Notes sobre l'evolució arquitectònica de l'església parroquial de Santa Maria d'Argelaguer

Restauració

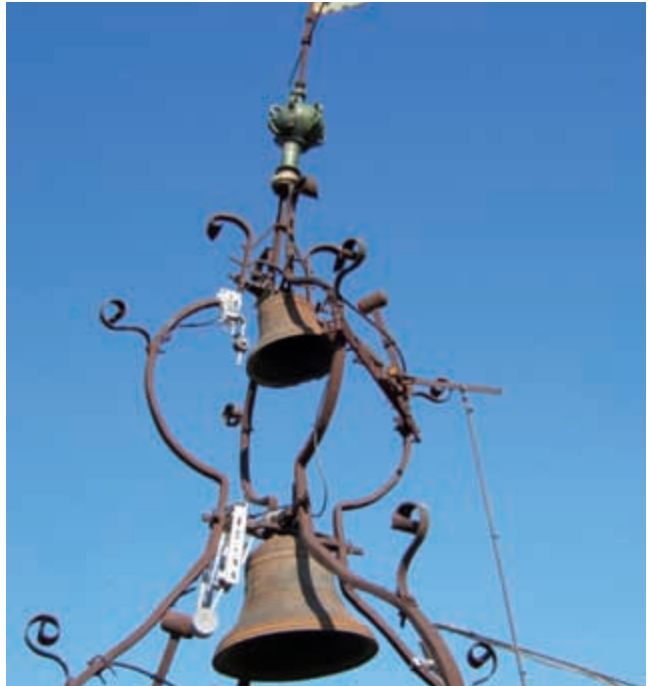
Primer pla del forjat de ferro de la part superior del campanar. Aquest element també es trobava molt degradat, sobretot en la seva base, de forma que els seus ancoratges havien cedit, raó per la qual s'inclinava d'una forma perillosa.

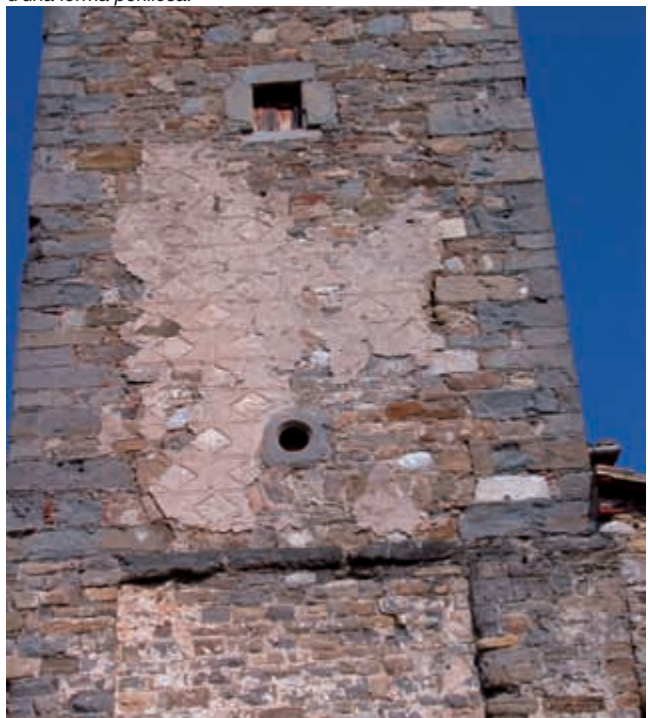
Vista parcial del campanar de l'església parroquial, en la qual s'hi pot observar clarament que la part inferior d'aquest element és d'estil romànic, atès que presenta les seves característiques faixes llombardes. Aquest és l'element que millor resistí els terratrèmols del segle XV, d'aquí que es conservi en bona part. La part superior fou reconstruïda quasi totalment entre el segle XVII i XVIII, i va ser arremolinat i decorat amb motius romboïdals, com es pot observar clarament en aquesta imatge.

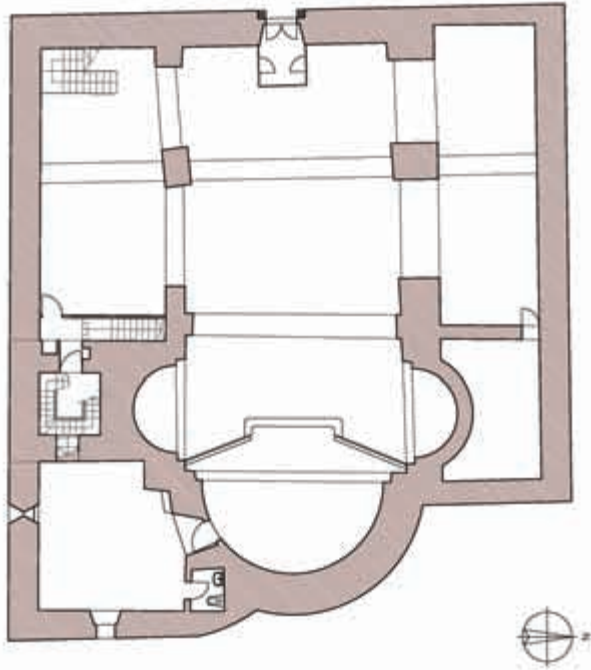
Planta 1: Planta baixa de l'església d'Argelaguer en el moment d'iniciar-se les obres. S'hi pot observar com les capelles laterals s'havien obert perforant el mur romànic, al sud, i el gòtic al nord. Aquest fet afeblí enormement el conjunt, atès que els murs conservaren la seva potència en la seva part superior, però s'aprimaren perillosament en la base.

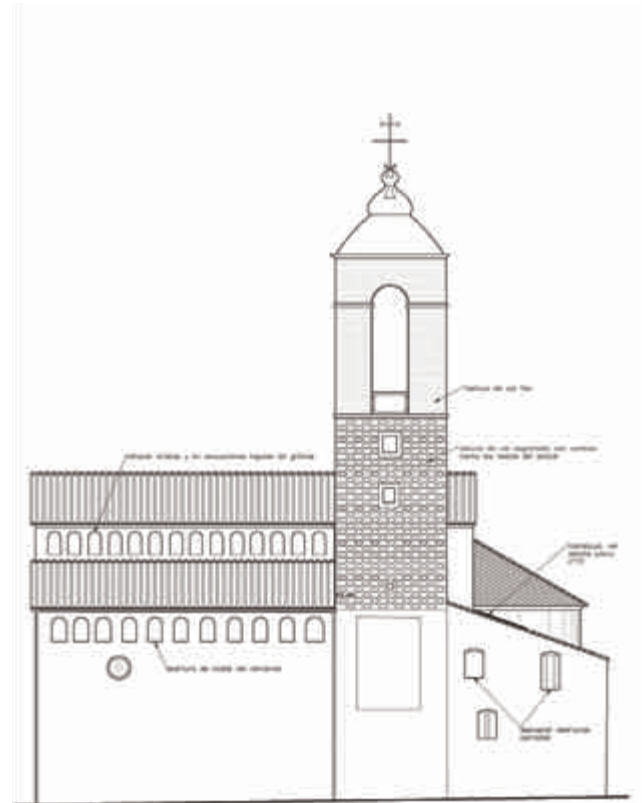
Planta 2: Façana lateral de l'església un cop restaurada, on es recupera la imatge que l'església tenia després de la seva darrera restauració general a principis del segle XVIII, amb el campanar estucat i decorat amb motius romboïdals.

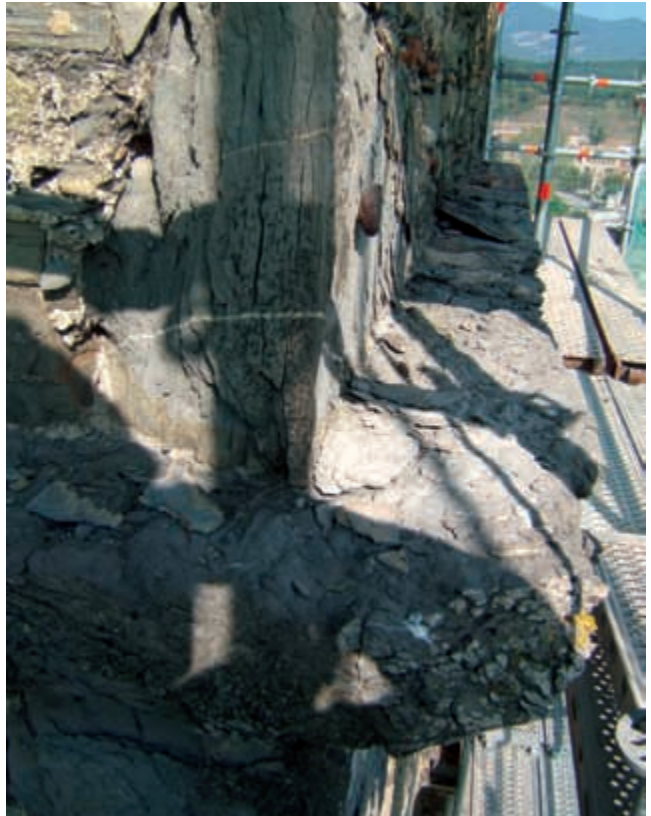
la pedra de les façanes del campanar. Aquest desgast era especialment greu en el cas de les cornises, que eren totalment irrecuperables i esdevenien un veritable perill. Cal no oblidar que poc abans d'iniciar les obres es produïren diversos desprendiments, que per sort no comportaren desgràcies personals. Alhora, en aquest sector, el projecte també considerava la recuperació de l'acabat original del campanar, és a dir, l'existent quan es féu la seva darrera ampliació i adequació a finals del segle XVII i principis del XVIII. Aquest campanar constava d'un estucat de calç, amb decoracions romboïdals, raspades i lliscades, de les quals quedaven restes evidents a la façana de migdia del campanar. La part inferior del campanar, en canvi, que és d'època romànica, simplement es netejava i es deixava de pedra vista. Aquest acabat arremolinat a la part superior, doncs, és el que es correspon amb l'estructura de ferro forjat situada a la part superior de la coberta del campanar, el qual ha estat restaurat i ancorat de nou, atès que a causa del vent s'havia inclinat i amenaçava de col·lapsar-se, alhora que es refeia la coberta per impedir que continuessin les filtracions d'aigua i es treien les arrels d'una figuera, que malmetien el conjunt. Finalment, en el cloquer s'ha recuperat el forjat corresponent a la modificació efectuada als segles XVII i XVIII, el qual es trobava en un nivell inferior a l'existent en l'actualitat, i que corresponia a una actuació tardana de finals del segle XIX o principis del XX, d'aquesta forma s'ha guanyat alçada interior, a la vegada que estèticament resulta més esvelt.

Primer pla d'una de les cornises del campanar. Aquest element es trobava clarament deteriorat i erosionat pel pas del temps i l'erosió, raó per la qual s'ha hagut de substituir, atès que era un perill evident per als veïns i visitants.

En definitiva, a conseqüència d'aquests fets, el projecte ha sofert una modificació important consistent a refer els tres nivells de cornises de pedra, com ja s'ha esmentat per
