# PROJECTE BÀSIC REHABILITACIÓ DE LA INSTAL·LACIÓ DEL DIPÒSIT DE CAPÇALERA DE L'ABASTAMENT DE BÀSCARA

ANY 2025

MUNICIPI DE BÀSCARA

**REHABILITACIÓ DEL DIPÒSIT DE BÀSCARA**

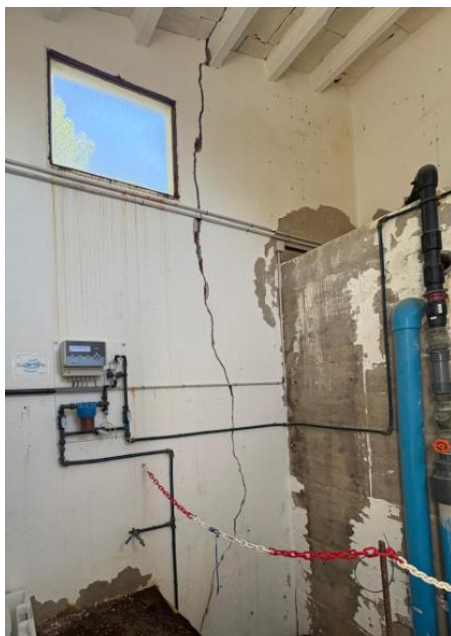
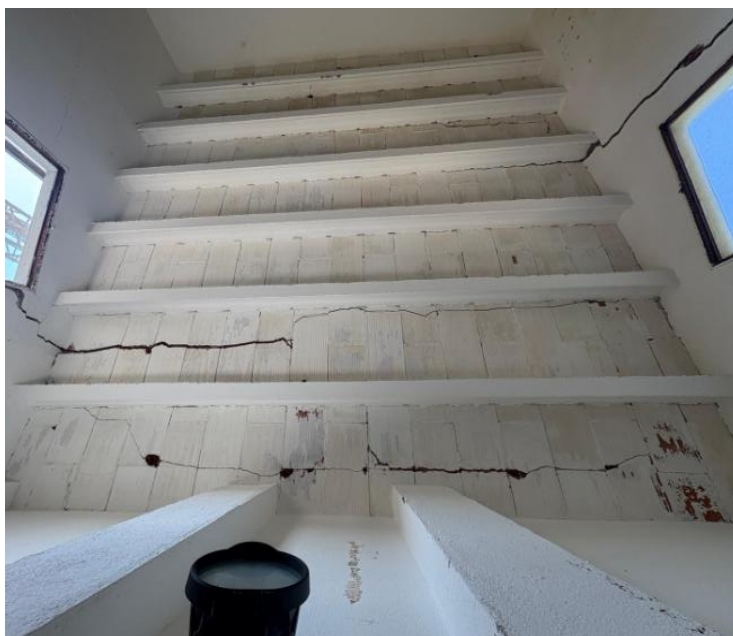
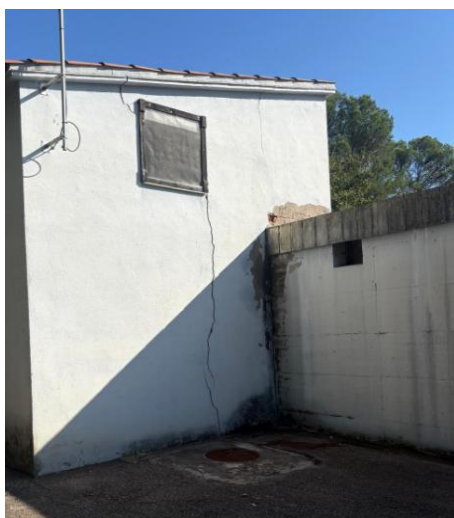
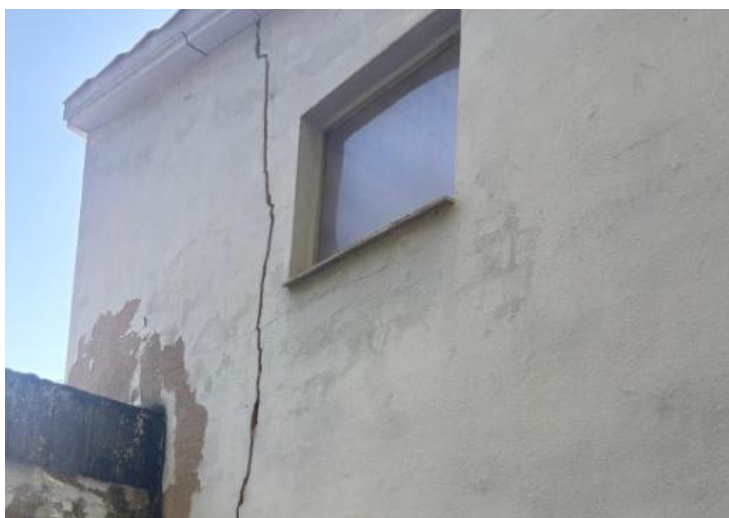
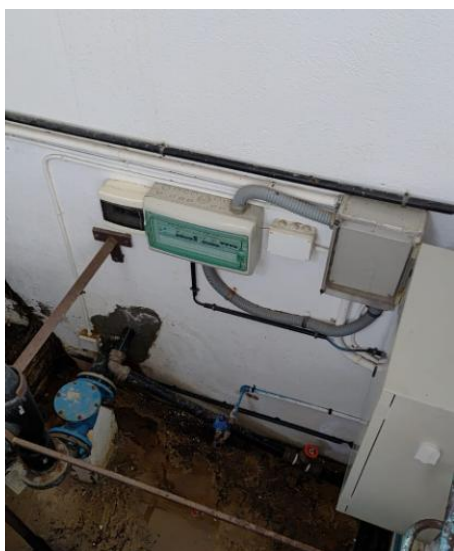
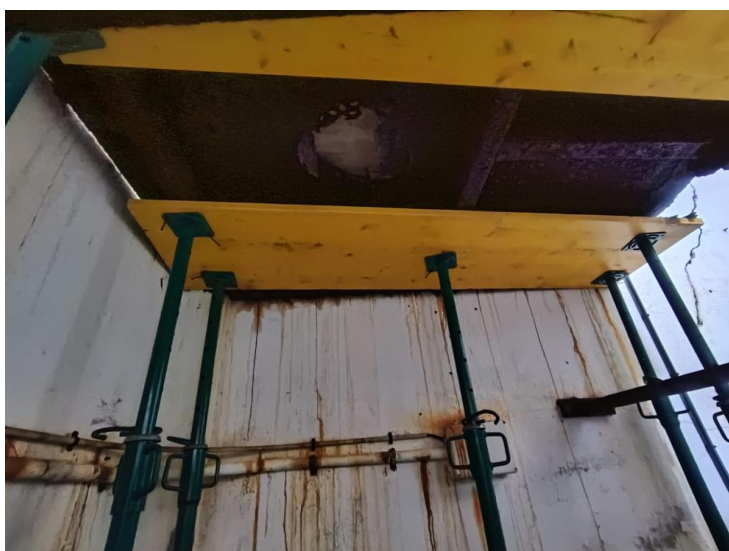
### 2.4 Fotografies de l'estat actual de la infraestructura a reparar

La instal·lació del dipòsit presenta **deficiències estructurals greus**, concretament la **preència de fisures, rutprua de les parets i del sostre** a la caseta de cambra de claus adossada al dipòsit, fet que compromet greument la seva funcionalitat i, per tant, la garantia del servei de subministrament a la població.

La instal·lació del dipòsit de Bàscara, construït fa dècades, presenta actualment diverses esquerdes a la zona de la cambra de claus, indicatives de problemes de possibles deficiències estructurals que pot dificultar el correcte funcionament del sistema i posant en risc la continuïtat del servei.

Amb la present, i com a part de la documentació justificativa, s'adjunten a continuació diverses fotografies que tenen per objecte acreditar el mal estat de conservació de la instal·lació que es pretén rehabilitar.

Aquest material gràfic permet identificar de manera visual les patologies existents, així com justificar la necessitat de les actuacions previstes en el marc del projecte de reparació

- **Execució d'una nova solera a l'entrada del dipòsit**, amb unes dimensions totals de 3,35 x 4,20 metres, incloent la col·locació de tramex galvanitzat. Per garantir l'estabilitat de l'estructura, es col·locaran dues bigues estructurals longitudinalment, una a cada costat de les actuals de formigó, per tal de sostenir el tramex de manera adequada.
- **Subministrament i instal·lació de tres bigues de ferro** voltant de la façana de la caseta del dipòsit.

Aquestes abraçadores actuaran com a tensors estructurals per tal d'apropar i estabilitzar les parets, tancant les esquerdes existents. Les abraçadores es col·locaran a tres nivells: una sota la cornisa de la teulada, una altra per sobre de la porta i la tercera a la part inferior de la façana.

Consistiran en la reparació i manteniment de diversos elements constructius de la instal·lació. Es durà a terme la implantació i protecció de la zona d'obra, així com el muntatge de bastides per a treballs en alçada. Les principals intervencions inclouran el sanejament de fissures i esquerdes mitjançant cosit estructural amb barres helicoidals, el reblert amb morter estructural i l'aplicació de pont de fissuració amb malla de fibra de vidre. Així mateix, es preveu el tancament d'obertures existents, com ara finestres, mitjançant tapiats ceràmics amb els seus corresponents acabats, i es regularitzarà l'accés principal amb la demolició de l'esglaó existent. Finalment, es garantirà la correcta gestió dels residus generats, d'acord amb la normativa ambiental vigent.
