Ajuntament de La Tallada d'Empordà

INVENTARI DE CAMINS MUNICIPALS  
DE LA TALLADA D'EMPORDÀ

**FITXES TÈCNIQUES DELS CAMINS**

**CONSELL COMARCAL  
DEL BAIX EMPORDÀ**

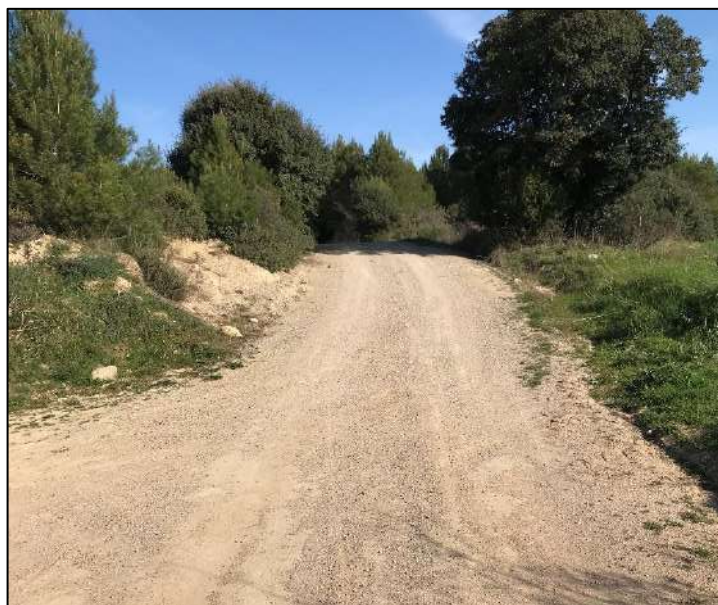
#### 01 - TR02

| <b>Estat drenatge:</b> | Deficient |

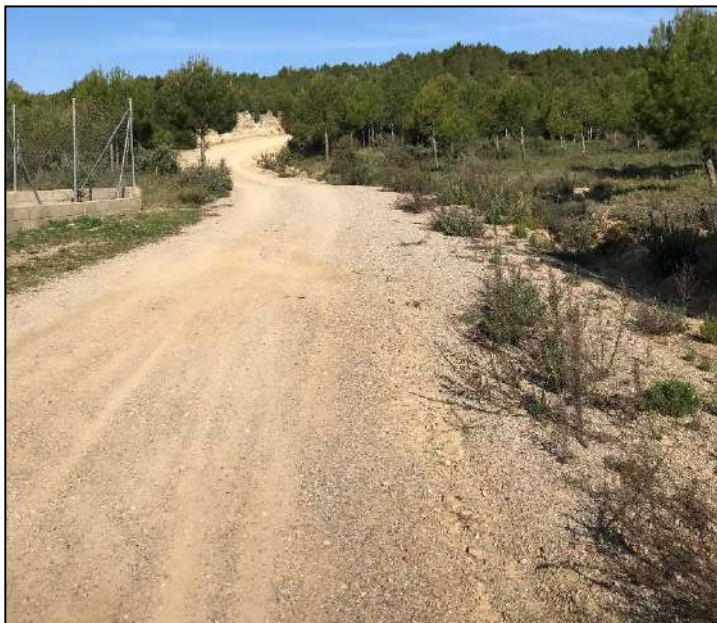
## 01 - TR03

| <b>Estat vial:</b> | Deficient |
| <b>Estat drenatge:</b> | Deficient |

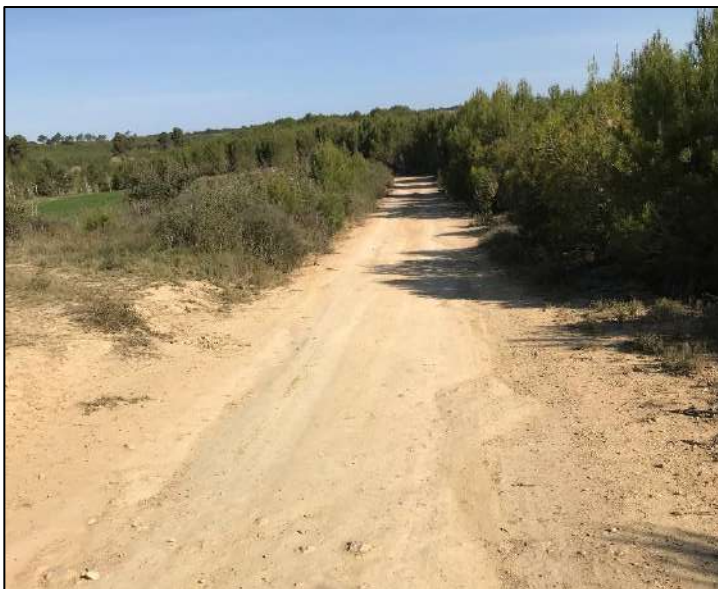
## 01 - TR04

| <b>Drenatge longitudinal:</b> | Deficient |
| <b>Estat drenatge:</b> | Deficient |

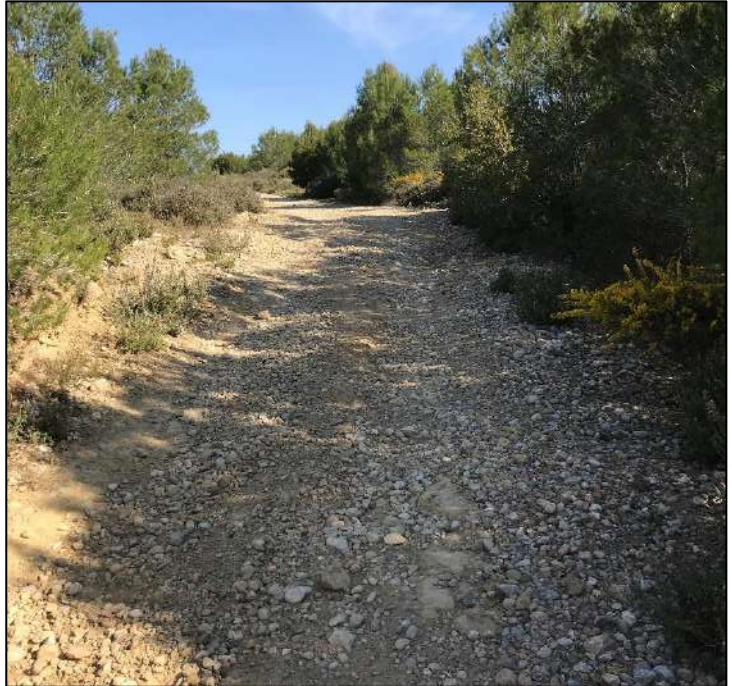
## 01 - TR05

| <b>Drenatge longitudinal:</b> | Deficient |
| <b>Estat drenatge:</b> | Deficient |

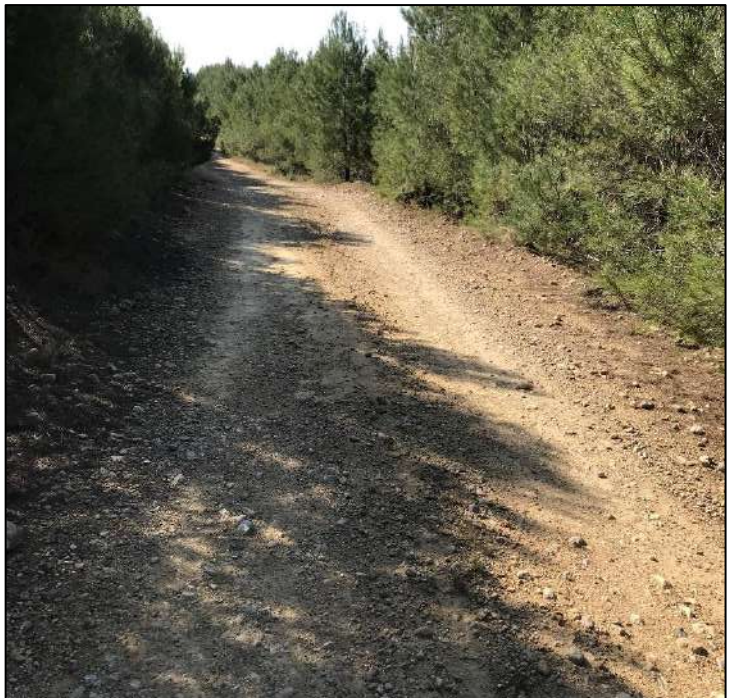
## 01 - TR06

| <b>Drenatge longitudinal:</b> | Deficient |
| <b>Estat drenatge:</b> | Deficient |

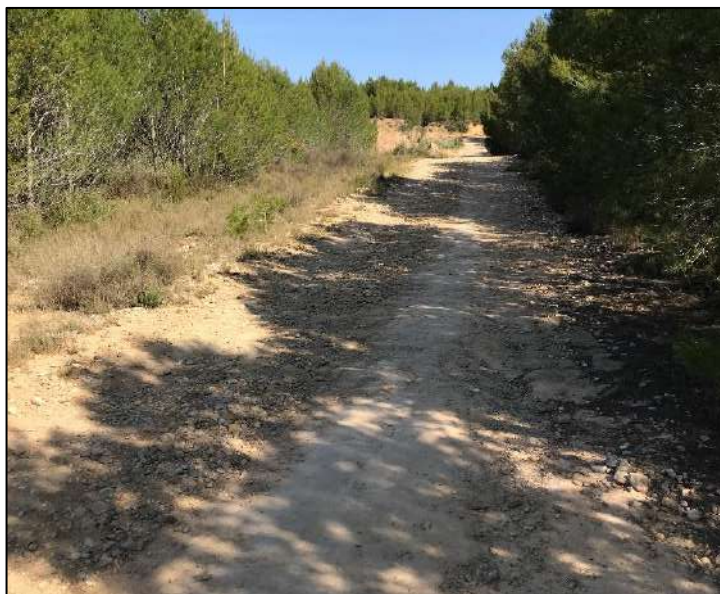
## 01 - TR07

| <b>Estat vial:</b> | Deficient |
| <b>Drenatge longitudinal:</b> | Deficient |
| <b>Estat drenatge:</b> | Deficient |

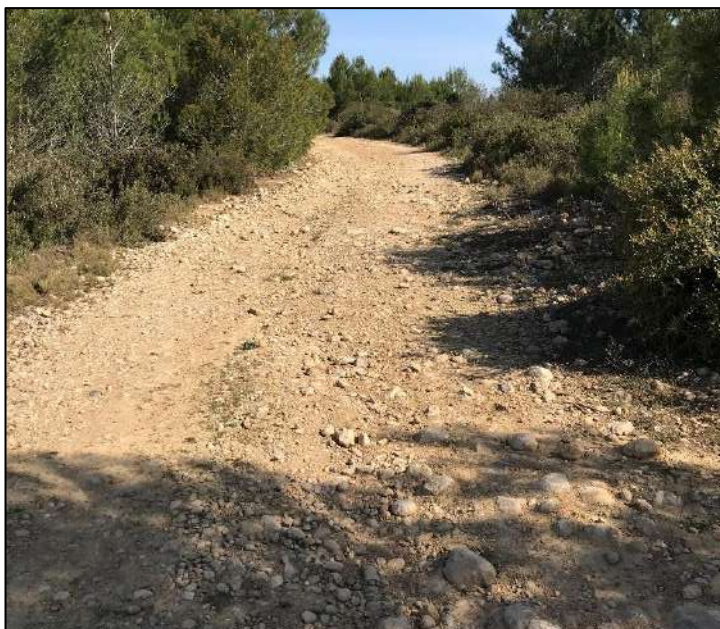
## 01 - TR08

| <b>Estat vial:</b> | Deficient |
| <b>Drenatge longitudinal:</b> | Deficient |
| <b>Estat drenatge:</b> | Deficient |

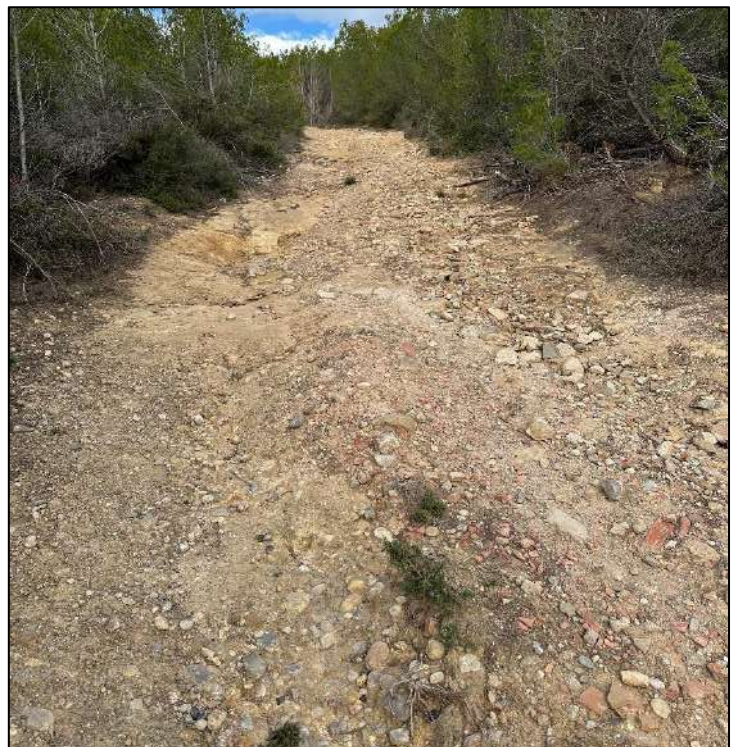
## 02 - TR04

| <b>Estat vial:</b> | Molt deficient |
| <b>Drenatge longitudinal:</b> | Deficient |
| <b>Estat drenatge:</b> | Deficient |

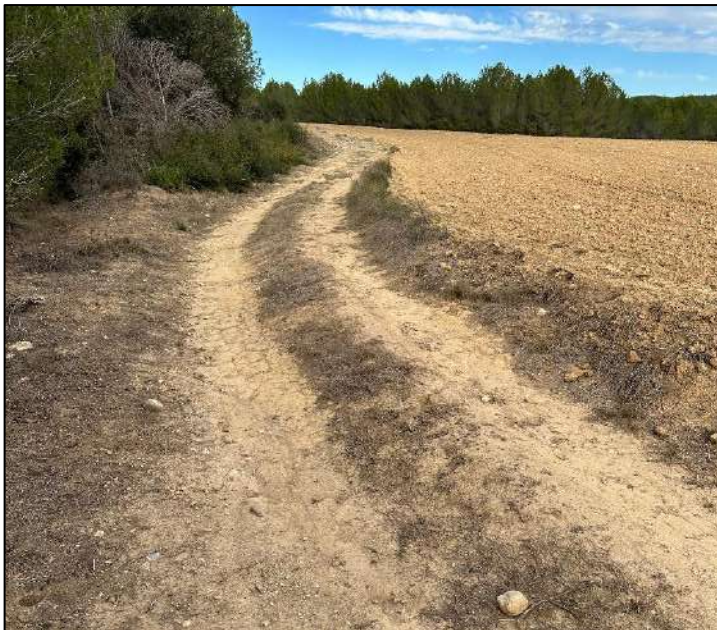
## 02 - TR05

| <b>Estat vial:</b> | Deficient |
| <b>Drenatge longitudinal:</b> | Deficient |
| <b>Estat drenatge:</b> | Deficient |

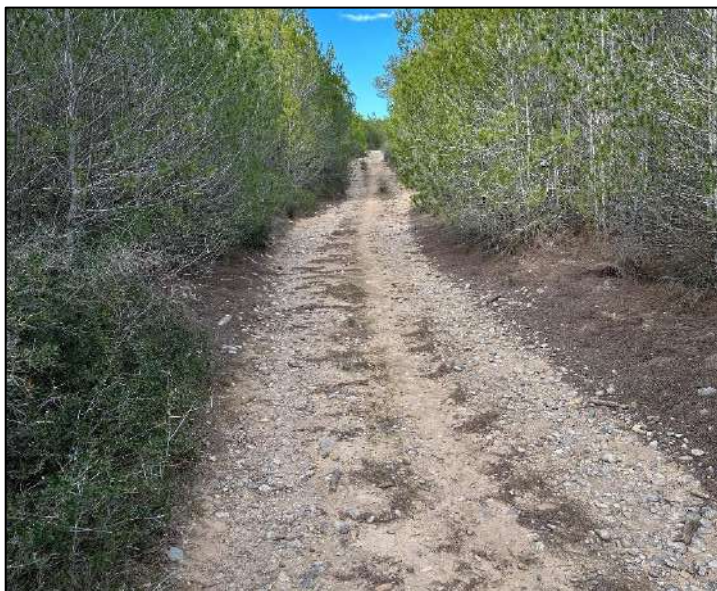
## 02 - TR06

| <b>Estat vial:</b> | Deficient |
| <b>Drenatge longitudinal:</b> | Deficient |
| <b>Estat drenatge:</b> | Deficient |

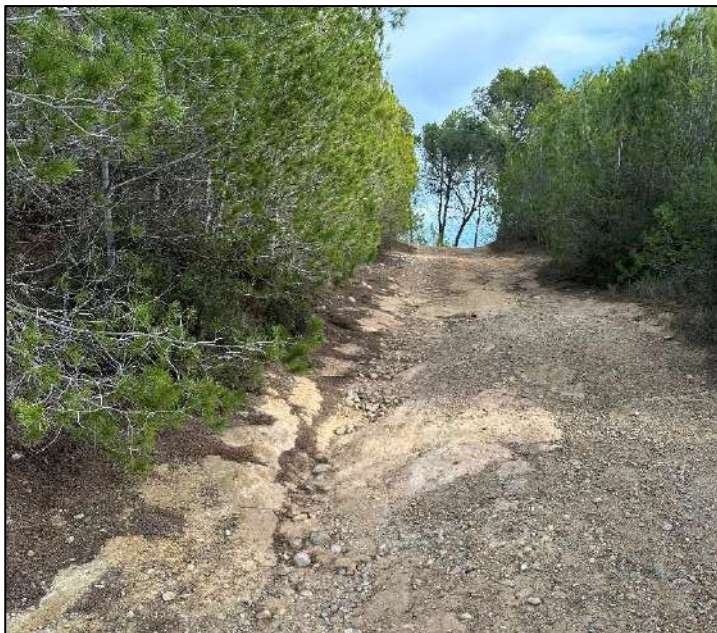
## 02 - TR07

| <b>Estat vial:</b> | Molt deficient |
| <b>Drenatge longitudinal:</b> | Deficient |
| <b>Estat drenatge:</b> | Deficient |
