ESTUDI D'ELIMINACIÓ D'AIGÜES BLANQUES DE LA XARXA DE CLAVEGUERAM DE PAU

Desembre 2022

Ajuntament de Pau

DOCUMENT NÚM. 1: MEMÒRIA I ANNEXOS

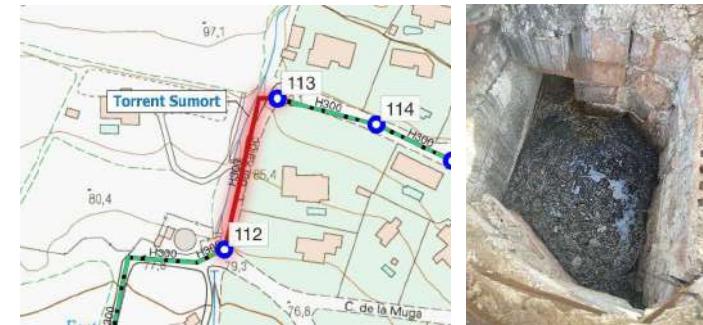
El primer tram es troba localitzat al carrer de Xaloc entre els punts 113 i 112, al costat del torrent Sumort.

Figura 5. Localització primer tram sospitós (esquerra) i pou nº112 (dreta).

Existeix la possibilitat d'infiltració d'aigües blanques en aquest tram degut al pas de la canonada a través de la traça del torrent Sumort. En aquest tram, no es va poder passar la càmera atès que el diàmetre de la canonada és molt petit (115) i presenta una pasta en les juntes que dificulten el pas del tractor.

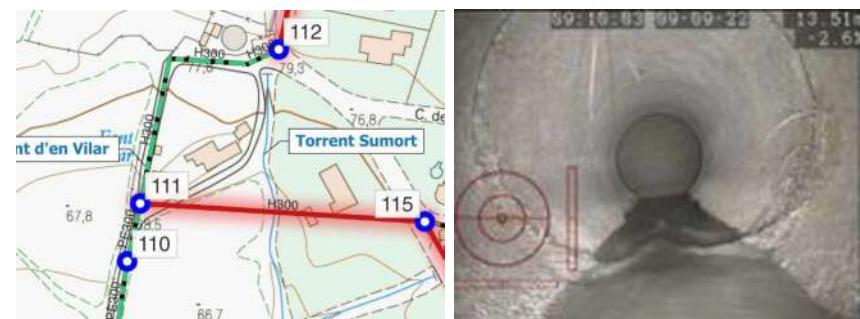
El tram identificat està comprés entre el pou 115 i el pou 111, creuant el torrent de Sumort. La canonada presenta un diàmetre de 300 mm.

Figura 6. Localització ingerència (esquerra) i canonada amb arrels a les juntes (dreta).

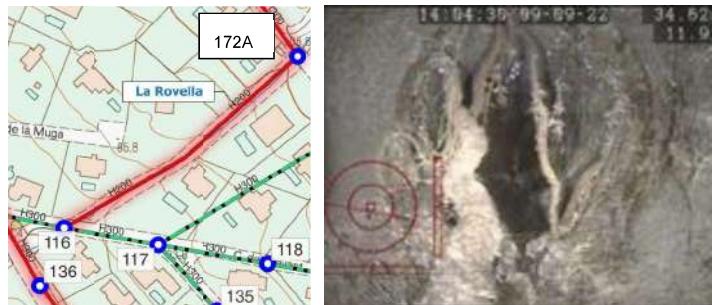
Figura 7. Localització tercera ingerència (esquerra) i canonada amb presència d'arrels (dreta).

S'observa la presència d'arrels en la totalitat del tram estudiat, en alguns casos, les arrels tenen diàmetres molt grans, fent molt probable l'entrada d'aigües blanques en aquesta zona. A més també s'han vist connexions defectuoses amb la canonada estudiada.

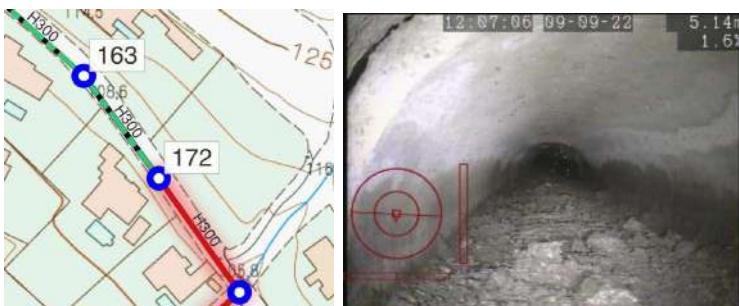
Figura 8. Localització quarta ingerència (esquerra) i canonada amb presència de dipòsits i d'arrels (dreta).

S'observen diferents entrades d'arrels, fractures i dipòsits assentats al llarg de la canonada.

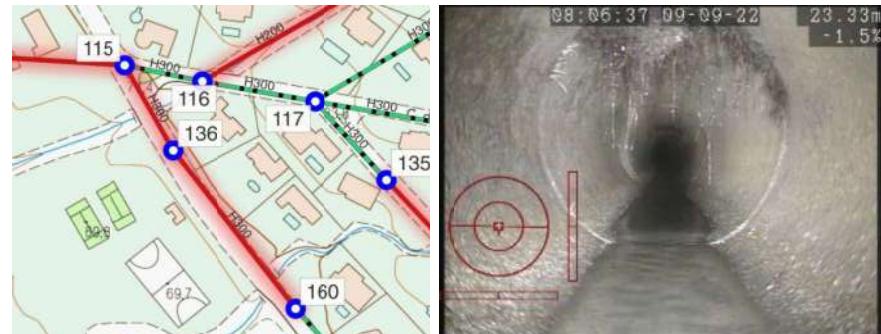
El tram es troba localitzat al carrer Mestral entre els pous 115 i 160, creuant La Rovella i el Rec de les Mornaues. El col·lector presenta un diàmetre de 300 mm.

Figura 9. Localització ingerència (esquerra) i canonada amb arrels a les juntures (dreta).

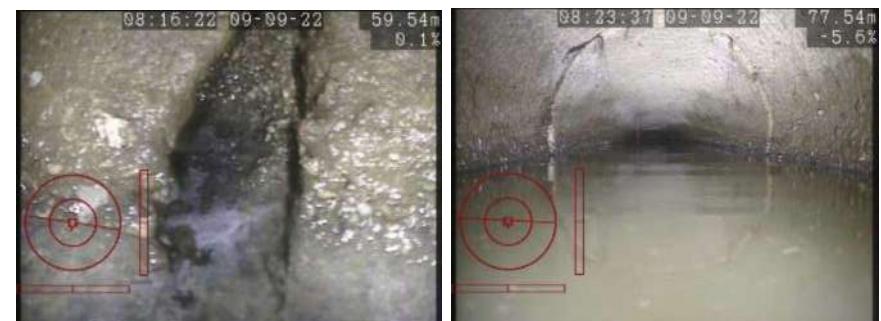
En aquest tram també s'observa diverses junes obertes, algunes de grans dimensions, i el col·lapse del drenatge de la canonada (assolint un nivell d'aigua del 75 %) degut al efecte sifó que exerceix el rec sobre el col·lector.

Figura 10. Defecte en una junta (esquerra) i col·lapse de la canonada (dreta).

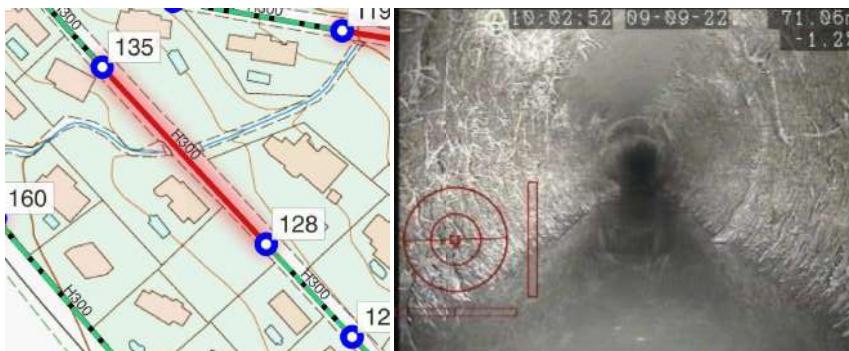
Figura 11. Localització ingerència (esquerra) i canonada amb arrels a les jutes (dreta).

En aquest tram de la xarxa s'observa la presència d'arrels en la majoria del recorregut, trobant-se també juntes obertes i esquerdes en la canonada. Arribant al pou 128 es veu un defecte del revestiment del col·lector.

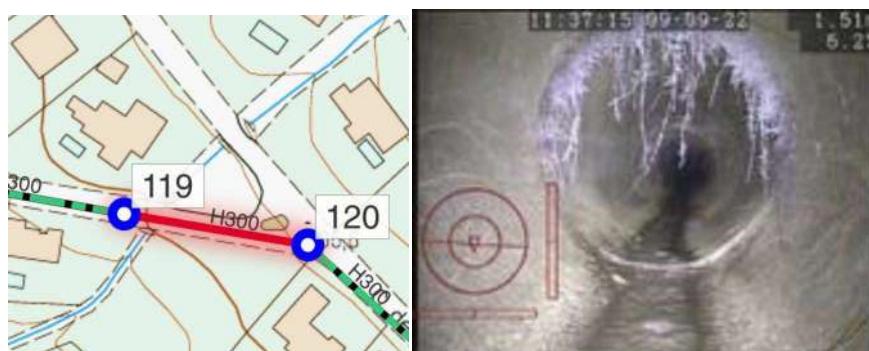
Figura 12. Localització ingerència (esquerra) i canonada amb arrels a les jutes (dreta).

En aquest tram de la xarxa s'observa la presència d'arrels en tot recorregut i un defecte del revestiment del col·lector.

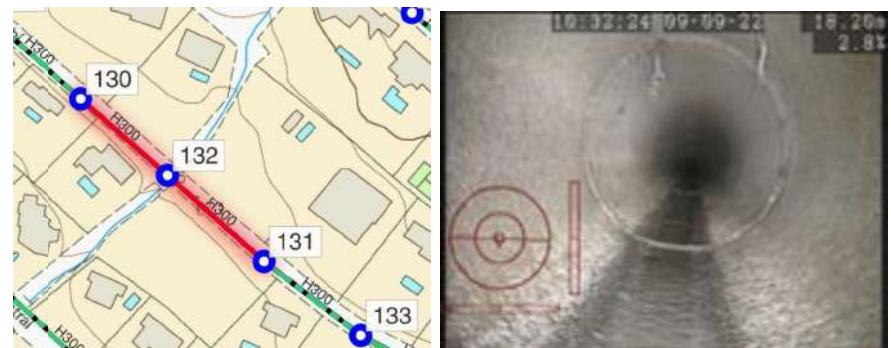
Figura 13. Localització ingerència (esquerra) i canonada amb arrels a les jutes (dreta).

En aquest tram de la xarxa s'observa la presència d'arrels de petites dimensions en bona part del tram de canonada estudiat. A més hi ha presència de dipòsits gruixuts i fins assentats, disminuint així l'àrea transversal de la canonada. A part, també s'han trobat forats en el desguàs, defectes de revestiment i connexions defectuoses.

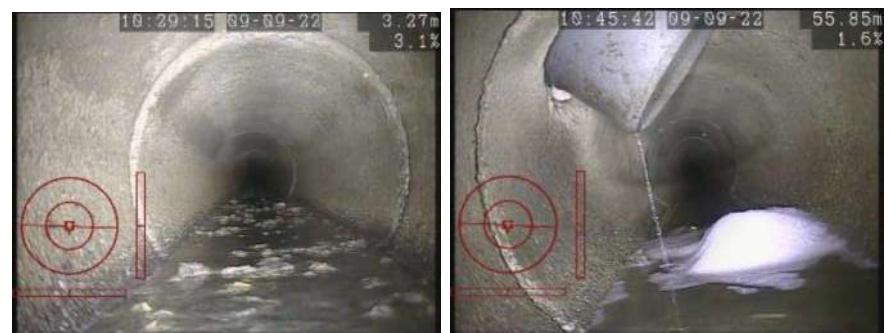
Figura 14. Dipòsits fins i gruixuts (esquerra) i connexió defectuosa (dreta).

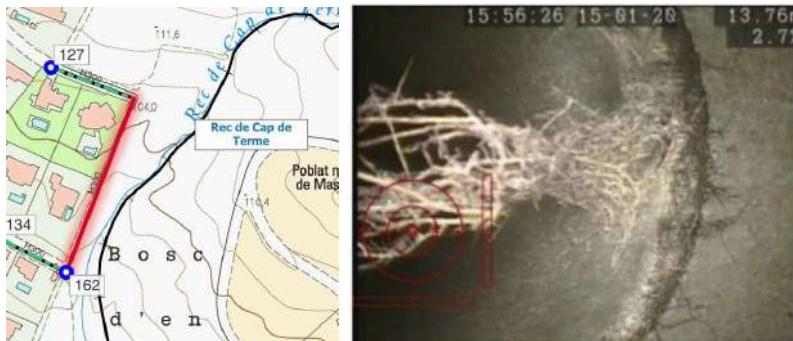
El tram es troba localitzat entre el carrer del Garbí i carrer del Nord. Comprès entre els pous 162 i 127, creuant el rec de Cap de Terme. El col·lector presenta un diàmetre de 300 mm.

Figura 15. Localització ingerència (esquerra) i canonada amb arrels a les jutes (dreta).

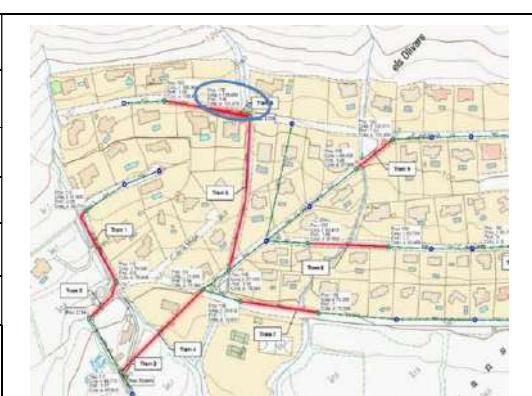
Observacions:

- Als 1,2 m s'observa una fractura circumferencial amb presència d'arrels.

- Al punt 4,06 m hi ha una fractura longitudinal.
