El conocido sepulcro de corredor llamado «La Cabana Arqueta», situado en el término municipal de Espolla, se encuentra en un peligroso estado de destrucción, que hace temer su pérdida total.

# **Para la restauración de «La Cabana Arqueta»**

por Juan RUIZ SOLANES

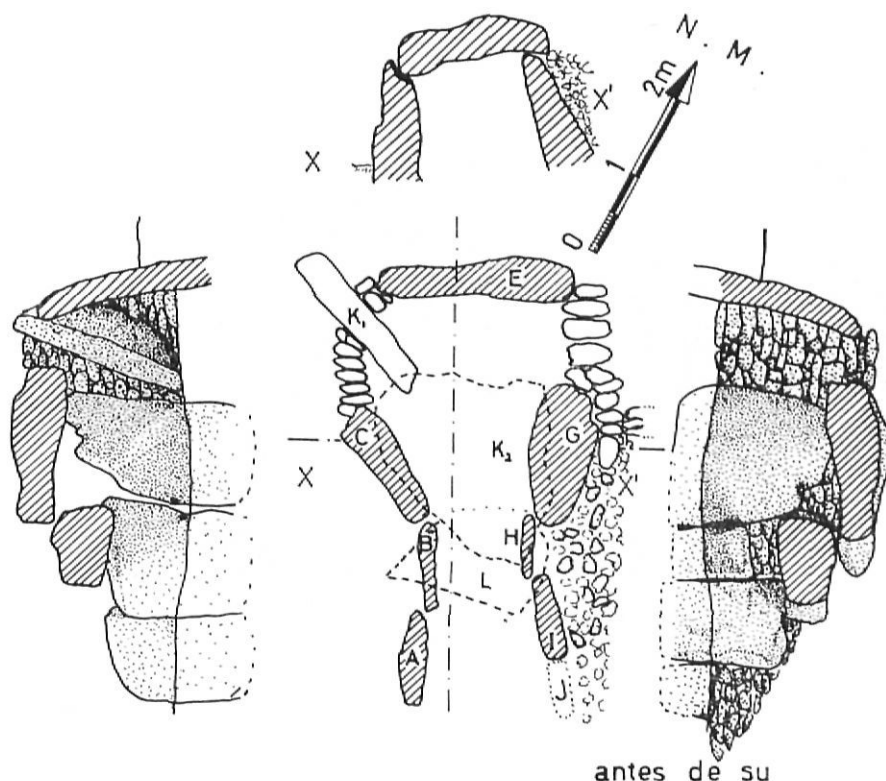
## LA CABANA ARQUETA restauración

La losa F cedió y se partió, mientras G se inclinaba unos 20 cms. (en su parte superior) hacia adentro, y la gran cubierta K se resquebrajaba dividiéndose en dos partes: K<sub>1</sub> que cayó al suelo rompiendo la lateral D, y K<sub>2</sub> que quedó cubriendo, pero desplazada unos 25-30 cms. hacia el SW.

El desplome de G empujó la frágil H, inclinandola unos 30°, pero sin partirla, dada la escasa consistencia de la tierra que le aguantaba.

La cubierta del corredor L, se desplazó también unos 15 cms. hacia el S-SO.

La losa C se agrietó verticalmente, pero pudo resistir la carga de la cubierta K<sub>2</sub>, que pesa menos de la mitad de K.

dor, se partió horizontalmente a ras del suelo, quedando pronto cubierta y desapareciendo de la vista hasta que nosotros la excavamos.

Es curioso observar que, en este caso, las partes más vulnerables del dolmen (losas del corredor) permanecieron intactas, mientras que las más poderosas de la cámara cedieron total o parcialmente. Este hecho permitiría localizar el vértice de la presión sufrida en un punto situado en el extremo NE de la cámara.

1.º Limpiar y allanar los alrededores del dolmen.

2.º Levantar y apartar K<sub>1</sub>, K<sub>2</sub> y L.

3.º Construir dos paredes que sustituyan a D y F. La primera deberá llevar un resalte que aguante K<sub>2</sub> sin peligro, ya que su apoyo en C es totalmente insuficiente.

4.º Enderezar G y H, y hacerles fundaciones de obra que aseguren su estabilidad.

5.º Reponer las cubiertas.

6.º Reconstruir J.

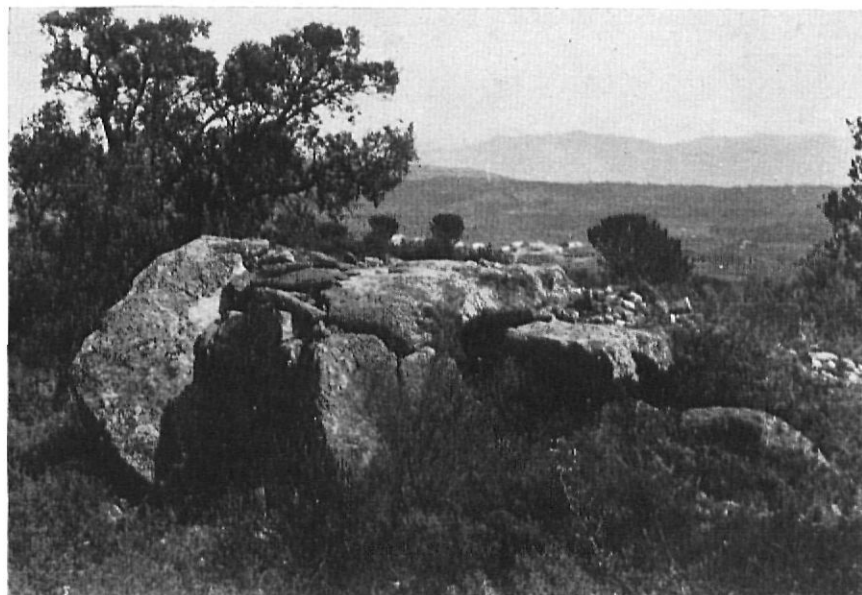
*Aspecto del sepulcro  
antes de su limpieza  
Vista del conjunto  
desde el Oeste*

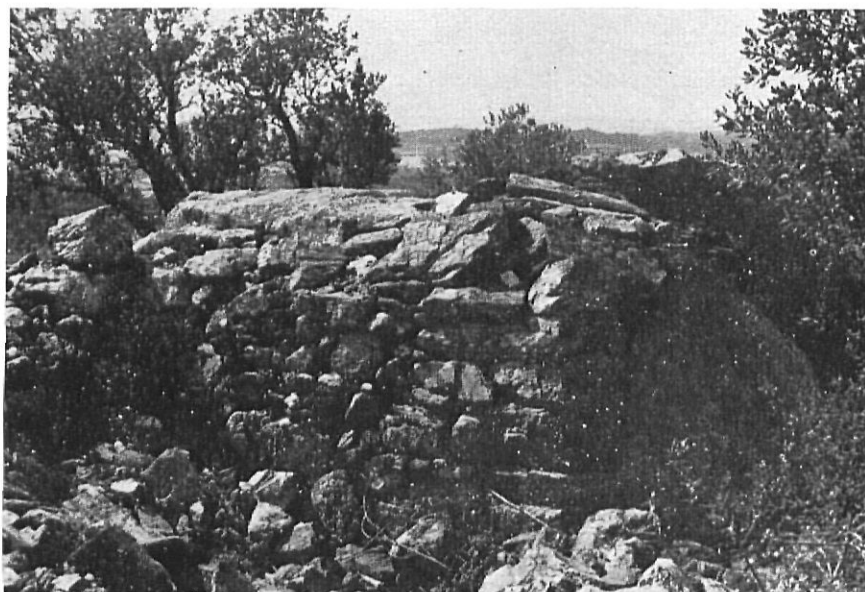
*Paredes secas de la parte Norte*
