Restauració de l'església vella de Sant Mateu de Vall-llobrega (Baix Empordà)

Sant Mateu de **Vall-llobrega**

Diputació de Girona
Àrea de Cultura, Educació,
Noves Tecnologies, Esports i Benestar
Monuments

Restauració de l'església vella de Sant Mateu de Vall-llobrega

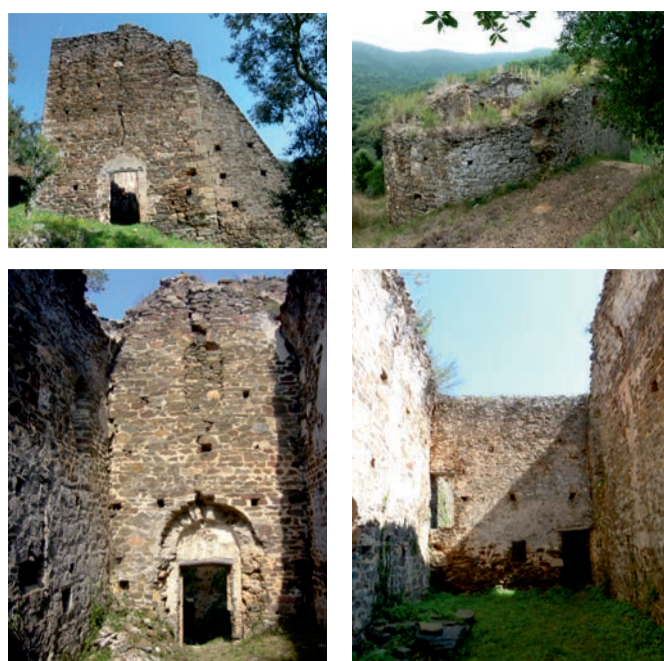
Estat inicial del conjunt

En el moment d'iniciar la restauració l'edifici es trobava en ruïnes i abandonat.

Concretament, la coberta havia desaparegut, però es conservaven prou elements com per poder afirmar que, originalment, era la típica romànica de volta de canó (tot i que sembla que fou substituïda per una apuntada ja entrat el segle XV). No passava el mateix amb els seus murs perimetrals que es conservaven en un relatiu bon estat, tot i l'existència d'importantes esquerdes provocades per antics moviments del terreny. Dins del conjunt, l'absis era l'element que es trobava més malmès, atès que no conservava cap rastre de la volta de quart d'esfera que l'havia cobert. A més, en el moment d'intervenir-hi, es trobava separat de la nau per un mur d'obra, construït a època moderna, quan perdé la seva funció religiosa i passà a ser utilitzat per activitats més profanes. Finalment, pel que fa a la porta d'entrada aquesta era un simple forat en haver desaparegut pràcticament totes les dovelles de pedra sorrenca que la formaven. Tant el mur de ponent com el de migdia presentaven un important desplom cap a l'exterior, la qual cosa feia témer per l'estabilitat del conjunt. La intervenció restauradora dirigida pel Servei de Monuments de la Diputació de Girona, a petició de l'Ajuntament de Vall-llobrega, es desenvolupà de la següent manera:

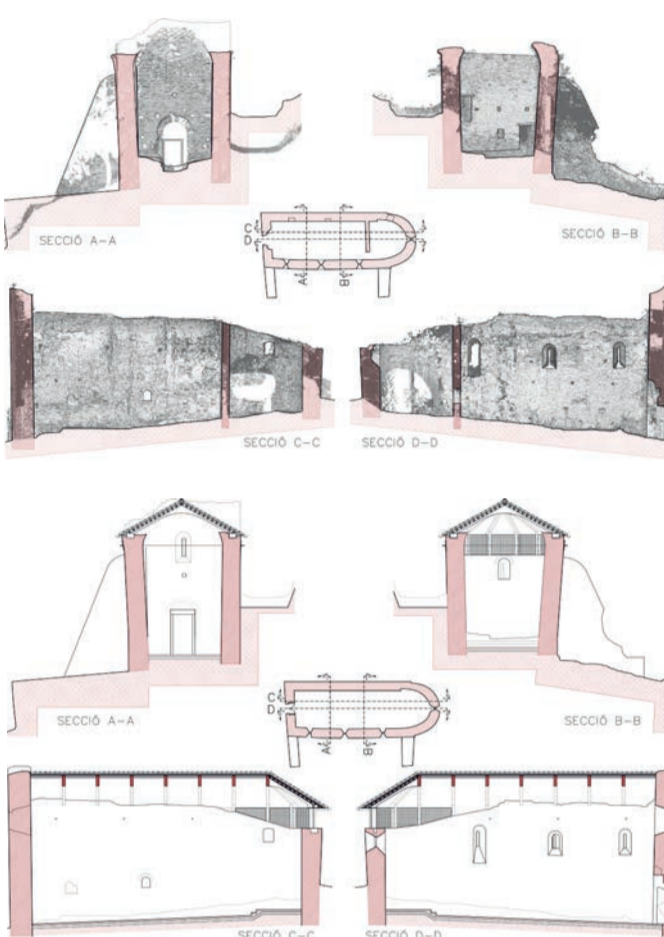
Seccions abans i després de l'obra

En una primera fase es va sanejar el coronament dels murs, per poder-hi posar un cercle perimetral i uns tirants metàl·lics. Així s'han eliminat les empentes laterals i lligat entre si les parets. També s'han refet els paraments i brancals de la porta d'entrada. A l'interior, s'ha enderrocat una paret que separava la nau de l'absis i s'han tancat esquerdes. Paral·lelament, es desenvolupà una petita intervenció arqueològica a l'interior de l'edifici, per veure'n les preexistències i buscar-ne les cotes originals.

En una segona fase s'ha tornat a cobrir l'edifici. En el moment de definir com havia de ser la coberta s'optà per fer-la a un únic nivell continu, sense fer un rebaix a l'absis. També s'ha respectat el nivell d'enderroc de l'absis, sense tornar a recreïxer els murs, per així oferir una bona entrada de llum natural a l'interior.

El sostre se sosté mitjançant cavalls de fusta laminar, que interiorment imiten l'arcuació de la volta original de mig punt. Entre aquestes encavallades s'han posat cabirons de fusta i un entrebogat de panells de fibres vegetals, que té un bon comportament acústic i tèrmic. La coberta superior s'ha fet amb teula àrab, vella per a les cobertores i nova per a les canaleres. Pel que fa al terra, s'ha respectat la cota del nivell original posat al descobert per la intervenció arqueològica, raó per la qual presenta un important desnivell.

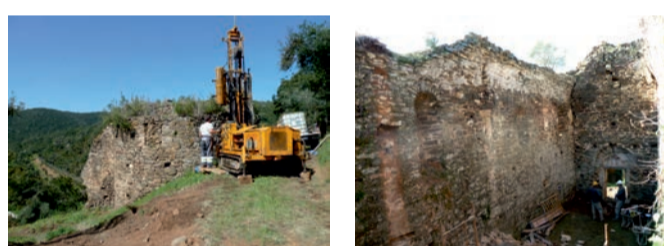
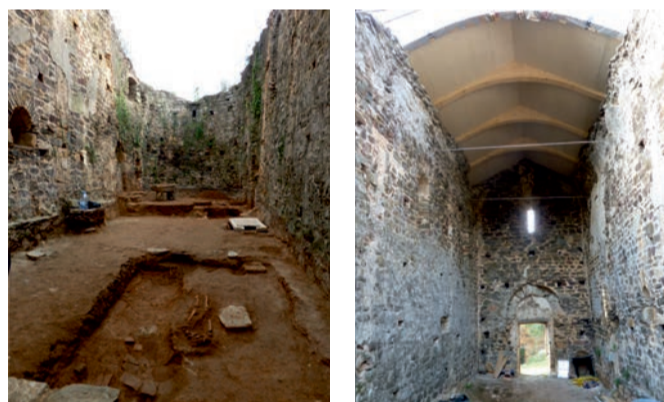
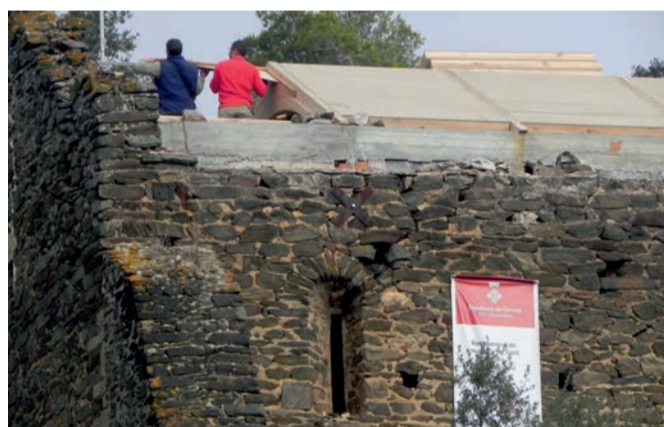
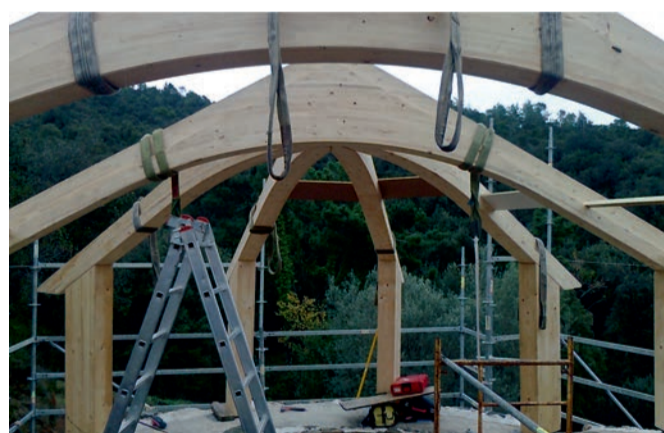
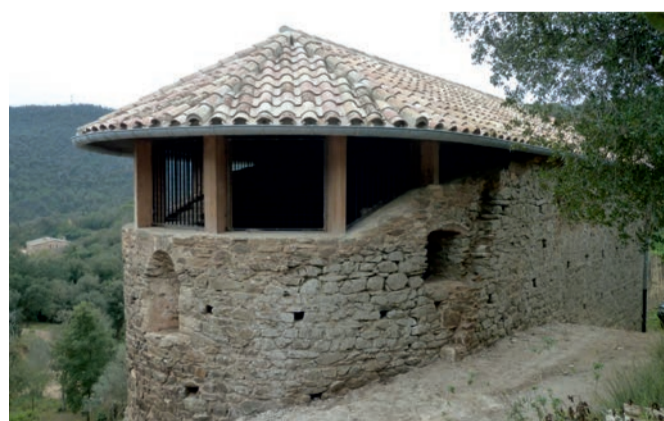
Evolució de les obres de restauració

Finalment, s'han fet els tancaments, s'ha instal·lat l'enllumenat i s'han adequat els accessos. Així, l'edifici ha quedat preparat per fer-hi actes culturals o expositius, a més de ser un espai adequat per a la interpretació dels seus elements originals que, en definitiva, és allò que n'ha justificat la restauració.
