LA RESTAURACIÓ DE L'ESGLÉSIA VELLA DE SANT MATEU DE VALL-LLOBREGA

Lluís Bayona i Prats - Lluís Buscató i Somoza
Elisa Llenas i Torrent ^(*)

^(*) Servei de Monuments de la Diputació de Girona¹

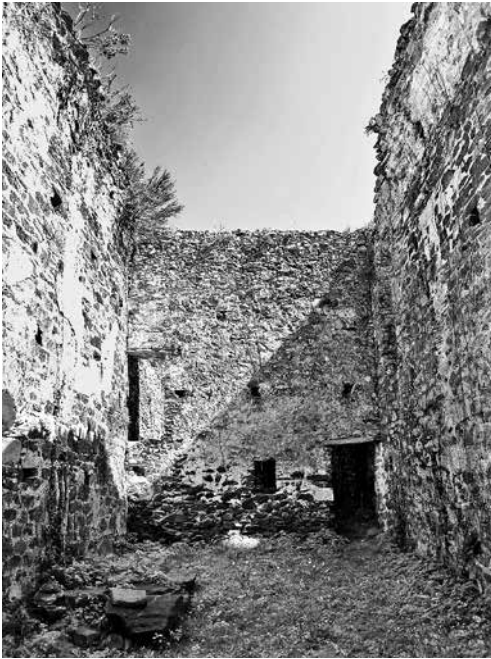
Fig. 2. En el moment d'iniciar la intervenció existia un mur que separava la nau de l'absis, construït amb posterioritat a l'abandó de l'església. De fet, convertia aquest sector en un petit habitatge.

La primera actuació de restauració pròpiament dita consistí a netejar l'interior de l'edifici i a extreure'n les terres per provar d'arribar als nivells de paviment original, amb el control arqueològic corresponent, i eliminar el mur que separava el presbiteri de la nau. Amb aquesta intervenció es pogué constatar que el material que cobria la nau estava molt alterat i procedia, majoritàriament, de l'època del seu abandó: pedres, terra, restes d'ossos humans, rebuigs de freqüentació, etc. També s'observà que el paviment original era de to-

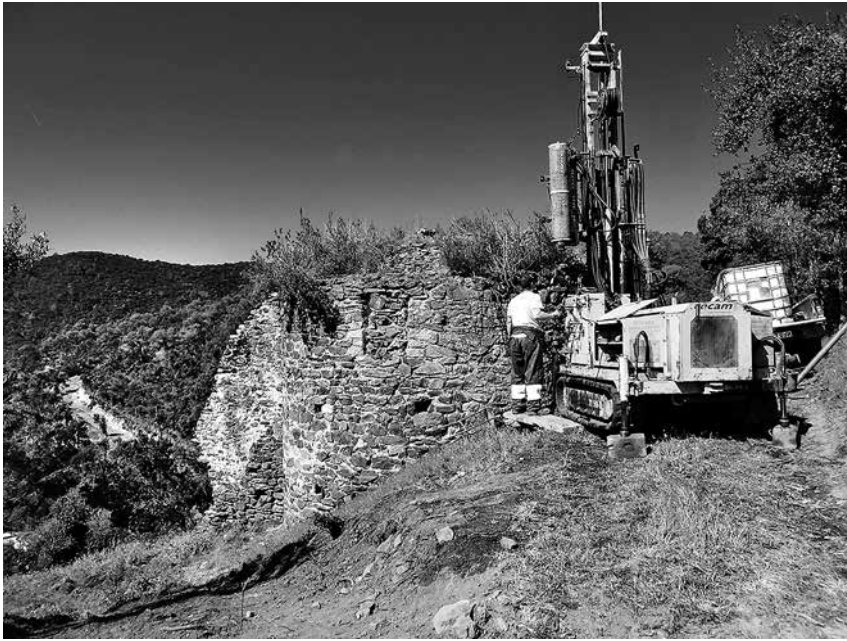
Fig. 5. Fotografia d'un dels diversos sondeigs que es feren a l'entorn de l'edifici per comprovar l'estabilitat del terreny.

L'actuació de restauració dirigida pel Servei de Monuments, que és l'àrea de la Diputació de Girona encarregada d'aquests afers (Bayona, 2018, p. 129-130), s'inicià l'any 2011 a petició de l'Ajuntament de Vall-llobrega, i es desenvolupà de la manera següent. En primer lloc, calgué estudiar l'estabilitat del terreny, perquè condicionava tot el procés d'intervenció posterior. El fet que a les parets laterals hi hagués esquerdes i desploms importants ja indicava una situació problemàtica. En conseqüència, es varen fer diversos sondejos en el terreny per comprovar-ne l'estat real. L'estudi va donar uns resultats relativament positius, ja que permetien confiar en l'estabilitat del sòl per a unes càrregues similars a les que ja presentava. No obstant això, es constatà que el substrat rocallós es troba a unes cotes molt diferents al voltant de l'edifici, en sentit est-oest. Concretament, a la zona de l'absis se situa entre 4 i 6 metres, mentre que a l'entrada està a entre 14 i 16 metres de fondària. Això, juntament amb el fort pendent cap al sud i la primera capa del terreny, formada per argiles llimoses, expliquen les lesions que hem trobat a l'edifici. D'una banda les esquerdes verticals i de l'altra la important deformació de la paret de migdia, amb desploms que a mitja paret sud arriben a 39 centímetres, mentre que als extrems són de 25. A partir d'aquí es va desestimar intervenir en un reforç de la fonamentació per l'elevat cost i la gran dificultat que suposava. En canvi es va plantejar treure les empentes dels desploms instal·lant uns tirants que unissin les parets nord i sud, emplenar i segellar les esquerdes i, finalment, construir un lligat a la part superior dels murs, amb un petit cercol de formigó, que actuaria com a element de repartiment i ancoratge d'una nova coberta lleugera.

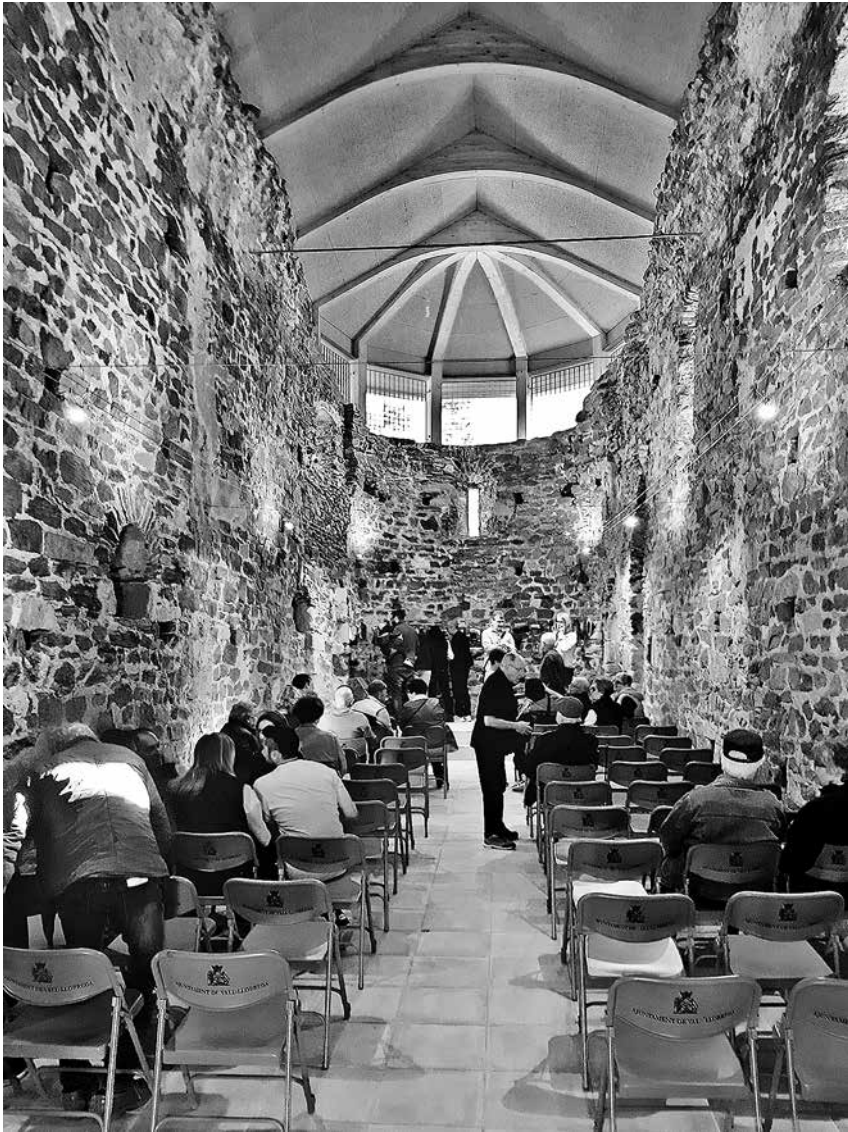
Fig. 8. Vista de l'interior de l'edifici el dia de la inauguració. Hom pot apreciar com la nova coberta es bastí damunt encavallades de fusta que intenten imitar la línia original de volta de canó i com s'ha fet a un únic nivell, sense diferenciar la nau de l'absis.

La coberta nova se sosté mitjançant cavalls de fusta laminar, que interiorment imiten l'arcuació de la volta original de mig punt. Entre aquestes encavallades s'han posat cabirons de fusta i un entre-

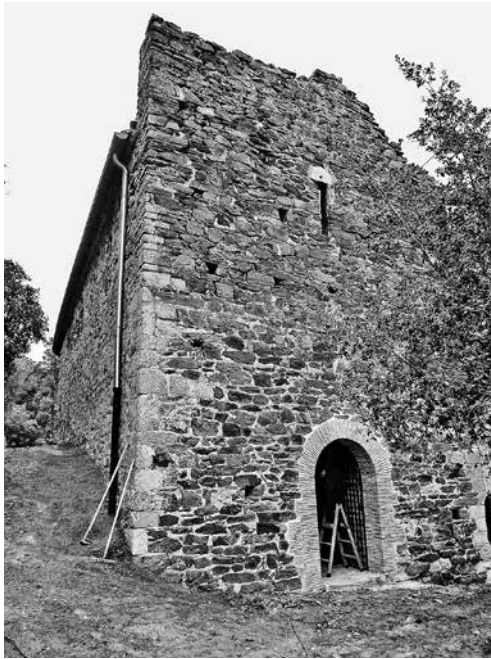
Fig. 9. Façana principal de l'església Vella de Sant Mateu un cop restaurada. A la imatge s'observa que el marc de la porta s'ha refet amb rajol d'una tonalitat clara, a imitació de les peces de pedra sorrenca originals.

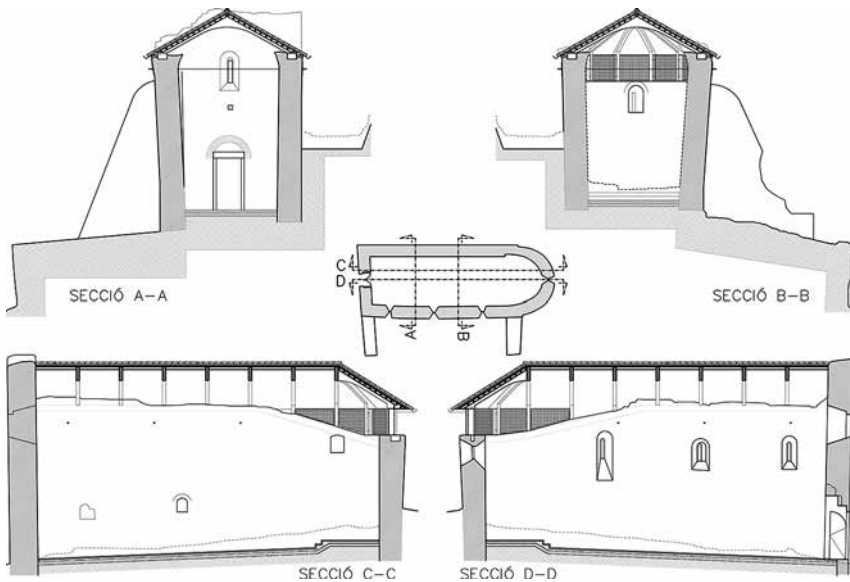
Fig. 10. Planta i seccions de l'edifici en el moment de finalitzar la intervenció del Servei de Monuments.
