Restauració de la torre de les Hores de Pals (Baix Empordà)

# Torre de les Hores

Diputació de Girona  
Àrea de Cooperació Local, Cultural i d'Acció Social  
Servei de Monuments

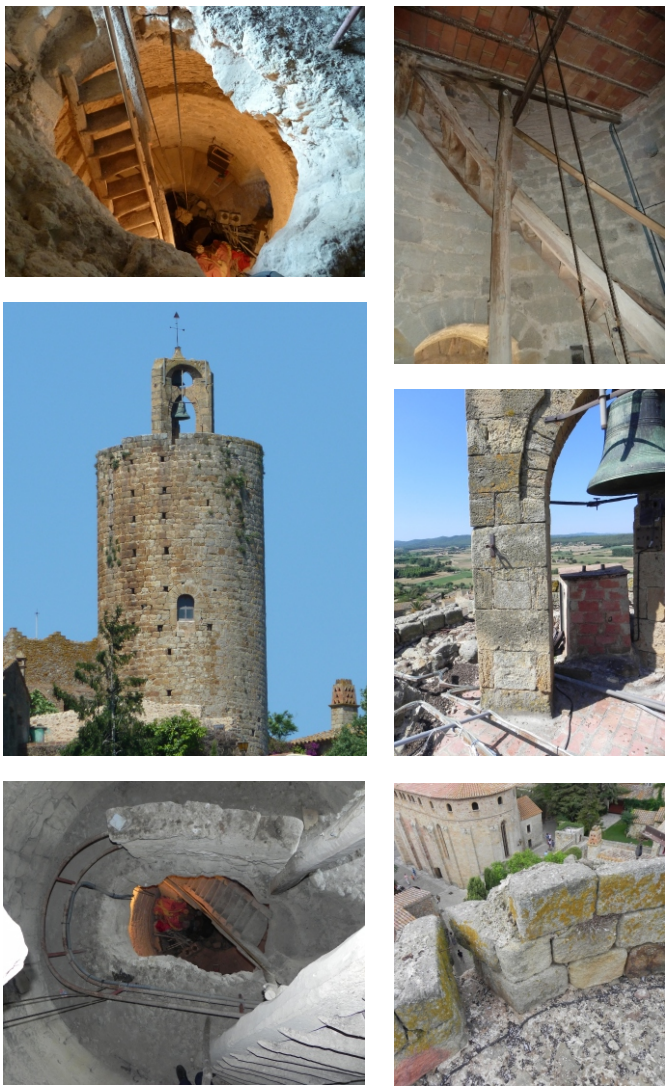
Situació prèvia

L'origen del projecte de restauració de la Torre de les Hores es troba en una petició de l'Ajuntament de Pals al Servei de Monuments de la Diputació de Girona perquè col·labori en l'arranjament de l'escala d'accés interior, que s'emprava per fer-hi les tasques de manteniment i estava molt malmesa. Un cop estudiat l'edifici, el Servei va plantejar la possibilitat de no limitar la intervenció a un simple condicionament dels accessos, sinó que calia fer-lo visitable. Valorada i aprovada aquesta proposta, el projecte s'ha desenvolupat i executat per fases al llarg dels anys 2012-2018.
