# Pla Especial: Catàleg de masies i cases rurals en sòl no urbanitzable del municipi de Bescanó

## CASADEVALL NOU

## 151

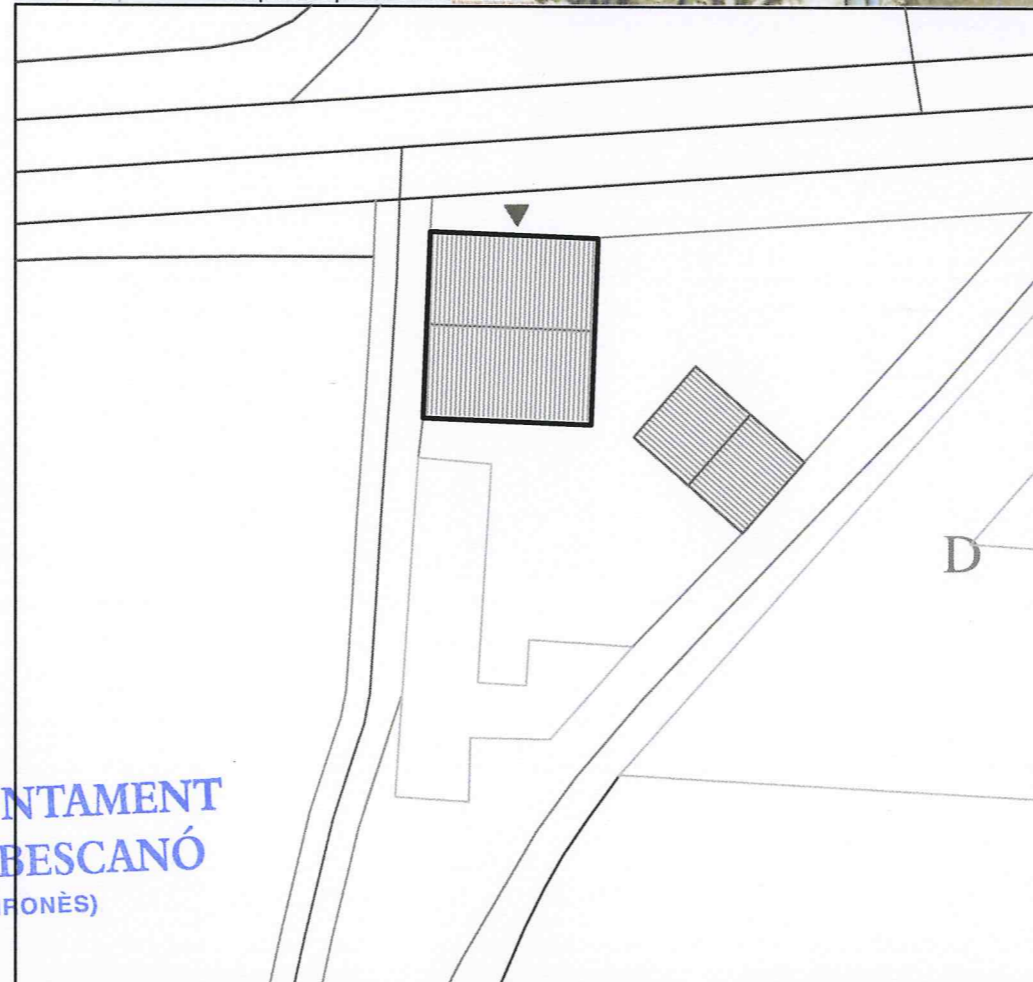
N	Referència cadastral	Coordenades UTM	Superfície	Escala
	0009005DG74E0001XK	X=473825 Y=4646921, Z=123	(cadastral) 260 m2	1:500

El volum original és de PB+1 de planta regular i coberta a dues aigües amb el carener paral·lel a la façana principal. Aquest volum té un petit cos afegit a la façana sud en planta primera que dona a un balcó. A la part sud hi ha un conjunt de coberts adossats al límit de la finca amb la carretera de Pujols que s'usen de galliners i magatzem.

A la part sud-est de la parcel·la trobem un cobert antic amb parets de pedra i coberta de teula a una aigua amb estructura de fusta que devia ser un paller i que va ser ampliat amb un nou cos d'obra de fàbrica i coberta d'uralita sense cap valor arquitectònic.

El volum principal no sembla haver patit importants transformacions. Té les parets revestides i les obertures no estan emmarcades per cap element rellevant. La coberta és de teula àrab. El ràfec no es pot observar ja que queda tapat per les canonades tant a la façana nord com a la sud.

El volum principal es troba en un bon estat de conservació.  
Disposa de subministrament elèctric i aigua de pou.

Prèviament a qualsevol actuació i/o ampliació s'hauran d'enderrocar o integrar el volum afegit en planta primera, els volums annexes de la part sud i el volum adossat al paller.

El paller haurà de mantenir el caràcter de construcció oberta.

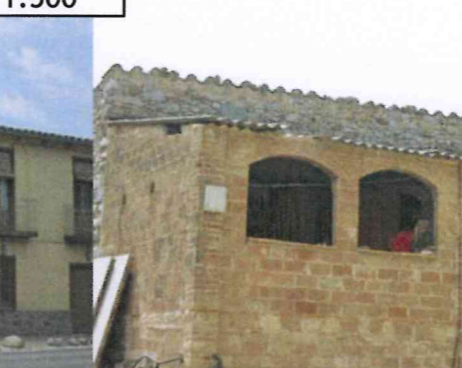
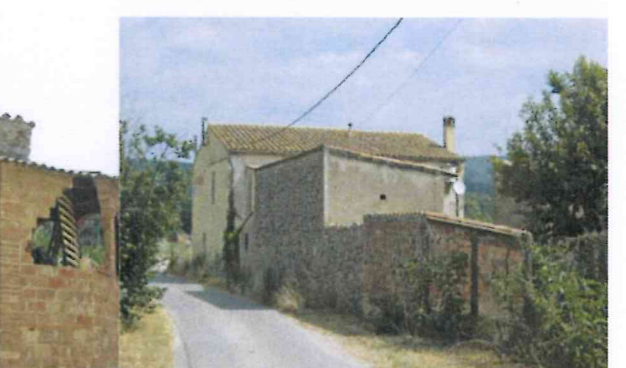
Annexes

Els volums annexos on hi tenen gallines estan coberts també per teula àrab a una aigua.

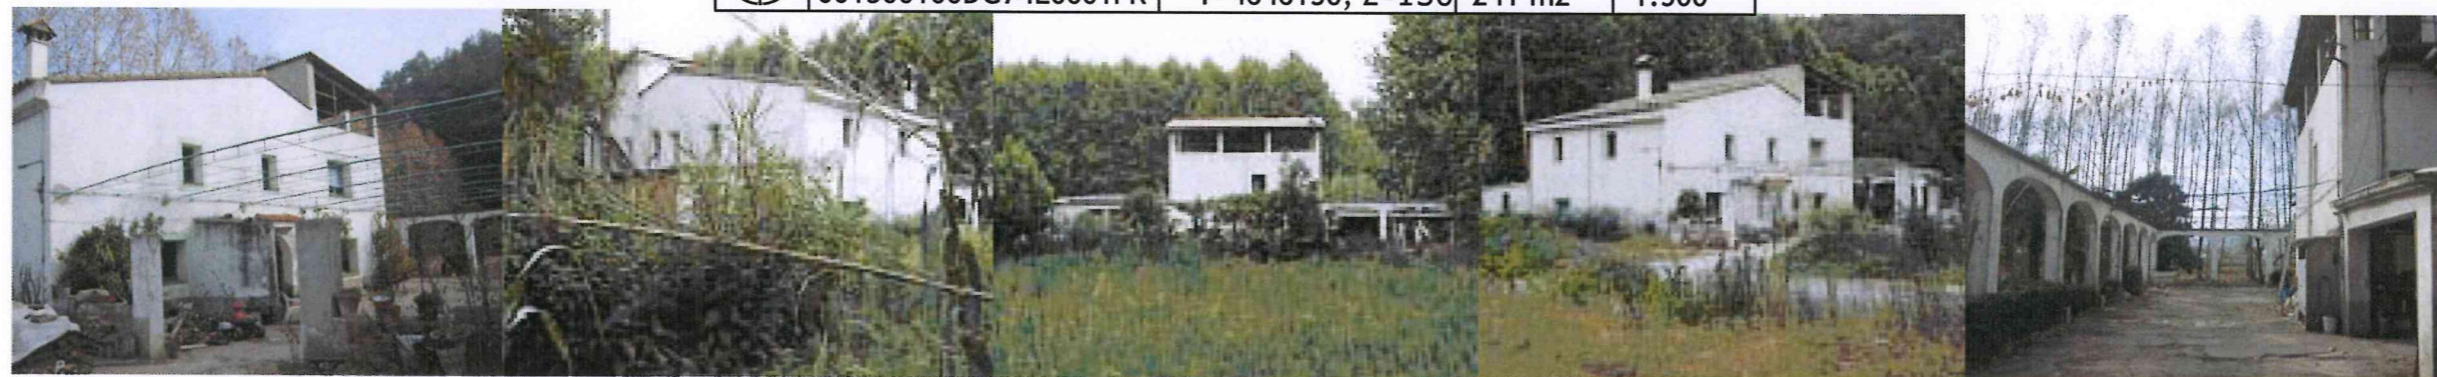
Façana sud

Caldrà mantenir el forn, part del volum del qual sobresurt en la façana sud.

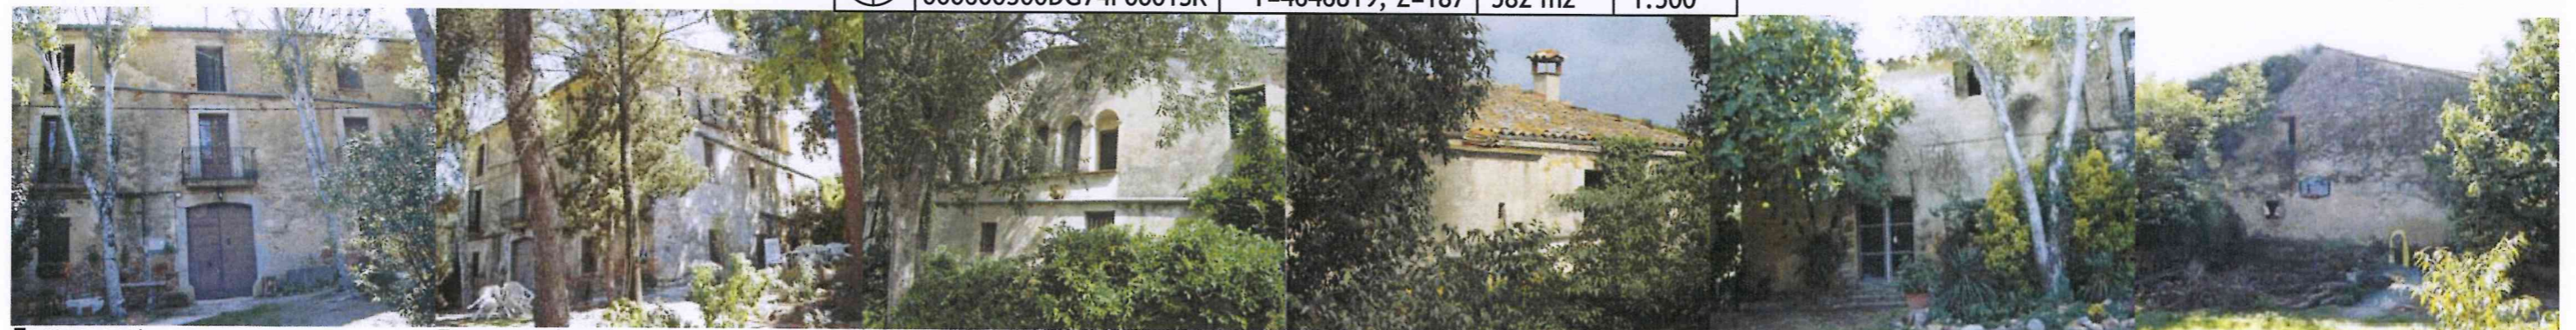
Façana oest

La porta d'accés amb la inscripció de la seva llinda.

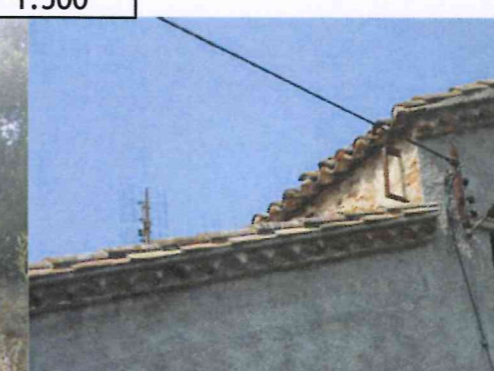
Detall ràfec

S'hauria de conservar l'estructura basilical de l'edifici. També son elements a conservar el ràfec de la coberta que sembla que es manté de l'original i l'antic forn que es veu sota el porxo, a la façana oest.

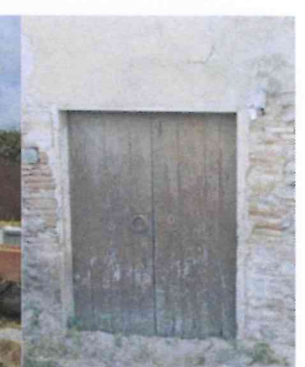
Detall antiga porta

S'hauria de preservar la porta d'entrada de la façana oest.

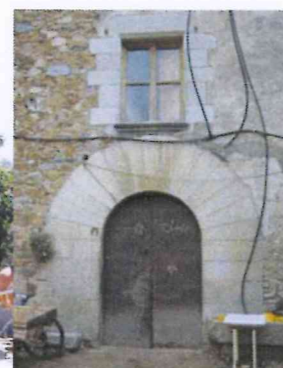
Detall porta d'accés

S'hauria de conservar les obertures i part de l'estructura més antiga de la casa principal: porta dovellada i finestres amb brancals d'estil del s. XVI (façana principal); finestra amb brancal amb mènsules que sostenen la llinda, del s. XIV o anterior (façana est).

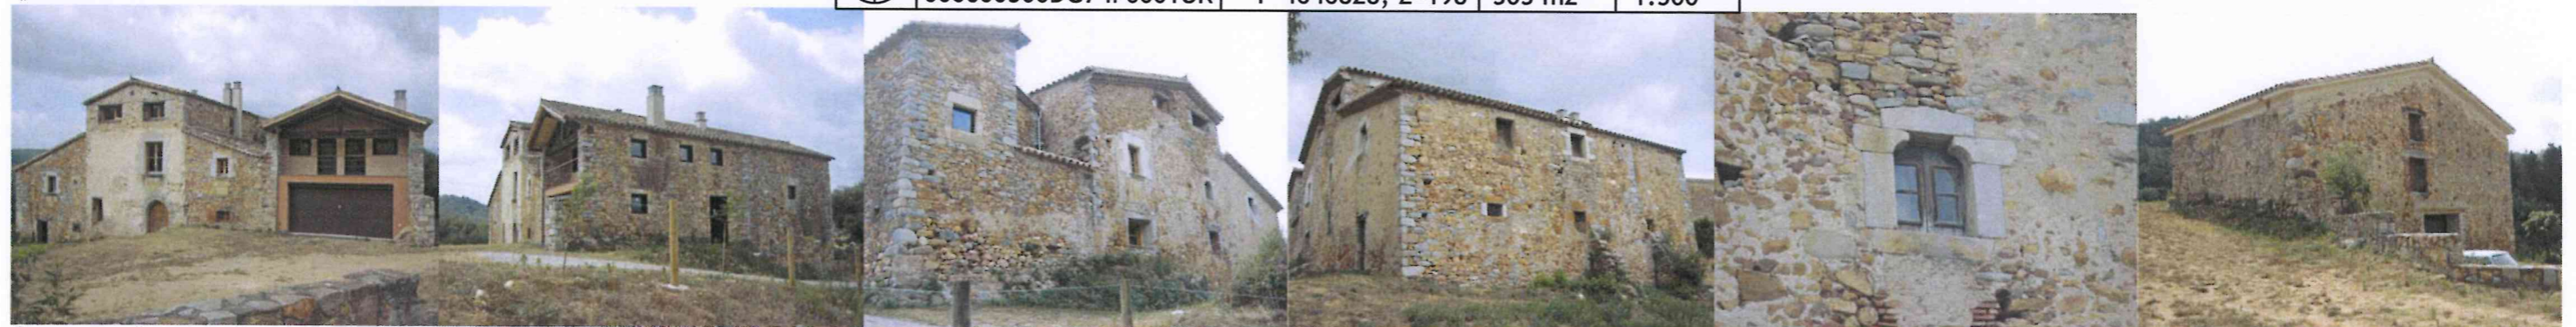
Façana oest

S'hauria de preservar les obertures emmarcades per carreus i la porta forana dovellada.

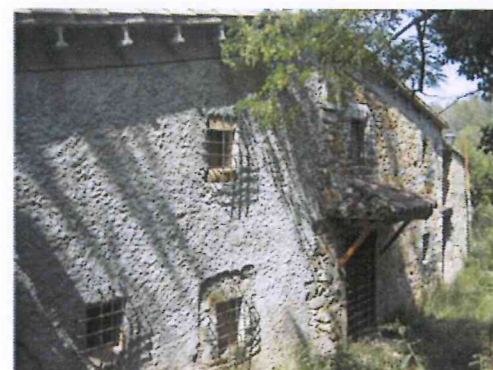
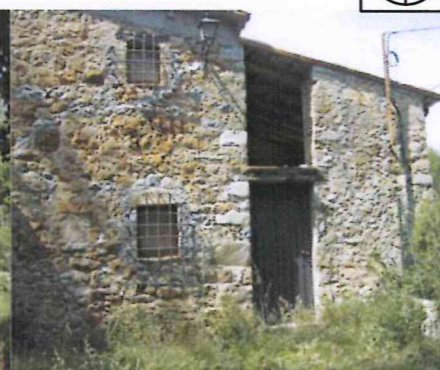
Façana sud

Edifici format per un volum principal de PB+1 de planta rectangular i coberta a dues aigües amb el carener perpendicular a la façana principal (sud). La composició de les obertures de la façana principal amb la porta descentrada respecte el carener fan pensar que originàriament devia ser de dues crugies i es va anar ampliant. S'observa que la coberta s'ha refet i s'ha augmentat la seva altura. Les façanes són de pedra i estan parcialment revestides i les obertures estan emmarcades amb pedra així com les cantonades. El volum principal té un cos afegit al costat est que segueix el pendent de la coberta principal original. Aquest volum que devia ser el pallier dona façana pel costat est amb el camí on hi ha una gran obertura.

L'edifici es troba en bon estat de conservació ja que ha sigut rehabilitat recentment.

La coberta s'haurà d'integrar en el conjunt.

L'edifici podria ser ampliat cap al oest afegint-hi un a crugia més seguint la direcció i alçada de la coberta.

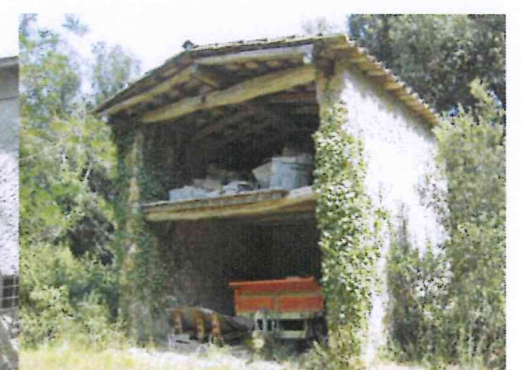
Pallissa

A la part sud hi ha una edificació aïllada de la mateixa època, que és la pallissa, i està formada per un cos rectangular amb coberta a dues aigües.

S'haurà de mantenir el volum del costat est i la pallissa, que hauran restar oberts i tractats de manera que s'entengui el seu estat original.

Pallissa.

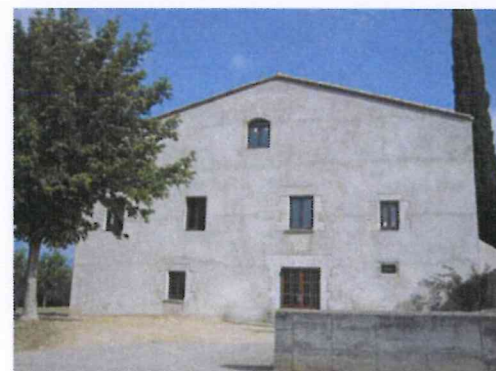
Façana sud-est

El volum té les façanes revestides i té carreus a les llandes d'algunes de les finestres de la façana sud-est. Aquestes finestres podrien ser les originals. La coberta ha sigut totalment reformada i el ràfec original no es conserva. L'accés principal tant de la parcel·la com de la masia es troba a la façana sud. En aquest accés trobem un espai ample on possiblement es situaria l'era antigament.

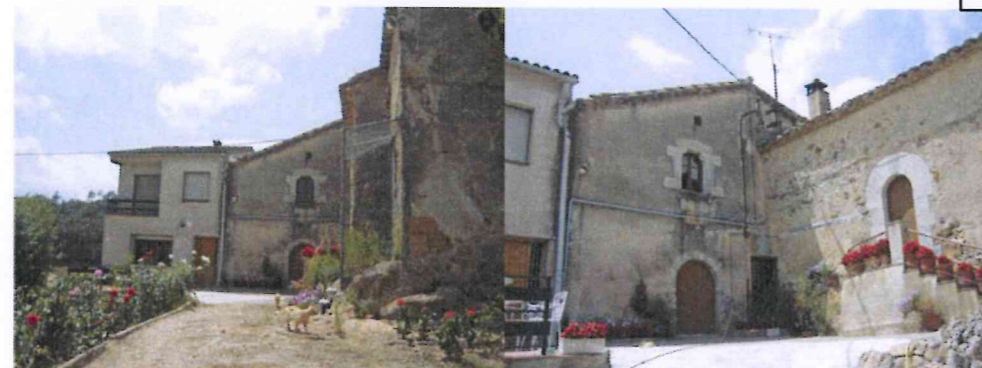
Façana est

S'hauria de preservar la capella i les obertures de la façana principal del mas. La finestra de la façana principal (est) té un brancal amb mènsules que sostenen la llinda, propi del s. XIV.

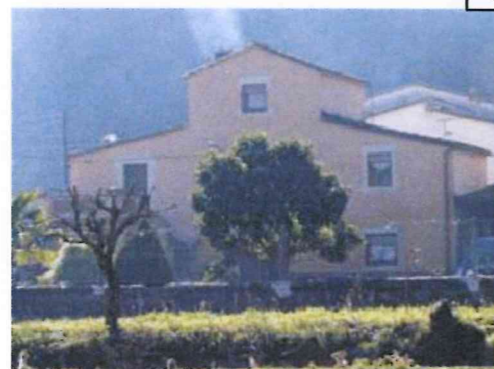
Façana nord

Edificació senzilla formada per un volum principal amb estructura basilical (PB+1+Pbasilical) de tres crugies, amb coberta a dues aigües amb el carener perpendicular a la façana principal (nord) i paral·lel a la façana que dona al carrer. L'entrada principal està centrada respecte el carener i respecte la crugia central. A la façana nord trobem un petit volum afegit de PB i la coberta del qual és una terrassa accessible des de la planta primera. La barana d'aquesta terrassa és d'obra i realitzada amb trossos de teula ceràmica.

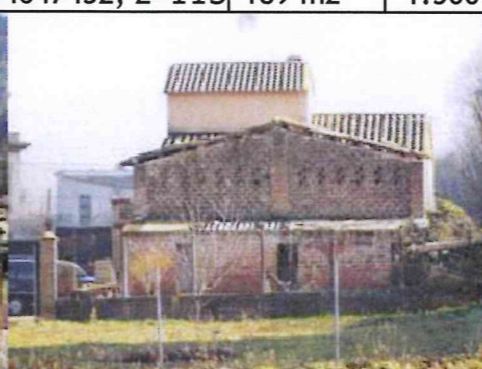
Façana oest

A la cara oest trobem un volum annexe afegit amb coberta a dues aigües. Les façanes estan revestides i pintades. La finca disposa de tanca.

Es mantindrà la volumetria actual, encara que es podria enderrocar el petit volum afegit del cantó oest i que desvirtua la lectura del volum original. Caldrà enderrocar o integrar els volums afegits al cantó nord.

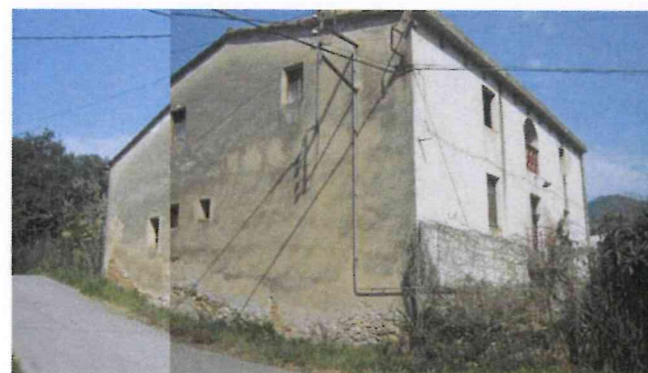
Façana est

Les façanes estan del volum principal estan totes arrebossades, i la principal de les quals també pintada. La porta d'entrada principal està emmarcada per brancals i llindes de pedra. A l'esmentada llinda hi ha esgrafiat: Esteban Serrià 1874.

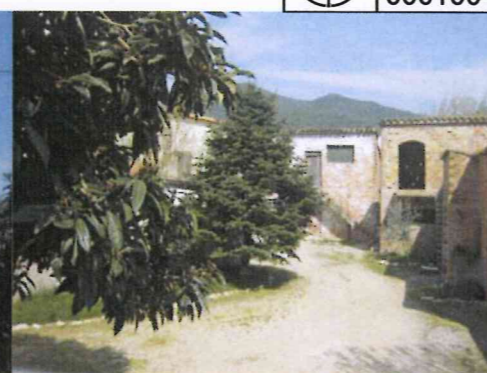
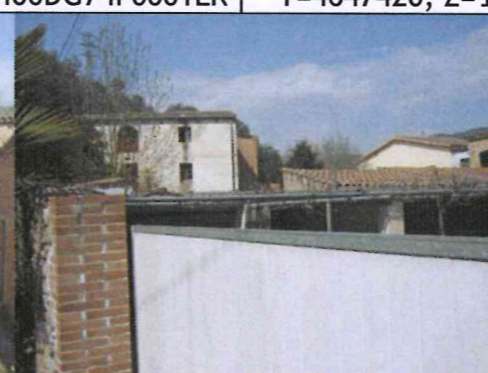
Coberts aïllats

Trobem també, a la banda nord-oest, un volum annexe aïllat. A la banda sud i sud-est hi ha altres annexes actualment en desús.

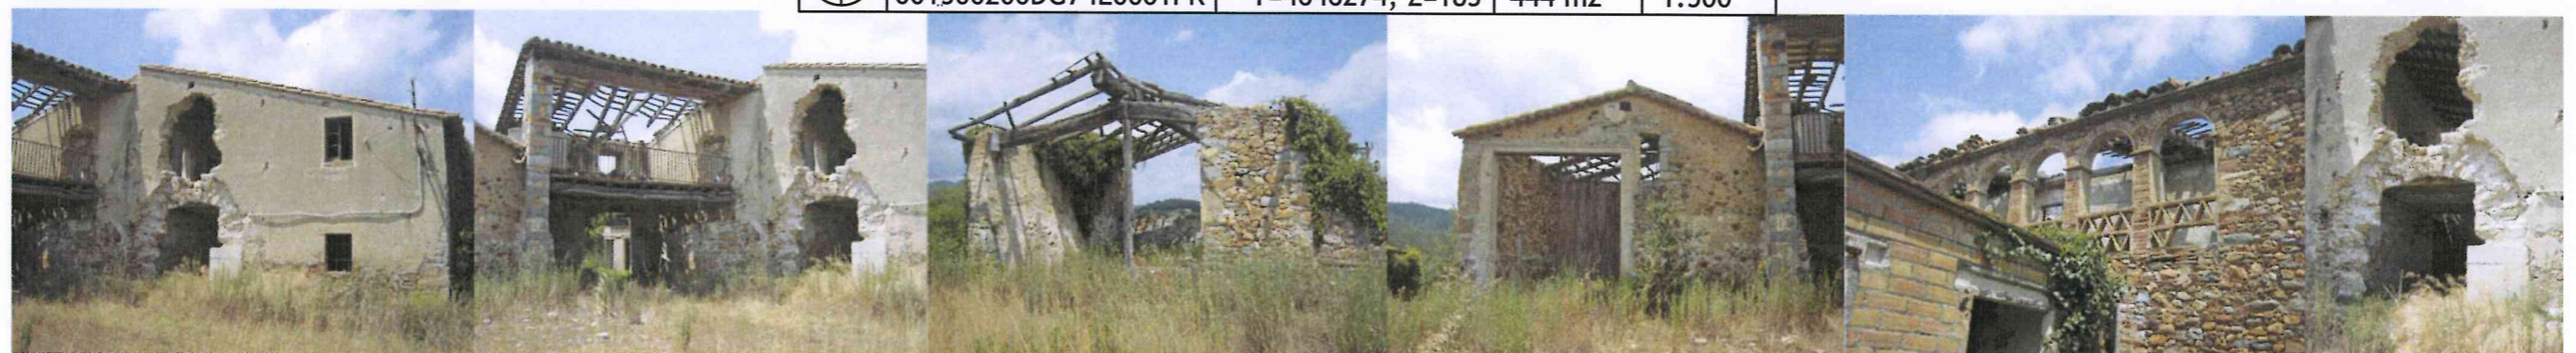
Façana sud

Adossada a la seva façana sud del volum principal hi ha una gran galeria que mira a est. Es troba envoltada d'afegits, a la façana nord i a la façana oest, on es troben les granges. Al costat de la galeria hi ha un altre annex potser més recent, amb una forma en planta no gaire habitual. A la zona sud-est de la parcel·la hi ha la pallissa, que també es conserva de molt antiga i a la part sud un altre cobert més recent.

La coberta de la galeria també és de teula àrab inclinada a un aigua. La de la pallissa és inclinada a dues aigües i la dels volums de les granges també. El cobert de la part sud té estructura d'acer i coberta d'uralita, per tant no està gens integrat en el conjunt.

L'edifici es troba en estat ruïnós i en situació de risc ja que van caient part de les parets i part de la coberta. L'accés és bastant perillós i es troba envoltat de vegetació.

3.5. Elements especials a preservar i altres condicions específiques:  
Es troba en ruïna i no queda gaire cosa a conservar però tot i així, si es rehabilités, s'haurien de preservar la ubicació i la forma de les obertures, sobretot dels arcs de la façana oest. També s'hauria de conservar la galeria que hi ha adossada a la façana sud i la pallissa que es troba a la part sud-est.

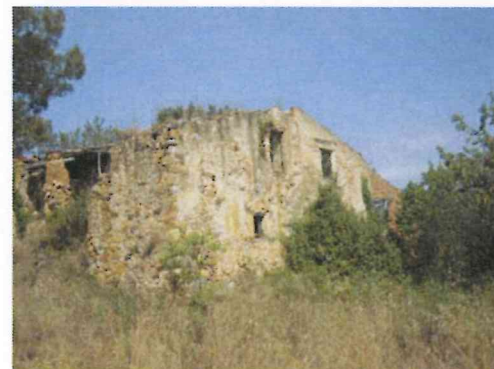
Façana sud-oest

Edifici en estat ruïnós que està envoltat de vegetació que en dificulta l'observació. Tot i això s'identifica el volum principal que és de PB+1 de planta rectangular i coberta a dues aigües amb el carener perpendicular a la façana principal (sud). Es tracta d'una edificació senzilla de dues crugies. A la part sud-est s'han afegit uns coberts en planta baixa. El volum té les parets de pedra menys les parets dels coberts que son de totxo. La coberta és de teula àrab i el ràfec no s'arriba a identificar. La coberta dels volums afegits també és de teula àrab i inclinada a una aigua. L'era probablement es trobava davant d'aquesta façana principal. L'edifici està envoltat de zones boscoses.

L'edifici es troba en estat ruïnós i en situació de risc ja que van caient part de les parets i part de la coberta.  
No disposa de subministrament elèctric, xarxa d'aigua potable i sanejament autònom (fosa sèptica).

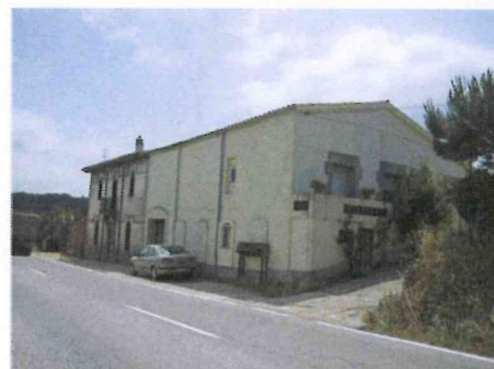
Façana nord

El volum principal té les façanes revestides. Les obertures de façana nord semblen ser les originals. A la finestra del mig del primer pis hi trobem un petit balcó. L'únic detall rellevant de a la façana principal és una motllura de diferent color que va envoltant totes les obertures. La coberta de teula àrab no sembla haver patit gaires transformacions. El ràfec està format amb cairats de fusta amb motllures.

Els volums afegits s'haurien d'enderrocar o integrar en volum, arquitectura i materials amb el volum principal.

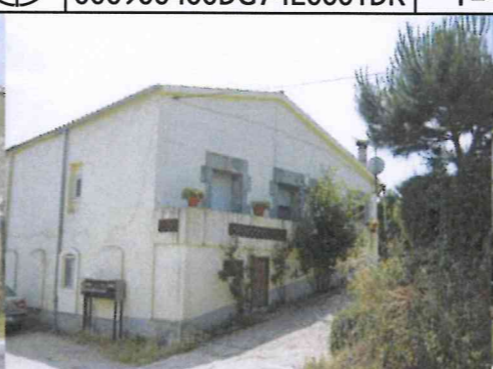
Façana oest

El volum afegit pel costat oest de recent construcció i sense cap valor arquitectònic, té la façana nord gairebé opaca i l'accés és pel costat oest.

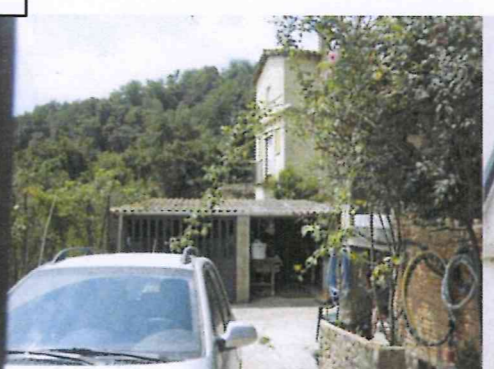
Coberts

Els coberts i la resta de volums annexes.

S'haurien d'eliminar els coberts i volums annexes.

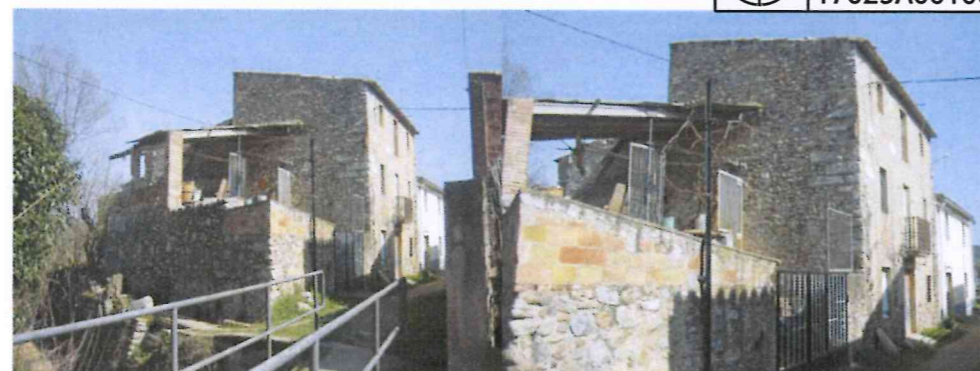
Façana sud-oest

La casa es troba en el traçat de l'antic camí ral i prop d'una riera. Les façanes són de pedra sense revestir. Cal destacar les cantonades, reforçades per carreus de pedra. Els brancals i llindes de les obertures són de maó artesanal, i probablement van ser construïts durant el segle XX. A banda de la riera i el camí ral, la casa està envoltada de camps i d'altres edificacions.

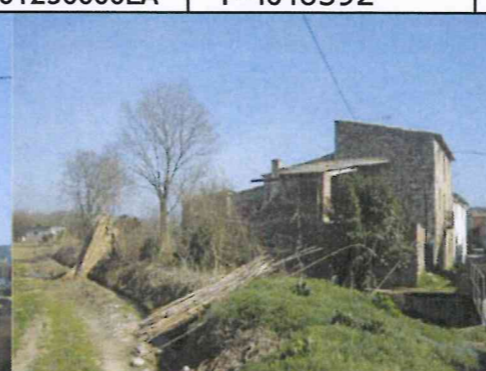
Façana oest

El volum principal té també un cobert d'uralita adossat a la cara oest. Probablement l'edificació formava antigament un sol conjunt amb l'edificació del costat, anomenada Can Serra.
