Restauració de l'església de Sant Valentí Salarsa, Camprodon (Ripollès)

Diputació de Girona
Àrea de Cooperació Local, Cultural i d'Acció Social
Servei de Monuments

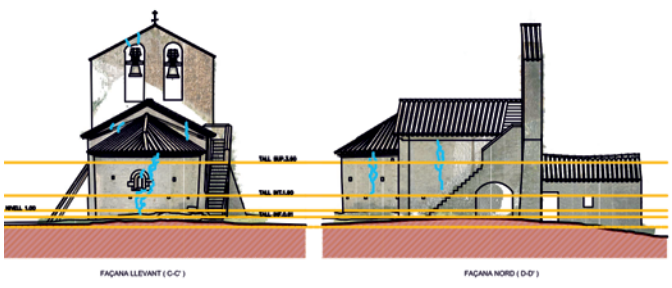
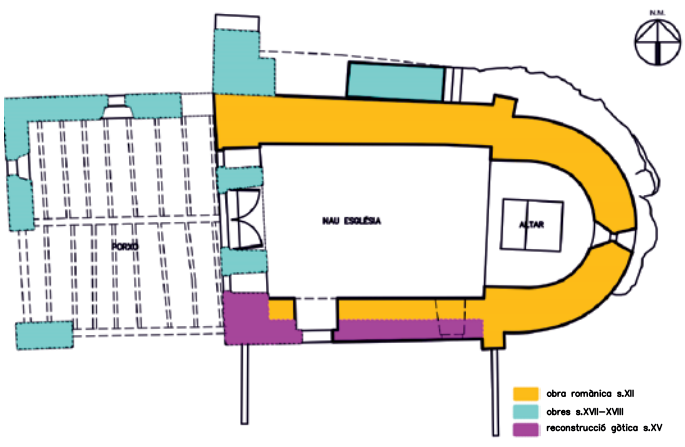
Imatges d'abans de la restauració

L'edifici va ser objecte d'una primera intervenció restauradora per part del Servei de Monuments a principis dels anys vuitanta del segle XX. L'actuació va consistir en un reforç dels paraments a la zona de l'absis i en el sanejament de les esquerdes. També es va reobrir l'antiga porta romànica de la façana de migdia, es va refer la coberta del porxo, que estava molt malmesa, es va tancar l'accés al campanar amb una reixa de ferro i es van posar dos puntals metàl·lics al mur de migdia. L'actuació, però, no va aturar la degradació. De fet, recentment, s'han apreciat grans moviments, raó per la qual s'ha sol·licitat novament la intervenció del Servei. Segons sembla, allò que ha potenciat la degradació han estat els terratrèmols que han afectat la zona els darrers anys. Aquests, malgrat ser d'escassa intensitat, s'han fet notar en l'edifici perquè el terreny tou damunt el qual s'assenta ha amplificat els moviments sísmics, i a això s'ha d'afegir l'important sobrepès de la coberta. El resultat ha estat l'aparició de nombroses esquerdes a la volta, que han obligat a apuntalar-la, i el desplom del mur de migdia.

L'actual projecte de restauració s'ha desenvolupat en diverses fases. Pel que fa a la coberta, en primer lloc, s'ha netejat i consolidat, i s'ha reforçat la teulada de l'absis i l'espadanya. Seguidament, s'ha intervingut en la coberta de la nau amb l'extracció de les runes. Pel que fa als fonaments, s'han reforçat amb un armat perimetral, interior i exterior. La volta s'ha sanejat i reforçat amb fibres de carboni per tal de cosir les esquerdes. Els paviments interiors s'han anivellat i s'han reposat les peces desaparegudes. A la zona del porxo s'ha fet un reforç metàl·lic de la jàssera i un repàs de la resta de bigues i del teulat. Finalment, s'han protegit les obertures amb vidres per privar l'entrada d'aus i, al mur de migdia, s'ha instal·lat un nou tancament practicable a la porta romànica. En definitiva, la intervenció, tot i ser important, s'ha fet tractant que sigui el màxim de respectuosa amb els elements originals de l'edifici, atès que és això el que la justifica. Per aquest motiu no se s'ha variat gens la fesomia de l'edifici i, fins i tot, s'ha mantingut el darrer nivell de la teulada, un cop buidada de runes.
