Restauració d'una torre de la muralla medieval de Roses (Alt Empordà)

Torre de la **muralla medieval de Roses**

Execució i pressupost:
Any: 2015-2016
Pressupost: 97.225,73 €

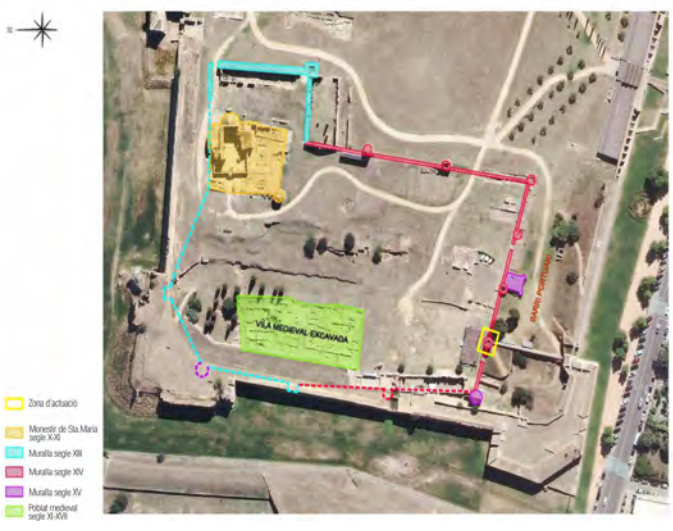
Imatges de la torre abans de la restauració

Les obres es van iniciar amb la consolidació de la torre, que en els paraments presentava esquerdes importants, les quals feien témer per la seva estabilitat. En primer lloc, doncs, es tancaren aquestes i es consolidaren els paraments exteriors, per evitar despreniments de materials. Concretament, fou d'una gran importància la neteja i el reforç estructural de la volta superior, que estava oberta per múltiples esquerdes i amenaçava de col·lapsar-se. Alhora, per evitar la confusió entre els elements originals, atès que els tancaments es feren amb pedra i morter similars als originals, es delimità clarament la part nova de la vella mitjançant una línia de malla plàstica de color visible.
