ESTUDI D'ELIMINACIÓ D'AIGÜES BLANQUES DE LA XARXA DE CLAVEGUERAM DE PAU

Desembre 2022

Ajuntament de Pau

DOCUMENT NÚM. 1: MEMÒRIA I ANNEXOS

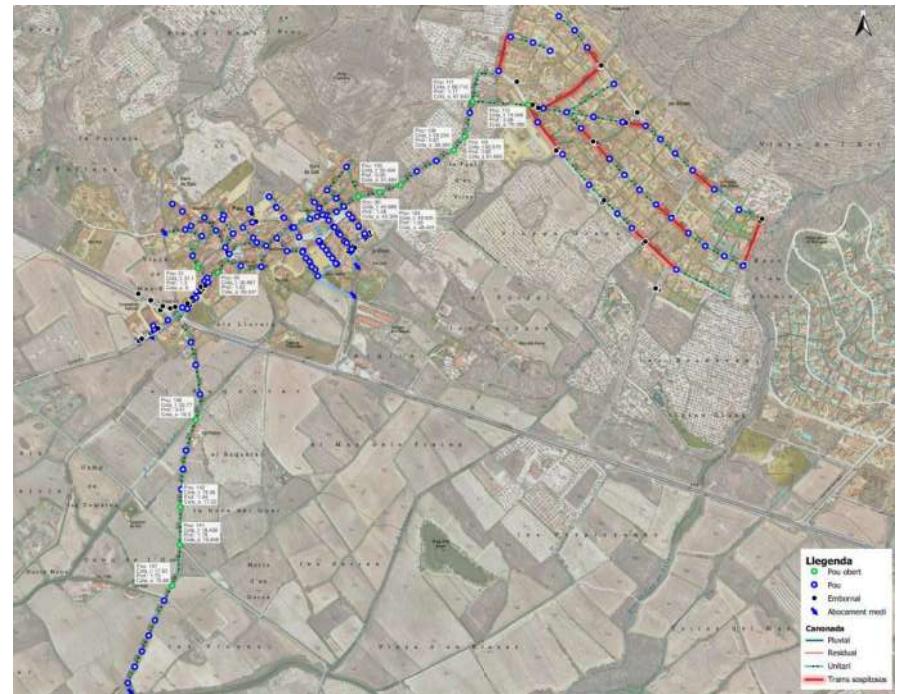
En una primera visita al municipi de Pau, consistent aquesta en l'obertura de tapes dels poues de registre, es va poder delimitar la zona on hi ha intrusió d'aigües blanques a la xarxa de sanejament corresponent-se aquesta amb la urbanització Els Olivars, ja que tant al nucli urbà com a la zona dels camps i la depuradora no es va observar un augment significatiu de cabals al inspeccionar diversos poues de la xarxa.

Figura 3: Localització poues estudiats (verd) i trams sospitosos derivats.

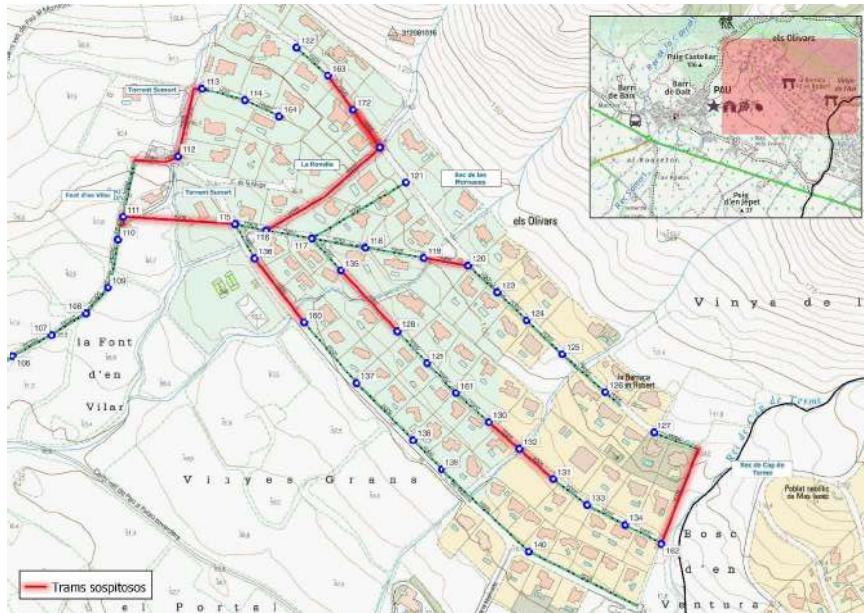
En la urbanització els Olvars, s'han detectat possibles zones o trams conflictius on es poden donar entrades d'aigües blanques degut a la infiltració de torrents o rius que passen pel seu recorregut. A continuació es descriuen cada una d'aquestes possibles ingerències d'aigua.

Figura 4. Localització ingerències d'aigües blanques a la xarxa de sanejament.

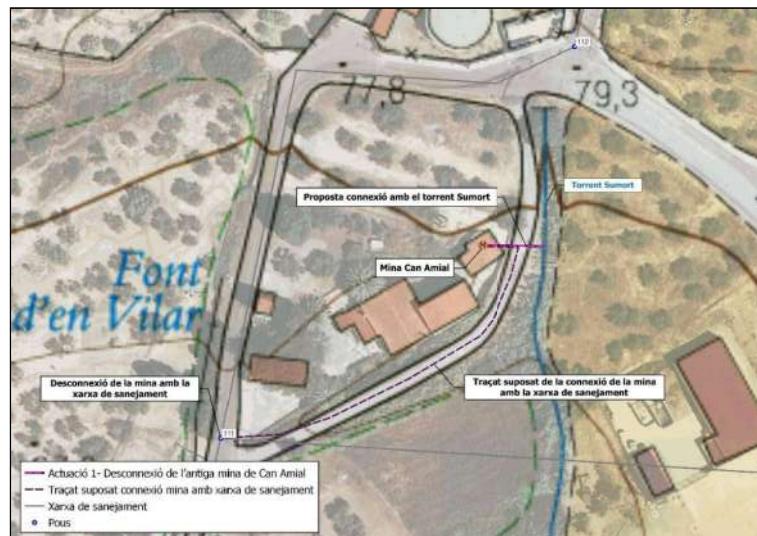
Figura 17. Proposta actuació 1.

La mina de Can Amial es situa al punt baix de la conca hidrogràfica del Torrent Sumort, on es concerta gran part de l'aigua en episodis de plugues. La mina es drenada per una conca d'aproximadament uns 112.490,30 m². La desconnexió d'aquesta suposaria una reducció d'aproximadament un 8 % d'entrada d'aigües blanques a la urbanització.

Per portar a terme aquesta actuació, serà necessari identificar la ubicació del col·lector que porta les aigües de la mina cap al clavegueram mitjançant l'execució de cales. D'aquesta manera es podrà fer la connexió amb la nova canonada que portarà les aigües cap al torrent Sumort, inutilitzant el col·lector actual.

La nova canonada serà de PVC de paret massissa per a sanejament sense pressió amb un diàmetre de 315 mm.

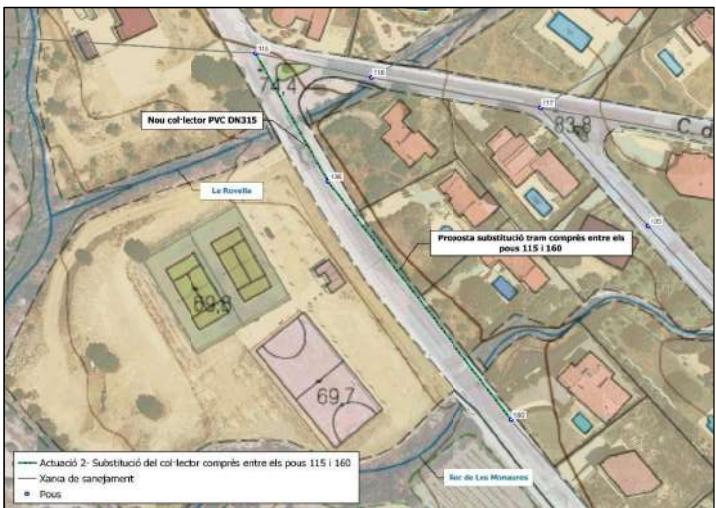
Figura 19. Proposta actuació 2.

L'actuació 2 està delimitada per dos conques hidrogràfics amb un total de 224.233,3 m² (114.697,7 m² i 109.535,5 m²). La substitució del col·lector suposaria una reducció d'intrusions d'aigües blanques del 16 %.

La canonada a modificar es de formigó DN300 i presenta una longitud de 169 m, que discorre per carretera asfaltada.

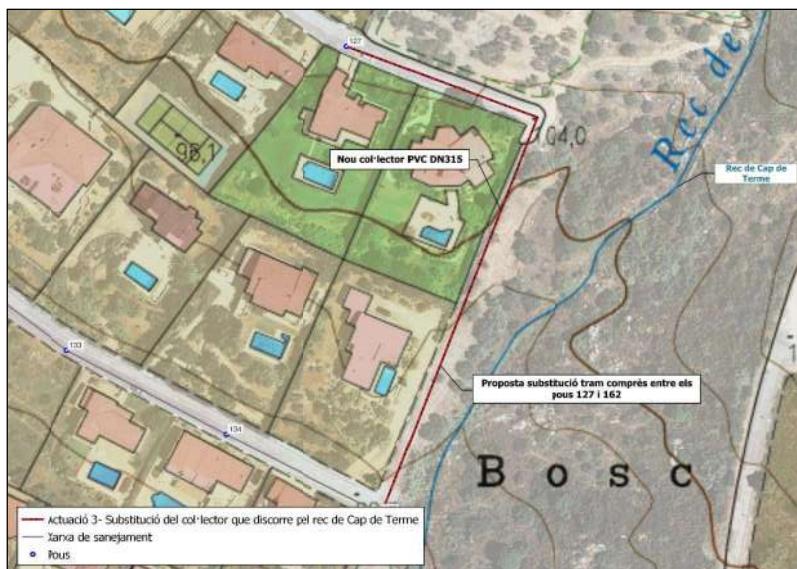
Figura 21. Proposta actuació 3.

L'actuació 3 està delimitada per una conca hidrogràfica de 434.002,7 m². La substitució del col·lector representaria evitar l'entrada del 30 % d'aigües blanques.

La canonada a substituir es de formigó DN300 i presenta una longitud de 212,3 m. Per la valoració, s'ha tingut en compte que 124,6 m dels 212,3 m discorren per camí no asfaltat i els 87,7 m restants es troben en carretera asfaltada.

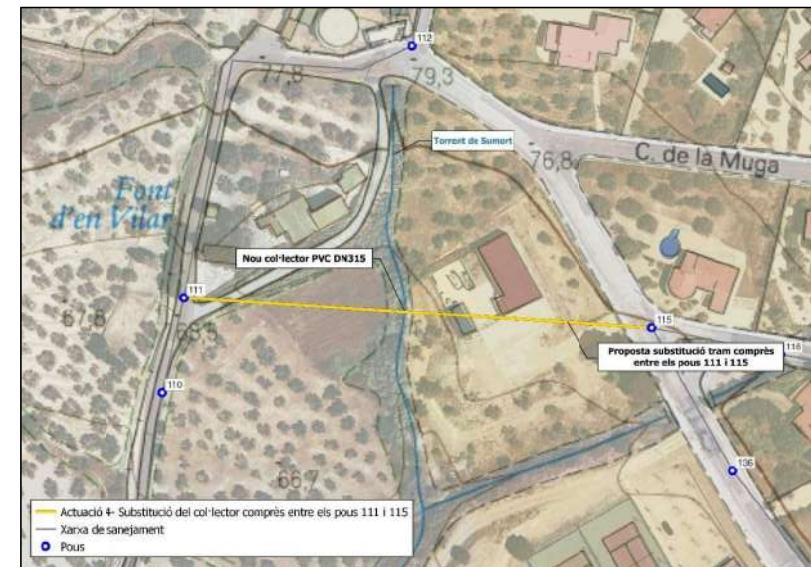
Figura 23. Proposta actuació 4.

L'actuació 4 esta delimitada per una conca hidrogràfica de 434.022,7 m². La substitució del collector representaria evitar l'entrada del 12 % d'aigües blanques.

Degut a l'estat del col·lector, es proposa la substitució del tub actual per una canonada de PVC de paret massissa per a sanejament sense pressió amb un diàmetre de 315 mm.

La canonada a modificar es de formigó DN300 i presenta una longitud de 190 m, que discorre per carretera asfaltada.

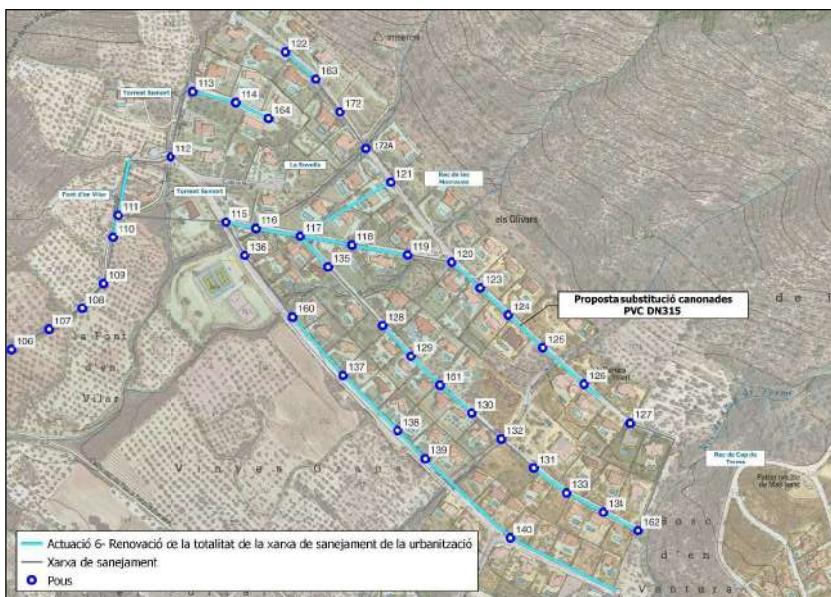
Figura 27. Proposta actuació 6.

Tot i que no s'han valorat les conques hidrogràfiques que delimiten els trams proposats en l'actuació, veient l'estat que presenten les canonades inspeccionades de la urbanització, es proposa la substitució de la totalitat de la xarxa de sanejament de la urbanització Els Olivars.

En total s'han de renovar 2.227,7 m de canonades les quals discorren per carretera asfaltada.

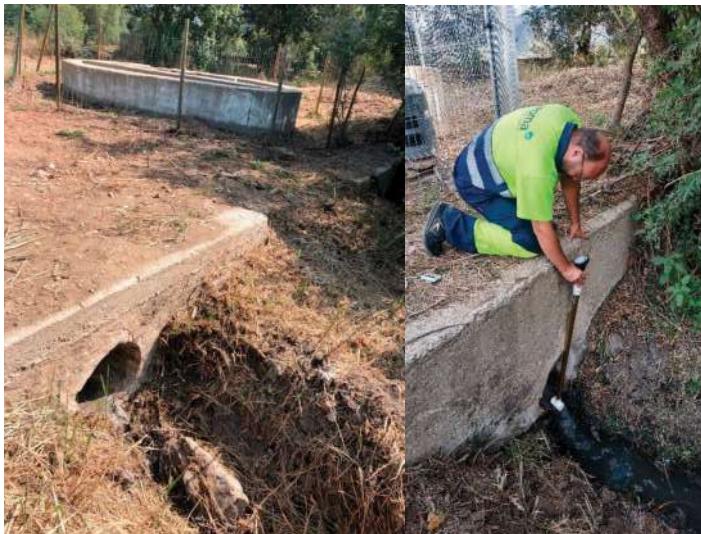
Figura 4. Punt d'aforament de cabals (punt 1) setembre 2019. Durant la campanya, el punt de la foto de l'esquerra (sobrevisor) no sortia aigua i el punt de la foto de la dreta si (sortida EDAR actual).

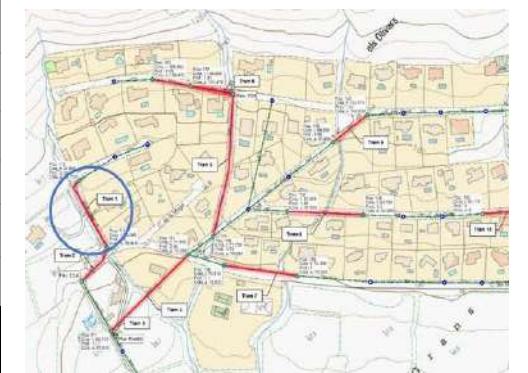
TRAM 1

Direcció	Carrer Xaloc
Data inspecció	09/09/2022
Pou inici	P112
Pou final	P113
Direcció	Aigües amunt
Diàmetre	150
Distància recorreguda	0,69 m

- No s'ha pogut passar la càmera atès que el diàmetre de la canonada és petit i presenta una pasta a les juntes que dificulten el pas del tractor.

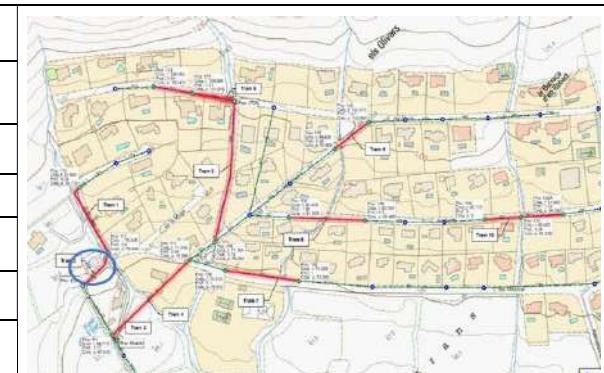
Direcció	Carrer Xaloc
Data inspecció	09/09/2022
Pou inici	P112
Pou final	P111A
Direcció	Aigües avall
Diàmetre	200
Distància recorreguda	53,94 m

- En general aquest tram de canonada es troba en bon estat exceptuant un forat als 26,4 m.

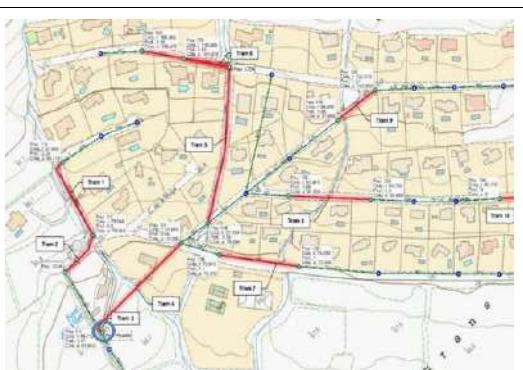
TRAM 3

Direcció	Font d'En Vilar
Data inspecció	09/09/2022
Pou inici	P111
Pou final	Pplastic
Direcció	Aigües avall
Diàmetre	315
Distància recorreguda	8,47 m

- S'observen dos tubs paral·lels; un de formigó i un altre de polietilè (aquest no està representat als plànols)

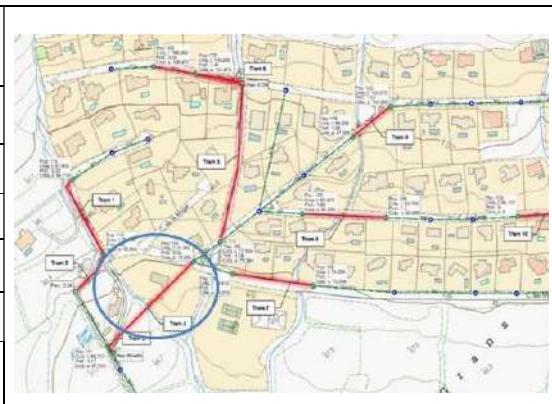
TRAM 4

Direcció	Carrer Mestral a Font d'en Vilar
Data inspecció	09/09/2022
Pou inici	P115
Pou final	P111
Direcció	Aigües avall
Diàmetre	300
Distància recorreguda	15,17 m

- S'observa la presència d'arrels en la majoria de junes del tram estudiat.

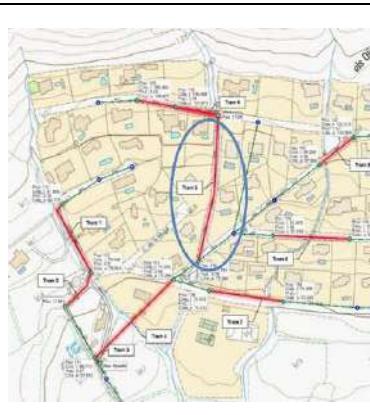
TRAM 5

Direcció	Carrer Nord a Llevant
Data inspecció	09/09/2022
Pou inici	P116 (fet en ambdues direccions)
Pou final	P172A (fet en ambdues direccions)
Direcció	Aigües amunt
Diàmetre	300
Distància recorreguda	94,42 m

- S'observa la presència d'arrels en tot el tram de canonada estudiat. En alguns casos les arrels trobades son de grans dimensions i dificulen el pas de la càmera.

- Als 7,02 m hi ha una connexió defectuosa a les 10 en punt (intrusió del 15%)

- Als 86,67 m hi ha una connexió defectuosa a les 3 en punt (intrusió del 5%)

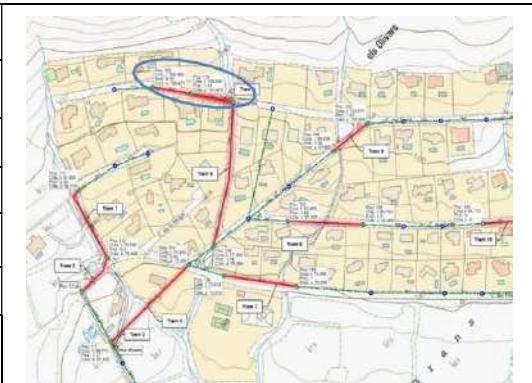
TRAM 6

Direcció	Carrer Nord
Data inspecció	09/09/2022
Pou inici	P163
Pou final	P172A
Direcció	Aigües avall
Diàmetre	300
Distància recorreguda	9,39 m

- S'observa la presència d'arrels en bona part del tram de canonada estudiat. Aquestes dificulen el pas de la càmera.

- Als 1,2 m s'observa una fractura circumferencial amb presència d'arrels.

- Al punt 4,06 m hi ha una fractura longitudinal.

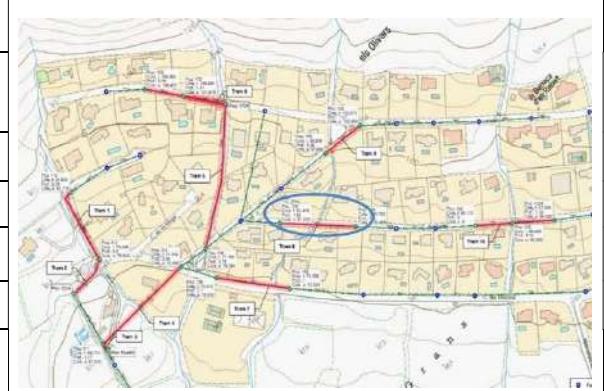
TRAM 8

Direcció	Carrer Garbí
Data inspecció	09/09/2022
Pou inici	P135
Pou final	P128
Direcció	Aigües amunt
Diàmetre	300
Distància recorreguda	102,33 m

- Durant el recorregut per la canonada es va observant la presència d'arrels de petites dimensions.

- Als 101,68 m hi ha un defecte de revestiment (p128).

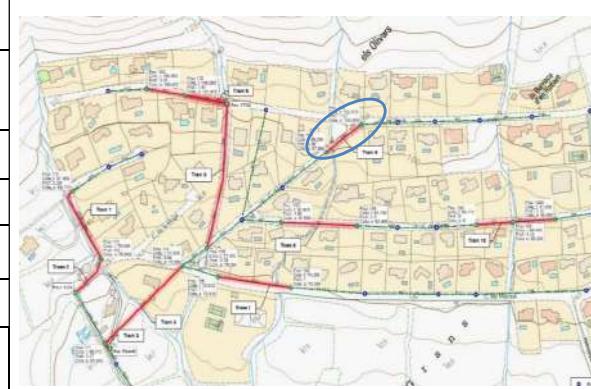
TRAM 9

Direcció	Carrer Llevant
Data inspecció	09/09/2022
Pou inici	P119
Pou final	P120
Direcció	Aigües amunt
Diàmetre	300
Distància recorreguda	56,28 m

- S'observa la presència d'arrels en tot el tram de canonada estudiat.

- Als 0 m hi ha un defecte de revestiment.

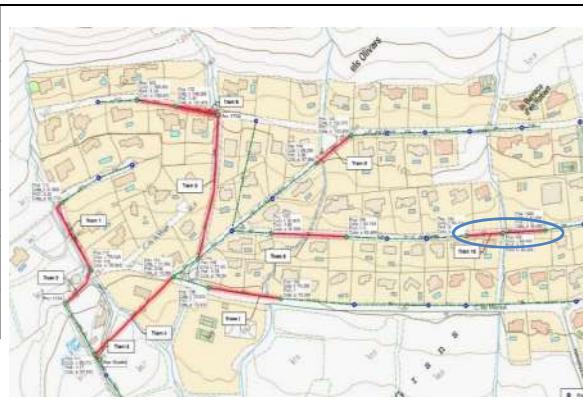
TRAM 10

Direcció	Carrer Llevant
Data inspecció	09/09/2022
Pou inici	P130
Pou final	P132A
Direcció	Aigües amunt
Diàmetre	300
Distància recorreguda	105,46 m

- S'observa la presència d'arrels de petites dimensions en bona part del tram de canonada estudiat.

- A l'alçada dels 16,11 m hi ha una fractura circumferencial.

- Als 48,79 m hi ha un defecte de revestiment (p132) desgast terra.

- Als 56,42 m hi ha una connexió defectuosa a les 11 en punt (intrusió del 15%)

- Als 61,11 m i als 105,44 m (p132A) hi ha un defecte de revestiment.

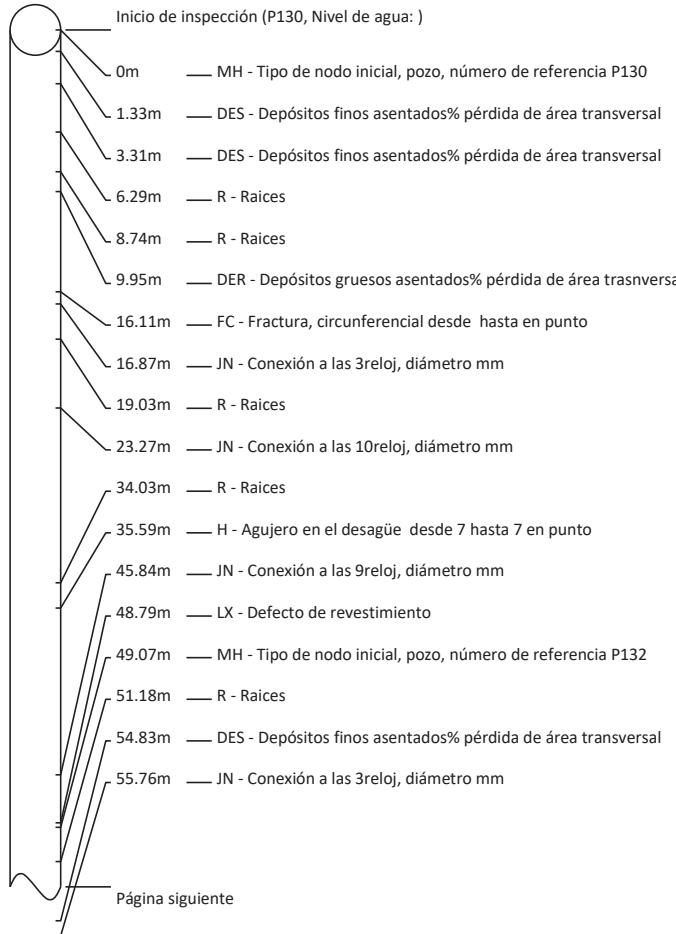
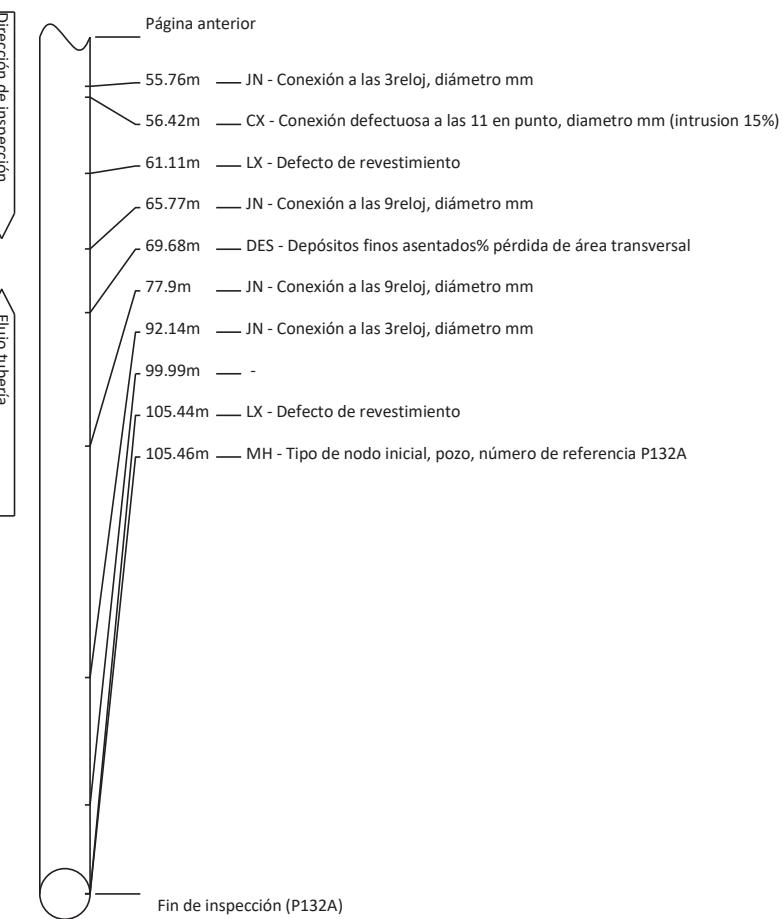
8.74m	R	Raíces	J	F01					
9.95m	DER	Depósitos gruesos asentados...% pérdida de área trasversal							
16.11m	FC	Fractura, circunferencial desde ... hasta... en punto

35.59m	H	Agujero en el desagüe a las ... (O desde ... hasta ... en punto)				7	7		
45.84m	JN	Conexión a las ...reloj, diámetro ...mm				9			
48.79m	LX	Defecto de revestimiento

56.42m	CX	Conexión defectuosa a las ... en punto, diámetro ...mm (intrusión ...%)							15	11	
61.11m	LX	Defecto de revestimiento									
65.77m	JN	Conexión a las ...reloj, diámetro ...mm								9	
69.68m	DES	Depósitos finos asentados...% pérdida de área transversal									
77.9m	JN	Conexión a las ...reloj, diámetro ...mm								9	
92.14m	JN	Conexión a las ...reloj, diámetro ...mm								3	
99.99m											
105.44m	LX	Defecto de revestimiento									
105.46m	MH	Tipo de nodo inicial, pozo, número de referencia ...

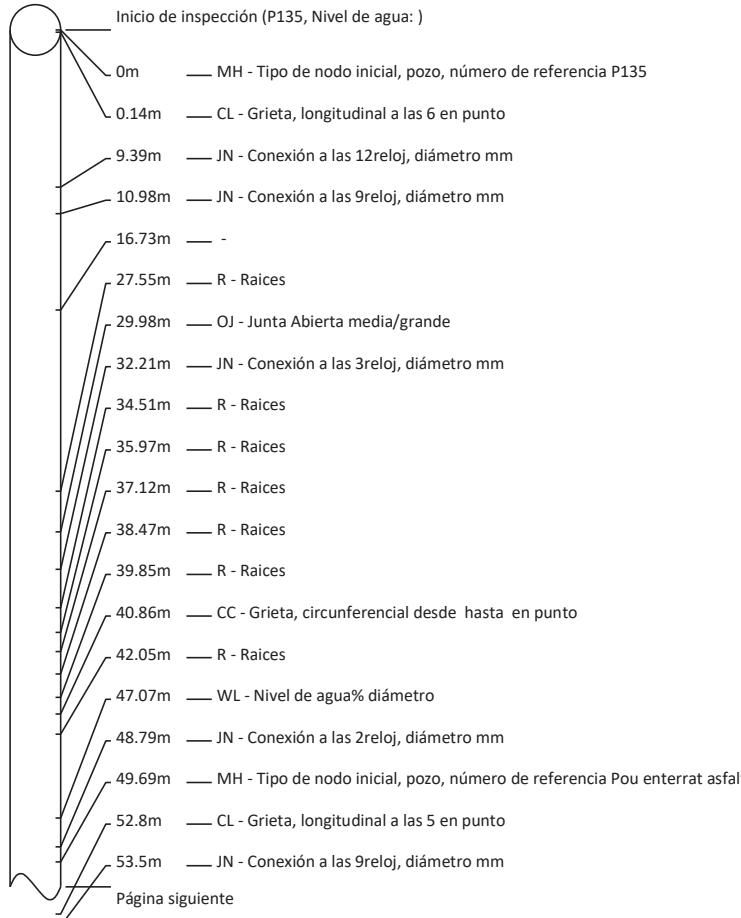
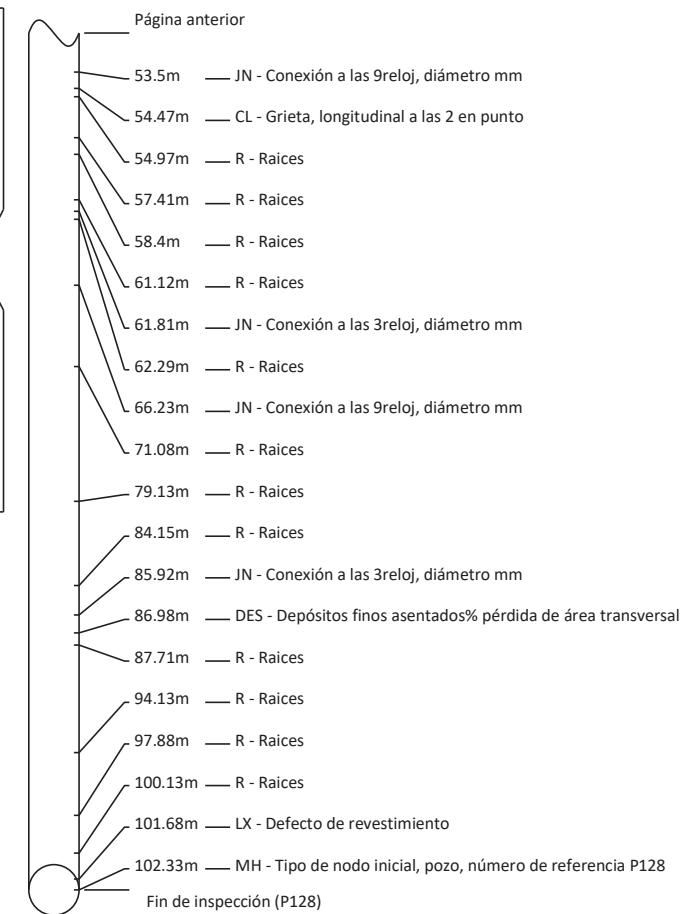
0.14m	CL	Grieta, longitudinal a las ... en punto					6		
9.39m	JN	Conexión a las ...reloj, diámetro ...mm					12		
10.98m	JN	Conexión a las ...reloj, diámetro ...mm					9

35.97m	R	Raíces		J					
37.12m	R	Raíces		J					
38.47m	R	Raíces		J					
39.85m	R	Raíces		J					
40.86m	CC	Grieta, circunferencial desde ... hasta ... en punto

52.8m	CL	Grieta, longitudinal a las ... en punto					5		
53.5m	JN	Conexión a las ...reloj, diámetro ...mm					9		
54.47m	CL	Grieta, longitudinal a las ... en punto					2

62.29m	R	Raíces		J	S02															
66.23m	JN	Conexión a las ...reloj, diámetro ...mm																		9
71.08m	R	Raíces																		
79.13m	R	Raíces			J	F02														
84.15m	R	Raíces			J															3
85.92m	JN	Conexión a las ...reloj, diámetro ...mm																		
86.98m	DES	Depósitos finos asentados...% pérdida de área transversal																		
87.71m	R	Raíces			J															
94.13m	R	Raíces			J															
97.88m	R	Raíces			J	S03														
100.13m	R	Raíces			J	F03														
101.68m	LX	Defecto de revestimiento																		
102.33m	MH	Tipo de nodo inicial, pozo, número de referencia ...

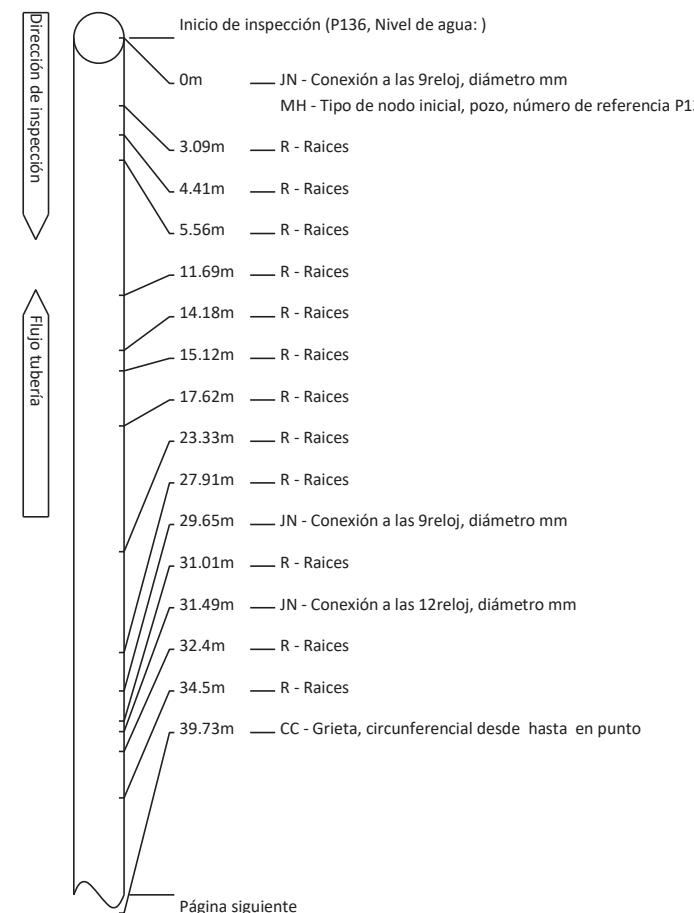
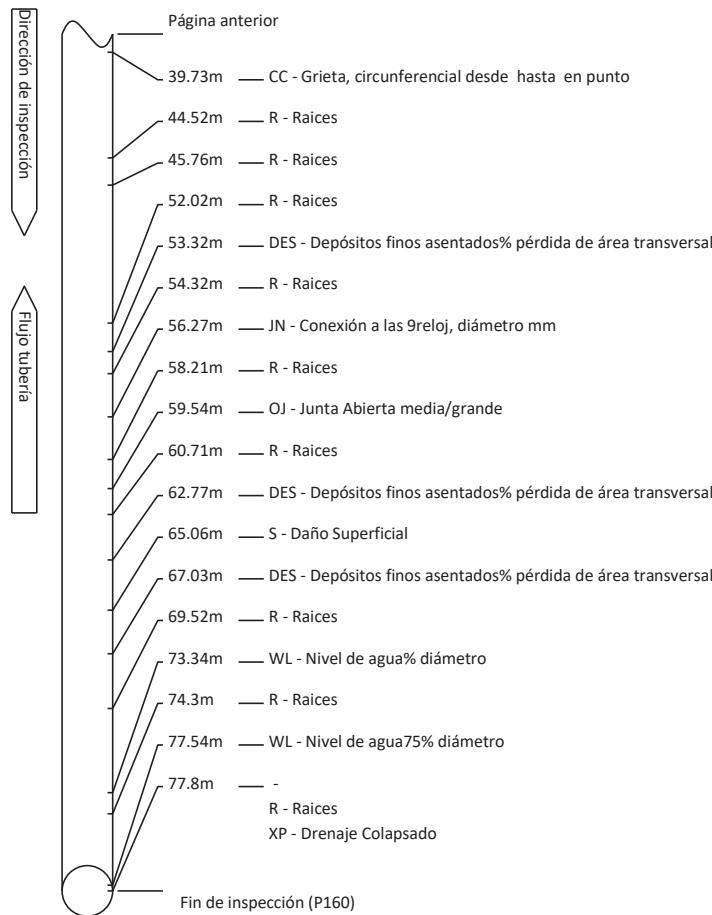
32.4m	R	Raices							
34.5m	R	Raices	J	F01					
39.73m	CC	Grieta, circunferencial desde ... hasta ... en punto							
44.52m	R	Raices							
45.76m	R	Raices	J

65.06m	S	Daño Superficial							
67.03m	DES	Depósitos finos asentados.. % pérdida de área transversal							
69.52m	R	Raices	J

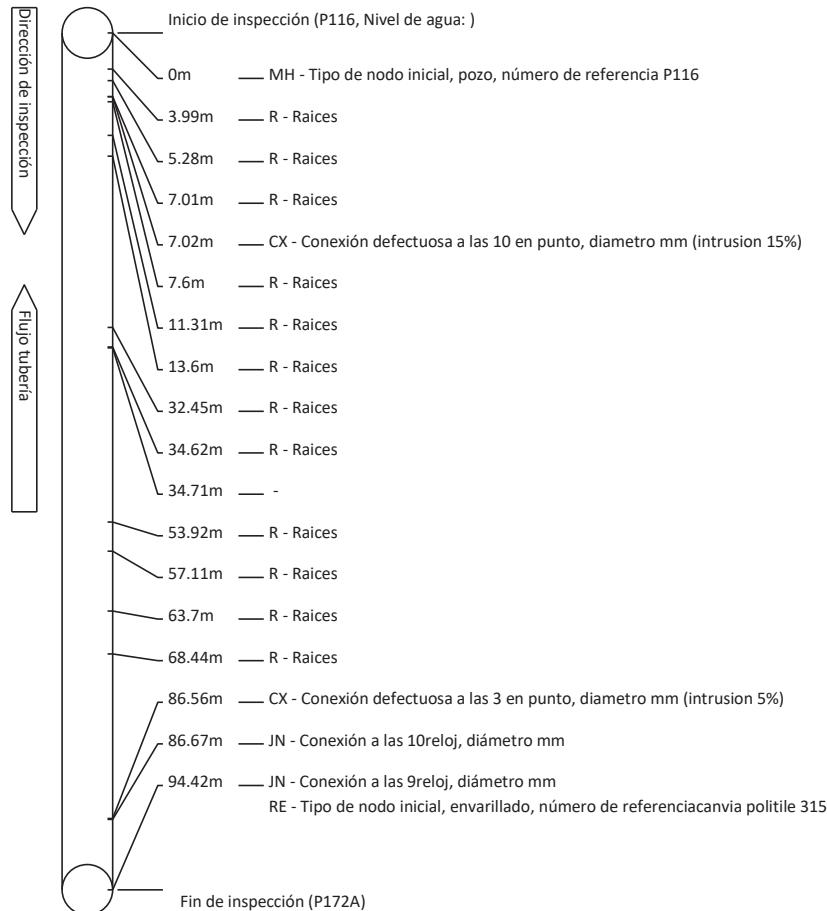
3.99m	R	Raices										
5.28m	R	Raices		J								
7.01m	R	Raices		J								
7.02m	CX	Conexión defectuosa a las ... en punto, diámetro ...mm (intrusión ...%)							15	10

57.11m	R	Raices		J	F01							
63.7m	R	Raices										
68.44m	R	Raices										
86.56m	CX	Conexión defectuosa a las ... en punto, diámetro ...mm (intrusión ...%)							5	3

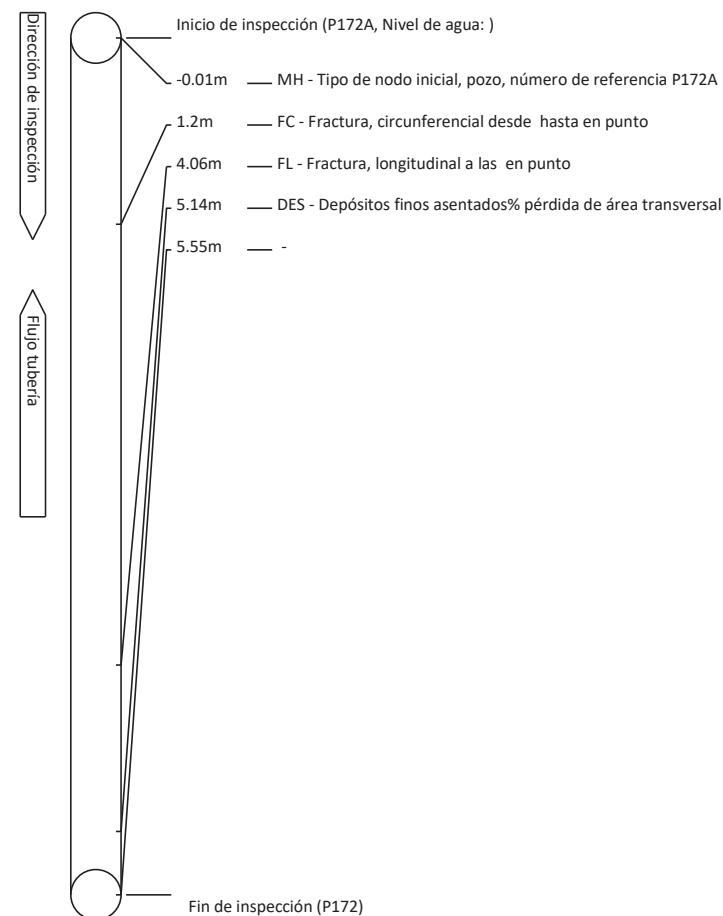
Equipo:											
Cliente de inspección:	ABM Pau										
Ref. de trabajo:											
Dirección de inspección:	Nord	Fecha de inspección:	09/09/2022								
Inicio:	P172A	Final:	P172								
Profundidad del nodo de inicial:	1.50	Profundidad del nodo final:									
Dirección:	Aguas Arriba	Diámetro:	300								
Longitud inspeccionada:											
Material:	Hormigón	Tamaño:		Forma:	Circular						
Código y Descripción			Grado	Junta	Cont. Defect						
Posición	Código	Descripción	VALOR								
			SML	mm	%	Reloj	Desde	A			
-0.01m	MH	Tipo de nodo inicial, pozo, número de referencia ...									
1.2m	FC	Fractura, circunferencial desde ... hasta... en punto	J								
4.06m	FL	Fractura, longitudinal a las ... en punto									
5.14m	DES	Depósitos finos asentados...% pérdida de área transversal									
5.55m

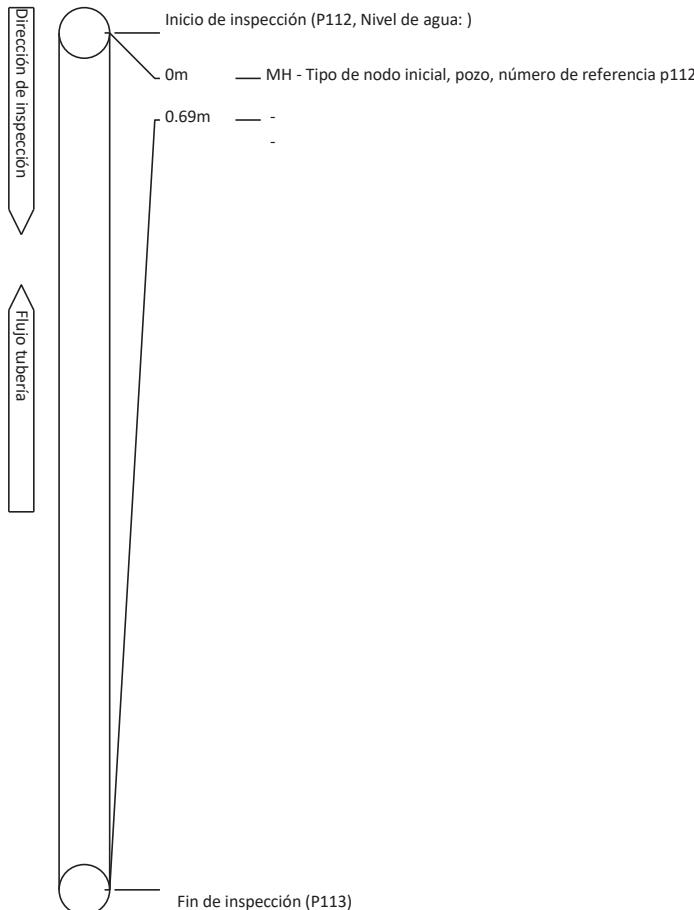
Equipo:	ABM Pau	Fecha de inspección:	09/09/2022							
Cliente de inspección:		Ref. de trabajo:								
Dirección de inspección:	Xaloc									
Inicio:	P112	Final:	P113							
Profundidad del nodo de inicial:	0.55	Profundidad del nodo final:								
Dirección:	Aguas Arriba	Diámetro:	150							
Longitud inspeccionada:										
Material:	Hormigón	Tamaño:								
		Forma:	Circular							
Código y Descripción			Grado	Junta	Cont. Defect	VALOR			Reloj	
Posición	Código	Descripción				mm	%		Desde	A
0m	MH	Tipo de nodo inicial, pozo, número de referencia ...								
0.69m										
0.69m
