# ESTUDI D'IMPACTE I INTEGRACIÓ PAISATGÍSTICA

## Rehabilitació del Mas “Can Figa” Torrent (Baix Empordà)

<p>ESTUDI D'IMPACTE I INTEGRACIÓ PAISATGÍSTICA</p> <p>MASIA TORRENTÍ</p>
--------------------------------------------------------------------------

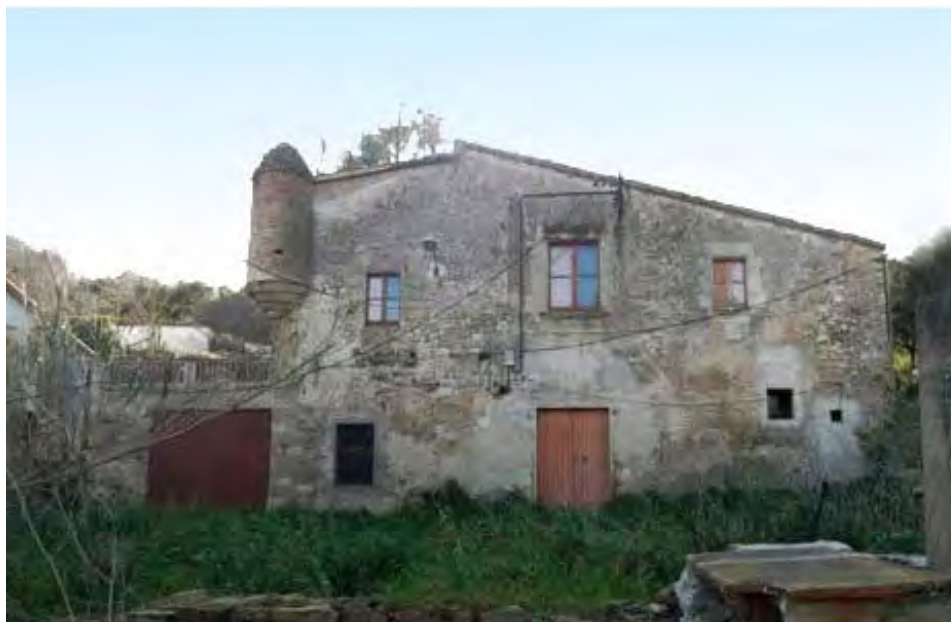
Figura 7: Fotografia estat actual façana principal

La coberta va ser refeta per l'antiga propietat mitjançant la substitució de les bigues de fusta originals per biguetes de formigó i entrevigat ceràmic, mantenint les teules originals, però sense incorporar sistemes adequats d'aïllament ni impermeabilització, fet que provoca filtracions d'aigua en diversos punts. Aquesta intervenció va comportar la desaparició de la volta amb llunetes documentada a la fitxa patrimonial de la sala del primer pis, i la resolució de la crugia central amb biguetes planes i envanets de sostremort, alterant la lectura espacial original.

L'edificació es troba actualment en un estat de pseudo-abandonament, amb una pèrdua progressiva de qualitat arquitectònica i constructiva derivada tant del desús com de diverses intervencions realitzades en etapes anteriors sense criteris de coherència patrimonial.

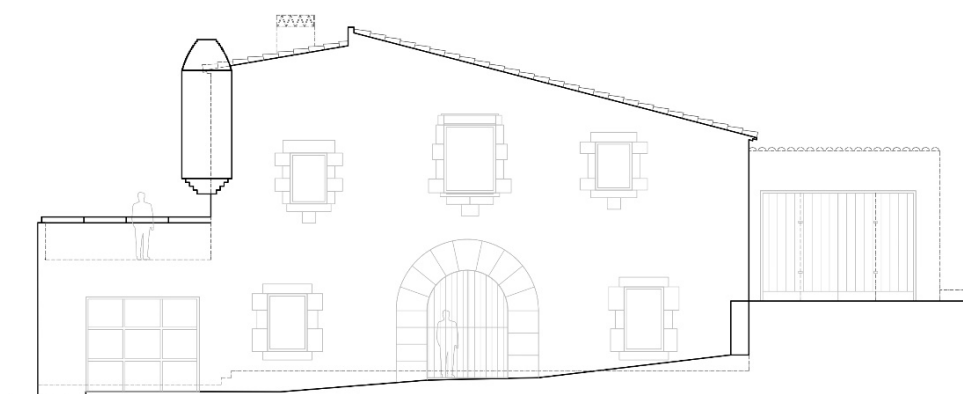
*Figura 8: Façana est de la masia*

Els volums annexos existents, que actualment presenten acabats de totxo vist, es revestiran amb estuc de calç o pedra natural amb l'objectiu d'aconseguir una imatge unificada amb el volum principal i eliminar elements impropis, d'acord amb els criteris de conservació establerts pel POUM de Torrent.

Pel que fa a les fusteries, se substituiran per fusteries de fusta natural amb vidre doble, millorant l'eficiència energètica de l'edificació i garantint la coherència formal amb l'arquitectura tradicional del conjunt. Els colors i textures de les façanes seguiran una gamma cromàtica terrosa i neutra, pròpia de les edificacions rurals de l'àmbit, evitant contrastos amb el paisatge.

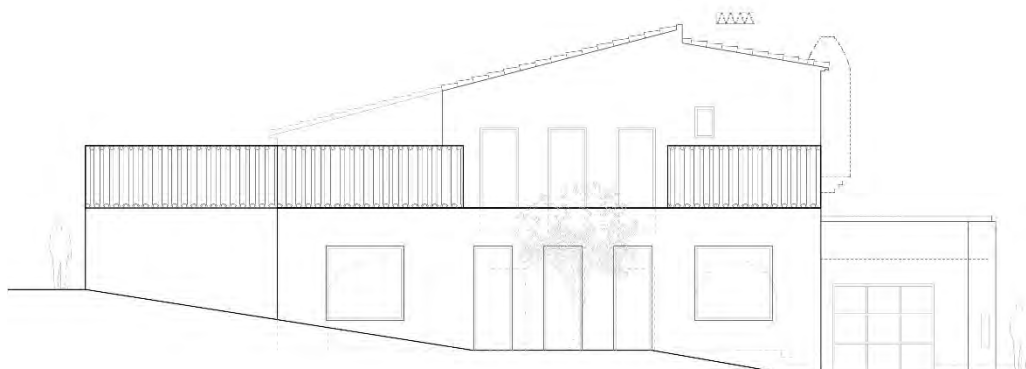
*Figura 9: Façana oest de la masia*

Aquesta operació permet incrementar l'entrada de llum natural, afavorir les ventilacions creuades de les estances principals i dotar l'habitatge d'espais intermedis d'ús estacional, sense introduir nous volums visibles ni alterar la silueta de l'edificació. La solució adoptada reforça la integració paisatgística del conjunt, ja que aquests espais es conceben com una extensió natural de l'arquitectura existent i del paisatge immediat.

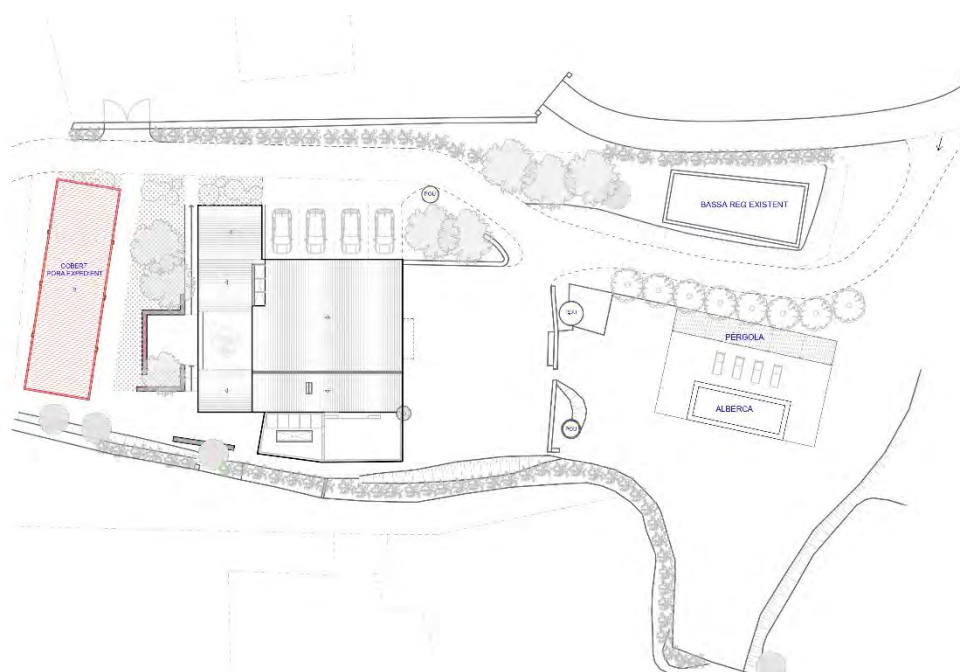
*Figura 10: Finca vista des de d'alt*

Per recalcar, el cobert rectangular a l'esquerra del plànol, marcada amb un color més vermellós, no forma part de l'expedient.

Finalment, el projecte inclou actuacions de regularització del terreny, la instal·lació d'una nova fossa sèptica biodegradable, el soterrament de les escomeses elèctriques per eliminar les esteses aèries existents i la millora dels paviments exteriors mitjançant solucions permeables com el sauló, la grava compactada o la pedra natural, evitant paviments continus que generin impermeabilització del sòl o un impacte visual negatiu.
