# REHABILITACIÓ I AMPLIACIÓ DEL "MAS SABATER" I NOVA PISCINA

SANT MARÇAL DE QUARENTELLA - VILADEMULS (17468)

ESTUDI D'IMPACTE I INTEGRACIÓ PAISATGÍSTICA  
MAIG 2023

Estudi d'impacte i integració paisatgística del projecte bàsic de rehabilitació i ampliació del "Mas Sabater" i nova piscina a Sant Marçal de Quarentella en el terme municipal de Vilademuls (Pla de l'Estany).

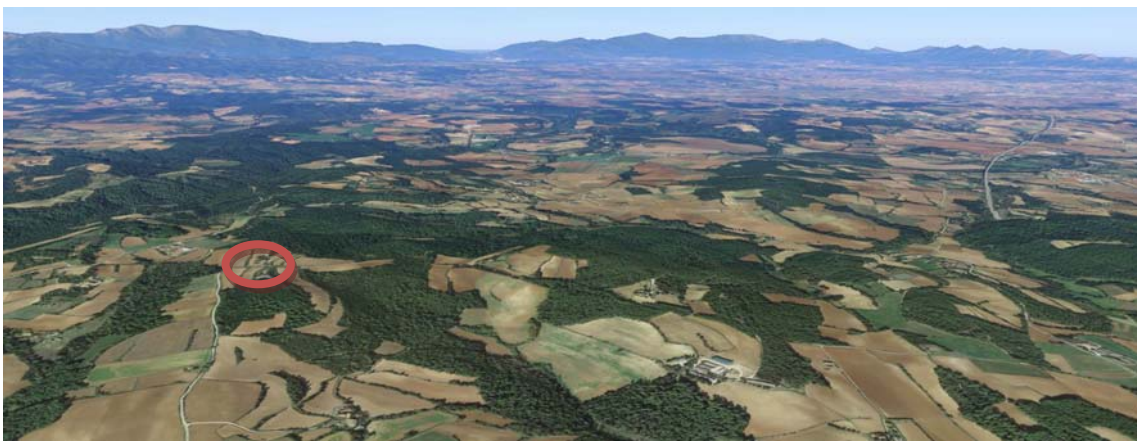
*Modelització del relleu. S'observen les formes del relleu a l'escala territorial del paisatge on se situa, a la dreta, el nucli de Vilademuls.*

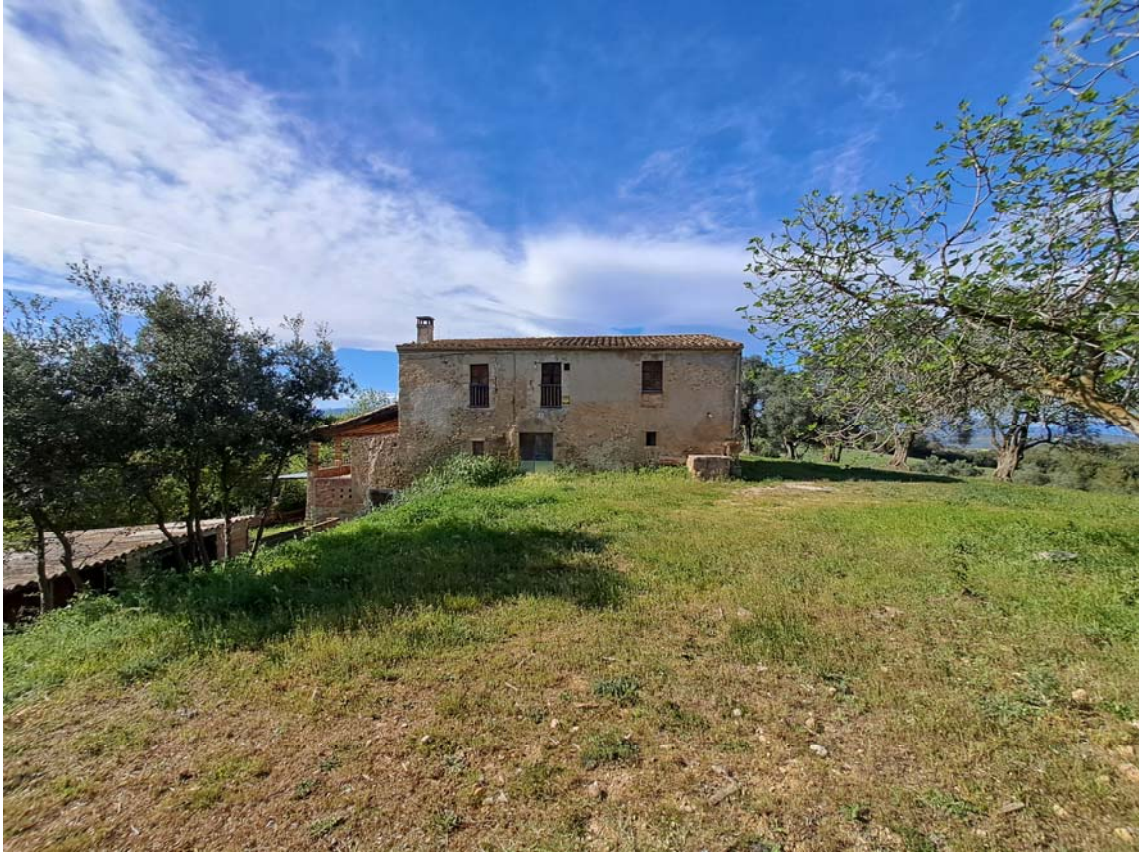
*Imatge de la façana sud del volum principal.*

La tipologia és la de masia petita de planta rectangular, formada per 3 crugies adjacents que estructuraven i organitzen la distribució interior. El volum és de planta baixa més planta pis i la coberta és a dues aigües acabada amb teula àrab amb el carener paral·lel a la façana de major dimensió. La façana està revestida de morter de calç, sense deixar les pedres vistes però el revestiment es troba molt deteriorat. En algunes de les finestres els dintells, brancals i ampits són de pedra vista o de maó ceràmic massís.

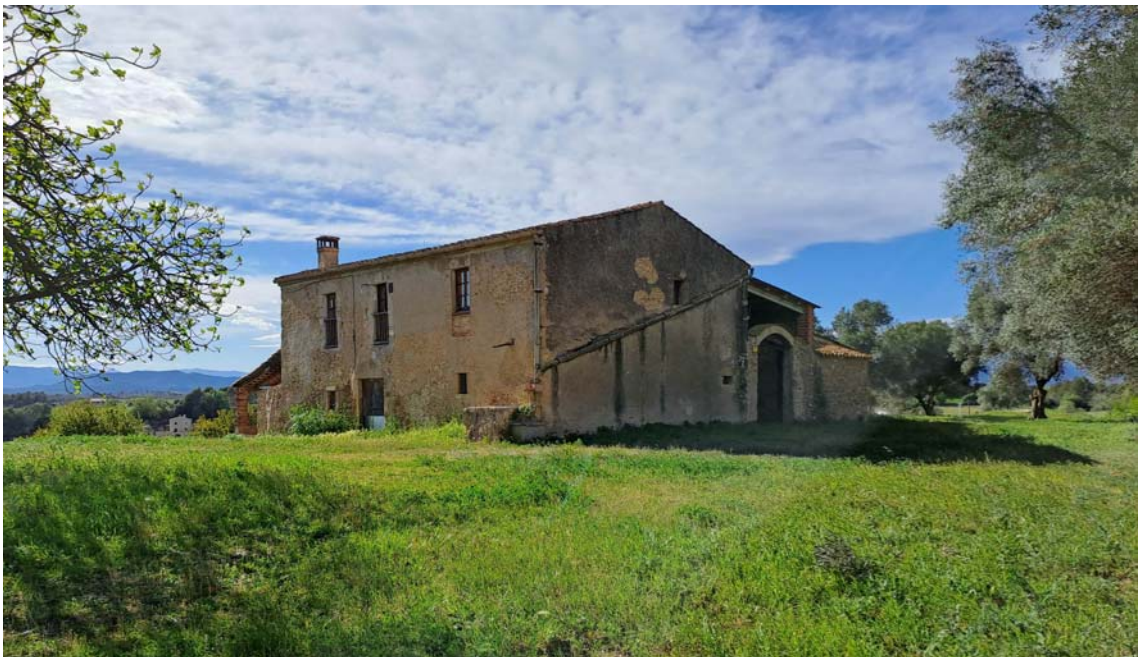
*Imatge de les façanes sud-est del volum principal.*

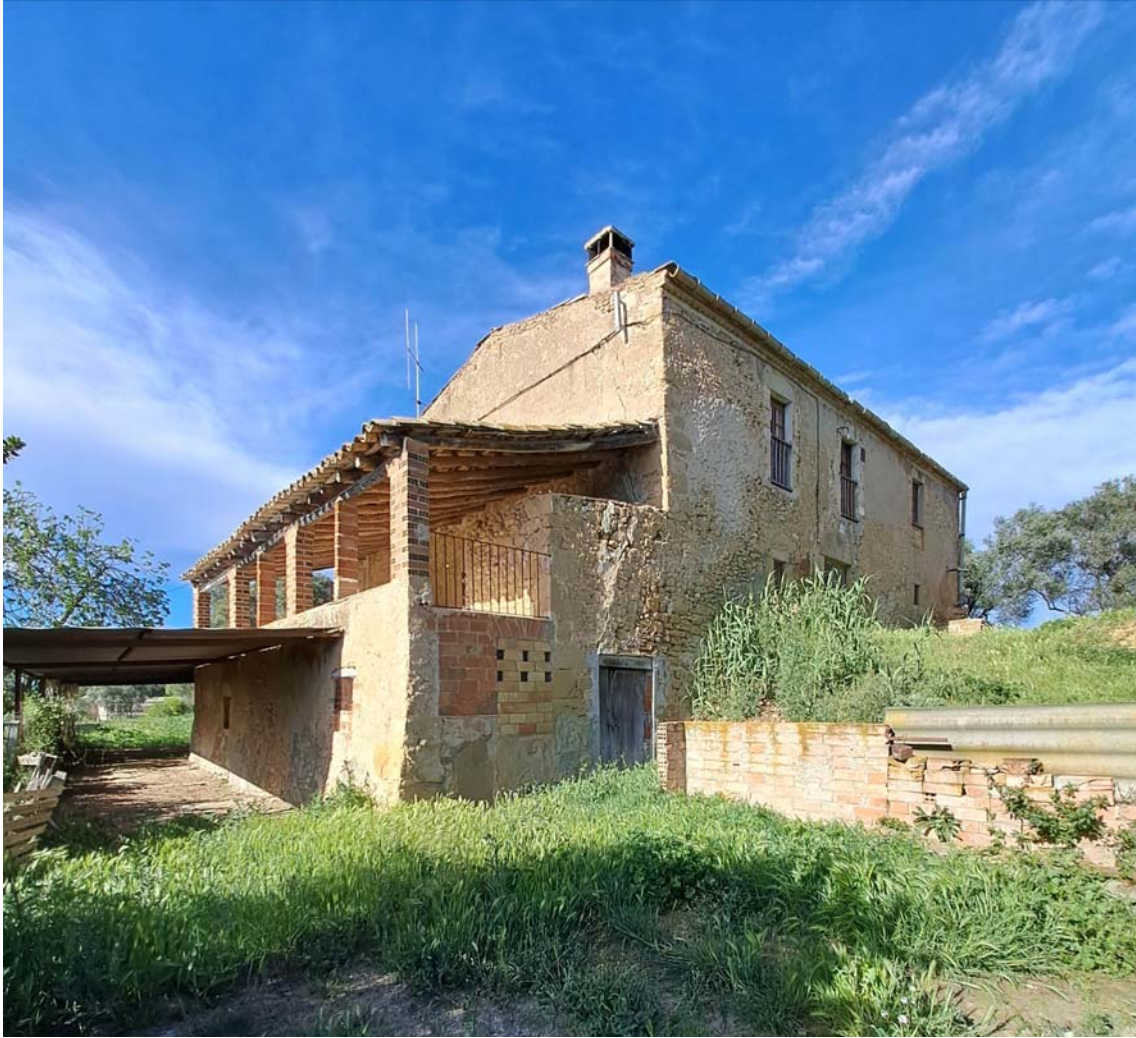
*Imatge de les façanes sue-oest del volum principal.*

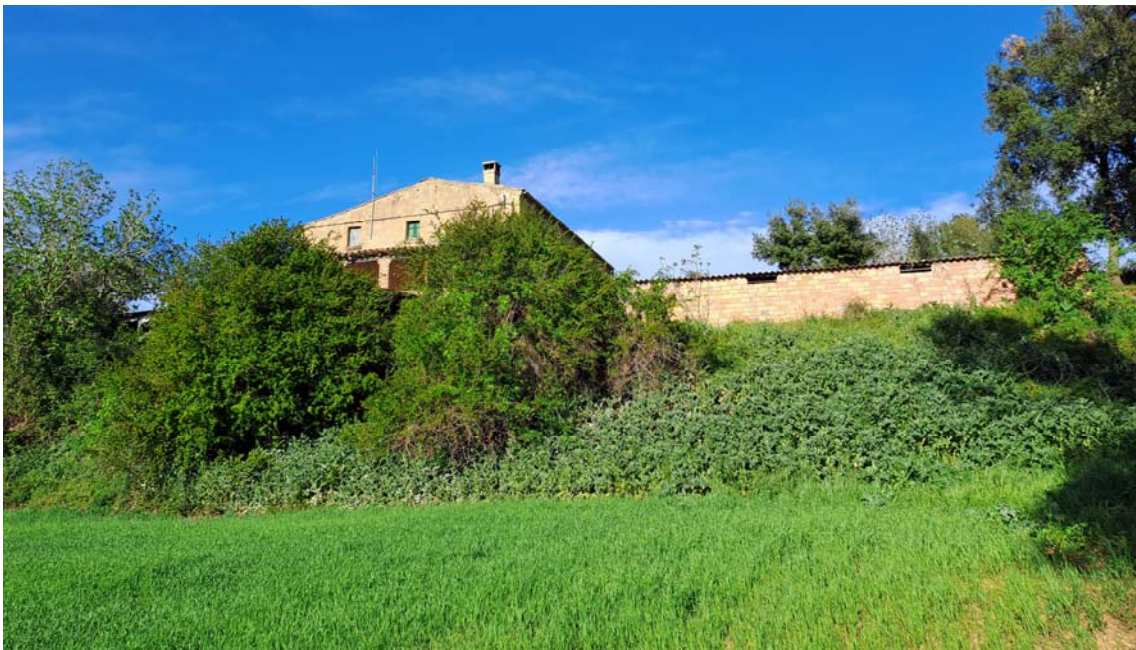
*Imatge de les façanes sue-oest del volum principal mirades des del camp de baix.*

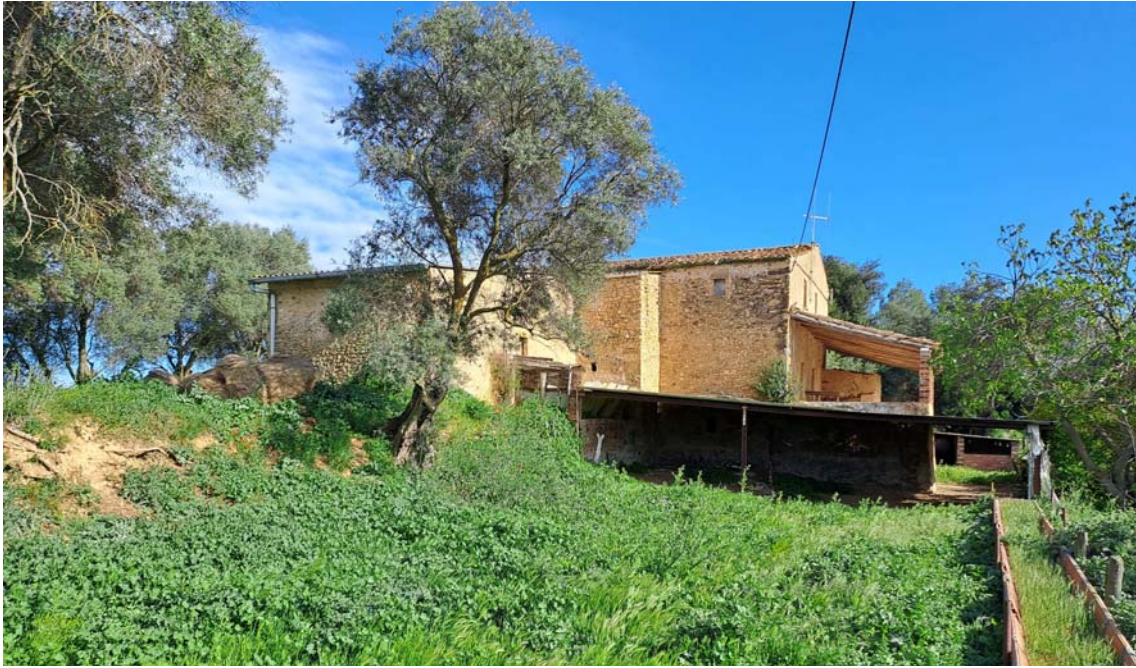
*Imatge de la façana nord del volum principal.*

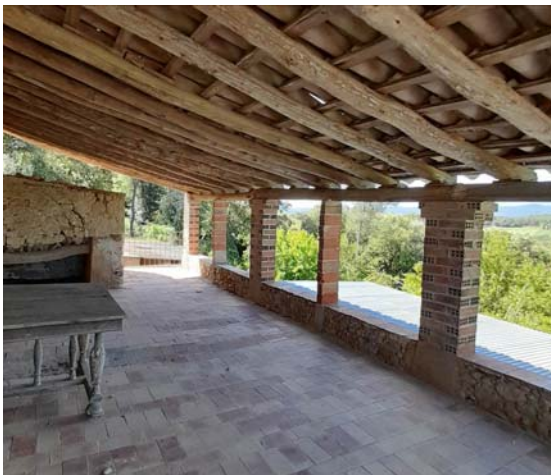
*Imatge interior del porxo i de la planta primera.*

En l'interior hi trobem els materials típics de les masies catalanes; paviments de tova ceràmica; parets de mamposteria revestides; sostres de volta de mocador i de canó de varies capes de rajol ceràmic o de pedra; cairats, llatges de fusta, rajol ceràmic i teula àrab en els sostres de la coberta.

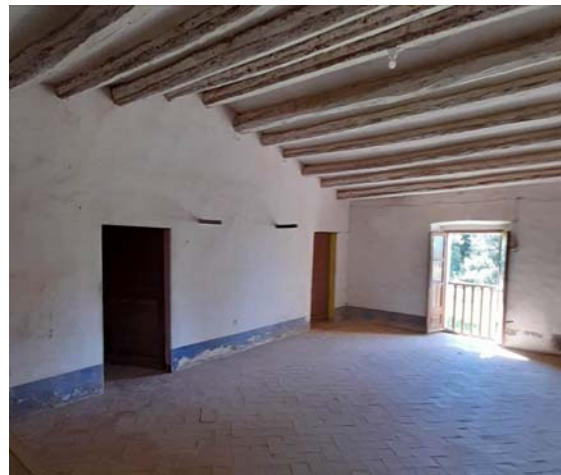
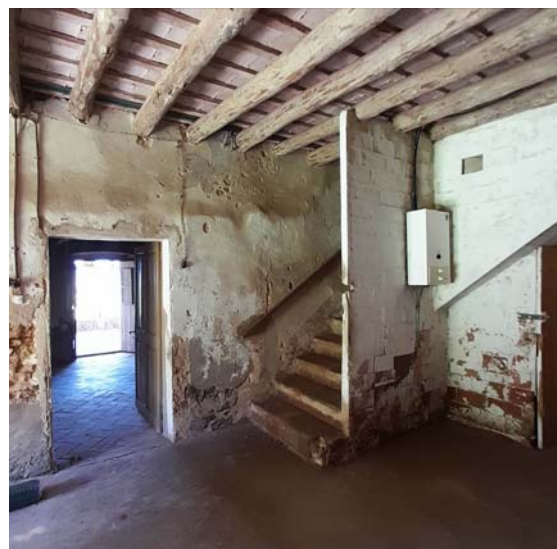
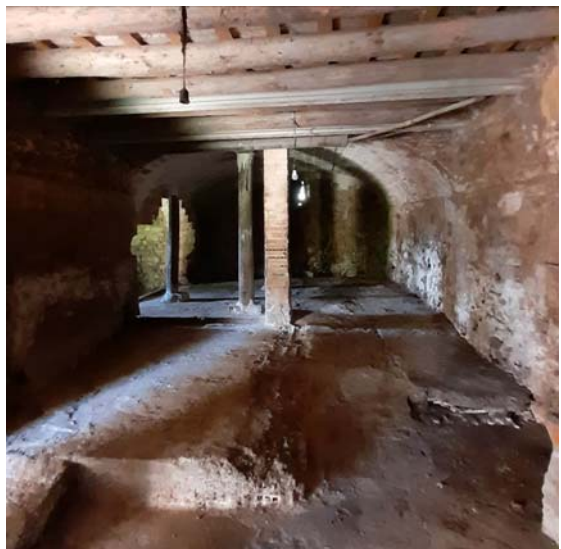
*Imatge interior de l'escala de planta baixa i de la planta semi-soterrani.*

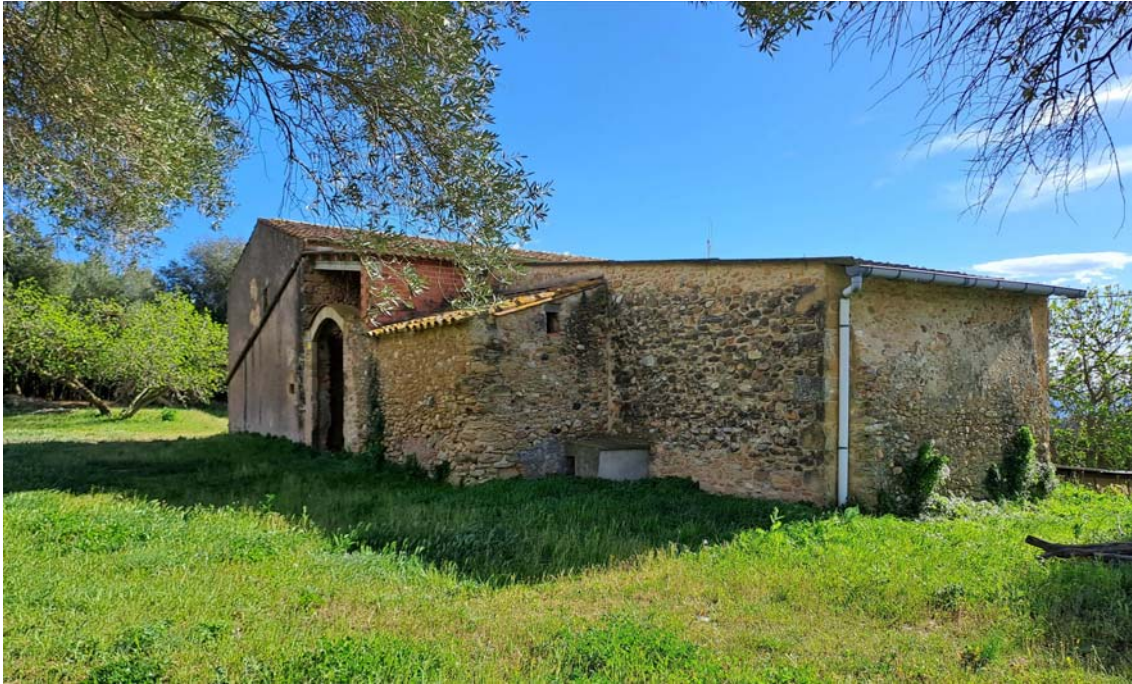
En la façana nord hi trobem adossat uns volums secundaris amb coberta inclinada a una sola aigua amb un acabat sense valor arquitectònic i parets de pedra arrebossades de calç. S'hi identifiquen dos volums, un petit d'una sola planta a est, i un de majors dimensions de dues plantes.

*Imatge de la façana est dels volum secundaris.*

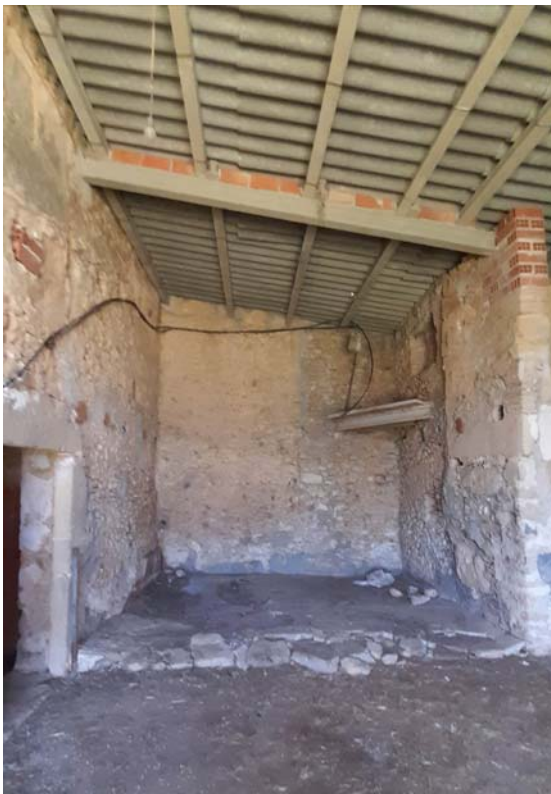
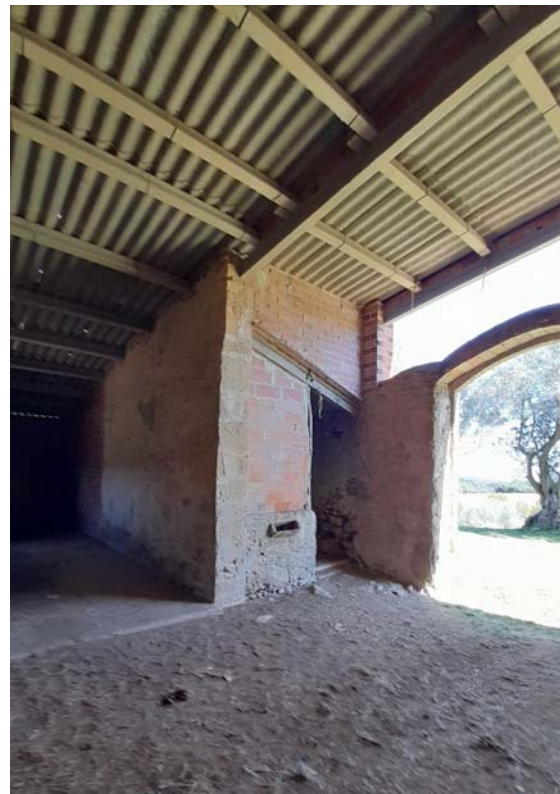
*Imatge interiors del volum secundari.*

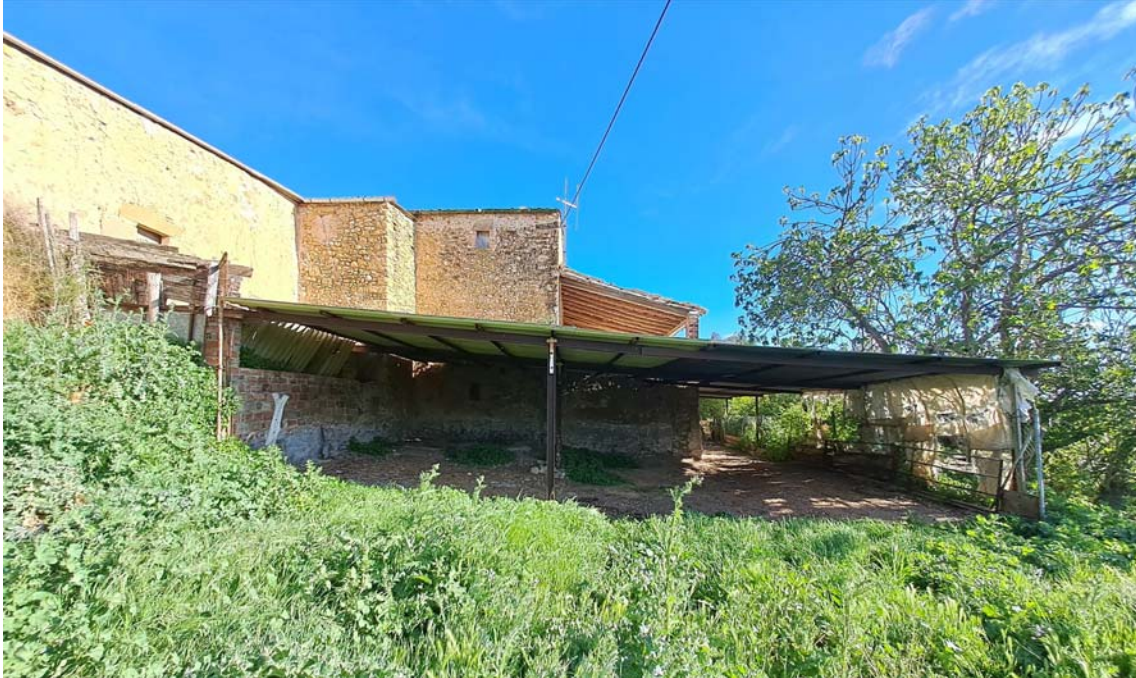
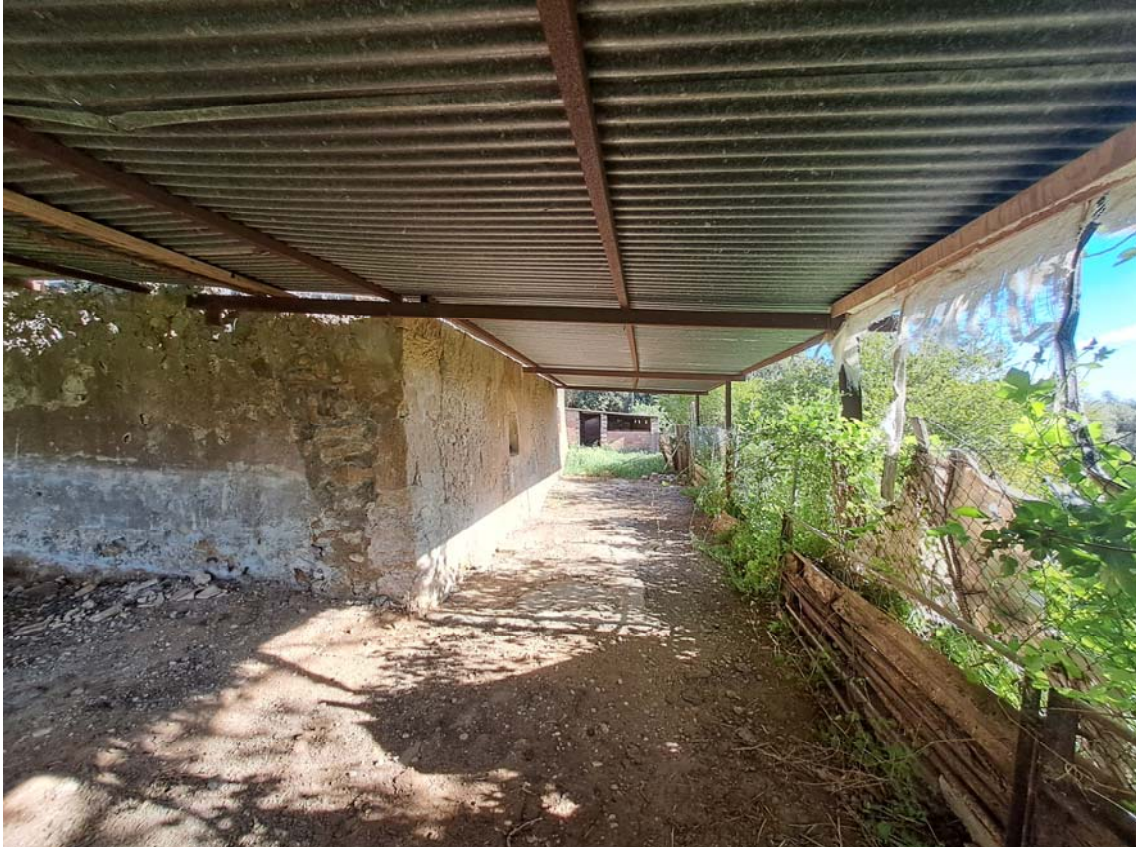
*Imatges del cobert adossat a oest amb estructura metàl·lica.*

També hi ha dos coberts auxiliars d'una sola planta que no tenen cap valor arquitectònic, un adossat a oest amb estructura metàl·lica i l'altre separat de l'edificació principal en direcció a sud, d'obra ceràmica.

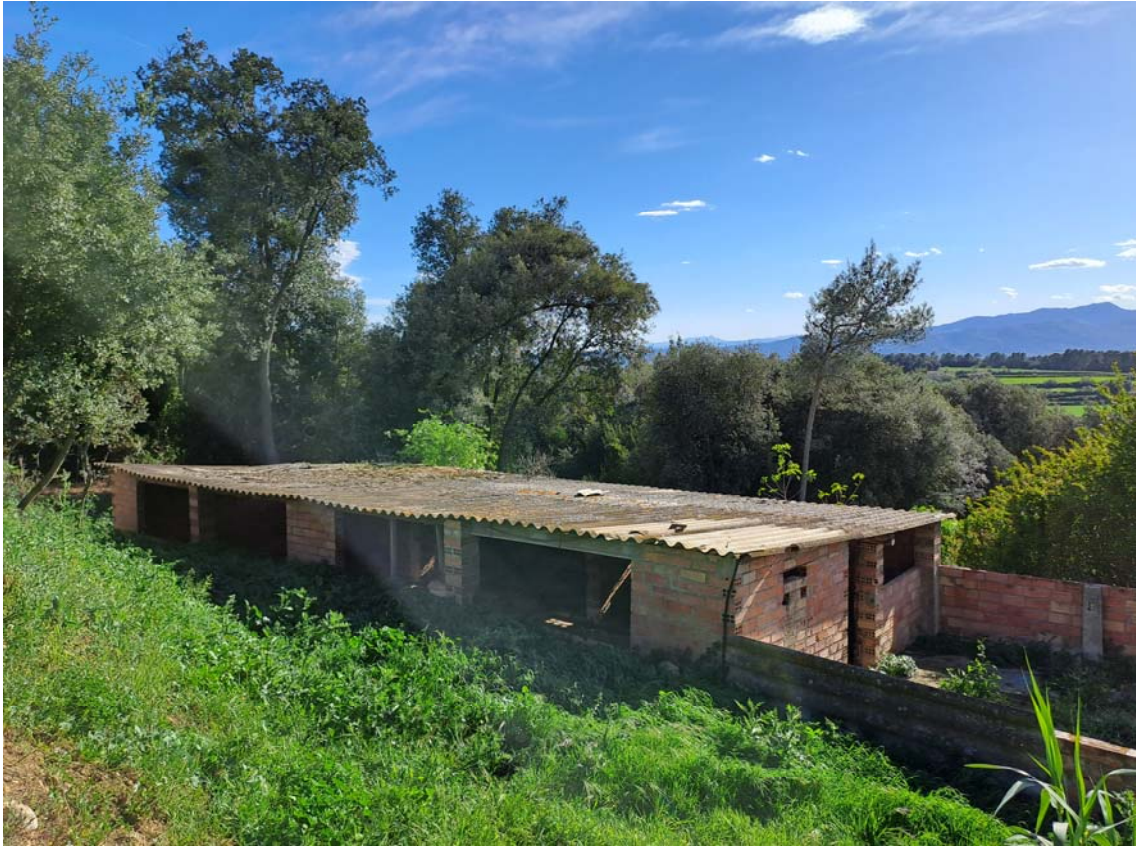
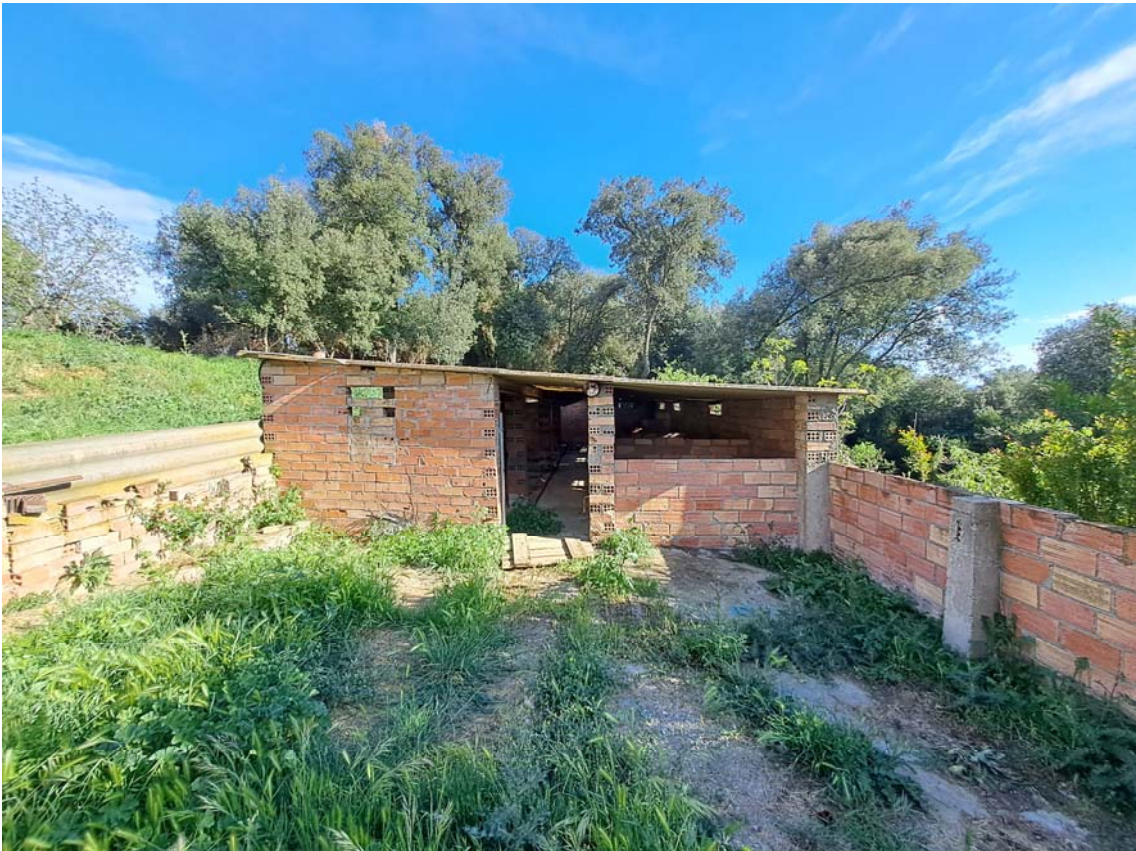
*Imatges del cobert a sud d'estructura ceràmica.*

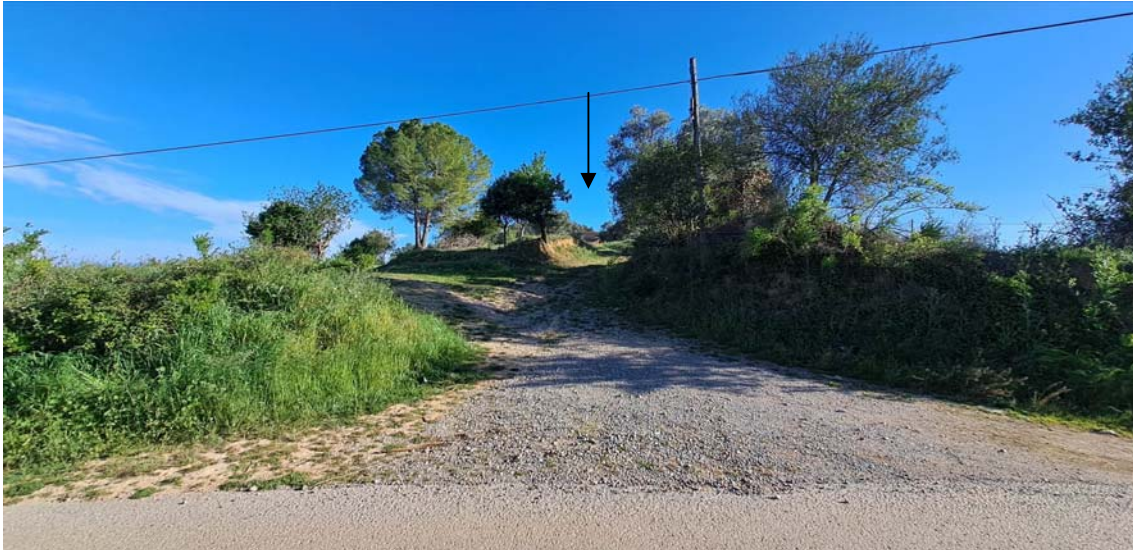
*Fotografia 1. Des de la cota de la carretera GIV-5132, just en el punt on s'agafa el camí d'accés. Aquí es veu com a causa de la topografia i els arbres la masia gairebé no és visible.*

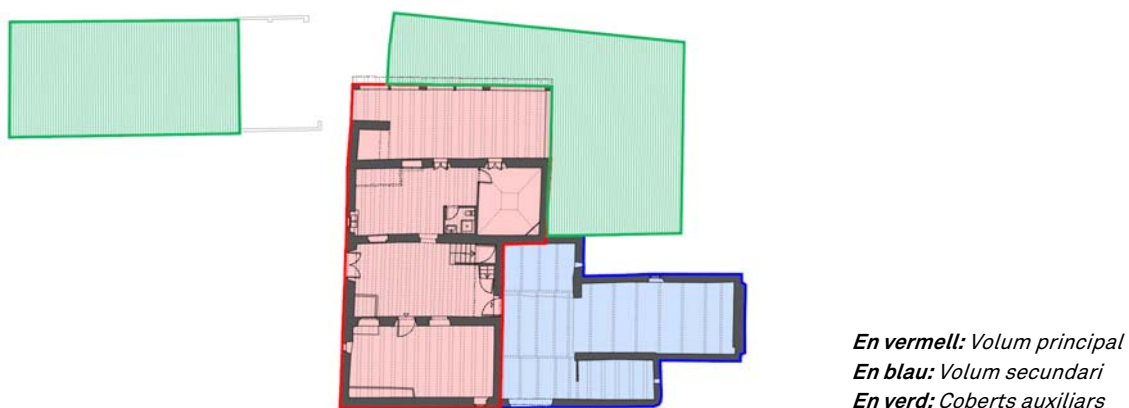
La masia està composta per un volum principal, perfectament reconeixible per la coberta a dues aigües, i un volum secundari adossat al principal amb cobertes a una aigua. També hi ha annexats uns coberts auxiliars sense qualitat arquitectònica.

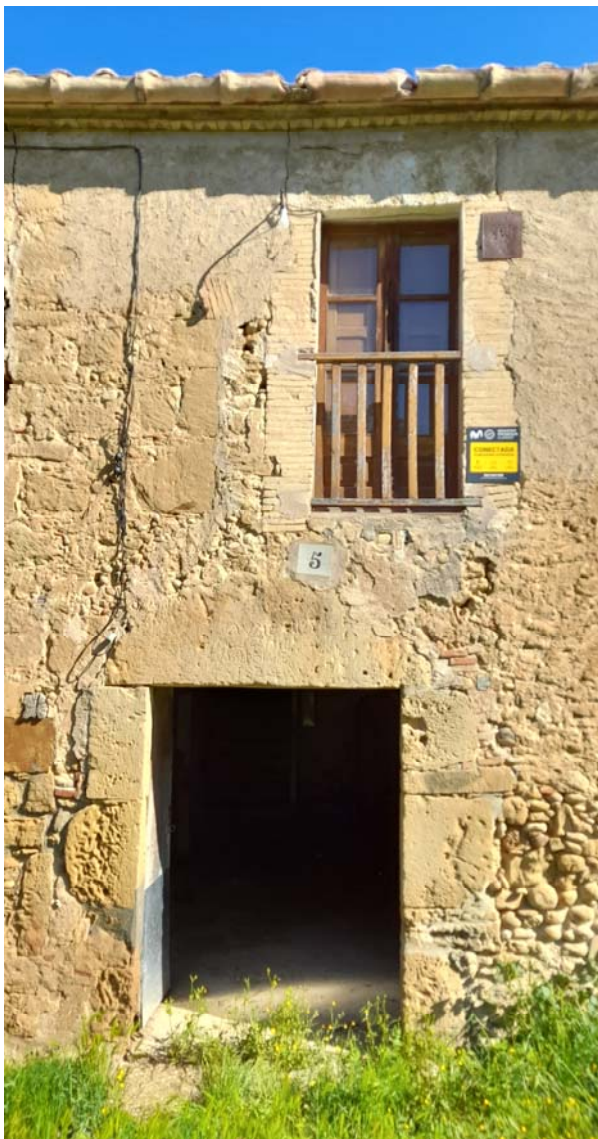
**Imatge de detall de la façana sud.**

*Es pot observar com la porta principal tenia llinda i brancals de pedra i com a diferència, en la finestra superior els brancals són ceràmics. El ràfec de coberta sobresurt molt poc del pla de façana i està format per peces ceràmiques esmaltades. La canal de recollida d'aigües és de peces ceràmiques.*

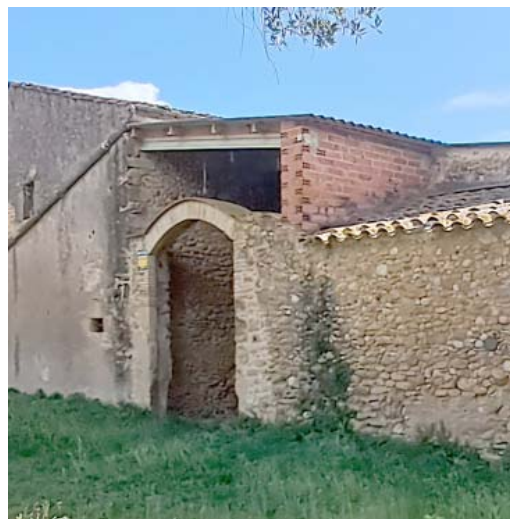
**Imatge de detall de la façana oest.**

*S'observa com el volum secundari ha sigut molt manipulat al llarg del temps i s'han introduït elements discordants amb l'arquitectura vernacular. El projecte recupera l'arcada d'accés i enderroca els elements juxtaposats que trenquen amb l'arquitectura tradicional.*

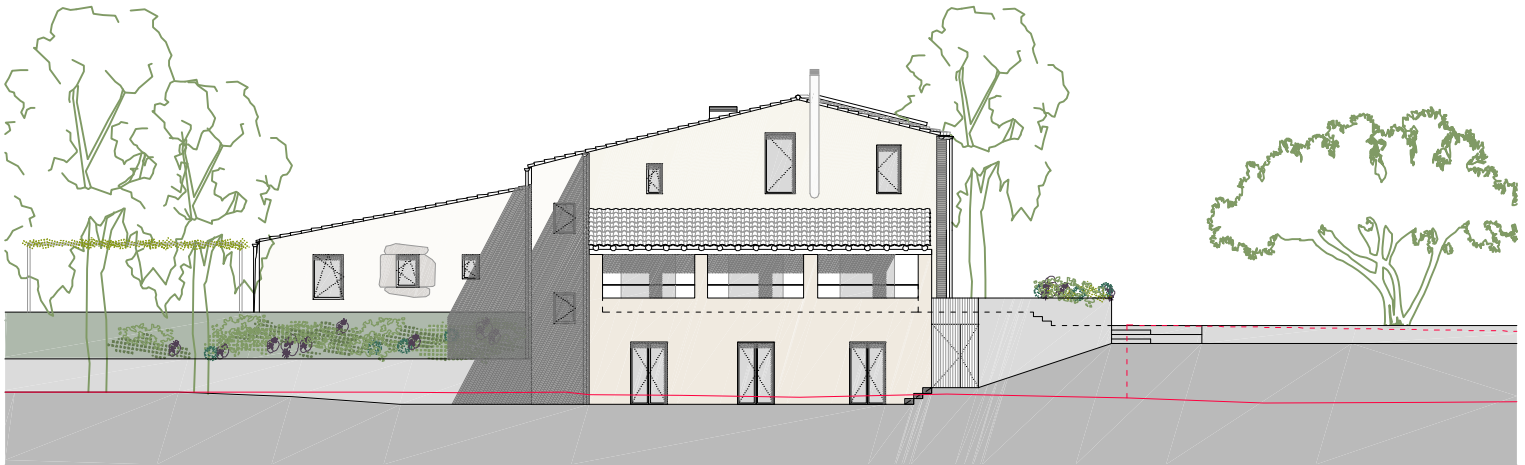
FAÇANA SUD

En la **façana sud** es manté la porta d'accés original i no es modifica, a banda i banda d'aquesta s'obren dues obertures balconeres noves. En la planta primera es planteja una nova eixida en el centre de la façana, ben orientada a sud, com antigament es feia. Es desplaça la obertura esquerra per posicionar-la en l'eix vertical segons la nova obertura de la planta baixa. La obertura de la dreta es recupera com en l'origen, de manera que es converteix en balconera.

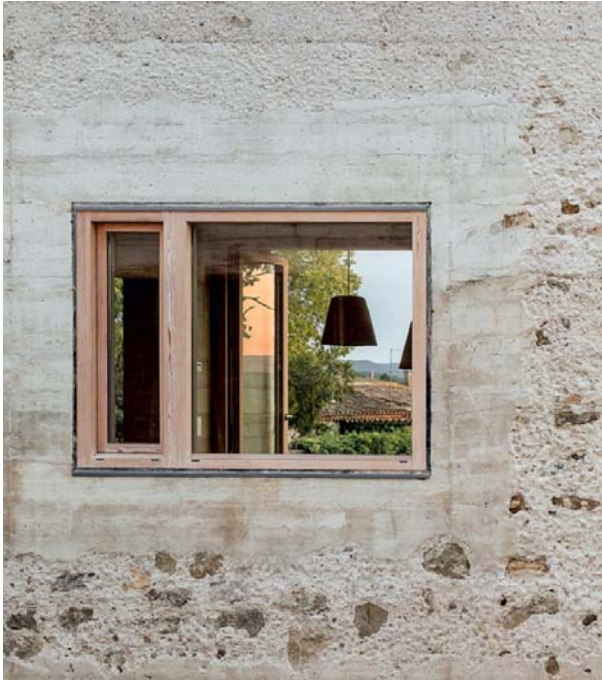
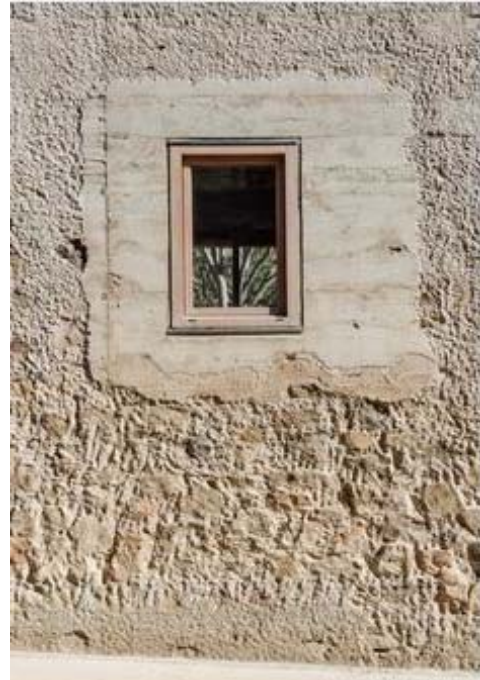
Les **noves obertures** es faran utilitzant materials actuals però mantenint el caràcter de les obertures pròpies de la zona (austeres, petites, amb fusteria de fusta...). Es diferenciaran de les originàries perquè el material perimetral de revestiments de les llindes i brancals serà de morter de calç que no tindrà un límit perfectament definit, sinó que es difuminarà amb la pedra de la resta de la façana.

*Imatges exemple que reflecteixen l'aspecte que volem aconseguir amb les noves obertures.*

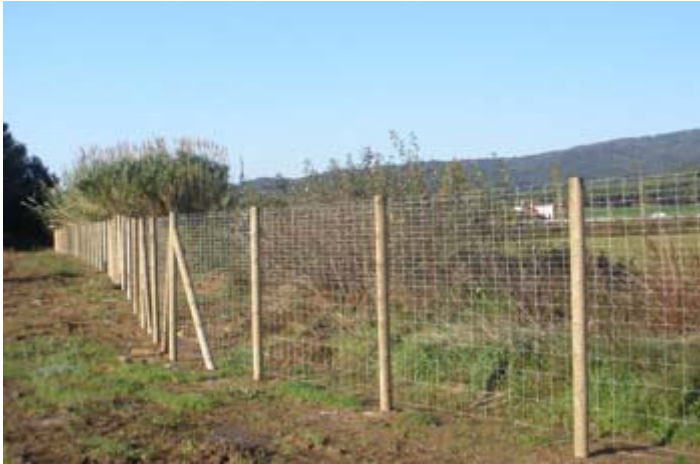
La tela metàl·lica serà cinègètica amb un pas mínim de 15x30cm (tipus 180/30/15) reforçada amb nus fixa, clavada amb grampillons galvanitzats sobre els pilars de fusta, i encastada al terra. Es tracta d'una tanca cinègètica que deixa passar pels forats de la tela metàl·lica gran quantitat de fauna, a excepció dels porcs senglars.

***Exemple de tanca cinetètica.***

*La tanca projectada té un aspecte similar a aquesta però amb vegetació autòctona que s'enfilrà i que la farà desaparèixer en el paisatge.*

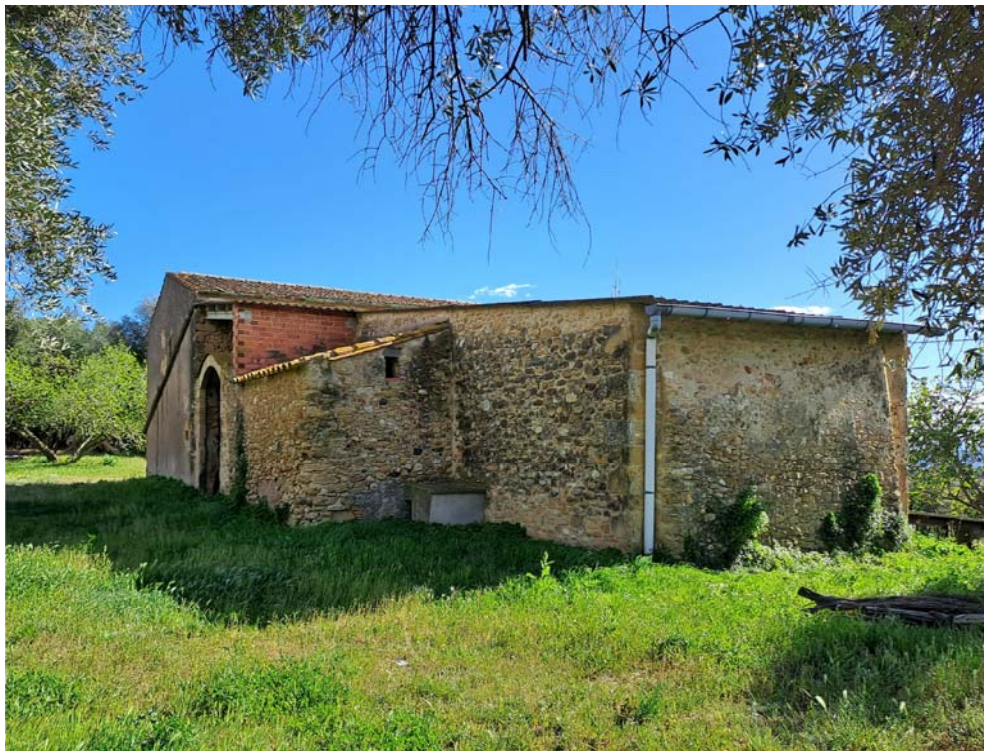
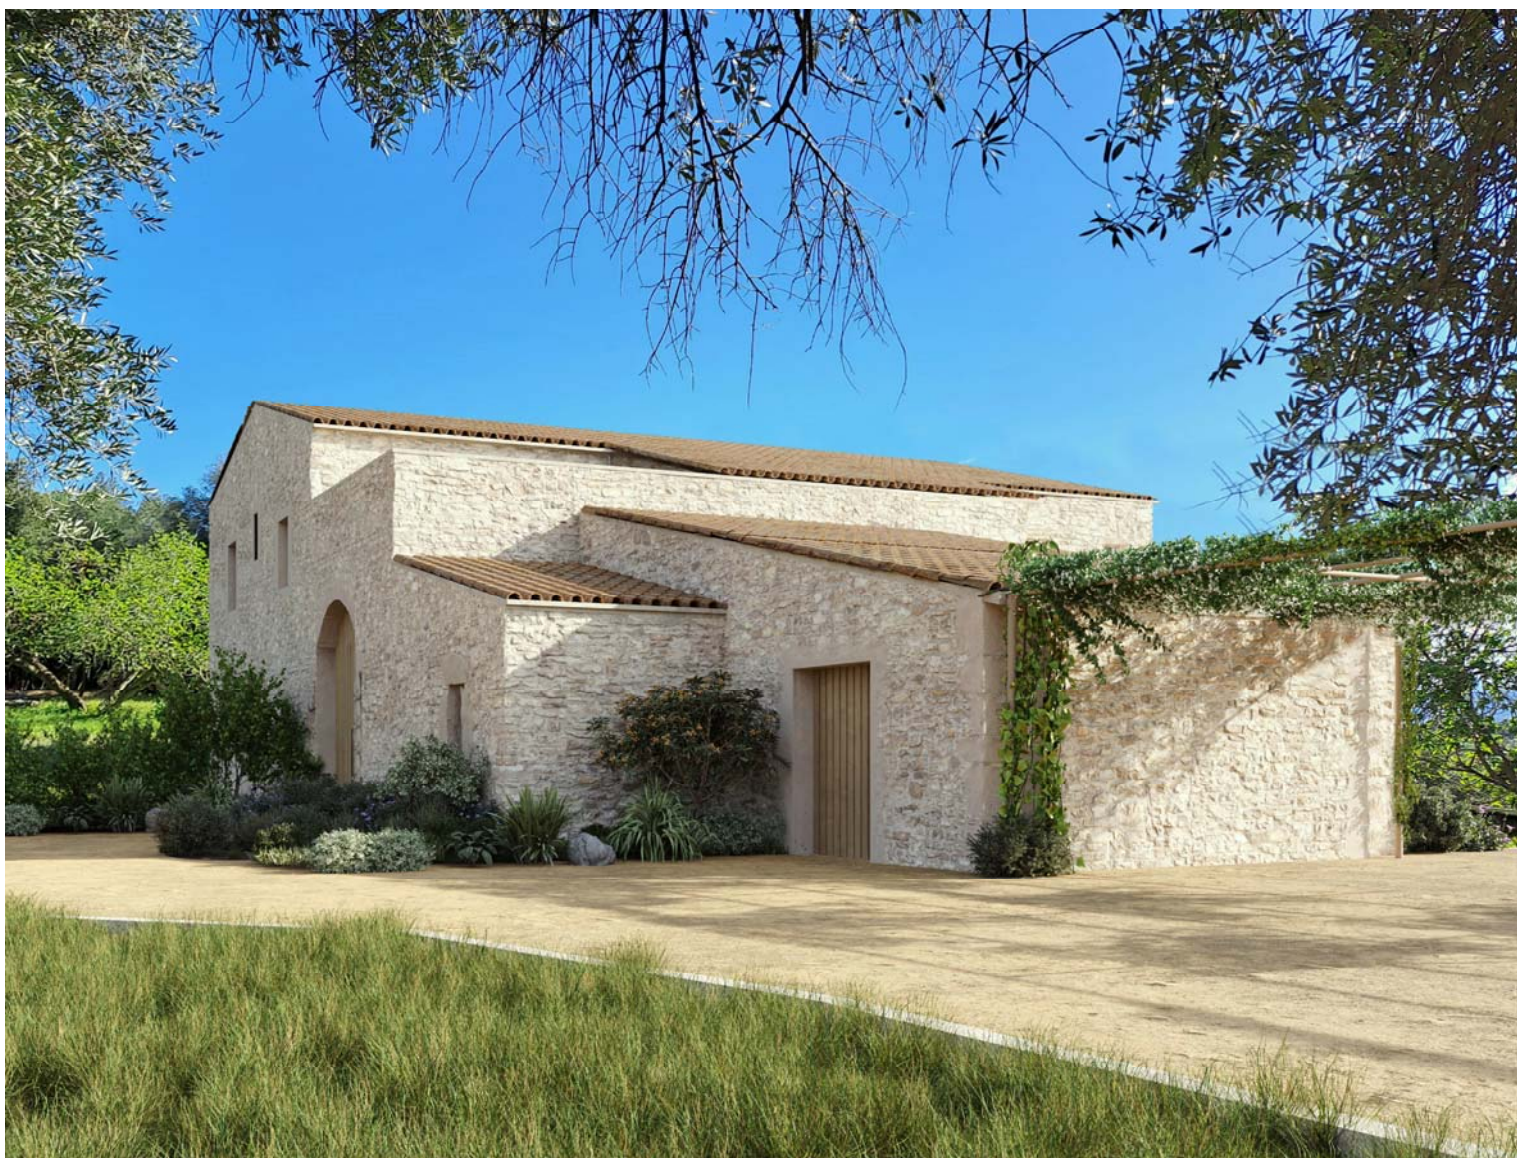
**Fotomuntatge de l'estat actual i proposta de les façanes est i nord.**

Aquesta és la imatge actual que es té des de l'accés pel camí d'arribada. Les cobertes del volum principal i secundari s'enganxen i no es diferencien les unes de les altres. Es llegeixen elements discordants amb els trets característics de les masies.

Amb la proposta el volum secundari es redueix d'alçada i queda subordinat al volum principal pels canvis de nivell de les cobertes. Aquesta modificació queda perfectament integrada en el conjunt, fins i tot el millora i el fa més amable a l'arribada.

La pèrgola amb estructura metàl·lica vegetaltitzada, junt amb els parterres vegetals plantats, fan que la l'arquitectura quedi millor integrada.

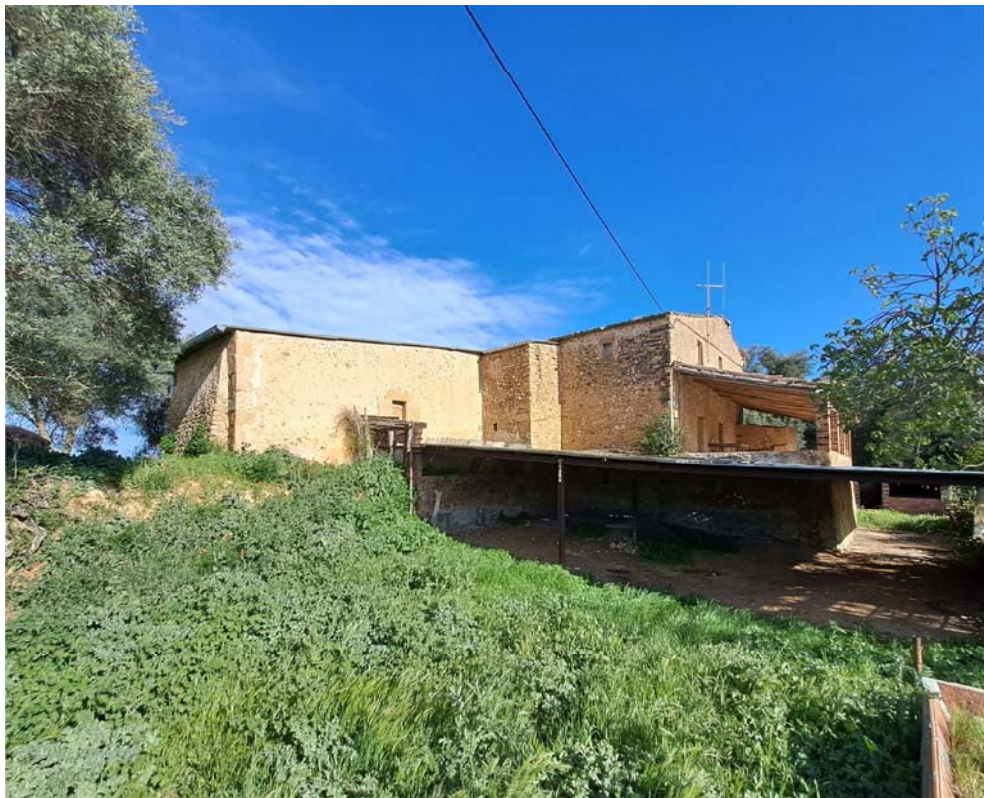
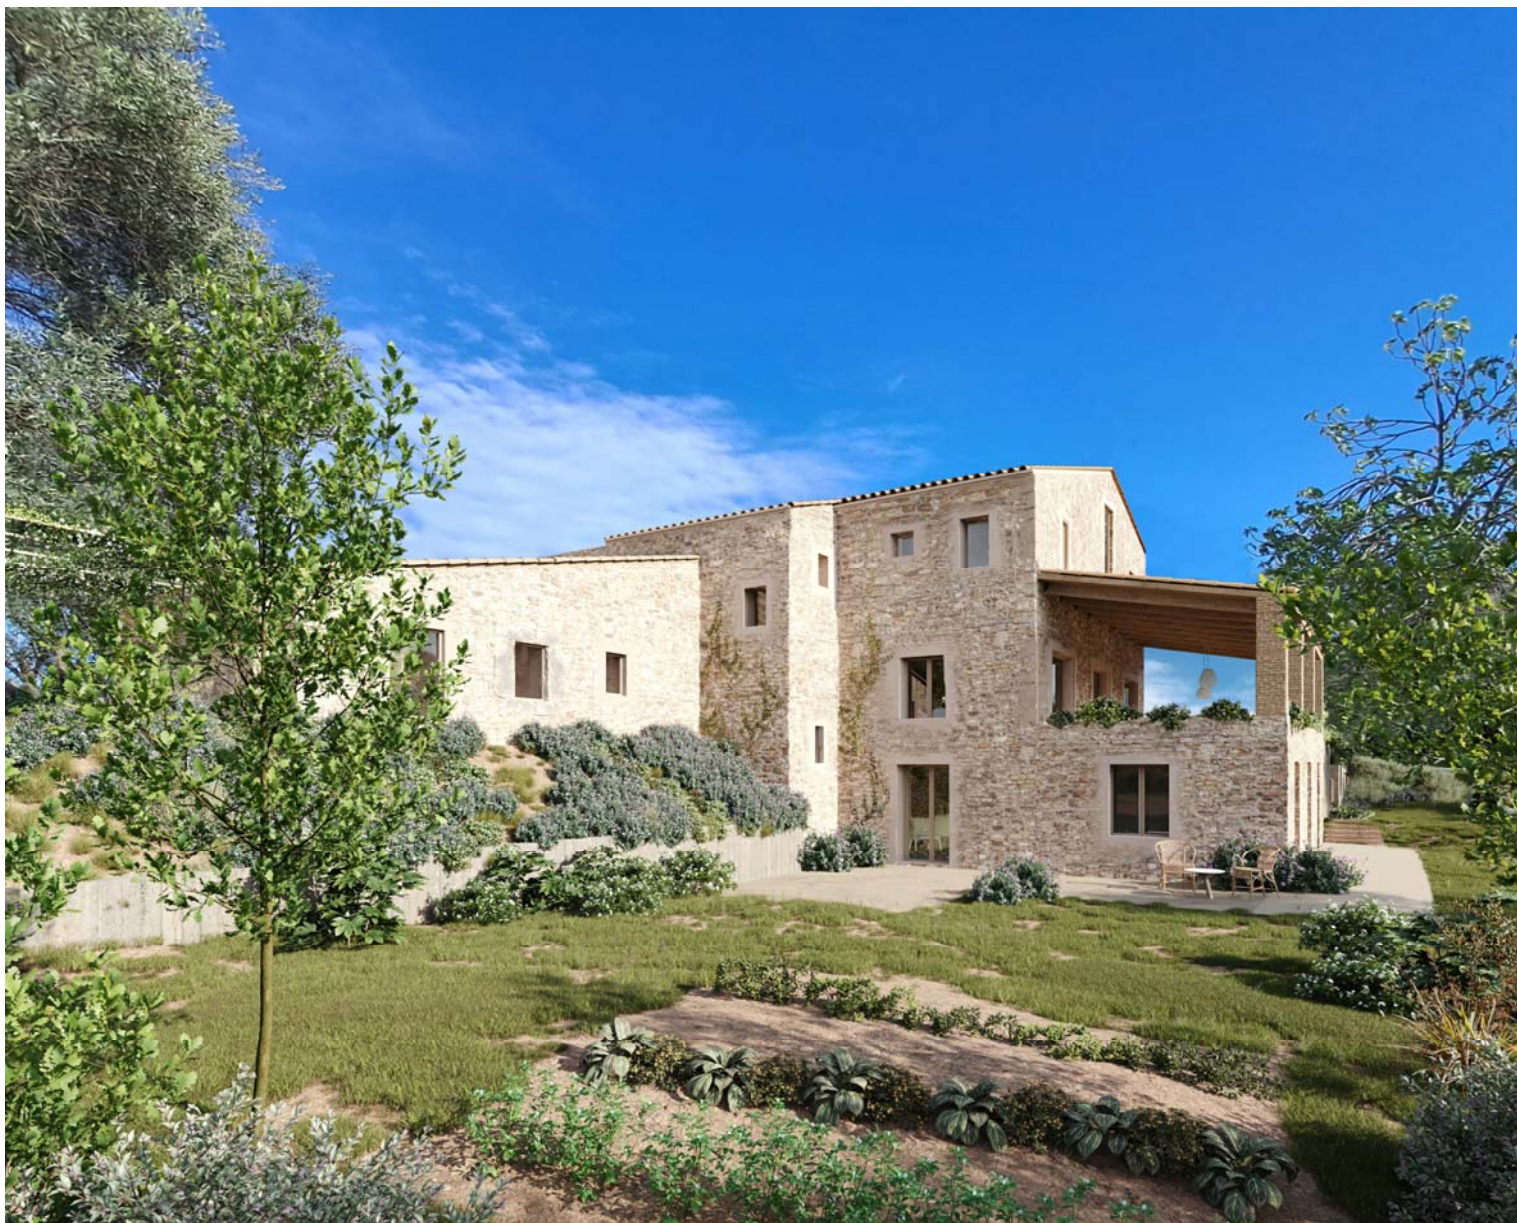
Fotomuntatge de l'estat actual i proposta de les façanes nord i oest.

L'enderroc del gran cobert auxiliar, que trenca completament la visió de la masia, ja és una gran millora pel conjunt d'aquesta façana.

El talús que arriba i s'atura al mig de la façana s'allarga i es corretgeix mitjançant un mur de formigó armat encofrat amb llatges de fusta i tintat en massa, amb la mateixa idea de continuïtat del sòcol del costat sud.

El treball de les noves obertures fa que sigui una façana molt més amable amb el seu entorn.
