# REHABILITACIÓ I AMPLIACIÓ DEL "MAS SABATER" I NOVA PISCINA

SANT MARÇAL DE QUARENTELLA - VILADEMULS (17468)

ESTUDI D'IMPACTE I INTEGRACIÓ PAISATGÍSTICA  
MAIG 2023

Estudi d'impacte i integració paisatgística del projecte bàsic de rehabilitació i ampliació del "Mas Sabater" i nova piscina a Sant Marçal de Quarentella en el terme municipal de Vilademuls (Pla de l'Estany).

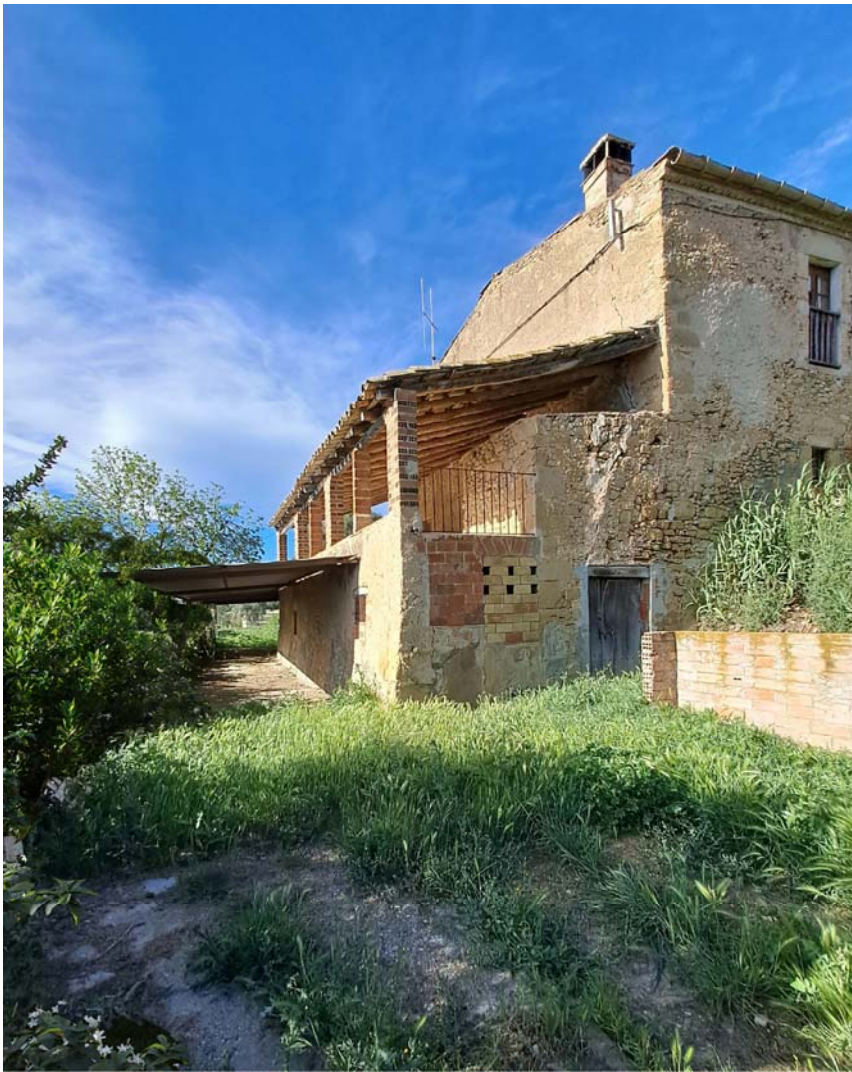
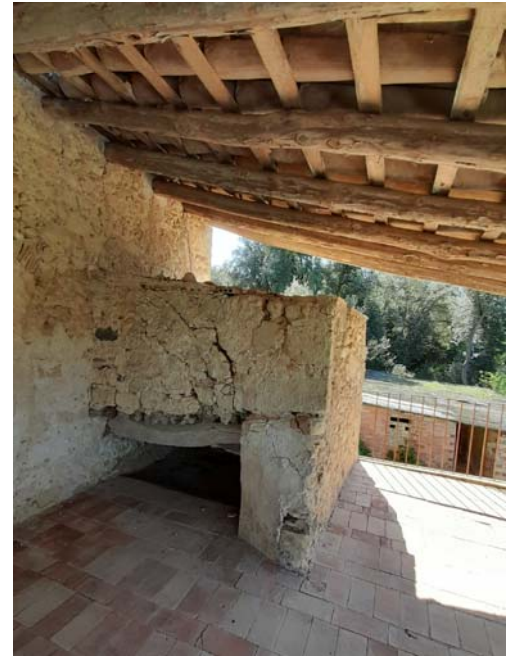
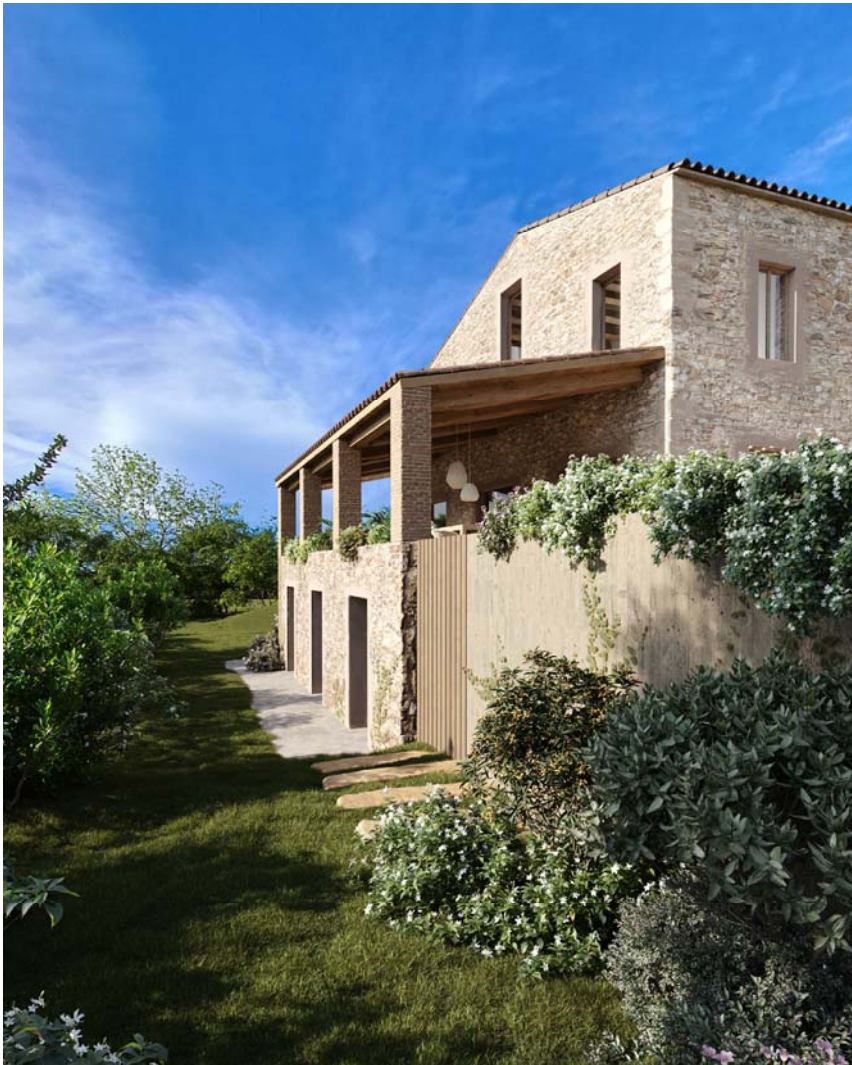
#### Fotomuntatge de l'estat actual i proposta de la façana oest.

En la imatge de l'estat actual s'aprecia el volum que existeix en el porxo i que enderroquem. No es correspon amb cap element tradicional que calgui preservar i trenca la cantonada del volum principal.

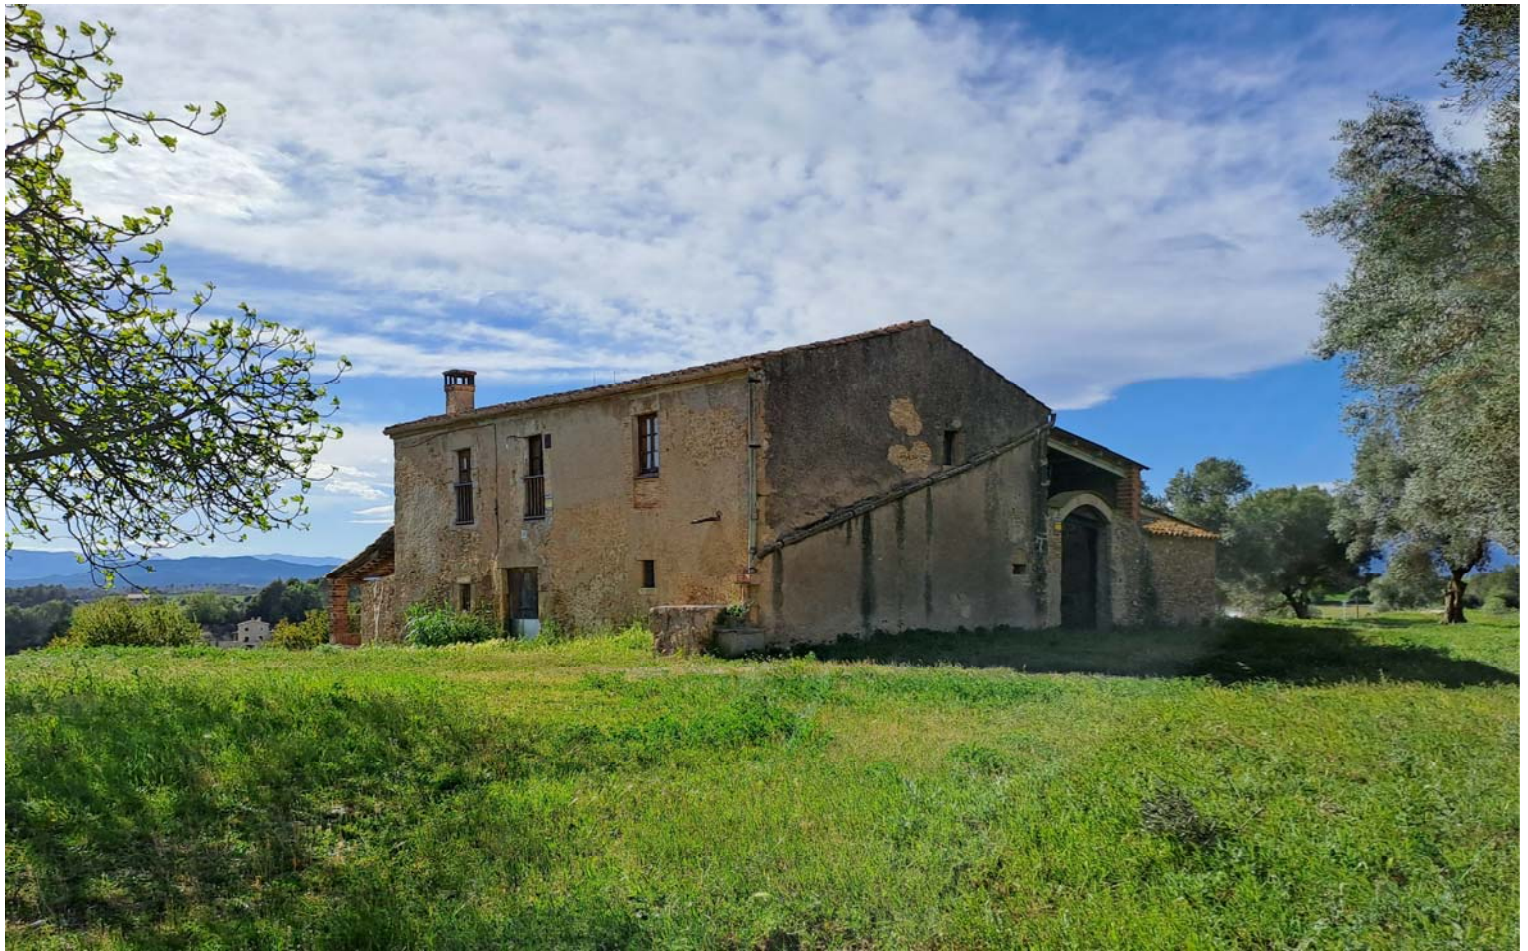
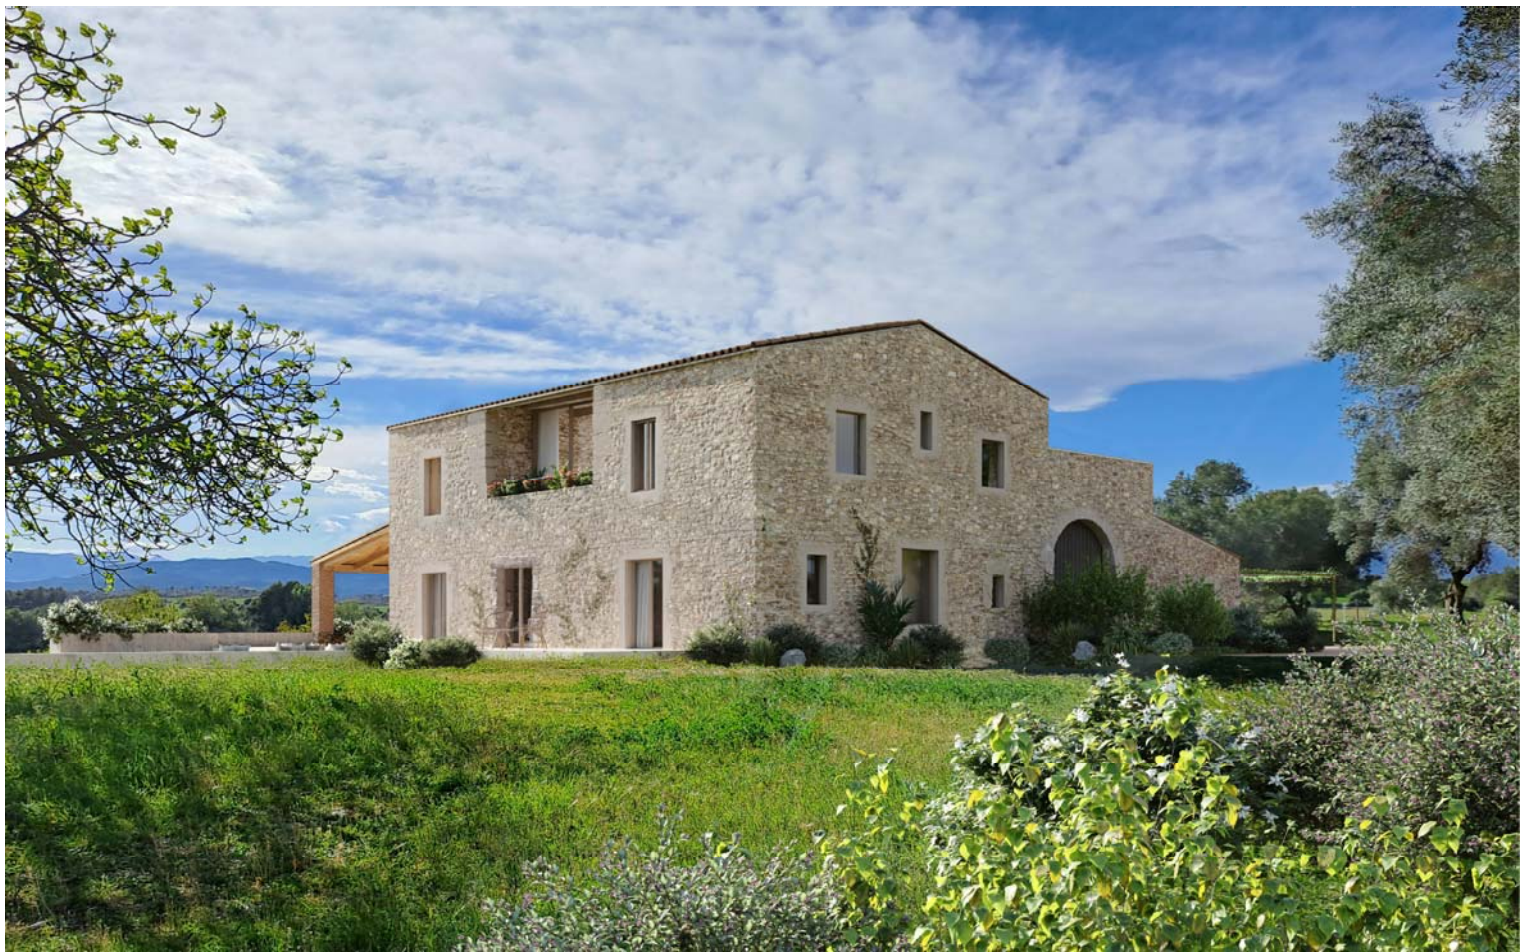
Fotomuntatge de l'estat actual i proposta de les façanes sud i est.

Amb la proposta s'eliminen els elements yuxtaposats aliens a l'arquitectura vernacular i s'introdueix una nova eixida en la façana sud. Les obertures són respectuoses amb la proporció vertical i la materialitat global de la façana es correspon bé amb els valors del lloc. La piscina, al posicionar-se en el límit del canvi de nivell existent, passa completament desapercebuda.
