POUM DE TORRENT TORRENT

CATÀLEG DE BENS A PROTEGIR PATRIMONI ARQUITECTÒNIC E

CASTELL (i muralles) DE TORRENT

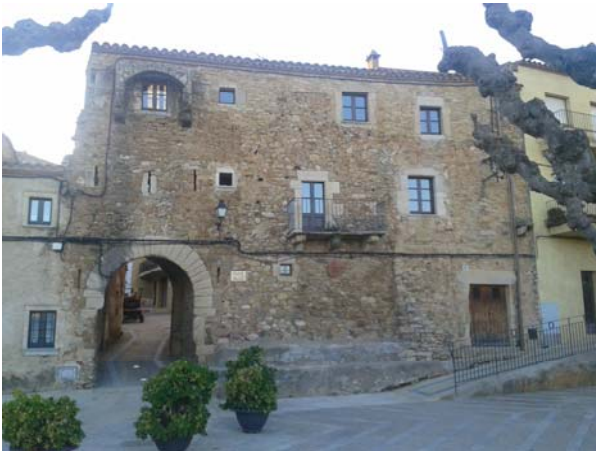
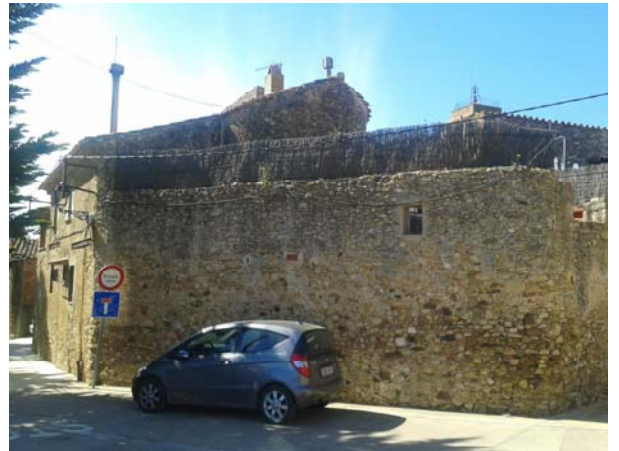
E 01

TIPOLOGIA:	Edificacions civils		
ESTAT DE CONSERVACIÓ:	BO		
ÚS ACTUAL:	residencial	ÚS ORIGINAL:	militar

Del Castell, situat a l'interior del nucli històric, no en queden rastres. Si resten notables vestigis del recinte murallat amb un portal adovellat amb matacà format per un arc de mig punt adovellat, i volta de canó en la part coberta. A la part superior, a més del matacà restaurat amb poc cert, hi ha espilleres. També cal destacar una torre de planta circular a l'angle NE del recinte.

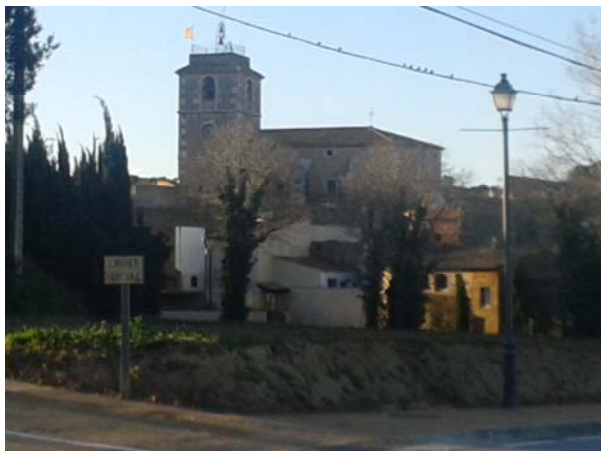
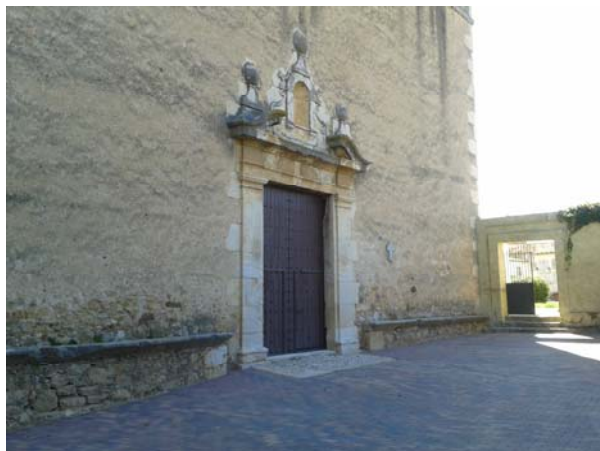
E 02

TIPOLOGIA:	Edifici de culta		
ESTAT DE CONSERVACIÓ:	BO-MITJÀ		
ÚS ACTUAL:	Religiós	ÚS ORIGINAL:	Religiós

La planta és d'una nau amb capelles laterals, i capçalera poligonal de cinc cares. La façana principal és rectangular, amb frontó i fornícula, sense imatge, amb decoració de relleus geomètrics i esferes. Acaba la façana un rosetó senzill. El campanar és situa a sud i és de planta quadrada i arcades de mig punt. L'interior està format per voltes de llunetes i arcs de mig punt, tan a la nau com a la capçalera i capelles laterals. Els murs són de rebles i morter, amb carreus a les cantonades.

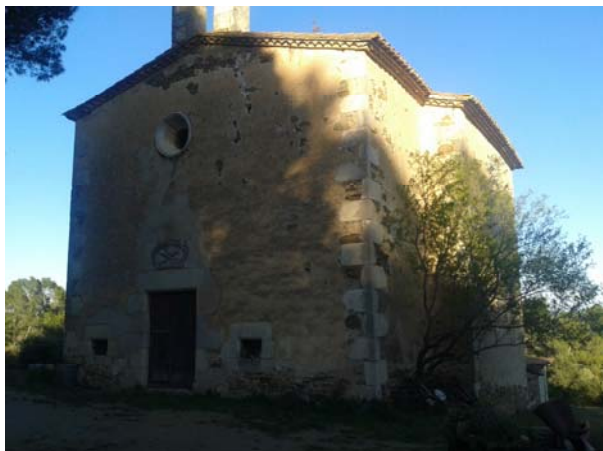
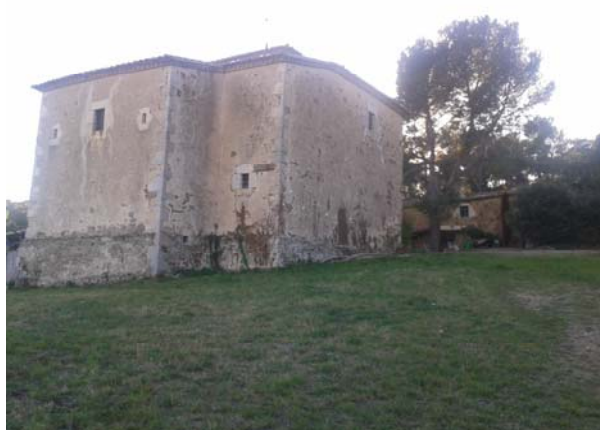
E 03

TIPOLOGIA:	Capella		
ESTAT DE CONSERVACIÓ:	MITJÀ		
ÚS ACTUAL:	Religiós	ÚS ORIGINAL:	Religiós

És una ermita de dimensions considerables, amb planta grega amb cúpula i dues capelles laterals formant el creuer. La capçalera és rectangular i l'interior es cobreix amb voltes de llunetes. Al frontis cal destacar la portalada, amb una llinda amb les dates de 1749 i 1757 gravades, anys d'inici i acabament del temple. Els murs estan fets amb grans rebles lligats amb morter, i carreus ven escairats a les cantonades.

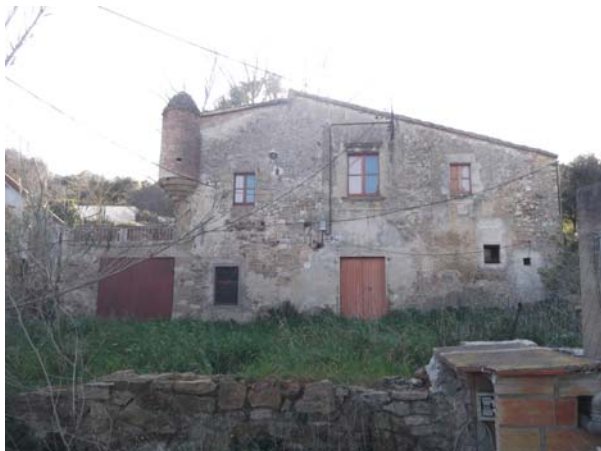
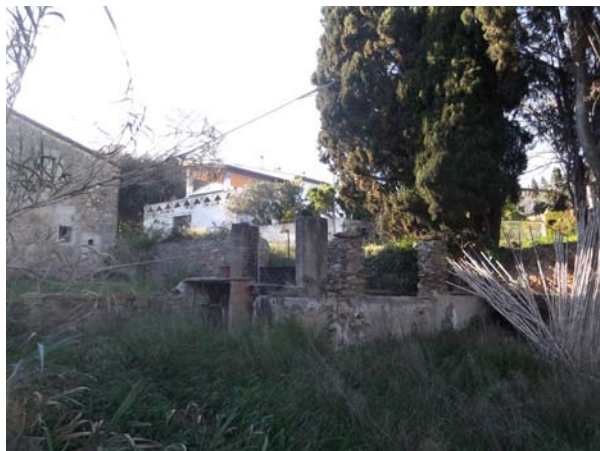
E 04

TIPOLOGIA:	Masia		
ESTAT DE CONSERVACIÓ:	MITJÀ		
ÚS ACTUAL:	Residencial	ÚS ORIGINAL:	Residencial

La masia, de planta baixa i pis, conté elements de fortificació o defensa, com és la torre de vigia situada a la cantonada sud-est. Té teulada és a dues aigües. A la façana principal conté una finestra central, amb ampit de pedra decorat amb motlures, i llinda també de pedra. És en els extrems d'aquesta façana on hi havia dues garites de vigilància, de les quals només es conserva la de l'extrem sud-est. Aquesta és cilíndrica i coberta cònica, feta de peces ceràmiques excepte el basament, de pedra acabat amb mènsula i amb un cap esculpit. Destaca a l'interior la sala major amb voltes de llunetes, i a la planta baixa, les voltes de pedra morterada que conformaven els espais pel bestiar. Els murs són de grans rebles desbastats travats amb morter, i carreus a les cantonades.

Can Figa, actualment més conegut com a Can Joanals, data del segle XVII, pertany al veïnat de Torrentí. La portalada no és original, en haver sigut arrencada l'original de mig punt i grans dovelles.

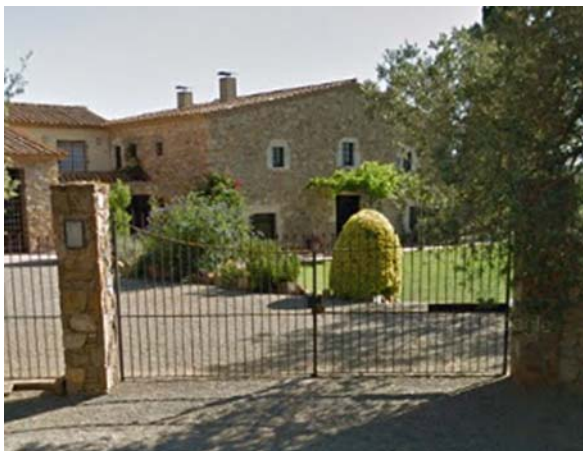
TIPOLOGIA:	Masia		
ESTAT DE CONSERVACIÓ:	BO		
ÚS ACTUAL:	Residencial	ÚS ORIGINAL:	Residencial

La masia, de planta rectangular, consta de baixa i pis. La coberta és de teula i a dues aigües. Les façanes són de paredat que actualment és vist, amb obertures petites, amb llindes i brancals de pedra. El portal principal està format per llinda horitzontal i brancals amb dovelles.

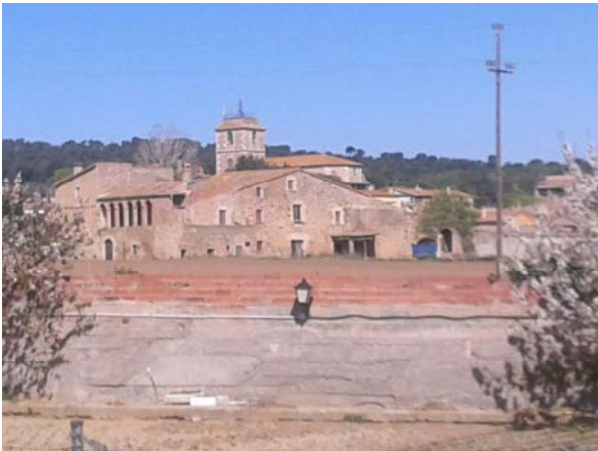
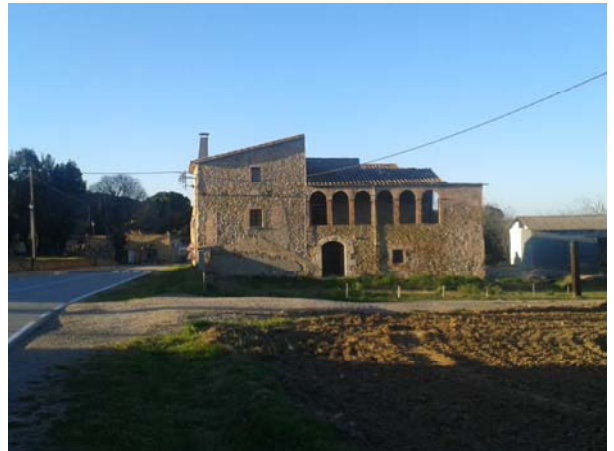
TIPOLOGIA:	Masia		
ESTAT DE CONSERVACIÓ:	Bo		
ÚS ACTUAL:	Residencial	ÚS ORIGINAL:	Residencial

La masia, de planta rectangular, consta de baixa, pis i golfes. La coberta és de teula i a dues aigües. Les façanes són de paredat que actualment és vist, amb obertures petites, amb llindes i brancals de pedra. El portal principal està format per llinda horitzontal i brancals amb dovelles. L'edificació principal està voltat d'edificacions més modernes i menor tamany. D'aquestes cal destacar una galeria adossada a sud, amb arcs de ceràmica vista, de construcció moderna.

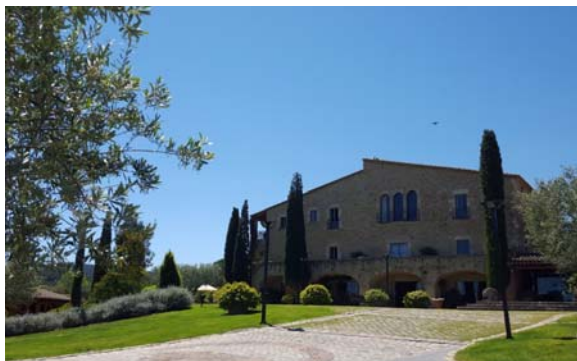
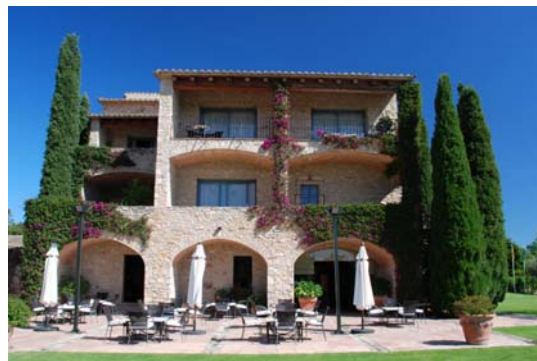
E07

TIPOLOGIA:	Masia		
ESTAT DE CONSERVACIÓ:	Bo		
ÚS ACTUAL:	Residencial	ÚS ORIGINAL:	Residencial

La masia, de planta rectangular, consta de baixa i pis, i és col·loca sobre una gran base formada per una terrassa porxada en la part inferior. La coberta és de teula i a dues aigües. Les façanes són de paredat que actualment és vist, amb obertures amb llindes i brancals de pedra. El portal principal està format per llinda horitzontal i brancals amb dovelles. A la façana est destaca una arqueria de tres arcs de mig punt adovellats i columnes. En l'última restauració, al 1998, s'han mantingut les façanes i els arcs interiors.
