RESTAURACIÓN DE MONUMENTOS

Por MIGUEL OLIVA PRAT

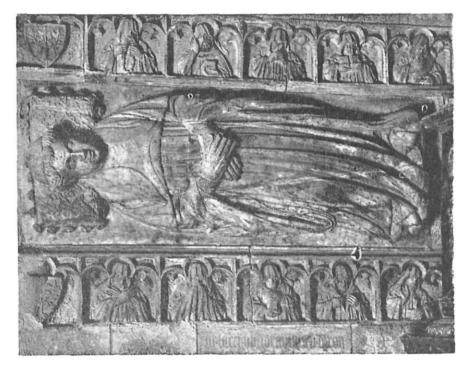
El Servicio del Patrimonio de Gerona tenía especial interés desde hace tiempo en la consolidación de los restos del relieve sepulcral del canónigo Dr. Rovira, que tan lamentablemente quedaron mutilados por el incendio de la iglesia de San Vicente de Besalú (Monumento Nacional) en los últimos días de la ocupación marxista de nuestro territorio.

Recientemente y aprovechando los trabajos que en dicha iglesía se han llevado a cabo, ha podido consolidarse la samela citada que constituye un monumento de

primer orden y una obra espléndida de la escultura gótica de la escuela borgoñona del siglo xv en nuestras comarcas. Está constituido el relieve por la estatua yacente del difunto canónigo, apoyada su cabeza sobre un cojín con labra de hojarasca, limitada la figura por cenefas de arquillos tipo del gótico nórdico francés, dentro de los cuales cobijan a unas lloronas de mucha expresión v calidad escultórica, para esta pieza situada en un costado del ábside central de San Vicente.

El altorrelieve ha sido convenientemente fijado en sus partículas que amenazaban desprenderse y con ello perderse o triturarse en su caída, teniendo en cuenta la frágil consistencia del alabastro calcinado por el fuego prendido en el interior del templo.

Procuraremos que en una segunda fase próxima se complete discretamente la forma de las partes que faltan, y sea reconstruida la inscripción lapidaria que ostenta aparte en su zona inferior.
