# La redescoberta de tres castells gironins

Lluís Bayona, Irene Llusent

Servei de Monuments de la Diputació de Girona

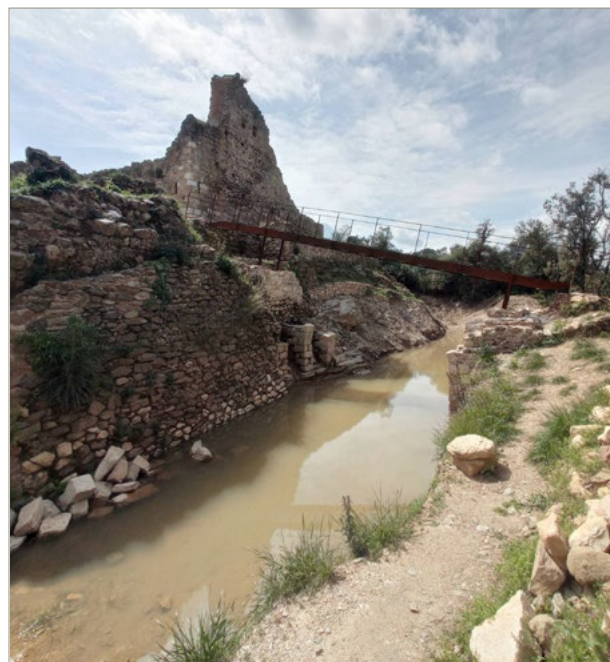
Figura 1. Castell de Juià. Vista del fossat, restes d'arrencada de les arcades del pont d'accés, nova passera sobre els nivells originals i, al fons, l'agulla de pedra i la tàpia que inicialment eren l'únic element visible del conjunt.

La intervenció es va iniciar amb la tala de l'arbrat que cobria totalment el castell i el feia gairebé invisible, i amb la consolidació urgent d'un mur d'alçada significativa de la muralla exterior nord, que patia greus problemes d'estabilitat, ja que només conservava un dels dos fulls exteriors de pedra i, per tant, el rebliment interior de la tàpia restava exposat a la intempèrie. Un cop estabilitzat aquest element, es va endegar una excavació arqueològica resseguint la topografia, la qual cosa va suposar haver de moure grans quantitats de terra i enderrocs. Així es va perfilar un primer recinte, on destaca un pati central que organitza internament el conjunt i una gran sala, corresponent a la construcció fortificada rectangular que havia originat el castell, de la qual es van arrodonir les cantonades interiors quan se'n va modificar l'ús. També, a la zona del pati i just sobre l'entrada de la sala esmentada, es van posar al descobert les restes d'una gran escala de pedra que permetia pujar a un primer pis que havia desaparegut (Codina/Muntaner 2020, 311-315). La conservació d'una bona part d'aquest element i el fet que les seves restes estaven ensorrades al lloc original va permetre recuperar-lo, de manera que

ha esdevingut un magnífic mirador sobre les restes del castell i el seu entorn. Amb posterioritat, un cop excavat i consolidat el recinte interior, s'ha continuat excavant en l'ampliació del segle XIV i en el fossat que envolta el conjunt. Aquesta intervenció, encara no acabada, ha permès recuperar l'arrencada de les arcades originals del pont d'accés. Un nou pont metàl·lic permet salvar el fossat i accedir a l'interior del recinte del castell a través dels nivells originals, alhora que permet veure les restes del pont original. Com ja s'ha esmentat, encara resten per finalitzar les excavacions del fossat, la consolidació de les escarpes del castell que hi donen i l'accés a l'altra banda del pont, actuacions que sens dubte aportaran noves dades per poder plantejar una bona solució arquitectònica i didàctica per completar el conjunt.

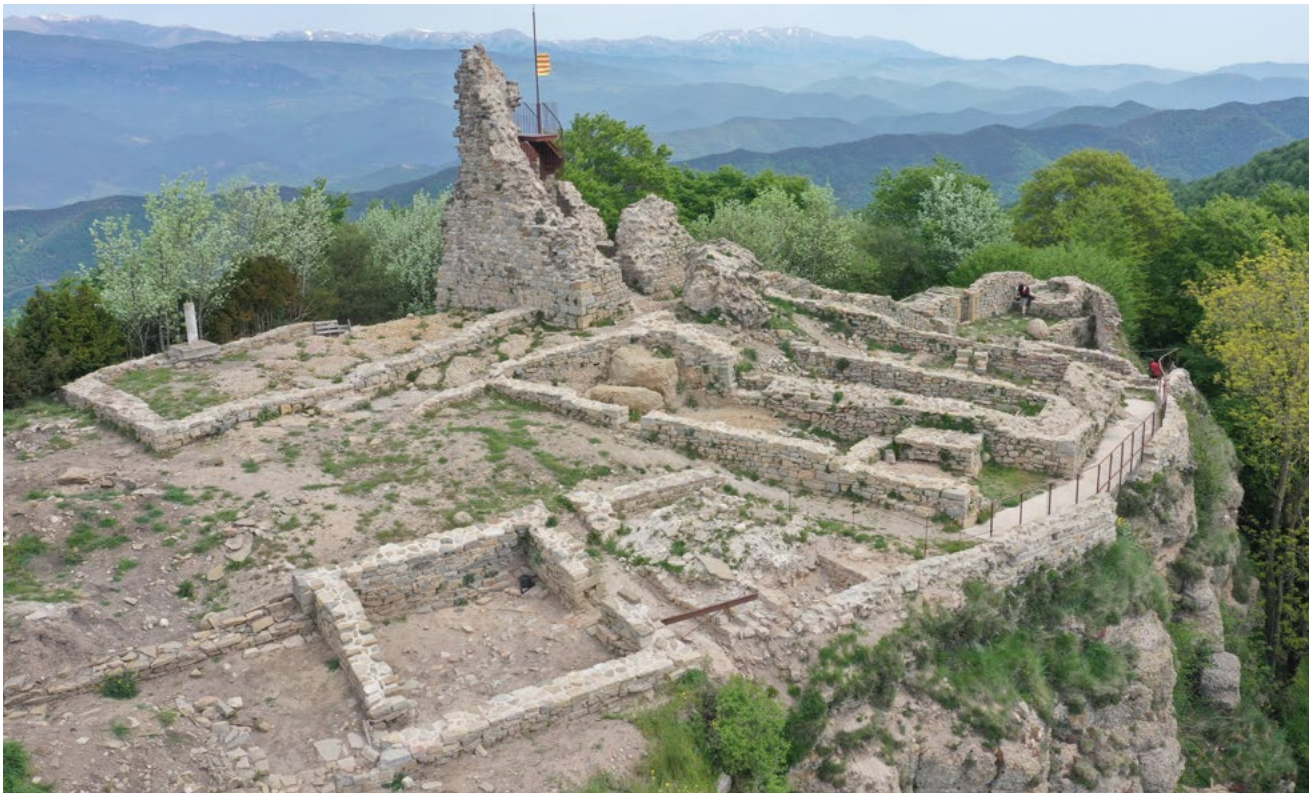
Figura 2. Castell de Milany. Vista aèria del conjunt, amb el camí de ronda sobre el cingle en primer pla i la torre amb el nou mirador al fons.

En el moment de començar les obres, només era visible un petit pany de paret en forma d'agulla, molt afeblit en la part inferior, situat sobre un petit turó que senyorejaven el conjunt. De manera immediata i urgent es va consolidar aquest element i, només llavors, es van iniciar les excavacions arqueològiques al seu entorn. Això va permetre descobrir que aquesta paret era en realitat la resta d'una torre d'homenatge de planta quadrangular. De fet, això es va poder confirmar poc després amb la consulta de diversa documentació fotogràfica, atès que una bona part del pis superior s'havia conservat fins a la primera meitat del segle XX. D'aquesta manera, mercès al treball amb fotogrametria, s'ha pogut plantejar una hipòtesi de reconstrucció d'aquest element que, originalment, constava de dos pisos. A més, en un gran bloc escapçat prop de l'agulla esmentada, s'hi va reconèixer el brancal interior de la porta d'entrada del primer pis, avui inexistent. Per donar visibilitat a aquestes troballes, es va bastir un mirador sobre les restes de la torre, la base del qual reproduceix la geometria de la volta de la planta baixa i alhora fa de base del primer pis. Paral·lelament, es van continuar les excavacions del conjunt, la qual cosa va permetre localitzar l'entrada original del castell en el sector est, la cisterna, l'església enderrocada pels terratrèmols, les estances del sector sud del castell i un pas de ronda exterior parcialment desaparegut cingle avall (Fàbregas 2017, 139-151). Tots aquests elements i espais han estat consolidats per fer-los comprensibles i visitables; a la zona d'accés i al pas de ronda ha estat necessari completar les restes amb noves zones transitables protegides de les caigudes. A

causa de la localització remota del castell, els treballs han disposat d'un transport aeri de material i maquinària. Actualment, encara continuen les excavacions i les consolidacions, però es preveu acabar-les d'aquí a poc temps, per deixar el conjunt visitable.
