La recuperació del patrimoni religiós gironí

Irene Llusent Guillamet

Servei de Monuments de la Diputació de Girona

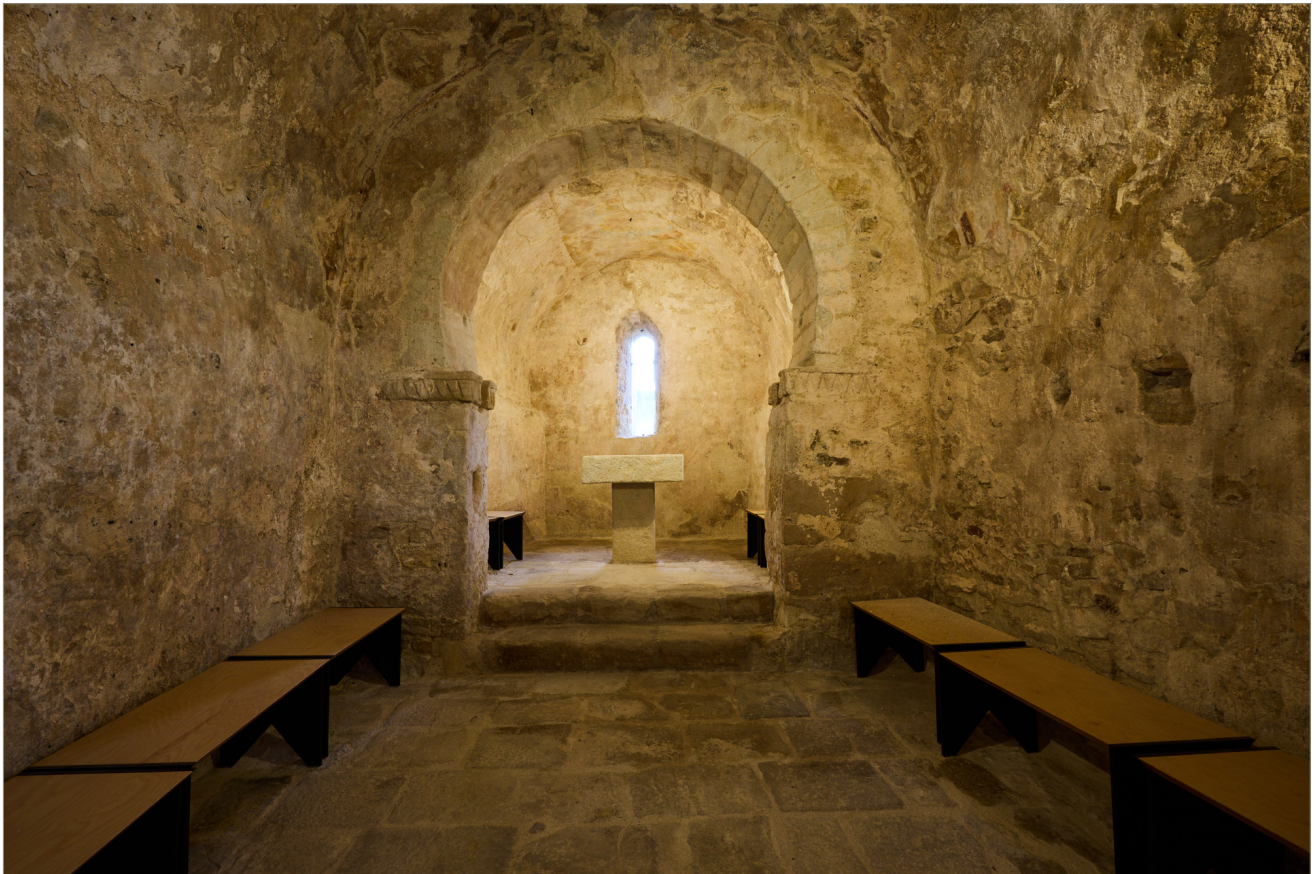
Figura 1. Interior de l'església de Sant Julià de Boada amb un dels seus característics arcs de ferradura.

La necessitat de la intervenció actual va sorgir de la detecció d'importants humitats a l'interior de l'edifici, provocades per la filtració d'aigua procedent de la coberta. Aquesta patologia es veia agreujada per una ventilació interior deficient, que havia propiciat l'aparició de fongs en els paraments que degradaven les escasses restes de pintures romàniques que encara es conservaven a la zona de l'absis. Així doncs, la brigada del servei de Monuments ha dut a terme la reparació general de la coberta: s'han substituït les lloses de pedra malmeses, s'ha format un nou minvell en la unió entre la teulada i el campanar d'espadanya, i s'ha incorporat un canal de zinc de recollida d'aigües al vessant nord de l'església, on l'aigua vessava directament al basament de les façanes. Les restes de les lloses originals

de coberta s'han consolidat i deixat a la vista. També s'ha millorat l'accés tant de l'entorn, amb la substitució d'un graó per una petita rampa, com de la porta d'entrada, on s'ha eliminat el graó superposat als anys vuitanta per un accés a peu pla.

Actualment, gràcies a l'actuació de l'equip de restauradores, les pintures conservades a la zona de l'absis presenten una lectura molt més clara, alhora que se n'ha assegurat la conservació. Els principals treballs duts a terme han consistit a eliminar materials de restauracions anteriors, així com pàtines adherides de procedència diversa. S'ha prioritzat la conservació de tots els materials originals, presentessin capes pictòriques o no, amb la consolidació dels àmbits bombats o despresos, i amb la posterior consolidació i integració cromàtica de les llacunes.

Els tancaments preexistents també s'han substituït, tant a les finestres com a la porta d'entrada, per assegurar una ventilació interior correcta i oferir una imatge més simple. Finalment, la il·luminació interior i exterior s'ha substituït per nous sistemes més eficients, i s'ha equipat l'espai amb uns bancs polivalents i un panell informatiu interior mòbil, el qual incorpora un mirall que permet la visió de l'absis des de l'exterior quan el temple està tancat (Bayona *et al.* 2022).

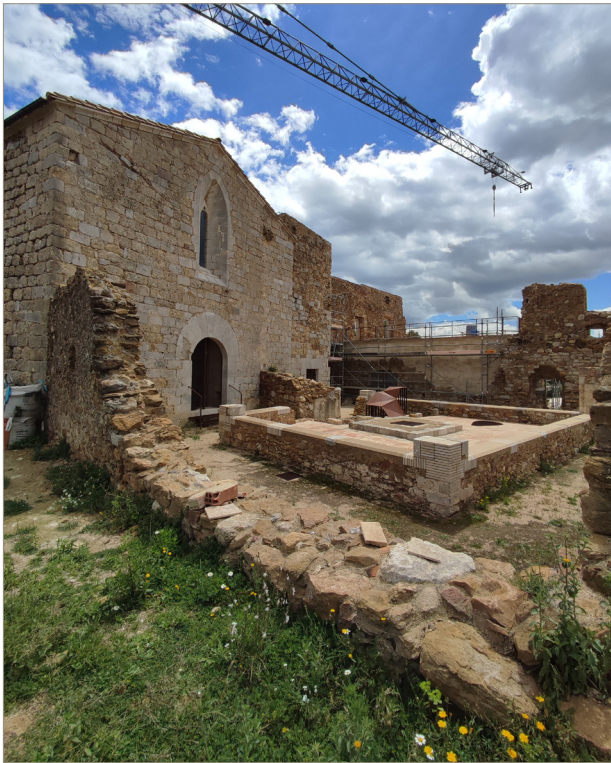
Figura 2. Vista general de les restes del claustre de la canònica de Santa Maria del Roure, descobert durant les obres de restauració.

ra, s'han restaurat l'església gòtica i les escasses restes de l'esglesiola romànica que es conserven, el claustre del priorat (del qual no es tenia cap notícia), les dependències residencials annexes a aquests dos elements i, finalment, el santuari marià d'època moderna, on també s'han localitzat les restes d'un petit oratori inicial (Marquès 1996; Codina 2021; Puig 2022a; Puig, 2022b). L'objectiu final de l'actuació és dotar el poble d'un monument polivalent amb espais diversos: l'església gòtica com a edifici tancat per a la realització d'actes puntuals, l'església barroca com a espai arcerat a l'aire lliure, ideal per a la celebració de diversos esdeveniments, i les dependències del claustre, interiors i exteriors, com un àmbit que pugui funcionar de manera independent per oferir serveis al conjunt. Així, no només es recuperen les restes arquitectòniques, sinó que alhora es propicia l'accessibilitat i la comprensió del monument, element vital en la conservació del patrimoni.
