Ajuntament de La Tallada d'Empordà

INVENTARI DE CAMINS MUNICIPALS  
DE LA TALLADA D'EMPORDÀ

**FITXES TÈCNIQUES DELS CAMINS**

**CONSELL COMARCAL  
DEL BAIX EMPORDÀ**

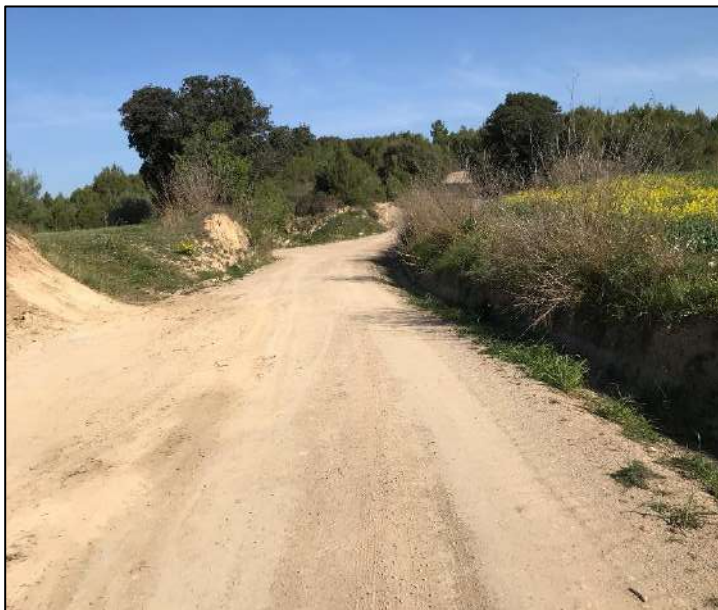
#### 01 - TR01

| <b>Estat vial:</b> | Bo |
| <b>Irregularitats:</b> | Risc esllavissada |
| <b>Estat drenatge:</b> | Bo |

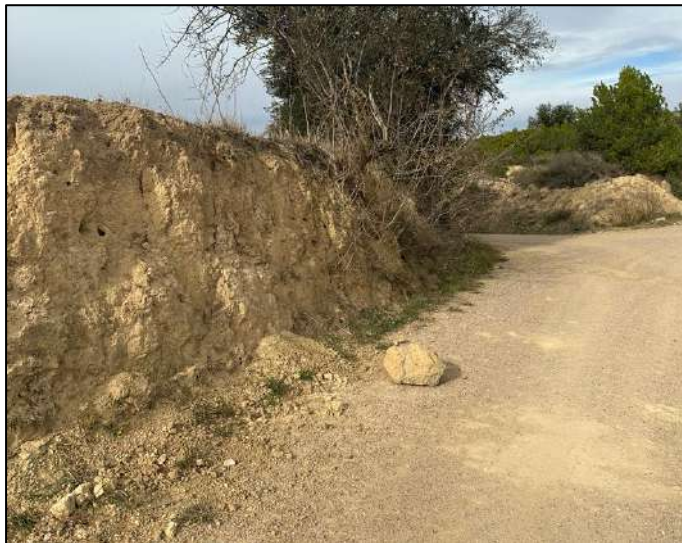
| <b>Tipus d'afectació:</b> | Risc d'esllavissada |
| <b>Situació afectació:</b> | Costat esquerre |

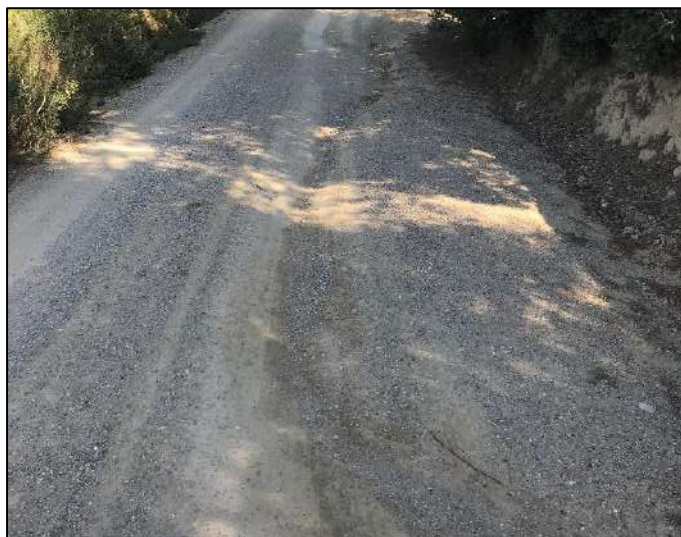
### 01 - AF02

| <b>Tipus d'afectació:</b> | Xaragall |
| <b>Situació afectació:</b> | Longitudinal al camí |

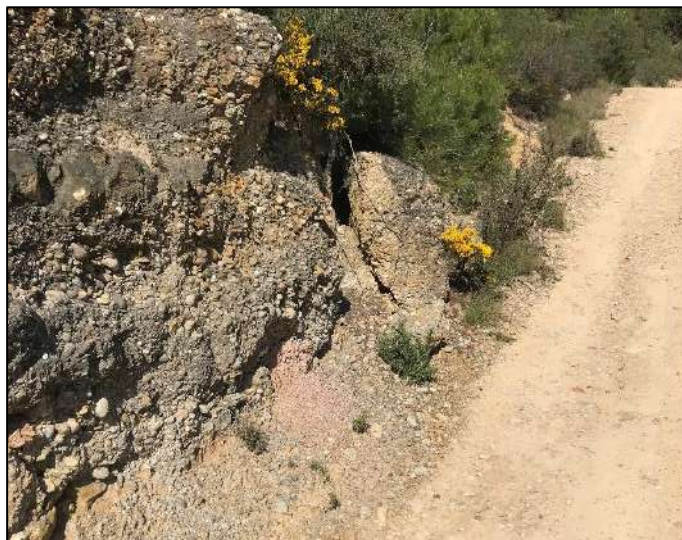
### 01 - AF03

| <b>Tipus d'afectació:</b> | Risc d'esllavissada |
| <b>Situació afectació:</b> | Costat esquerre |

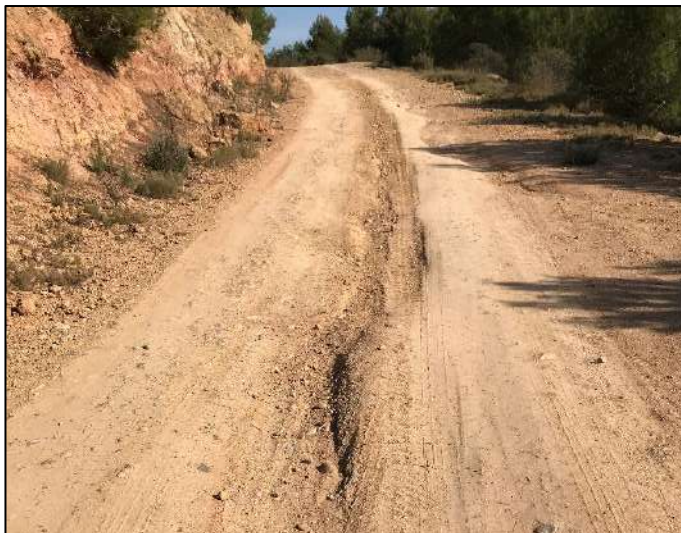
## 01 - AF04

| <b>Tipus d'afectació:</b> | Xaragall |
| <b>Situació afectació:</b> | Longitudinal al camí |

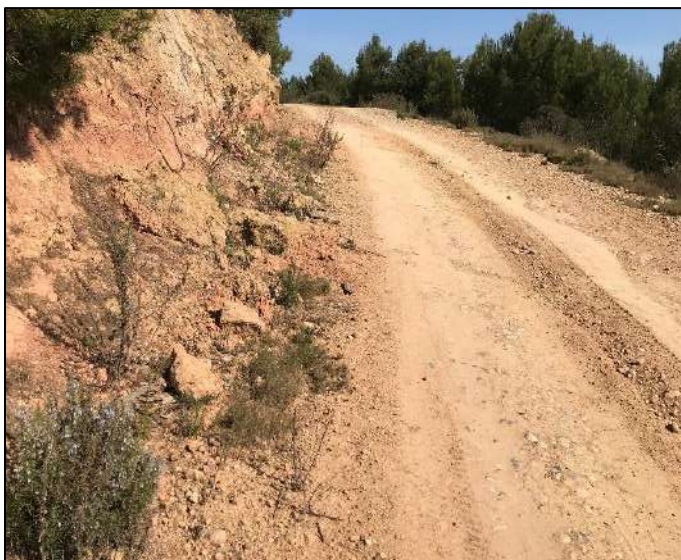
## 01 - AF05

| <b>Tipus d'afectació:</b> | Risc d'esllavissada |
| <b>Situació afectació:</b> | Costat esquerre |

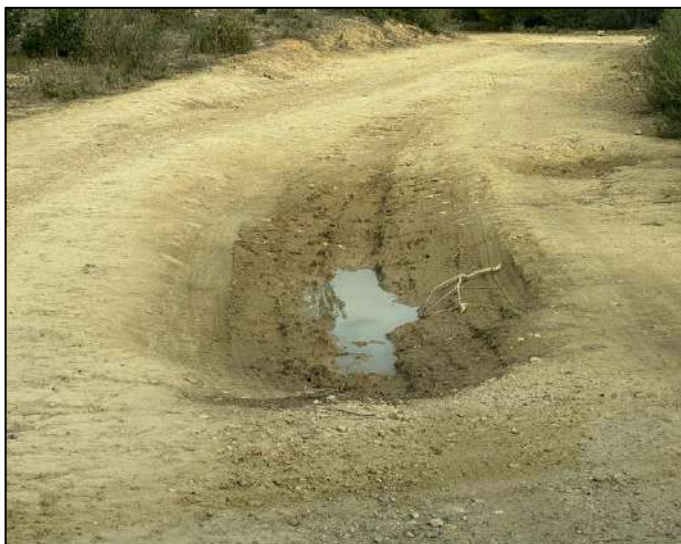
## 01 - AF06

| <b>Tipus d'afectació:</b> | Clots, roderes i fang |
| <b>Situació afectació:</b> | Longitudinal al camí |

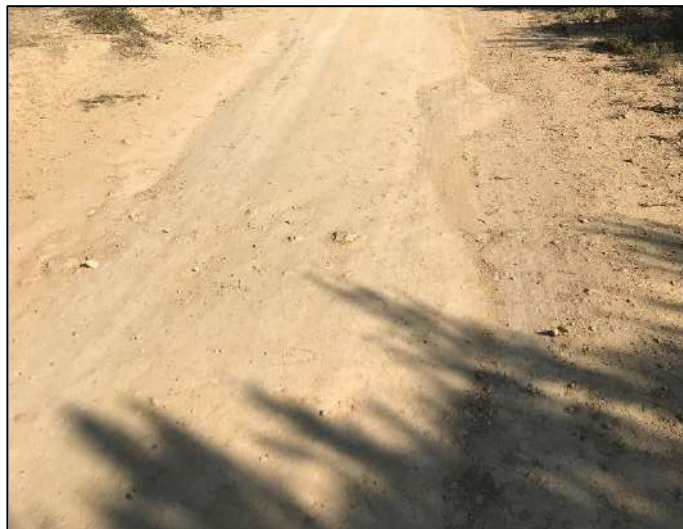
## 01 - AF07

| <b>Tipus d'afectació:</b> | Xaragall, pèrdua capa superficial del sòl |
| <b>Situació afectació:</b> | Generalitzat |

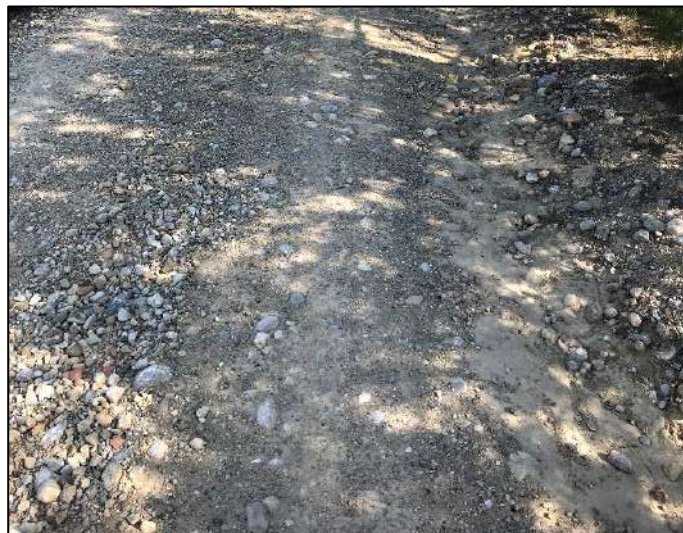
## 01 - AF08

| <b>Tipus d'afectació:</b> | Xaragall |
| <b>Situació afectació:</b> | Longitudinal al camí |

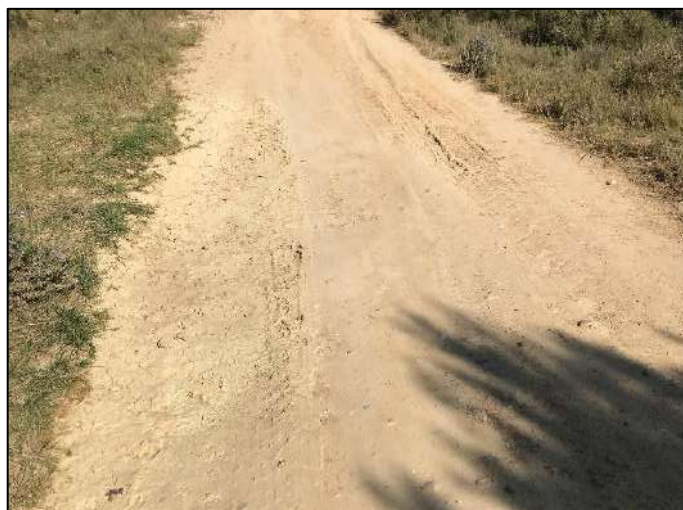
## 01 - AF09

| <b>Tipus d'afectació:</b> | Clots i roderes |
| <b>Situació afectació:</b> | Longitudinal al camí |

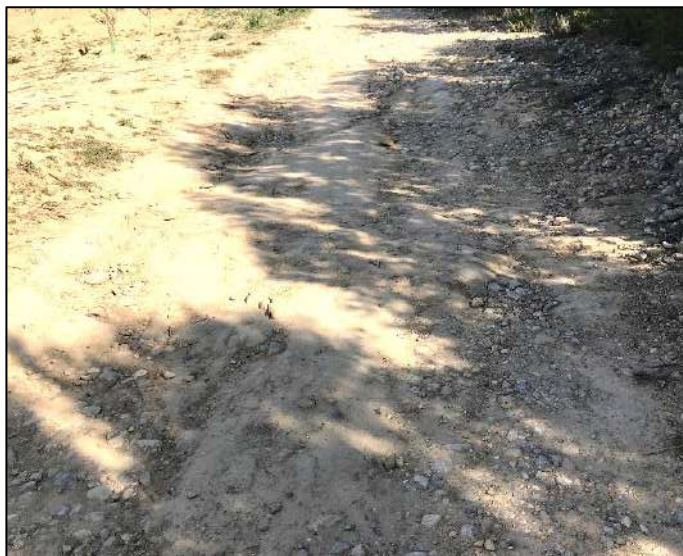
## 01 – AF10

| <b>Tipus d'afectació:</b> | Xaragall, pèrdua capa superficial del sòl |
| <b>Situació afectació:</b> | Generalitzat |

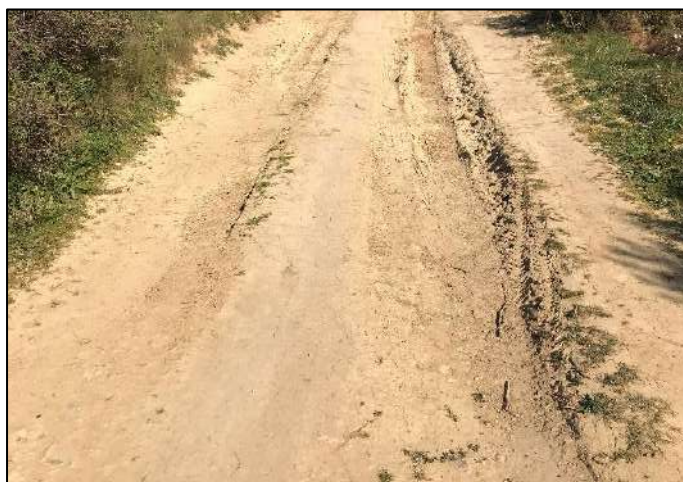
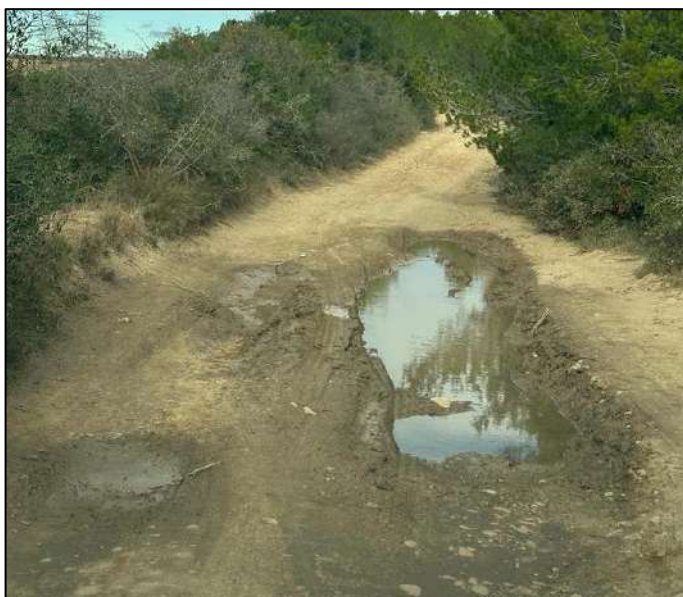
## 01 – AF11

| <b>Tipus d'afectació:</b> | Clots, roderes, basses i fang |
| <b>Situació afectació:</b> | Generalitzat |

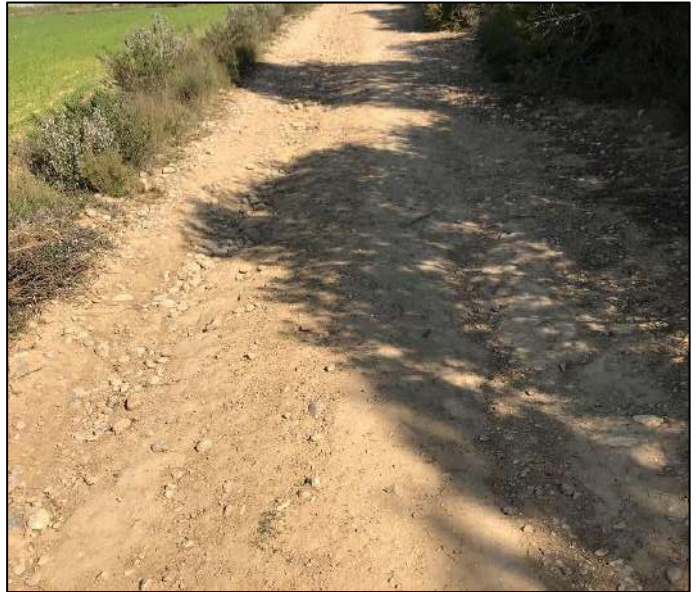
## 01 - AF012

| <b>Tipus d'afectació:</b> | Xaragall, pèrdua capa superficial del sòl |
| <b>Situació afectació:</b> | Generalitzat |

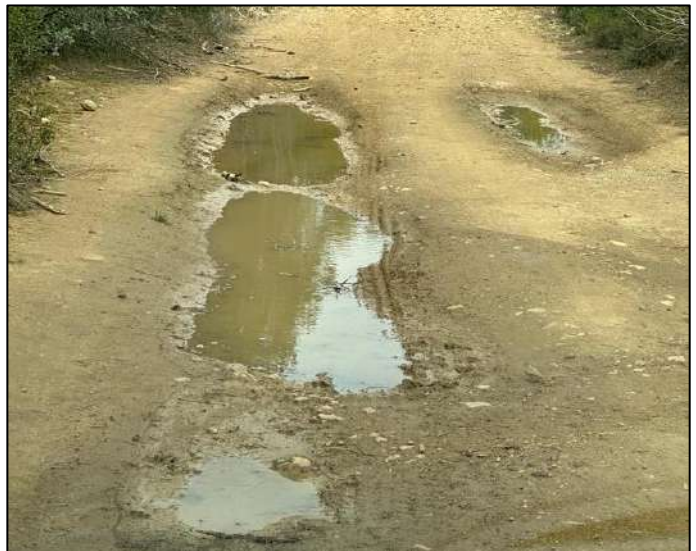
## 01 - AF013

| <b>Tipus d'afectació:</b> | Clots, basses, roderes i fang |
| <b>Situació afectació:</b> | Generalitzat |

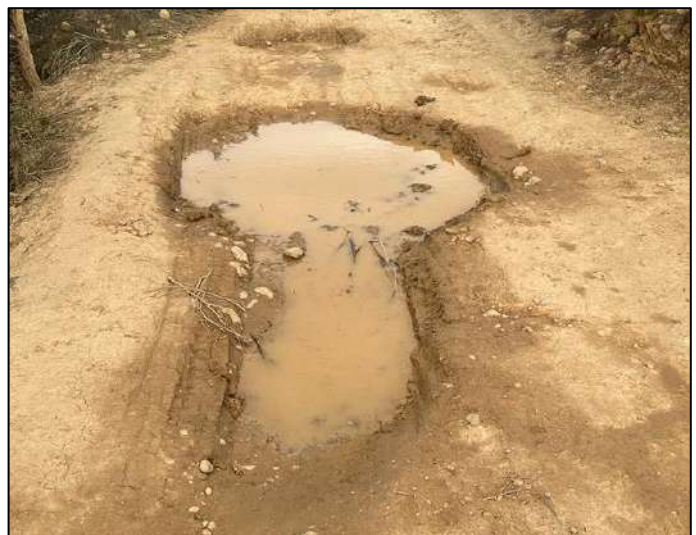
## 01 - AF014

| <b>Tipus d'afectació:</b> | Clots, basses, roderes i fang |
| <b>Situació afectació:</b> | Generalitzat |

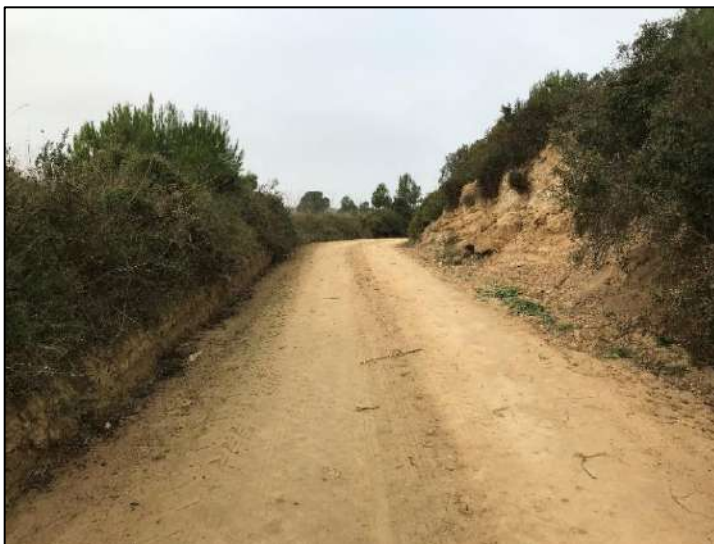
| <b>Estat vial:</b> | Molt deficient |
| <b>Estat drenatge:</b> | Deficient |
| <b>Llera fluvial:</b> | Coincideix |

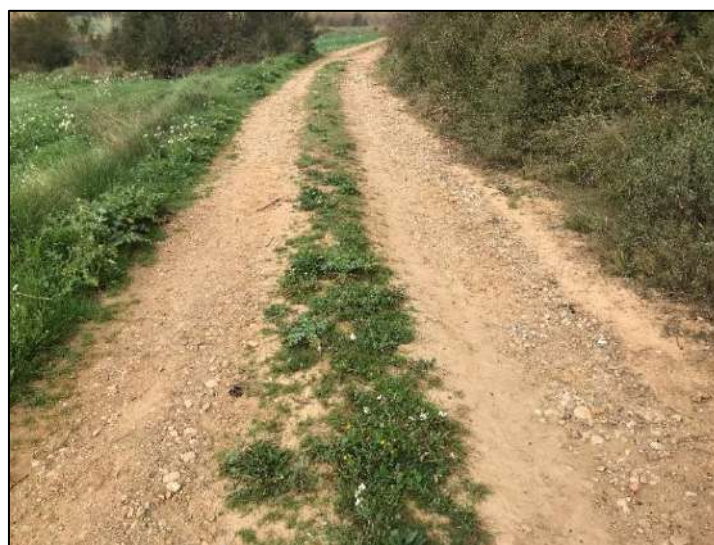
#### 02 - TR02

| <b>Drenatge longitudinal:</b> | Deficient |
| <b>Estat drenatge:</b> | Deficient |

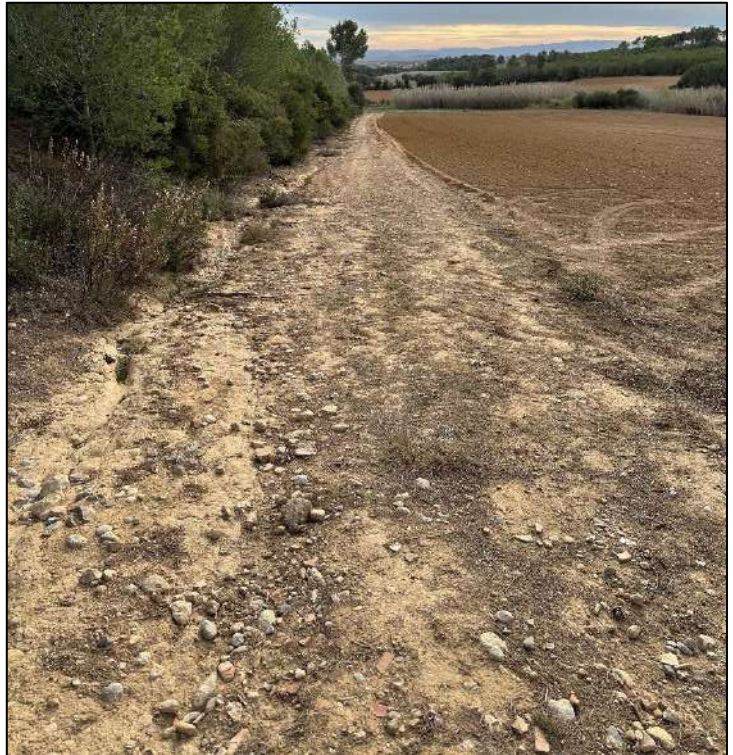
## 02 - TR03

| <b>Estat vial:</b> | Molt deficient |
| <b>Drenatge longitudinal:</b> | Deficient |
| <b>Estat drenatge:</b> | Deficient |

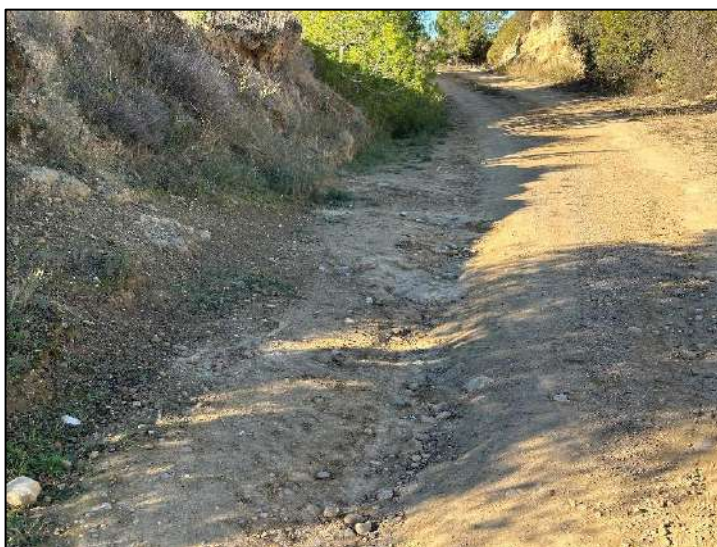
| <b>Tipus d'afectació:</b> | Xaragall |
| <b>Situació afectació:</b> | Longitudinal al camí |

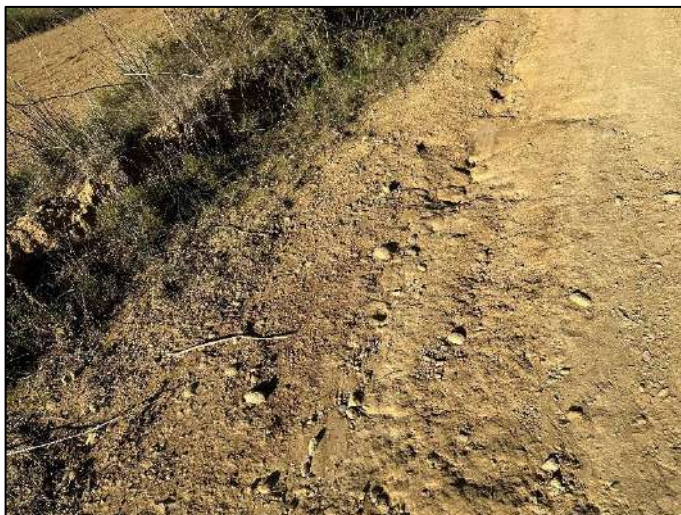
## 02 - AF02

| <b>Tipus d'afectació:</b> | Xaragall |
| <b>Situació afectació:</b> | Longitudinal al camí |

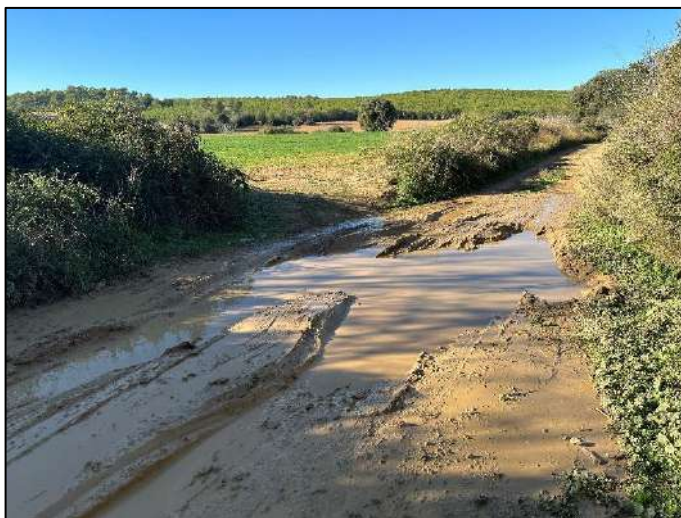
## 02 - AF03

| <b>Tipus d'afectació:</b> | Pas de curs fluvial sense gual, bassa i fang |
| <b>Situació afectació:</b> | Transversal al camí |

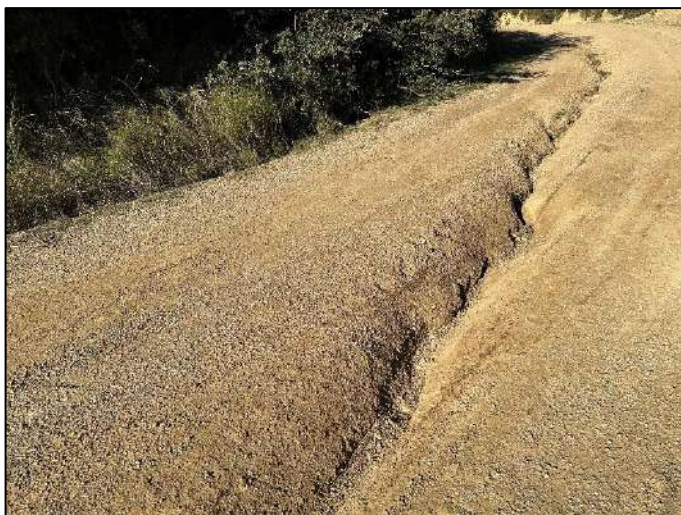
## 02 - AF04

| <b>Tipus d'afectació:</b> | Esvoranc |
| <b>Situació afectació:</b> | Transversal al camí |

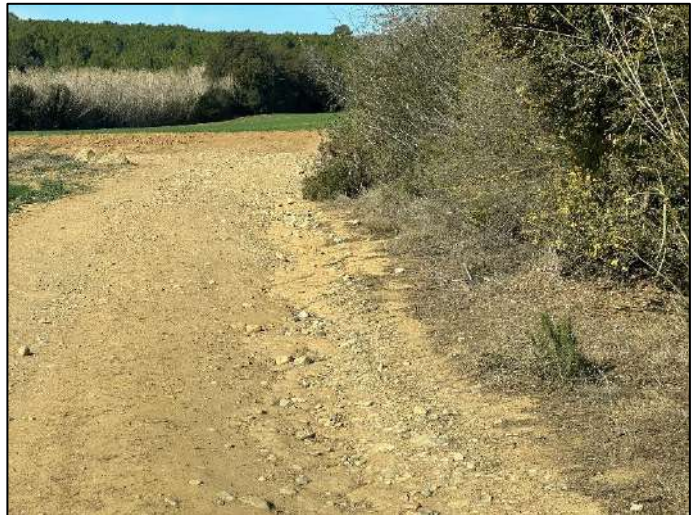
## 02 - AF05

| <b>Tipus d'afectació:</b> | Xaragall |
| <b>Situació afectació:</b> | Longitudinal a camí |

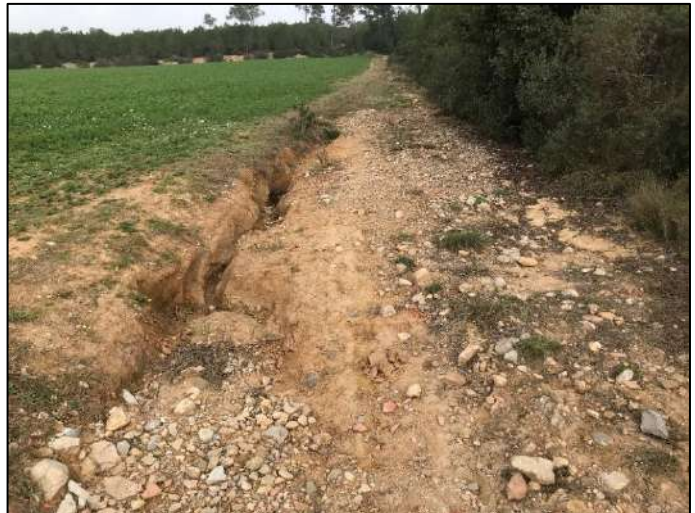
## 02 - AF06

| <b>Tipus d'afectació:</b> | Xaragall, esvoranc |
| <b>Situació afectació:</b> | Longitudinal a camí |

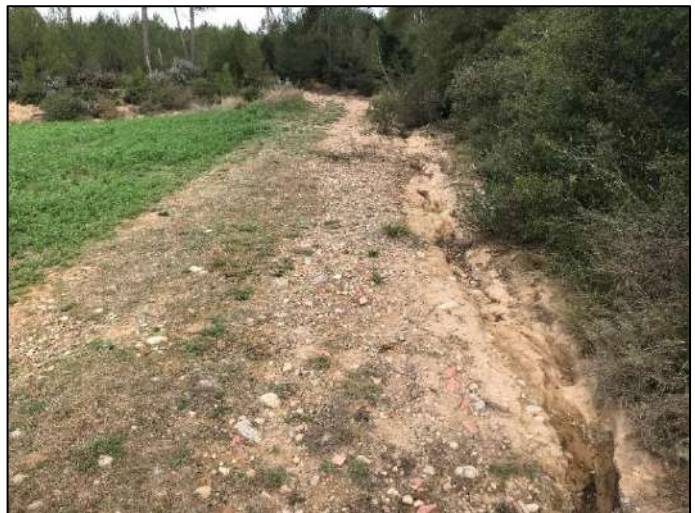
## 02 - AF07

| <b>Tipus d'afectació:</b> | Xaragall, esvoranc |
| <b>Situació afectació:</b> | Longitudinals a camí |

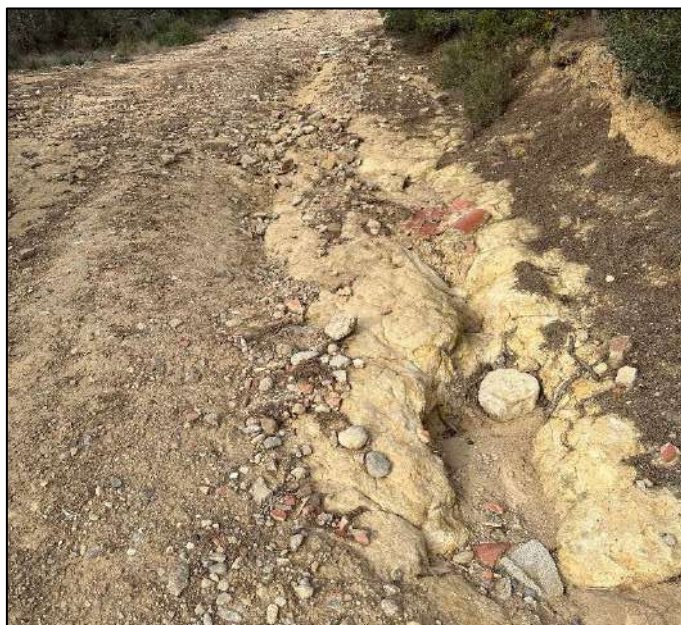
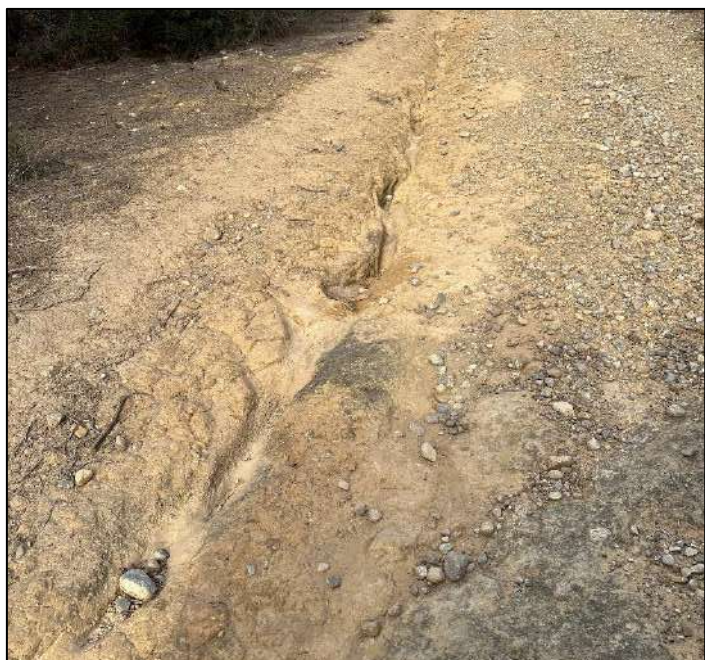
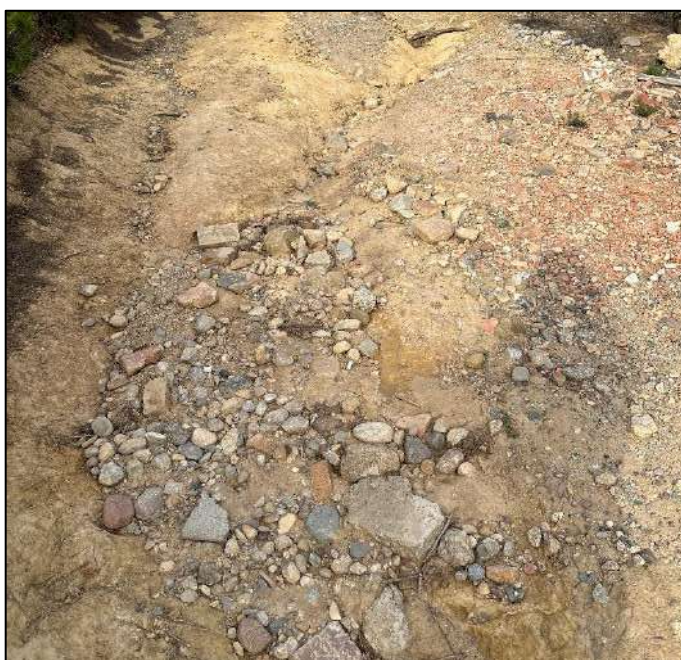
## 02 - AF08

| <b>Tipus d'afectació:</b> | Xaragalls, esvoranc,<br>pèrdua capa superficial<br>del sòl, pedra |
| <b>Situació afectació:</b> | Generalitzat |

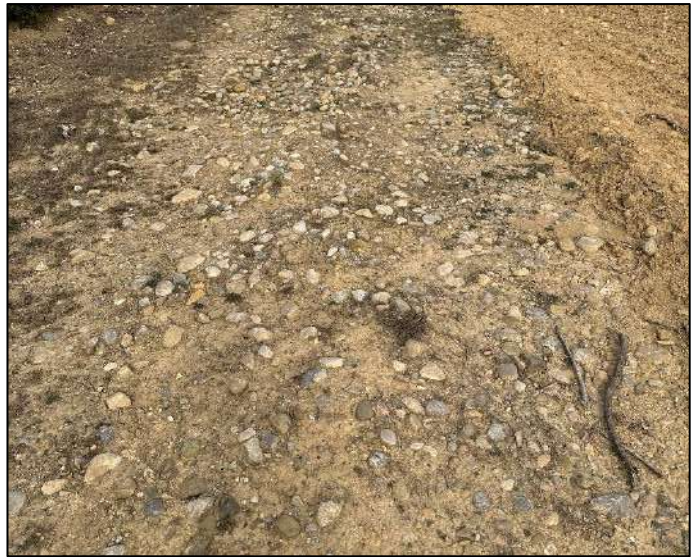
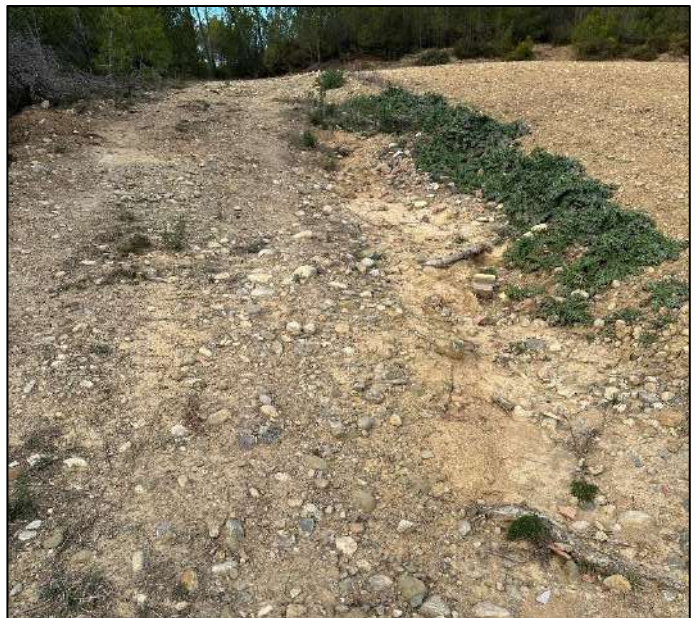
## 02 - AF09

| <b>Tipus d'afectació:</b> | Xaragalls, pèrdua capa superficial del sòl, pedra |
| <b>Situació afectació:</b> | Generalitzat |

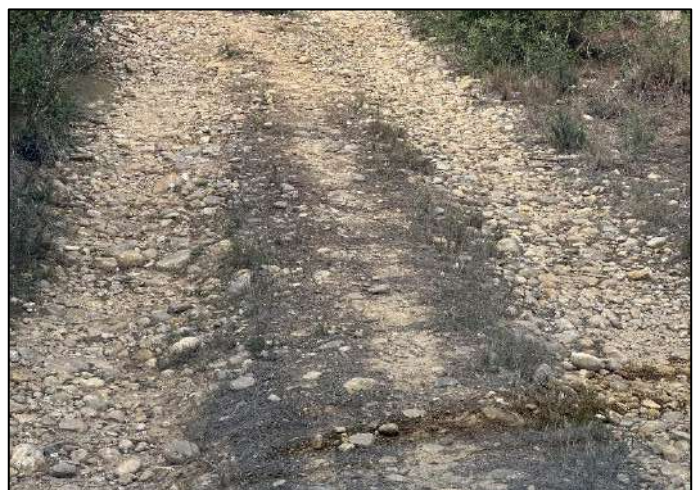
## 02 – AF10

| <b>Tipus d'afectació:</b> | Pedra |
| <b>Situació afectació:</b> | Generalitzat |

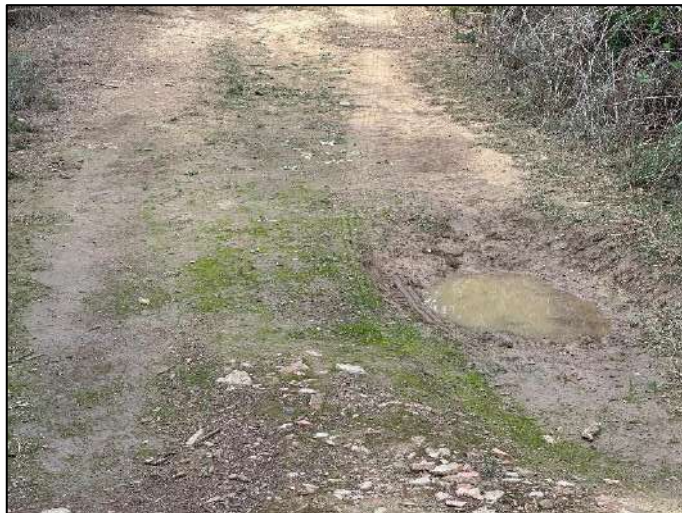
## 02 – AF11

| <b>Tipus d'afectació:</b> | Clots, basses i fang |
| <b>Situació afectació:</b> | Longitudinals al camí |

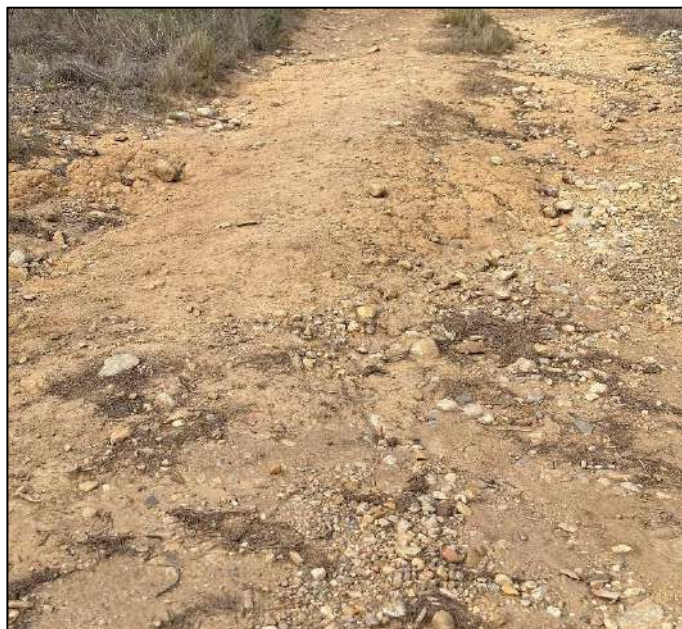
## 02 – AF12

| <b>Tipus d'afectació:</b> | Xaragall, pèrdua capa superficial del sòl |
| <b>Situació afectació:</b> | Generalitzat |

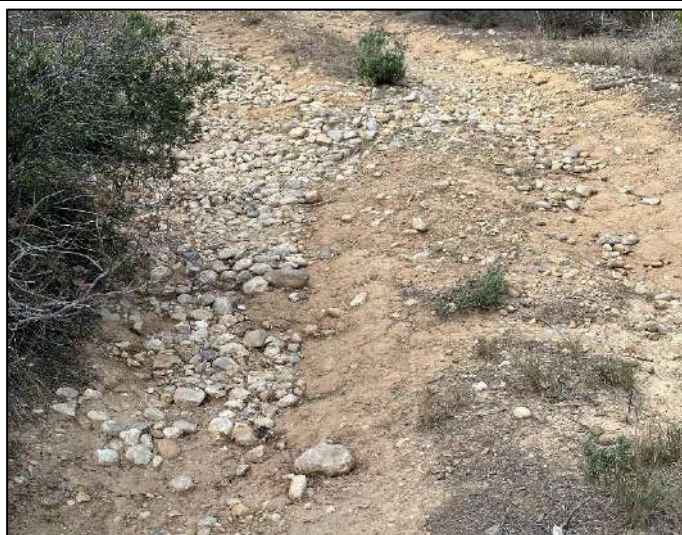
## 02 – AF13

| <b>Tipus d'afectació:</b> | Pedra, xaragall, pèrdua capa superficial del sòl |
| <b>Situació afectació:</b> | Generalitzat |

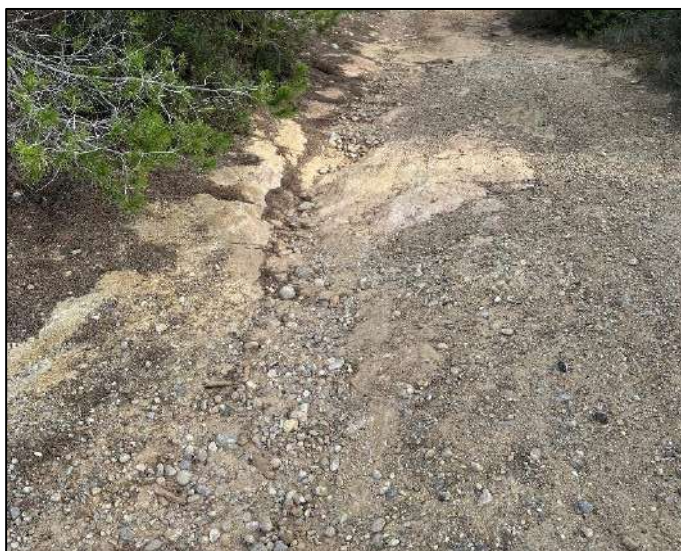
## 02 – AF14

| <b>Tipus d'afectació:</b> | Xaragall, pèrdua capa superficial del sòl |
| <b>Situació afectació:</b> | Generalitzat |

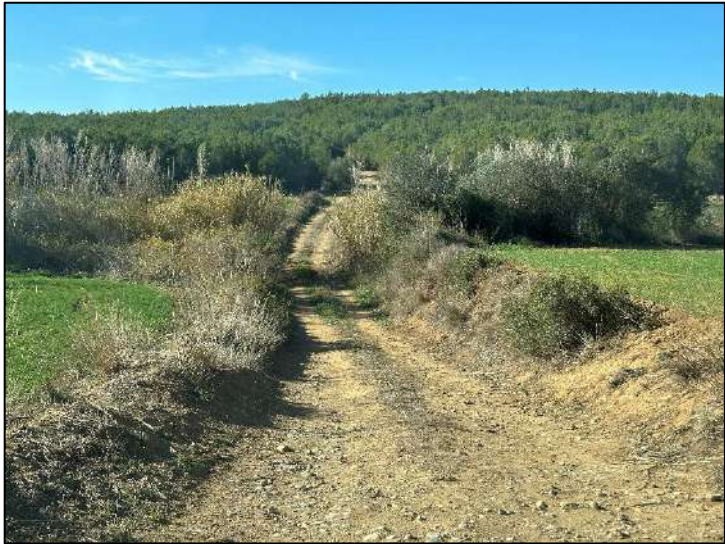
| <b>Estat vial:</b> | Deficient |
| <b>Drenatge longitudinal:</b> | Deficient |
| <b>Estat drenatge:</b> | Deficient |
| <b>Llera fluvial:</b> | Coincideix |

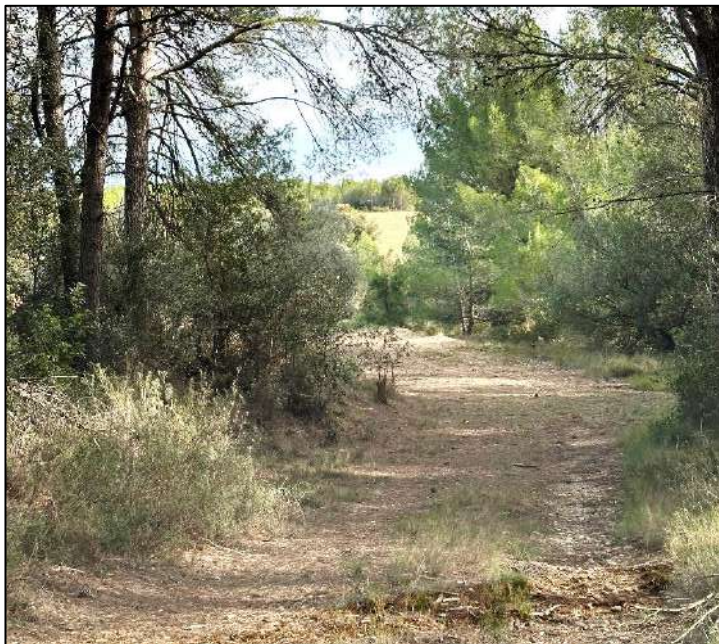
#### 03 - TR02

| <b>Codi Tram:</b> | TR02 | DESAPAREGUT |

| <b>Drenatge longitudinal:</b> | Deficient |
| <b>Estat drenatge:</b> | Deficient |

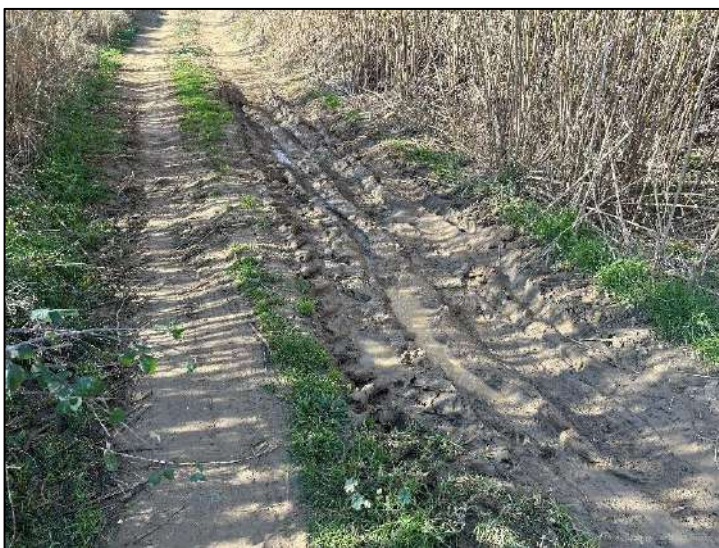
#### 03 - AF01

| <b>Tipus d'afectació:</b> | Pas de curs fluvial sense gual, clots, roderes i fang |
| <b>Situació afectació:</b> | Transversal al camí |

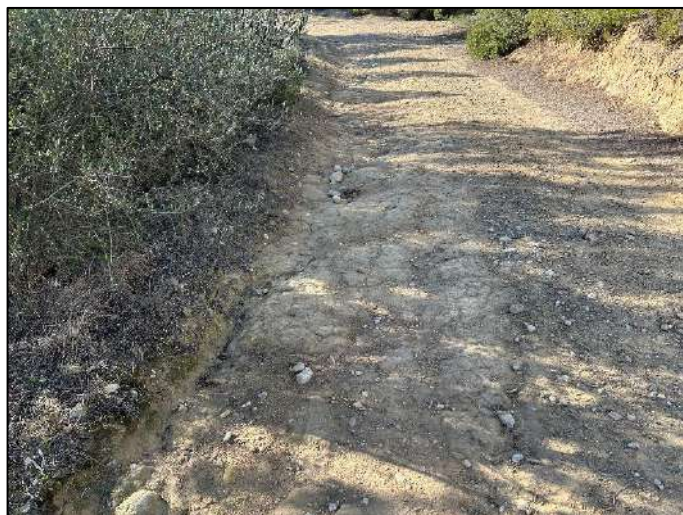
| <b>Tipus d'afectació:</b> | Xaragalls, pèrdua capa superficial del sòl |
| <b>Situació afectació:</b> | Longitudinal al camí |

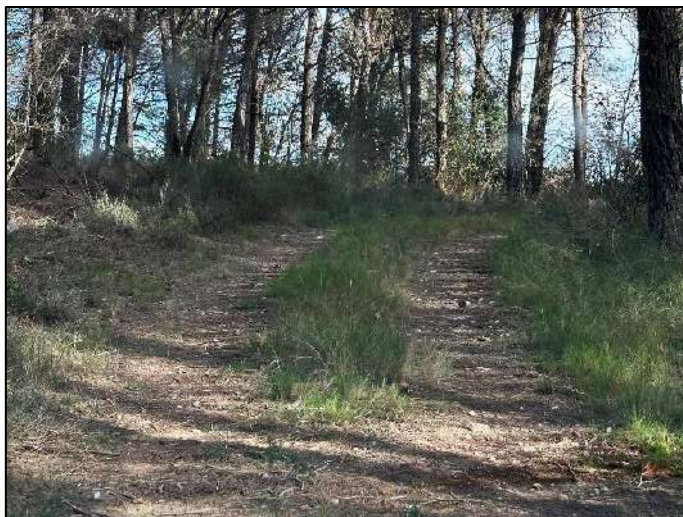
### 03 - AF03

| <b>Tipus d'afectació:</b> | Vegetació |
| <b>Situació afectació:</b> | Generalitzat |

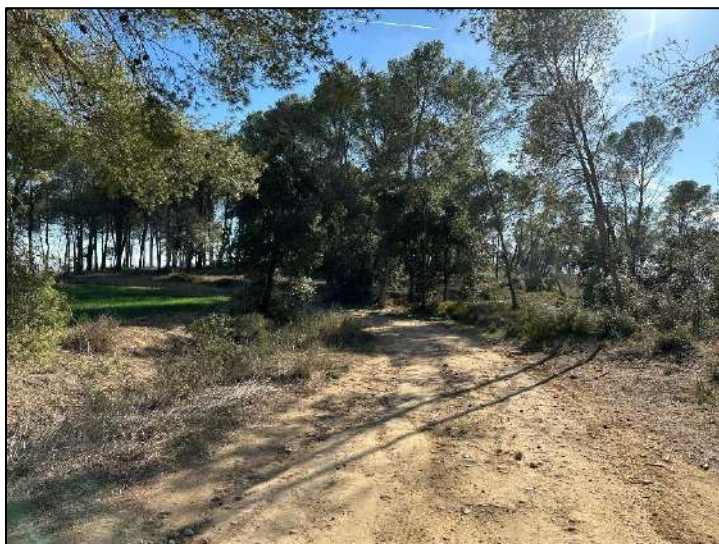
| <b>Estat drenatge:</b> | Deficient |

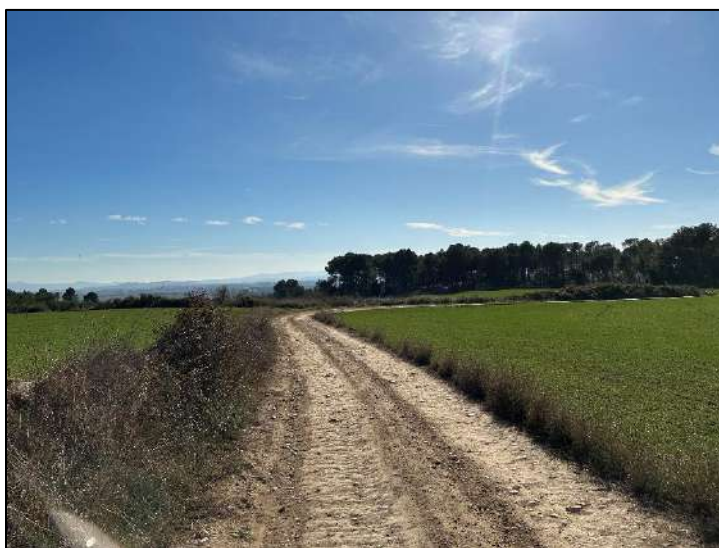
#### 04 - TR02

| <b>Drenatge longitudinal:</b> | Deficient |
| <b>Estat drenatge:</b> | Deficient |

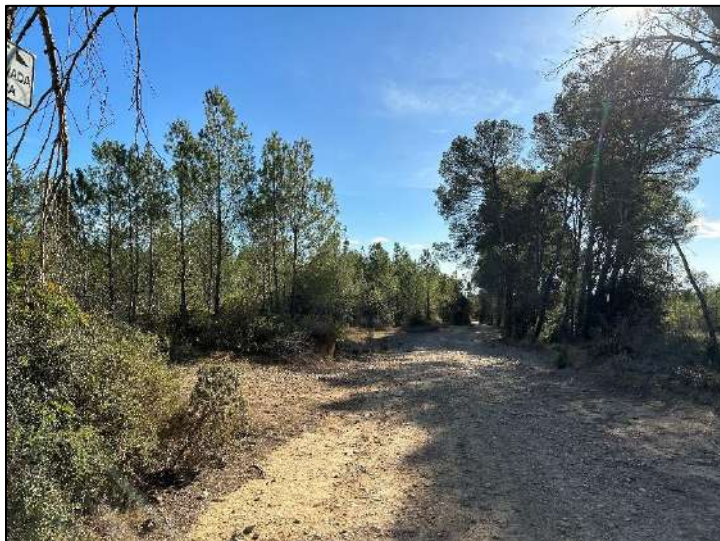
#### 04 - TR03

| <b>Drenatge longitudinal:</b> | Deficient |
| <b>Estat drenatge:</b> | Deficient |

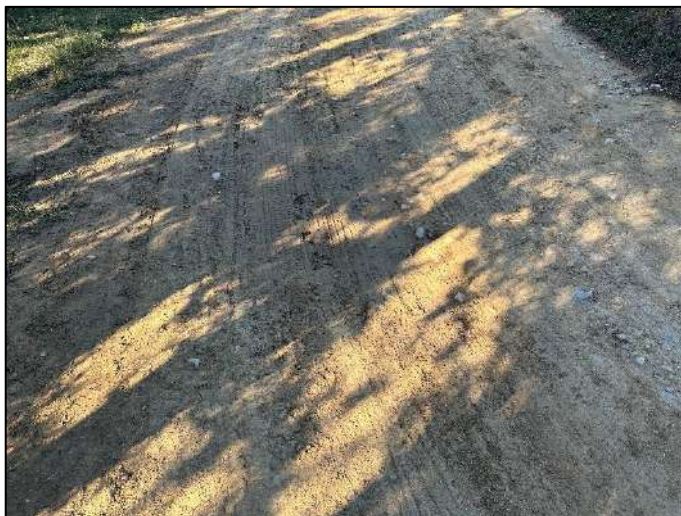
| <b>Tipus d'afectació:</b> | Roderes i fang |
| <b>Situació afectació:</b> | Generalitzat |

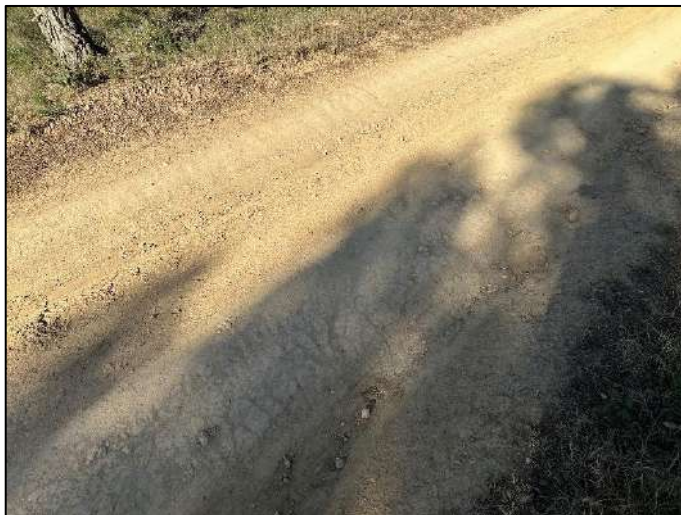
### 04 - AF02

| <b>Tipus d'afectació:</b> | Xaragall |
| <b>Situació afectació:</b> | Longitudinal al camí |

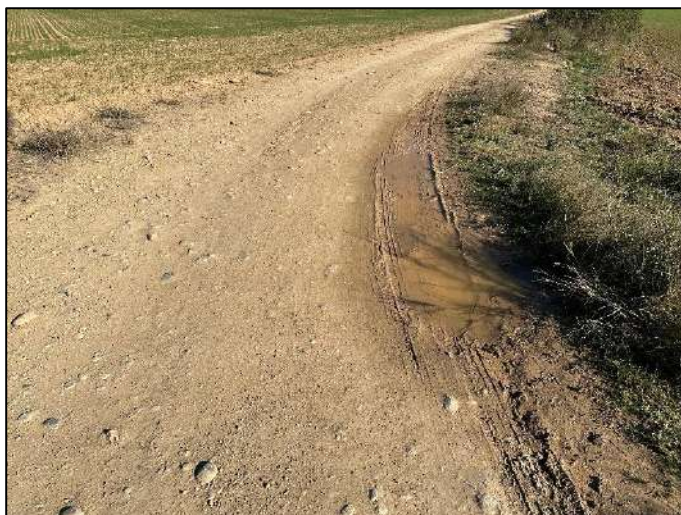
### 04 - AF03

| <b>Tipus d'afectació:</b> | Bassa, fang i roderes |
| <b>Situació afectació:</b> | Longitudinals al camí |

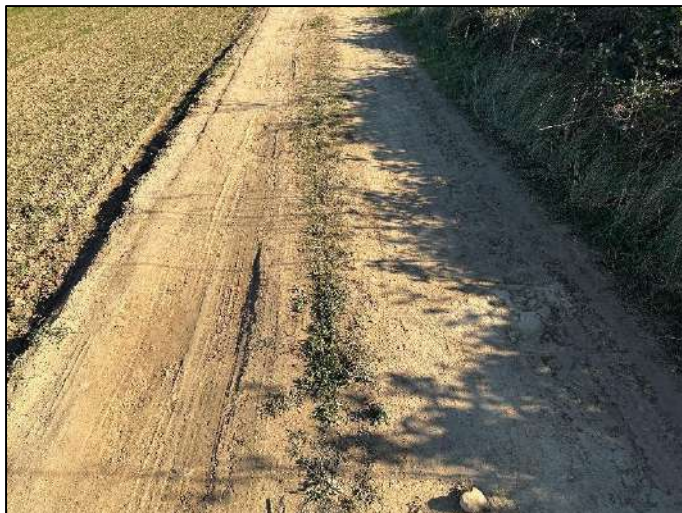
#### 04 - AF04

| <b>Tipus d'afectació:</b> | Clots i roderes |
| <b>Situació afectació:</b> | Longitudinals al camí |

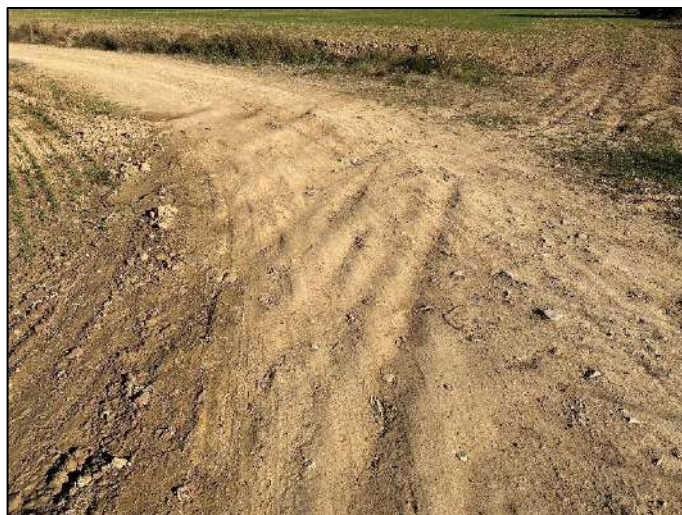
#### 04 - AF05

| <b>Tipus d'afectació:</b> | Clots i roderes |
| <b>Situació afectació:</b> | Generalitzats |

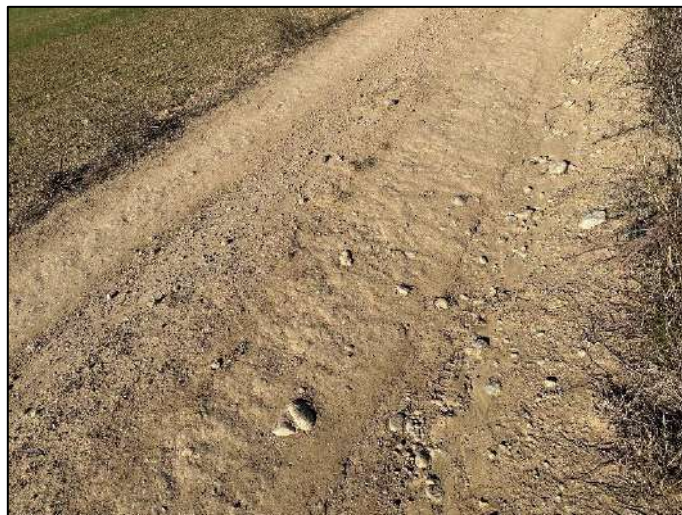
#### 04 - AF06

| <b>Tipus d'afectació:</b> | Xaragall |
| <b>Situació afectació:</b> | Longitudinal al camí |

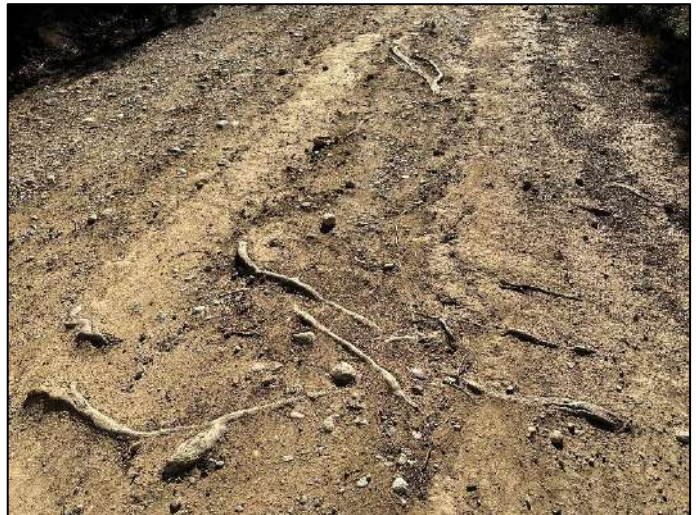
#### 04 - AF07

| <b>Tipus d'afectació:</b> | Arrels, pèrdua capa superficial del sòl |
| <b>Situació afectació:</b> | Generalitzat |

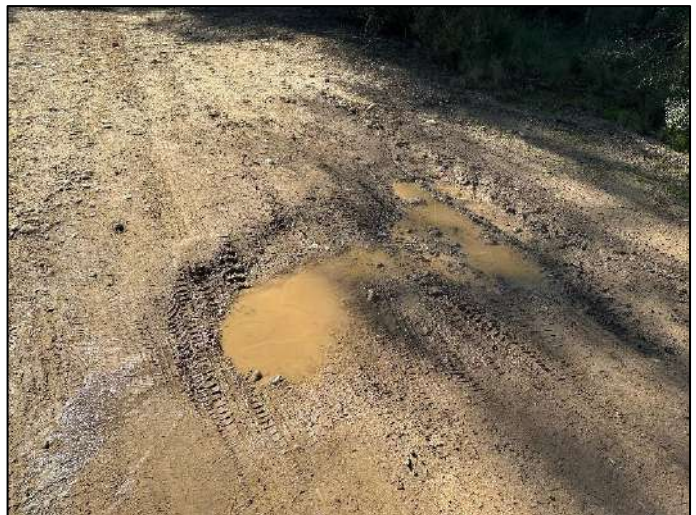
#### 04 - AF08

| <b>Tipus d'afectació:</b> | Clots, basses i fang |
| <b>Situació afectació:</b> | Centre camí |

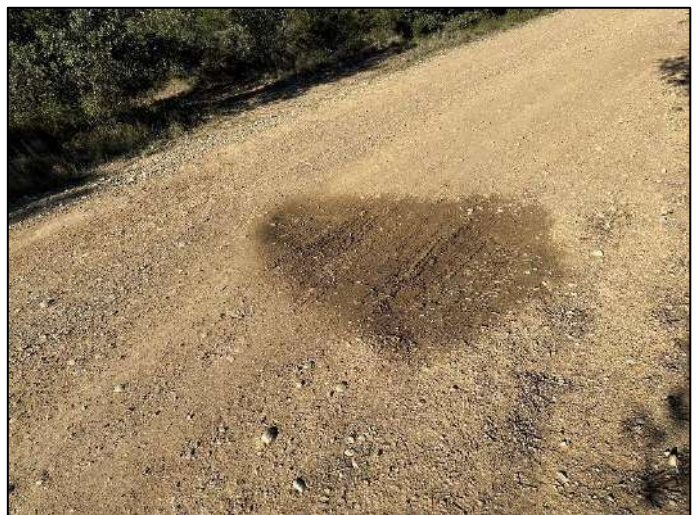
#### 04 - AF09

| <b>Tipus d'afectació:</b> | Clots i fang |
| <b>Situació afectació:</b> | Centre camí |

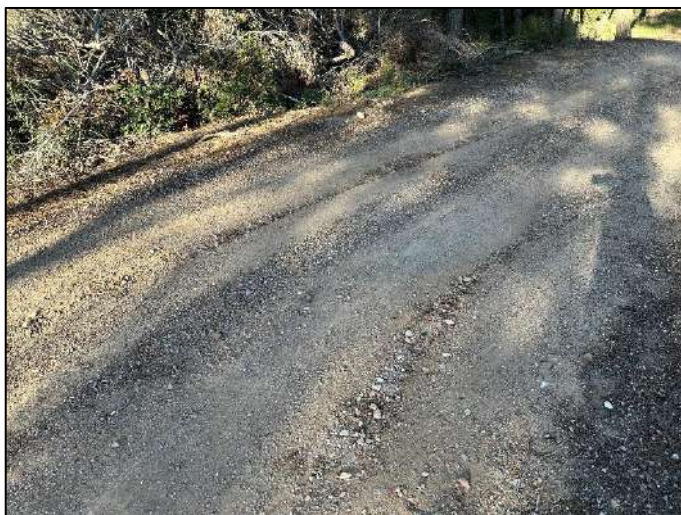
#### 04 – AF10

| <b>Tipus d'afectació:</b> | Xaragall |
| <b>Situació afectació:</b> | Longitudinal al camí |

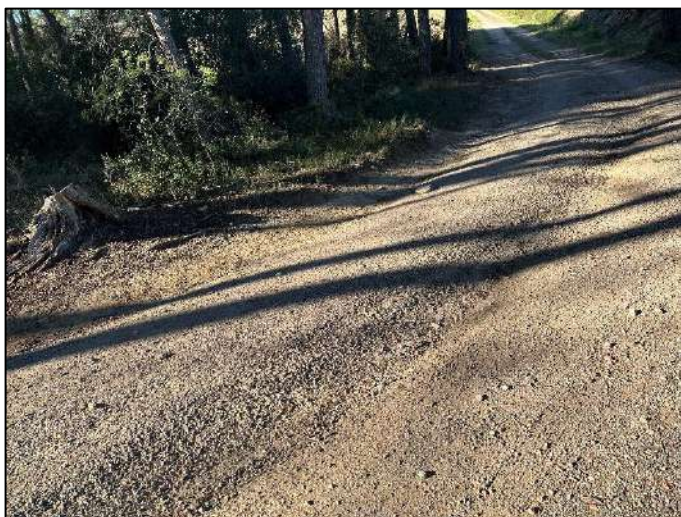
#### 04 – AF11

| <b>Tipus d'afectació:</b> | Xaragall |
| <b>Situació afectació:</b> | Longitudinal al camí |

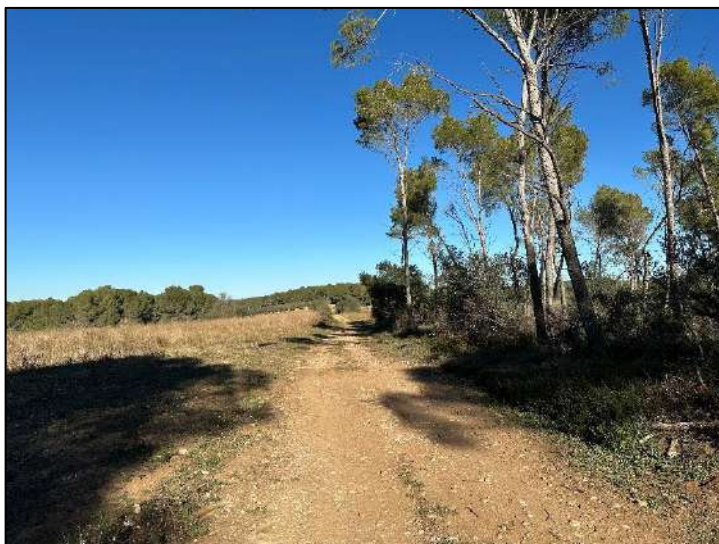
| <b>Drenatge longitudinal:</b> | Deficient |
| <b>Estat drenatge:</b> | Deficient |
