Ajuntament de La Tallada d'Empordà

INVENTARI DE CAMINS MUNICIPALS  
DE LA TALLADA D'EMPORDÀ

**FITXES TÈCNIQUES DELS CAMINS**

**CONSELL COMARCAL  
DEL BAIX EMPORDÀ**

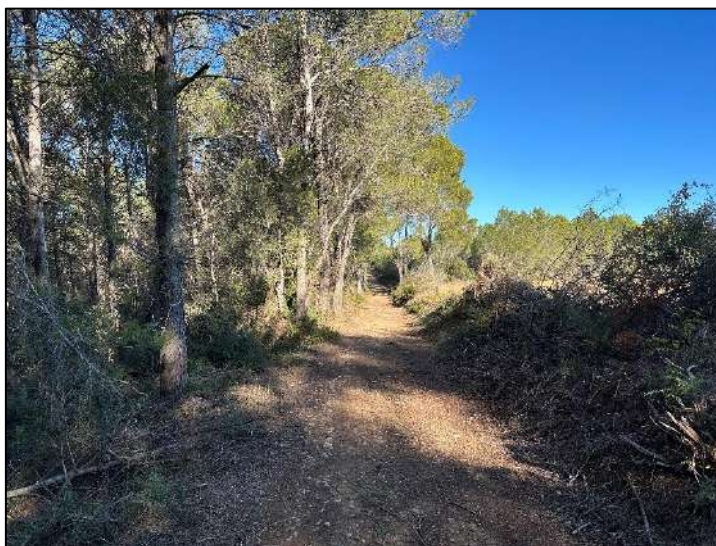
#### 05 - TR02

| <b>Estat vial:</b> | Deficient |
| <b>Drenatge longitudinal:</b> | Deficient |
| <b>Estat drenatge:</b> | Deficient |

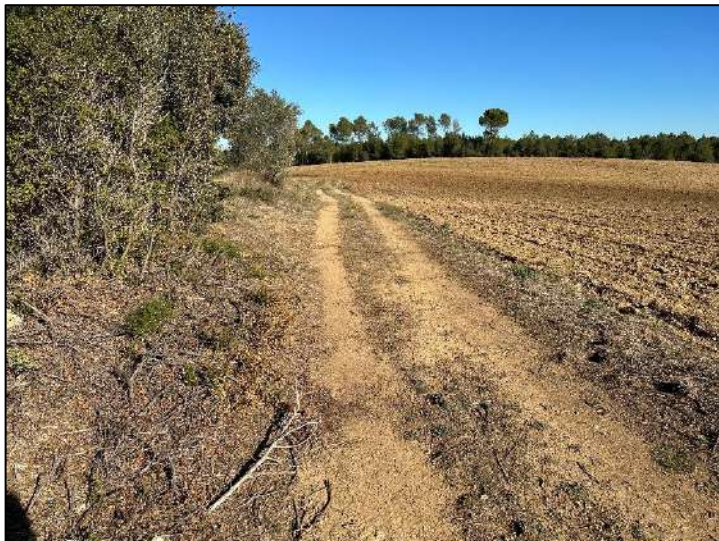
## 05 - TR03

| <b>Drenatge longitudinal:</b> | Deficient |
| <b>Estat drenatge:</b> | Deficient |

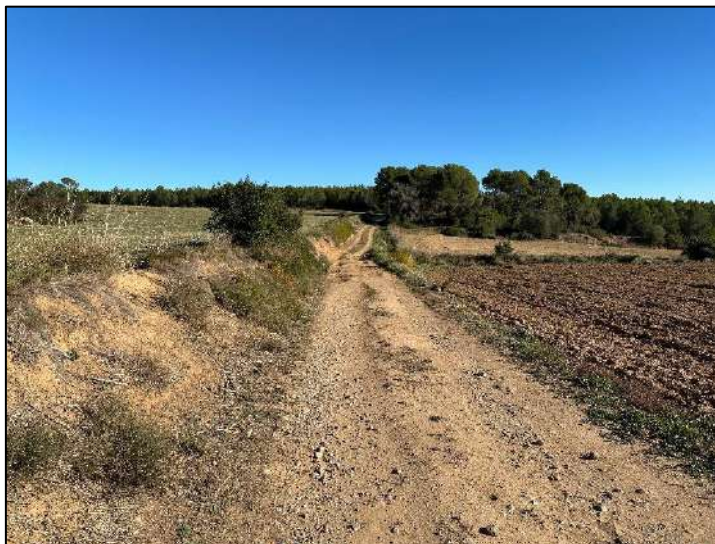
## 05 - TR04

| <b>Estat vial:</b> | Deficient |
| <b>Drenatge longitudinal:</b> | Deficient |
| <b>Estat drenatge:</b> | Deficient |

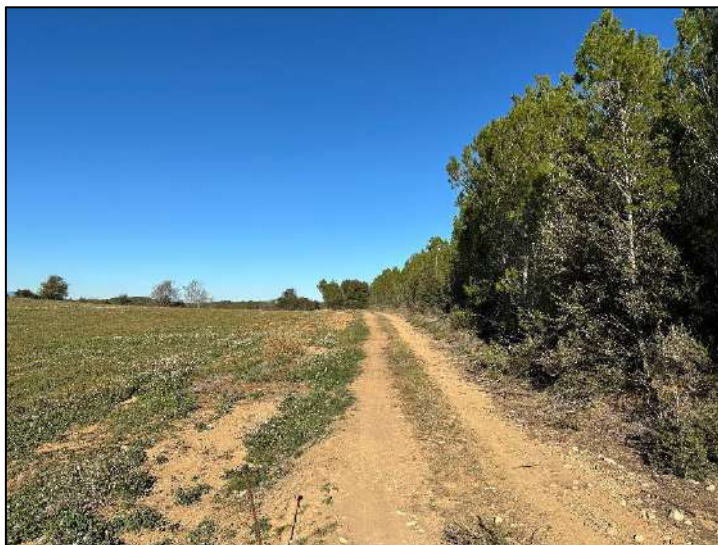
## 05 - TR05

| <b>Drenatge longitudinal:</b> | Deficient |
| <b>Estat drenatge:</b> | Deficient |

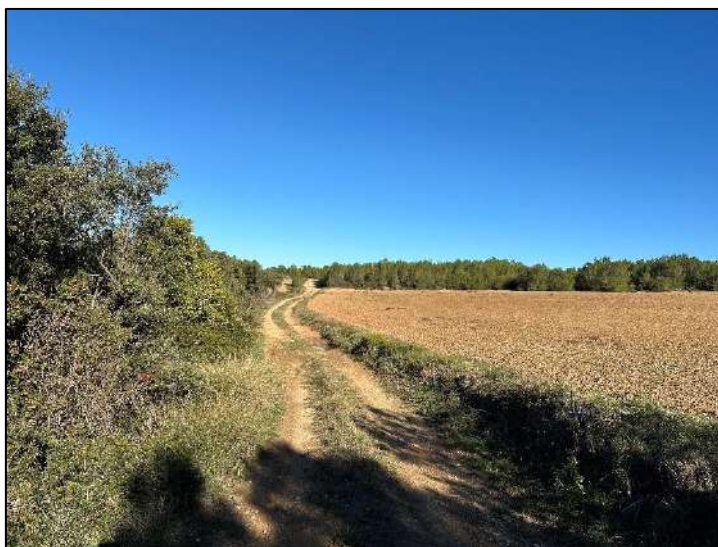
## 05 - TR06

| <b>Estat vial:</b> | Deficient |
| <b>Drenatge longitudinal:</b> | Deficient |
| <b>Estat drenatge:</b> | Deficient |

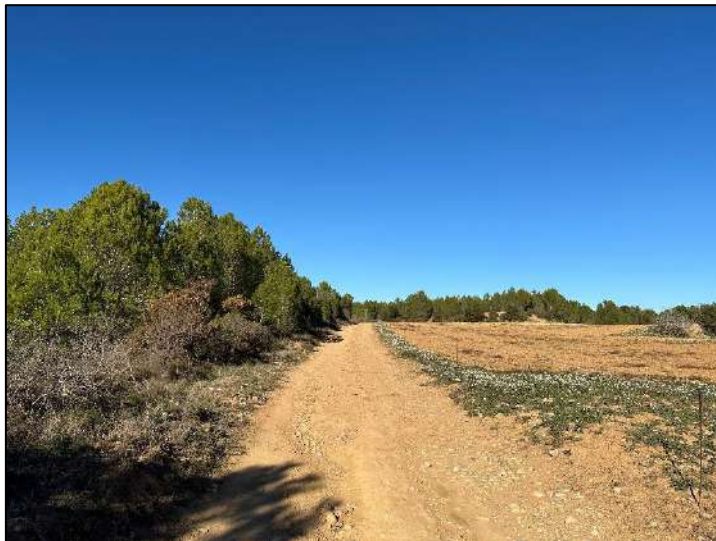
## 05 - TR07

| <b>Drenatge longitudinal:</b> | Deficient |
| <b>Estat drenatge:</b> | Deficient |

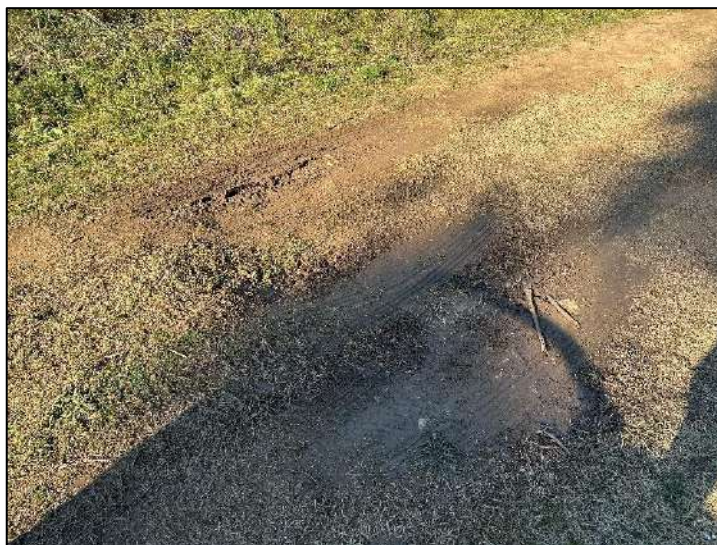
### 05 – AF01

| <b>Tipus d'afectació:</b> | Clot i fang |
| <b>Situació afectació:</b> | Centre camí |

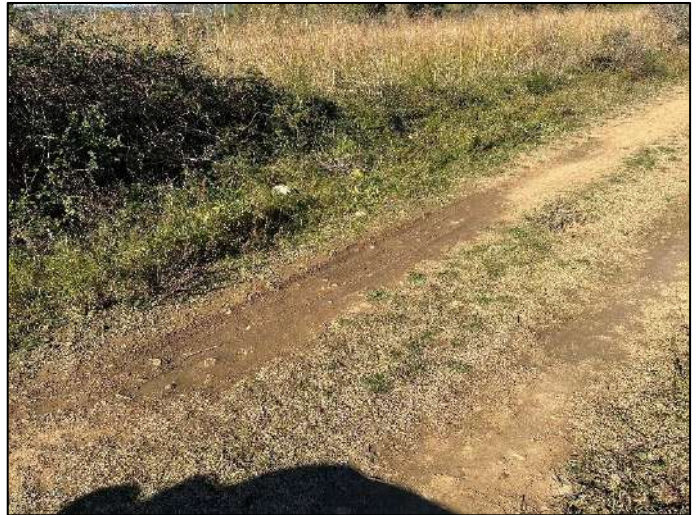
## 05 – AF02

| <b>Tipus d'afectació:</b> | Clot, roderes i fang |
| <b>Situació afectació:</b> | Longitudinal al camí |

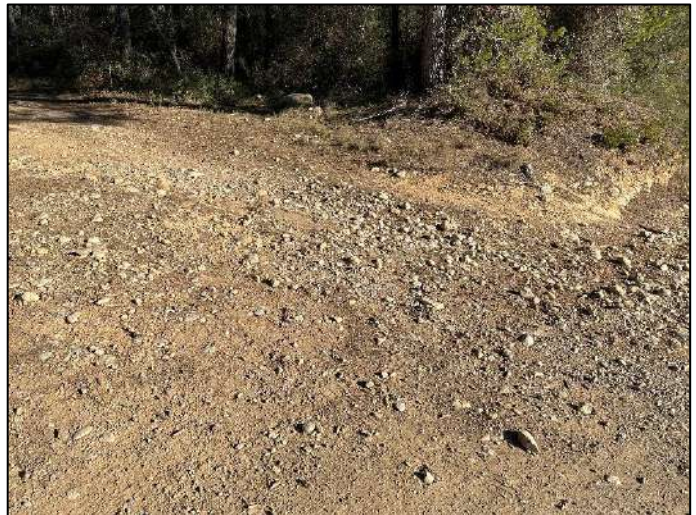
## 05 – AF03

| <b>Tipus d'afectació:</b> | Pedra |
| <b>Situació afectació:</b> | Cruïlla de camins |

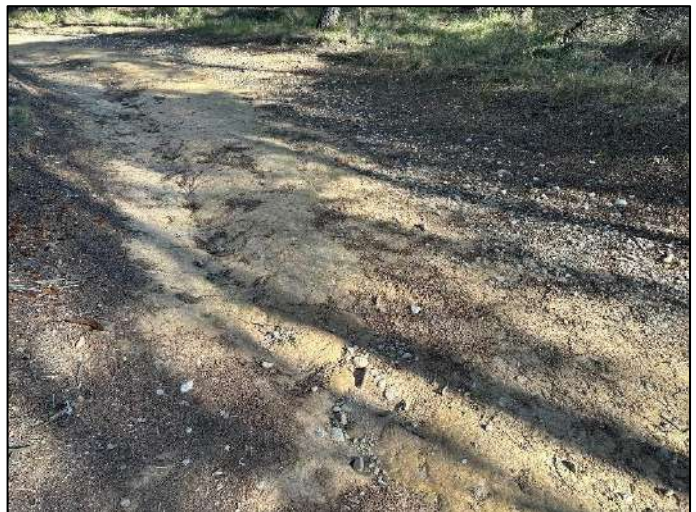
## 05 – AF04

| <b>Tipus d'afectació:</b> | Xaragall, pèrdua capa superficial del sòl |
| <b>Situació afectació:</b> | Generalitzat |

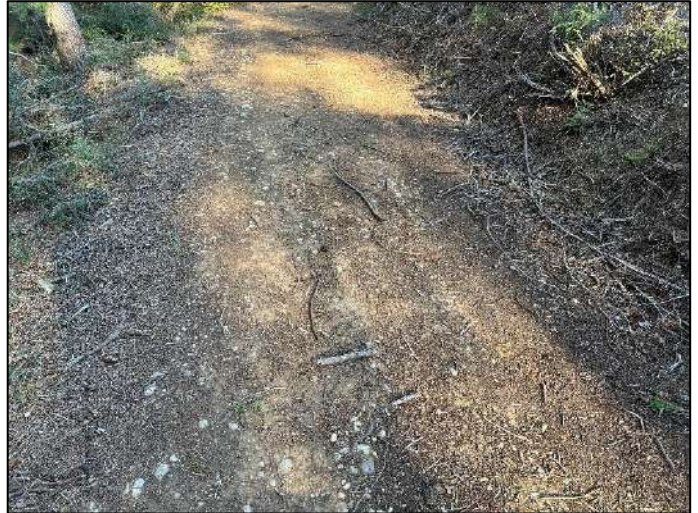
## 05 – AF05

| <b>Tipus d'afectació:</b> | Brut |
| <b>Situació afectació:</b> | Generalitzat |

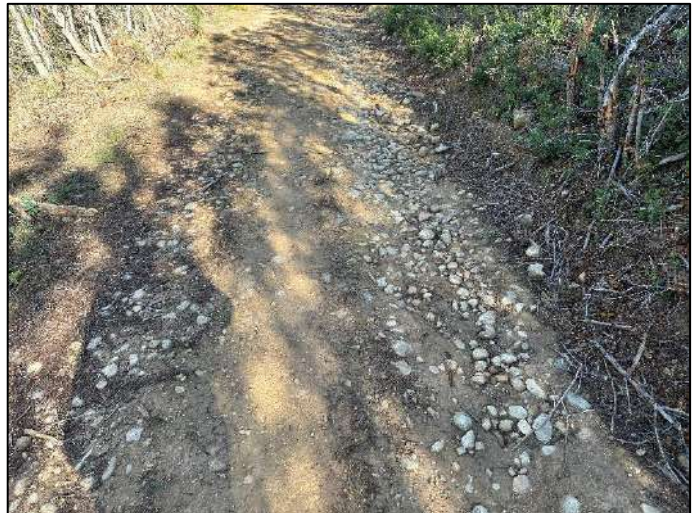
## 05 – AF06

| <b>Tipus d'afectació:</b> | Xaragall, pèrdua capa superficial del sòl, pedra |
| <b>Situació afectació:</b> | Generalitzat |

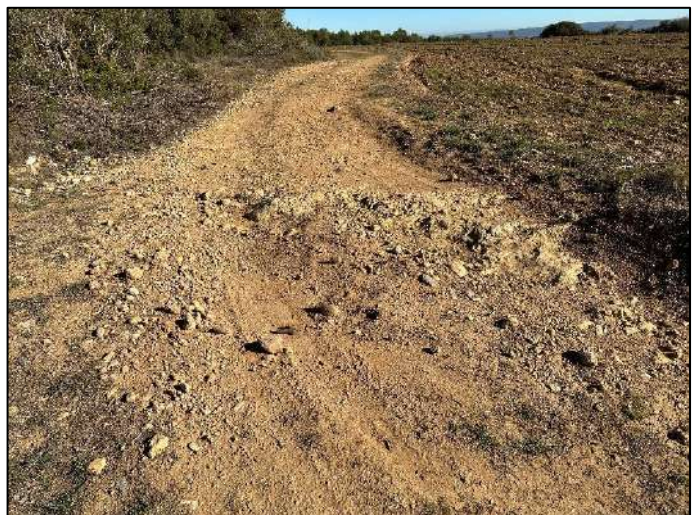
## 05 – AF07

| <b>Tipus d'afectació:</b> | Roca, pèrdua capa superficial del sòl |
| <b>Situació afectació:</b> | Generalitzat |

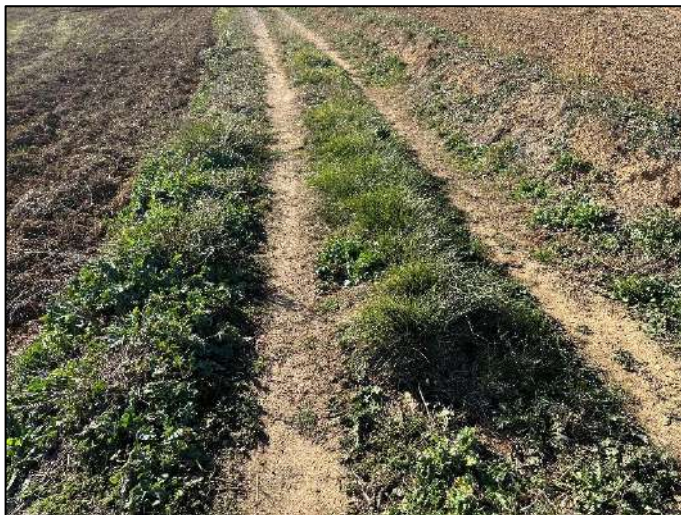
## 05 – AF08

| <b>Tipus d'afectació:</b> | Vegetació |
| <b>Situació afectació:</b> | Centre camí |

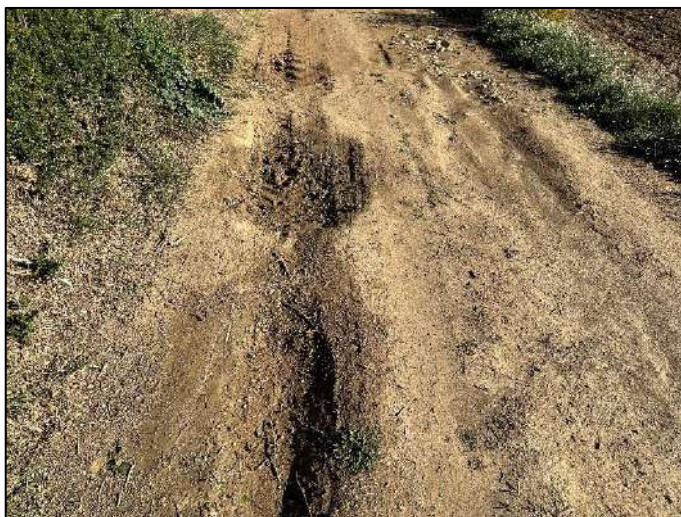
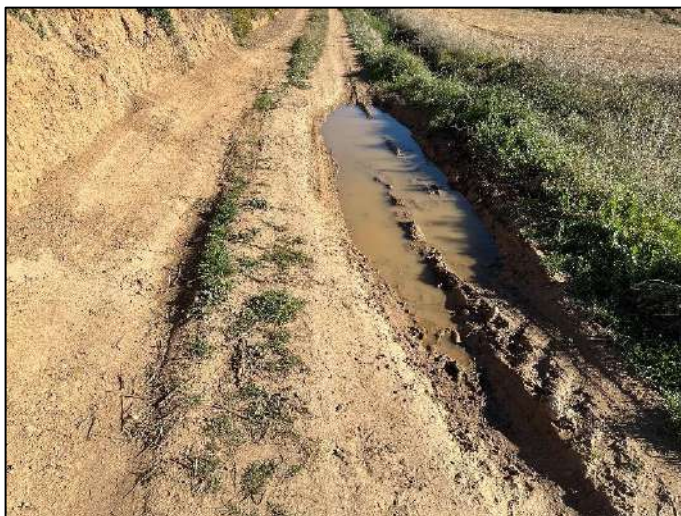
## 05 – AF09

| <b>Tipus d'afectació:</b> | Clots, bassa,<br>fang i roderes |
| <b>Situació afectació:</b> | Generalitzat |

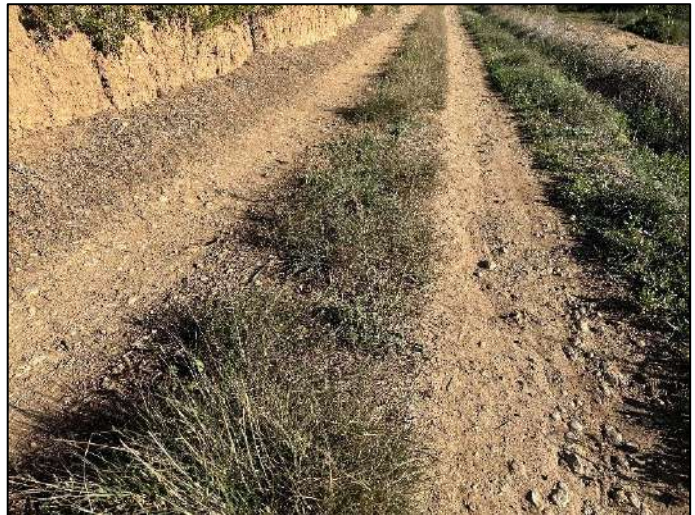
## 05 – AF10

| <b>Tipus d'afectació:</b> | Vegetació, desnivell |
| <b>Situació afectació:</b> | Centre camí |

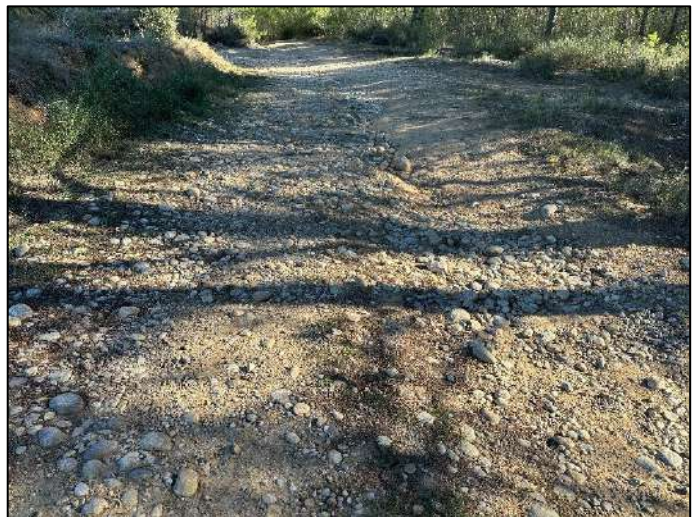
## 05 – AF11

| <b>Tipus d'afectació:</b> | Xaragall, pèrdua capa superficial del sòl, pedra |
| <b>Situació afectació:</b> | Generalitzat |

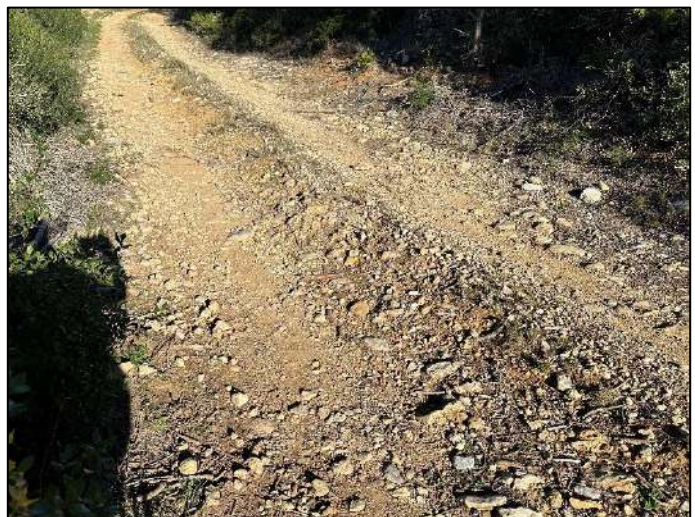
## 05 – AF12

| <b>Tipus d'afectació:</b> | Pedra, desnivell |
| <b>Situació afectació:</b> | Generalitzat |

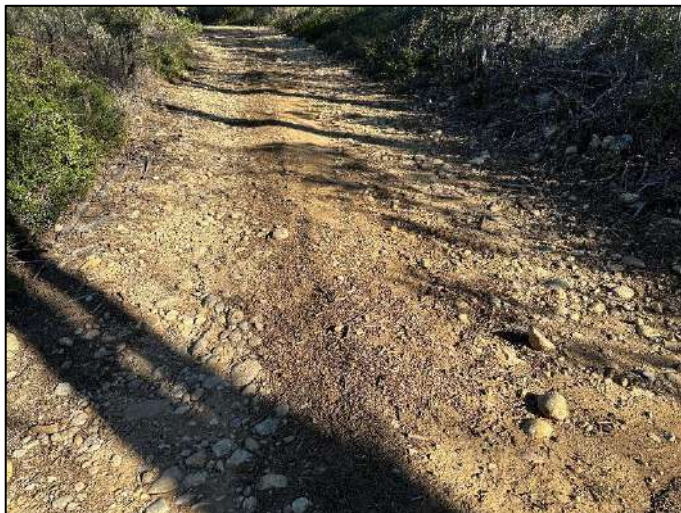
### 05 – AF13

| <b>Tipus d'afectació:</b> | Pedra |
| <b>Situació afectació:</b> | Generalitzat |

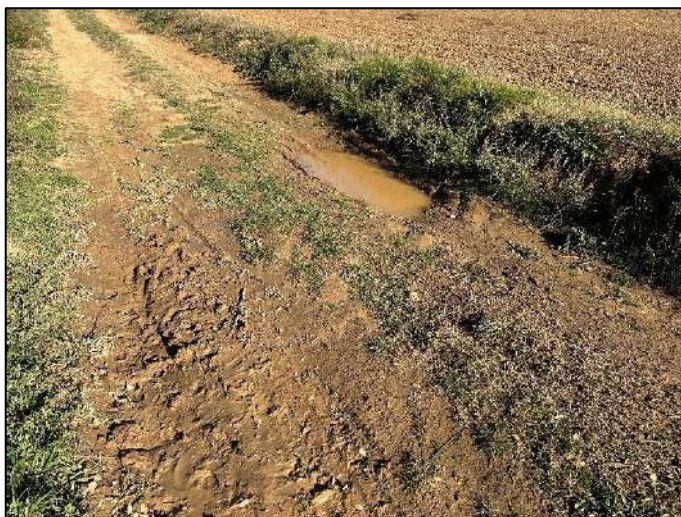
| <b>Tipus d'afectació:</b> | Basses, clots, roderes i fang |
| <b>Situació afectació:</b> | Generalitzat |

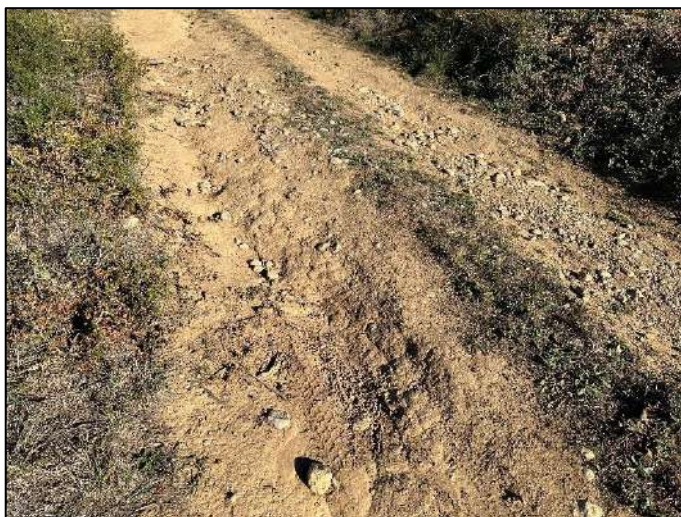
| <b>Codi Afectació:</b> | AF15 |

| <b>Tipus d'afectació:</b> | Xaragall, pèrdua capa superficial del sòl, pedra |
| <b>Situació afectació:</b> | Generalitzat |

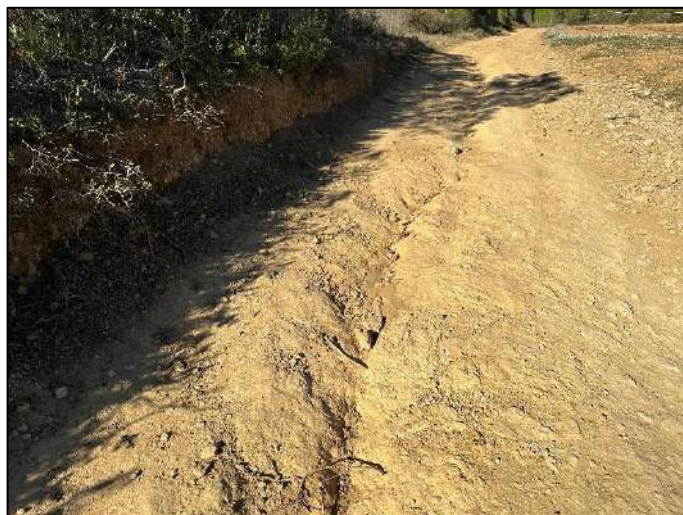
| <b>Codi Afectació:</b> | AF16 |

| <b>Tipus d'afectació:</b> | Xaragall, pèrdua capa superficial del sòl |
| <b>Situació afectació:</b> | Longitudinal al camí |

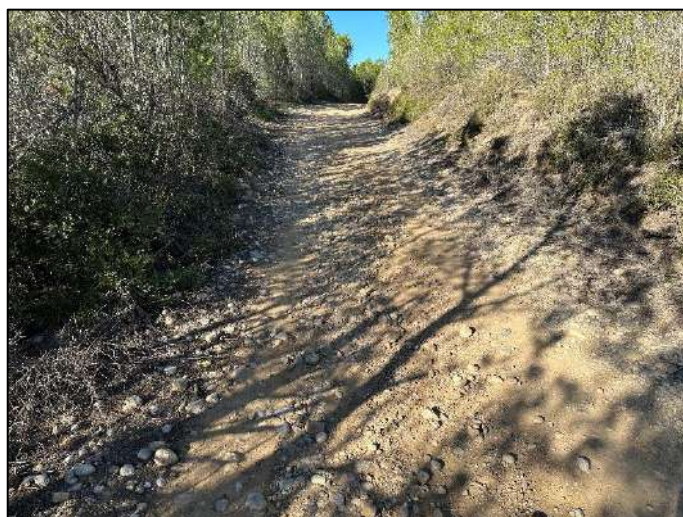
| <b>Codi Afectació:</b> | AF17 |

| <b>Tipus d'afectació:</b> | Xaragall, pèrdua capa superficial del sòl, pedra |
| <b>Situació afectació:</b> | Generalitzat |

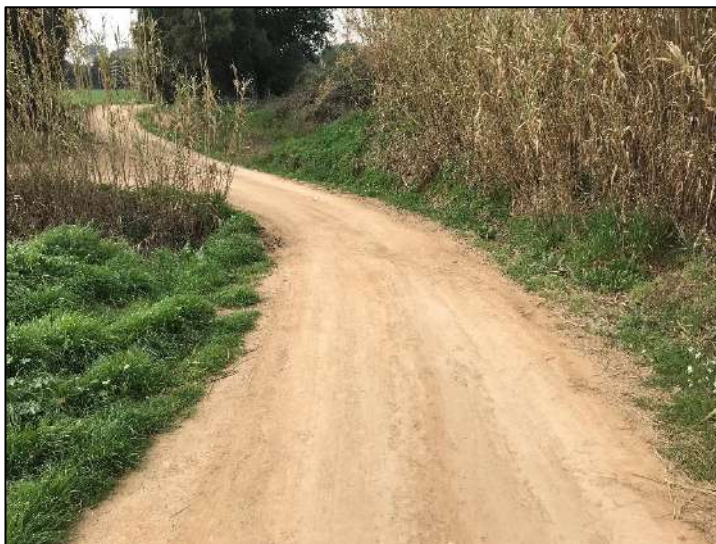
| <b>Estat vial:</b> | Deficient |
| <b>Drenatge longitudinal:</b> | Deficient |
| <b>Estat drenatge:</b> | Deficient |
| <b>Llera fluvial:</b> | Coincideix |

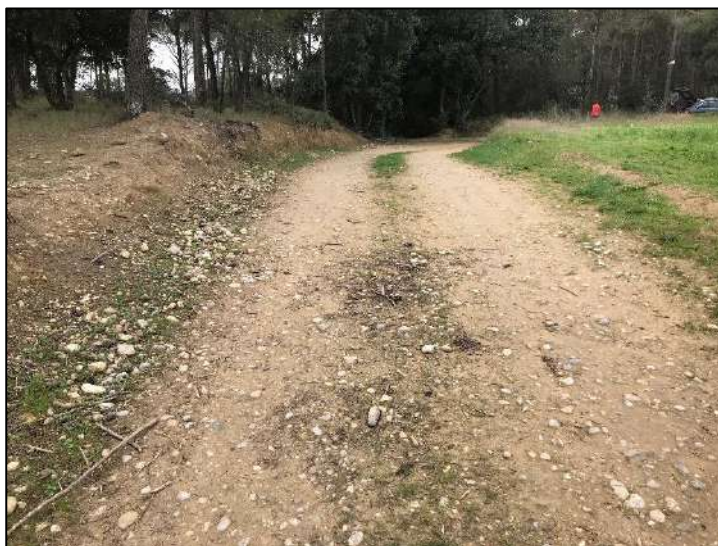
| <b>Codi Tram:</b> | TR04 |

| <b>Drenatge longitudinal:</b> | Deficient |
| <b>Estat drenatge:</b> | Deficient |

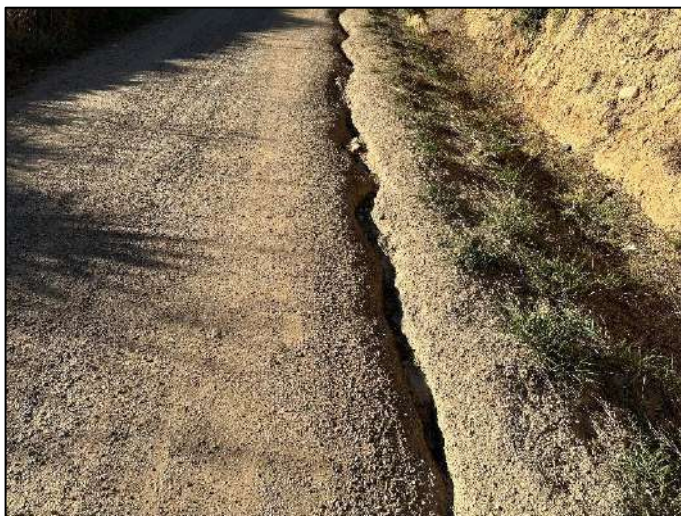
| <b>Tipus d'afectació:</b> | Xaragall, esvoranc |
| <b>Situació afectació:</b> | Longitudinal al camí |

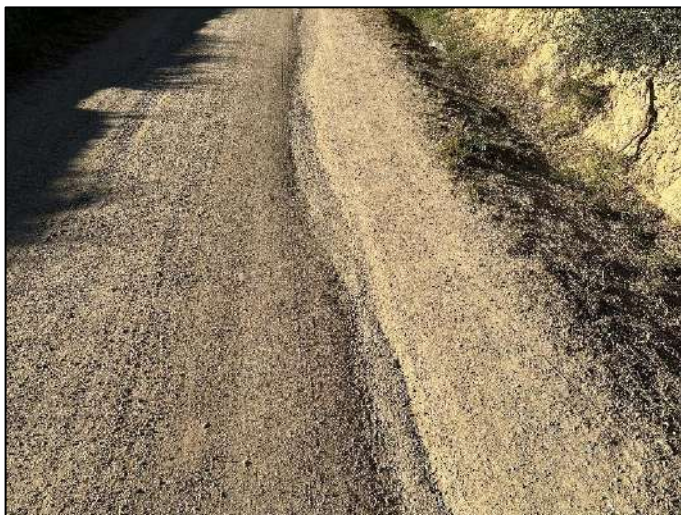
| <b>Codi Afectació:</b> | AF02 |

| <b>Tipus d'afectació:</b> | Xaragall |
| <b>Situació afectació:</b> | Longitudinal al camí |

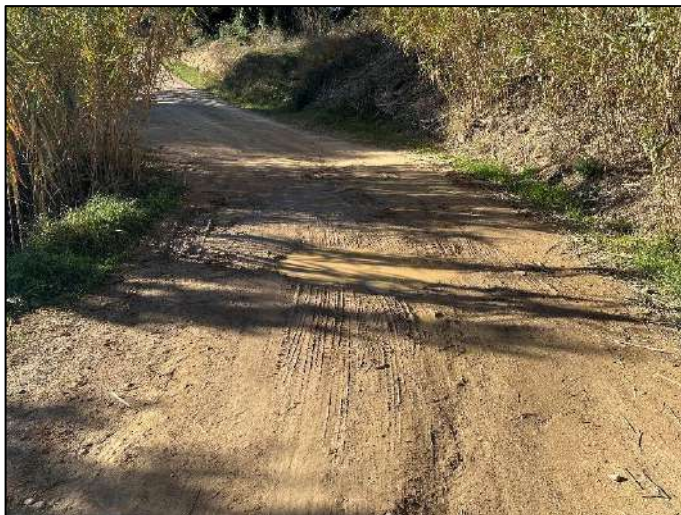
| <b>Codi Afectació:</b> | AF03 |

| <b>Tipus d'afectació:</b> | Pas de curs fluvial<br>sense gual, clot, bassal,<br>fang i roderes |
| <b>Situació afectació:</b> | Transversal al camí |

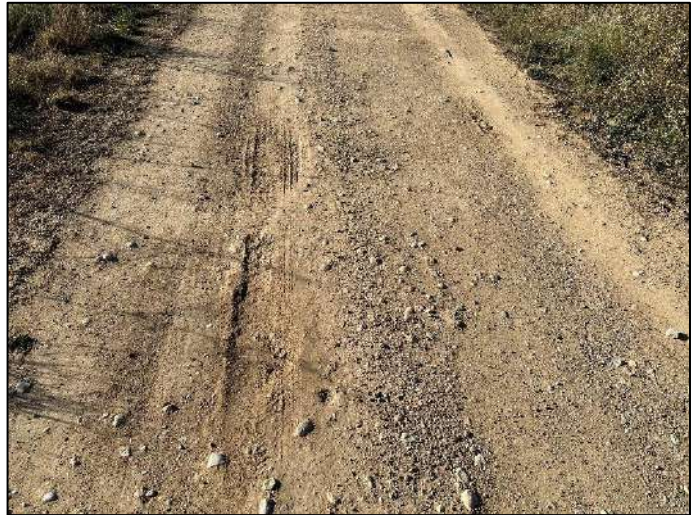
| <b>Codi Afectació:</b> | AF04 |

| <b>Tipus d'afectació:</b> | Clots |
| <b>Situació afectació:</b> | Centre camí |

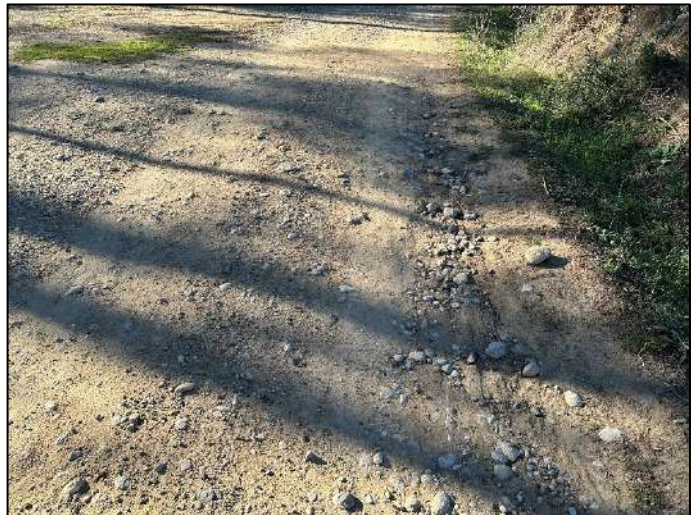
| <b>Codi Afectació:</b> | AF05 |

| <b>Tipus d'afectació:</b> | Xaragall |
| <b>Situació afectació:</b> | Longitudinal al camí |

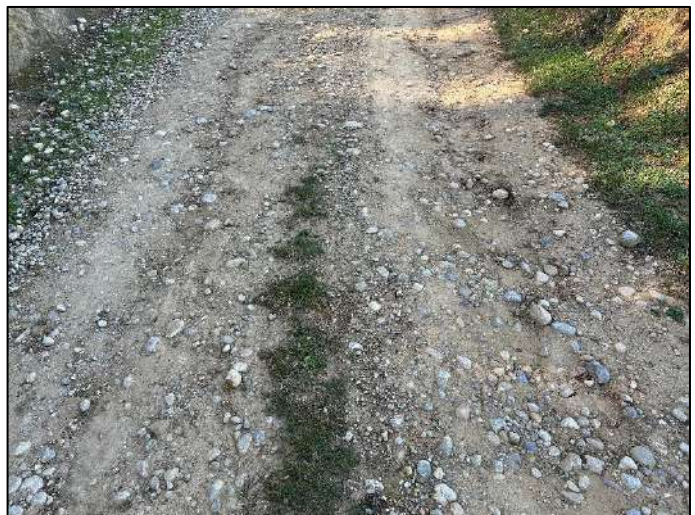
| <b>Codi Afectació:</b> | AF06 |

| <b>Tipus d'afectació:</b> | Xaragall, pedra |
| <b>Situació afectació:</b> | Generalitzat |

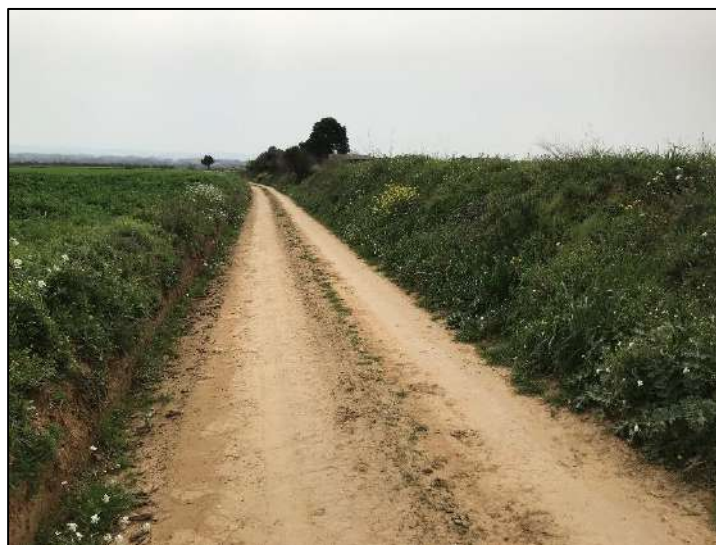
| <b>Codi Tram:</b> | TR02 |

| <b>Estat drenatge:</b> | Deficient |

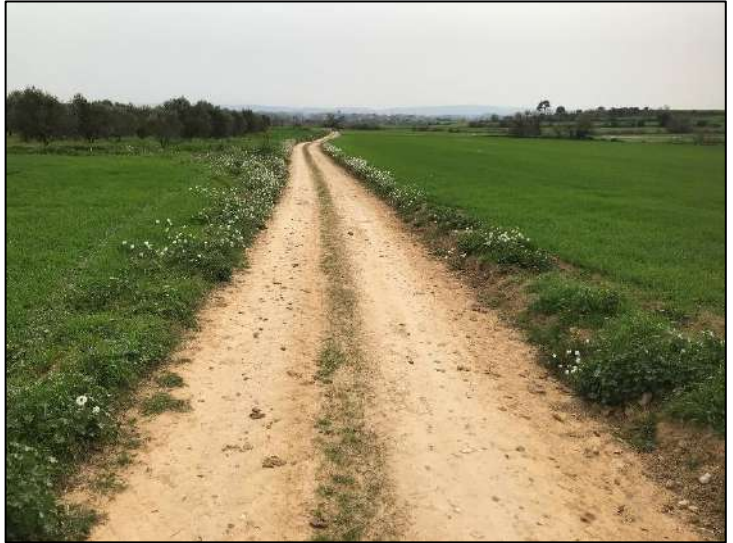
| <b>Codi Tram:</b> | TR03 |

| <b>Drenatge longitudinal:</b> | Deficient |
| <b>Estat drenatge:</b> | Deficient |

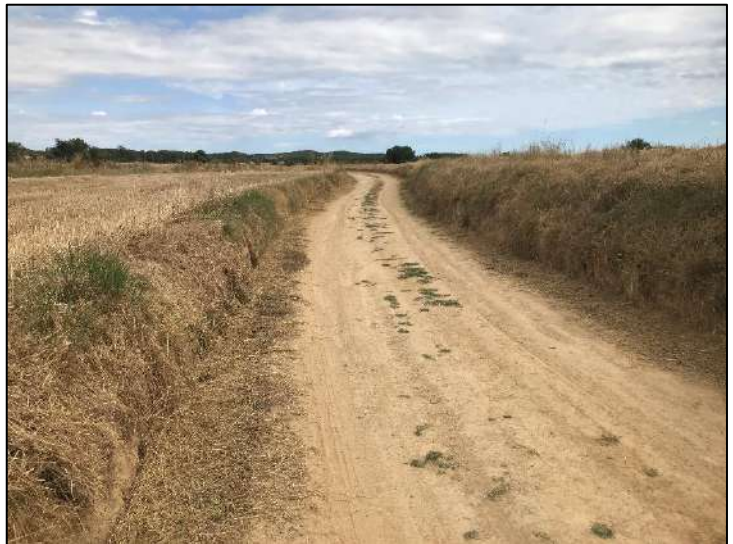
| <b>Codi Tram:</b> | TR04 |

| <b>Drenatge longitudinal:</b> | Deficient |
| <b>Estat drenatge:</b> | Deficient |

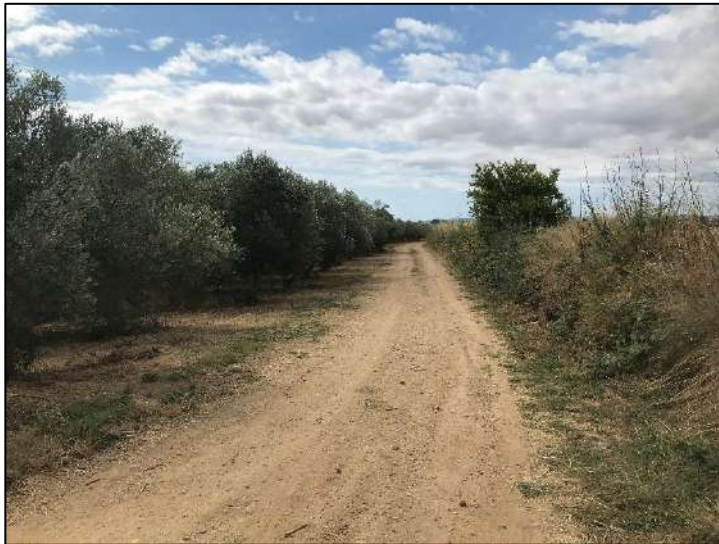
| <b>Codi Tram:</b> | TR06 |

| <b>Drenatge longitudinal:</b> | Deficient |
| <b>Estat drenatge:</b> | Deficient |

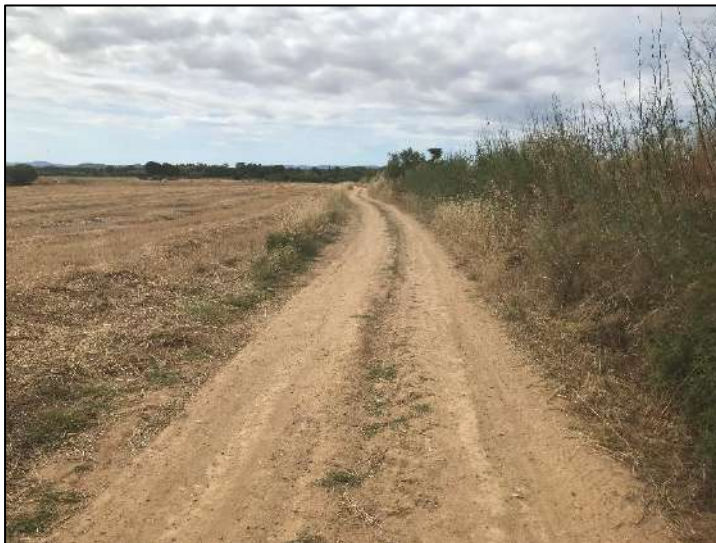
| <b>Codi Tram:</b> | TR07 |

| <b>Estat vial:</b> | Deficient |
| <b>Drenatge longitudinal:</b> | Deficient |
| <b>Estat drenatge:</b> | Deficient |

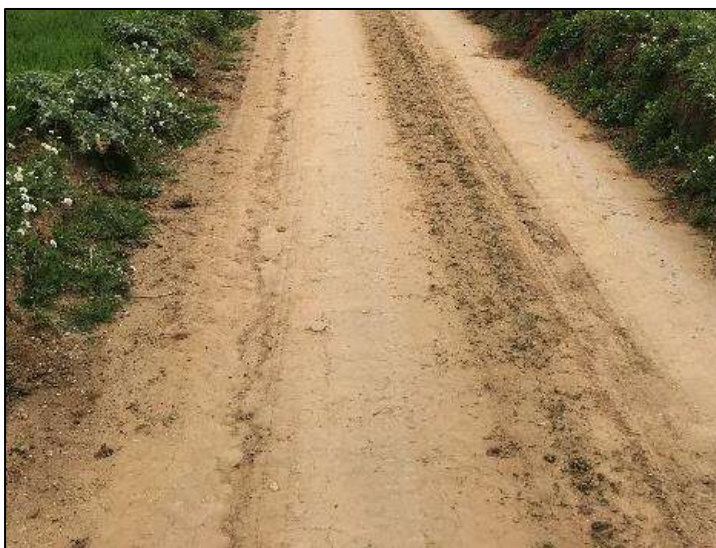
### 07 - AF01

| <b>Tipus d'afectació:</b> | Xaragall |
| <b>Situació afectació:</b> | Longitudinal a camí |

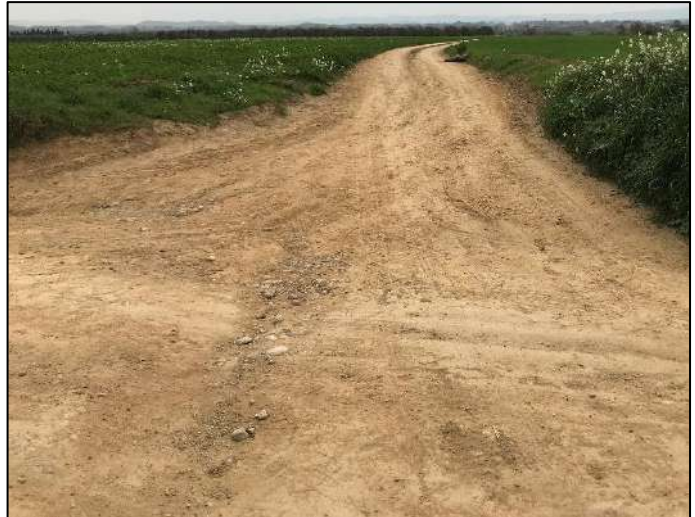
| <b>Codi Afectació:</b> | AF02 |

| <b>Tipus d'afectació:</b> | Roderes i clots |
| <b>Situació afectació:</b> | Cruïlla de camins |

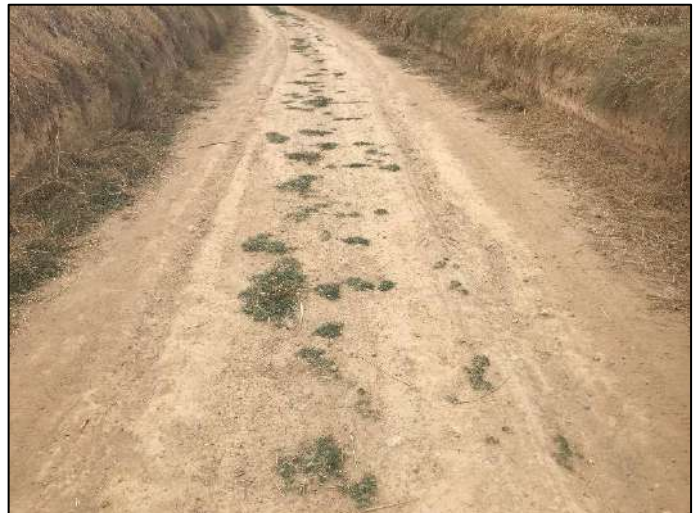
| <b>Codi Afectació:</b> | AF03 |

| <b>Tipus d'afectació:</b> | Roderes i xaragalls |
| <b>Situació afectació:</b> | Longitudinals al camí |

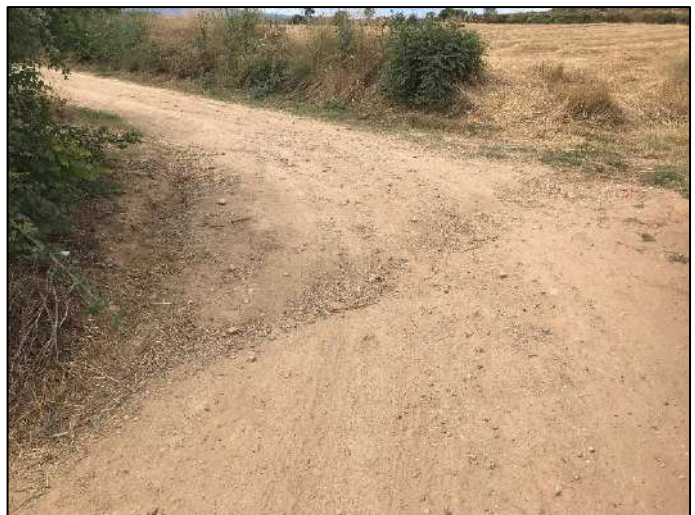
| <b>Codi Afectació:</b> | AF04 |

| <b>Tipus d'afectació:</b> | Xaragall |
| <b>Situació afectació:</b> | Transversal al camí |

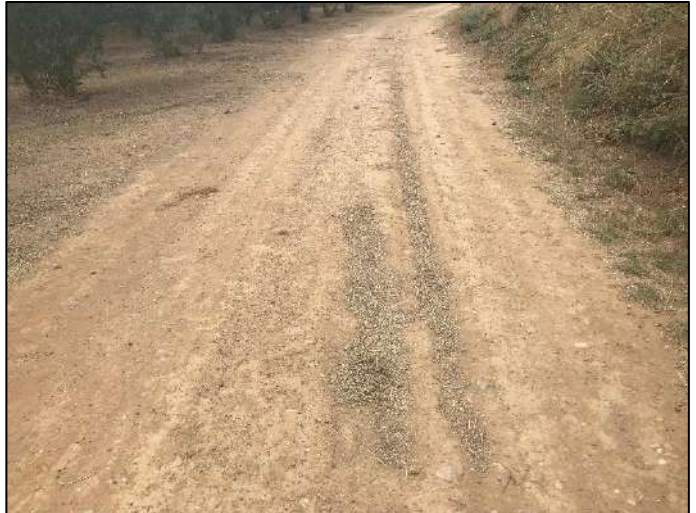
## 07 - AF05

| <b>Tipus d'afectació:</b> | Xaragall |
| <b>Situació afectació:</b> | Longitudinals al camí |

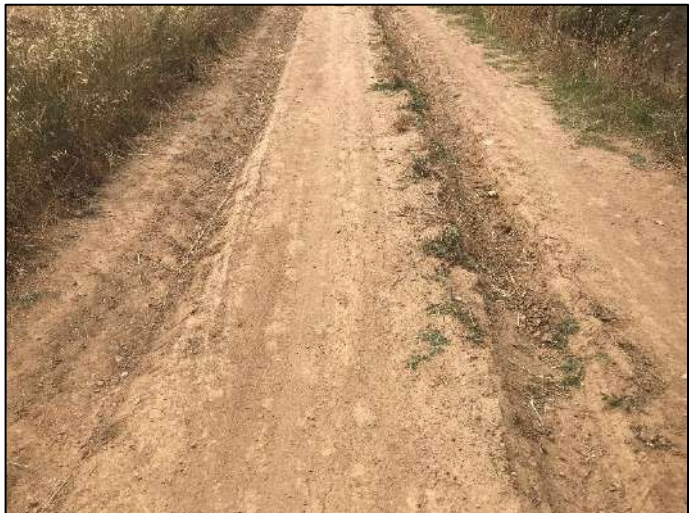
## 07 - AF06

| <b>Tipus d'afectació:</b> | Roderes i clots |
| <b>Situació afectació:</b> | Longitudinals al camí |

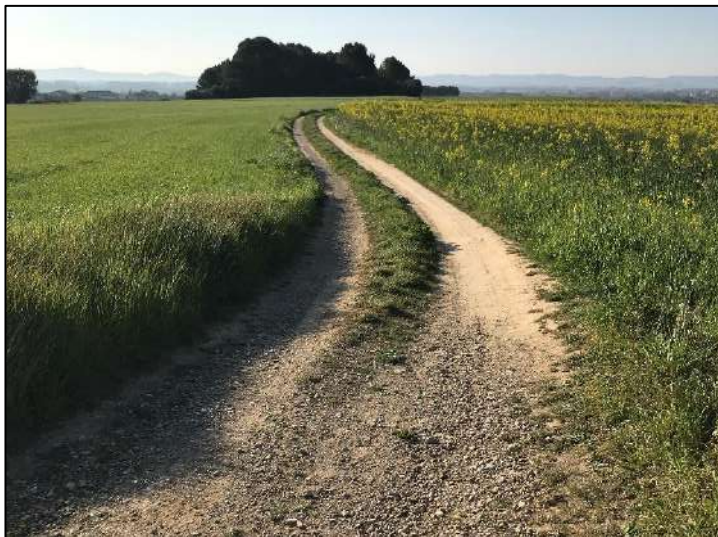
| <b>Estat vial:</b> | Deficient |
| <b>Drenatge longitudinal:</b> | Deficient |
| <b>Estat drenatge:</b> | Deficient |

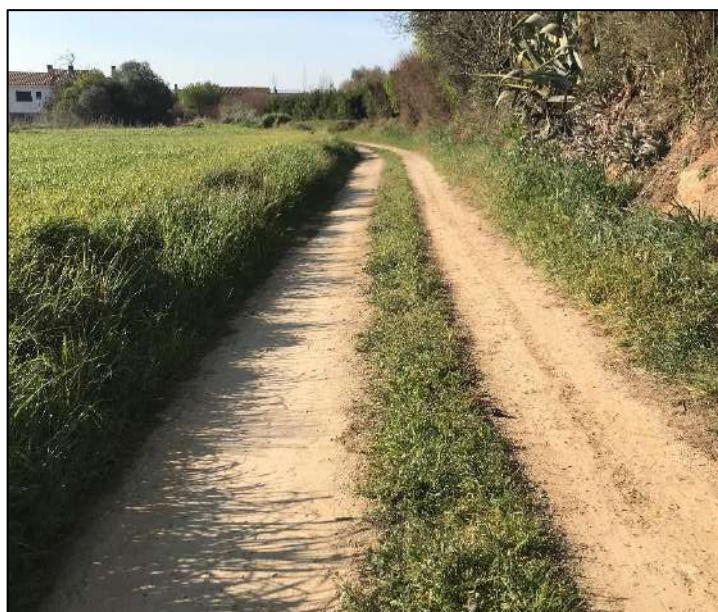
| <b>Codi Tram:</b> | TR02 |

| <b>Estat drenatge:</b> | Deficient |

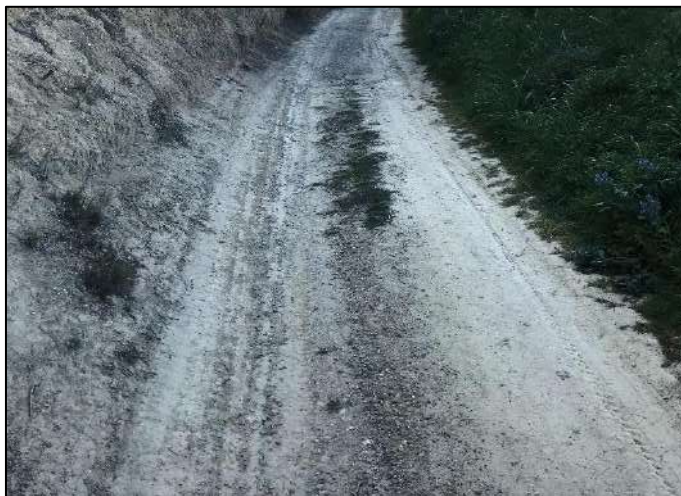
| <b>Tipus d'afectació:</b> | Roderes i clots |
| <b>Situació afectació:</b> | Longitudinals a camí |

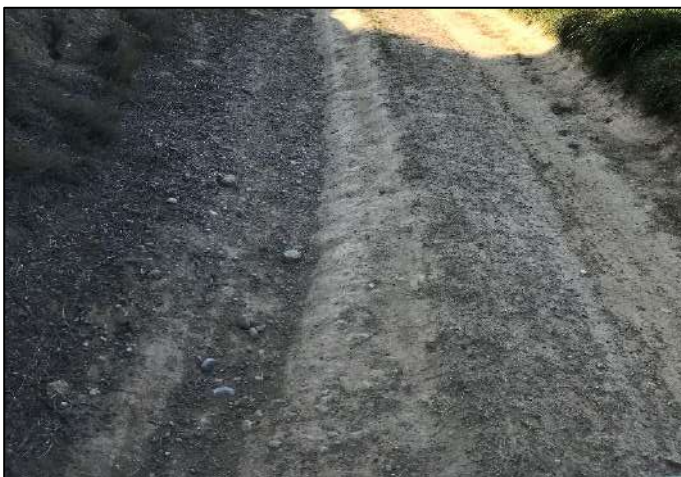
| <b>Codi Afectació:</b> | AF02 |

| <b>Tipus d'afectació:</b> | Clots i desnivells |
| <b>Situació afectació:</b> | Longitudinals a camí |

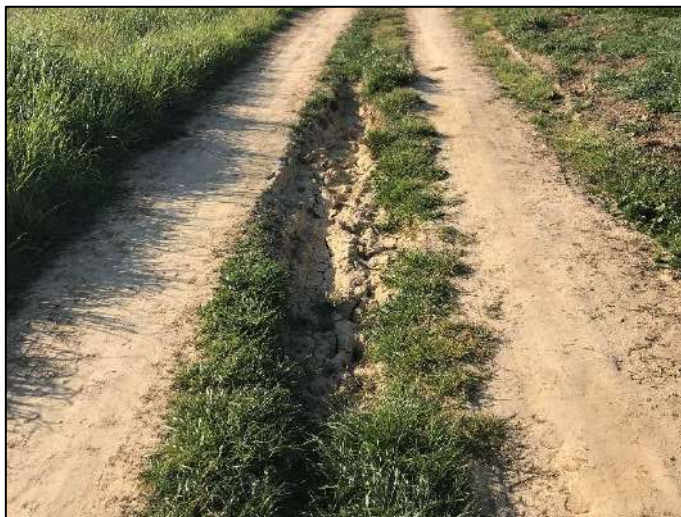
| <b>Codi Afectació:</b> | AF03 |

| <b>Tipus d'afectació:</b> | Roderes i clots |
| <b>Situació afectació:</b> | Longitudinals al camí |

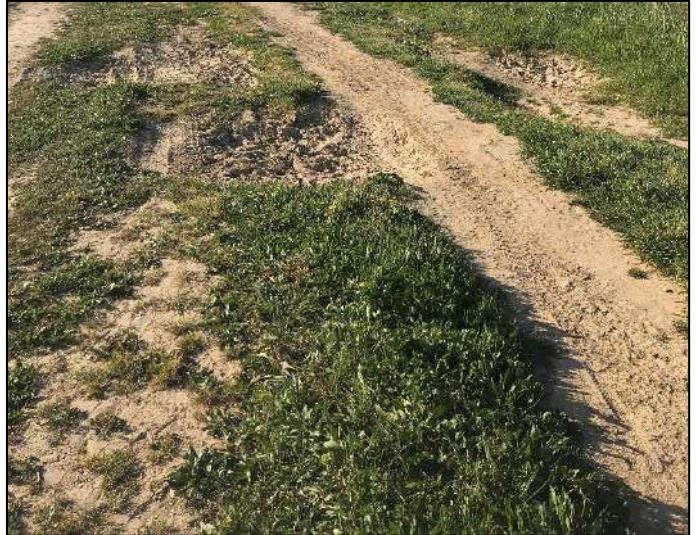
| <b>Codi Afectació:</b> | AF04 |

| <b>Tipus d'afectació:</b> | Roderes i clots |
| <b>Situació afectació:</b> | Generalitzat |

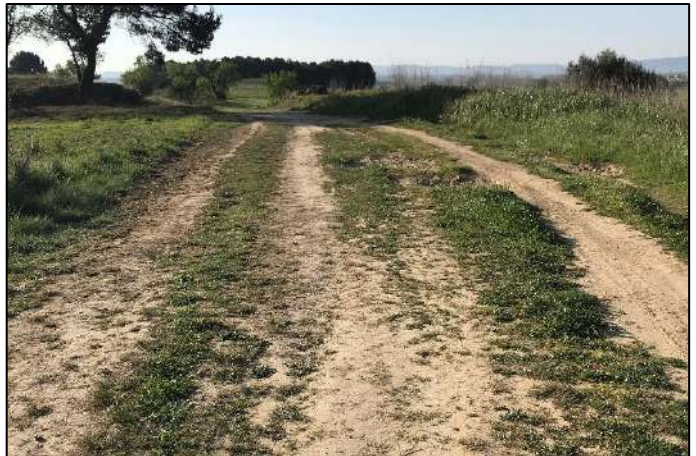
| <b>Codi Afectació:</b> | AF05 |

| <b>Tipus d'afectació:</b> | Sobreample |

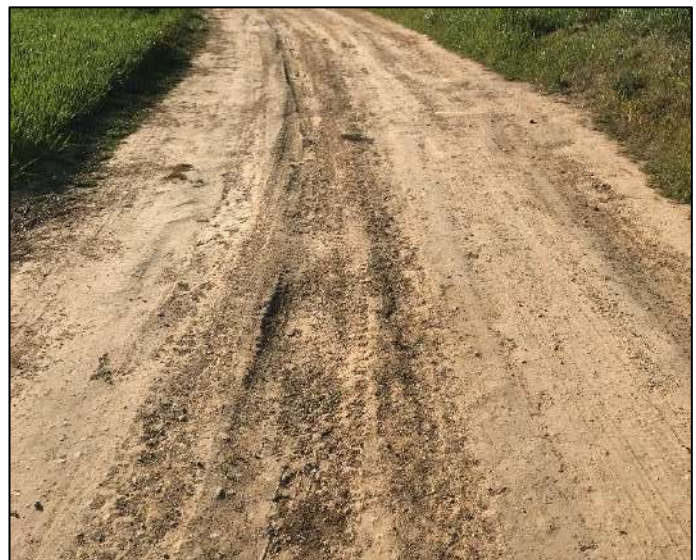
| <b>Codi Afectació:</b> | AF06 |

| <b>Tipus d'afectació:</b> | Roderes i clots |
| <b>Situació afectació:</b> | Longitudinals al camí |

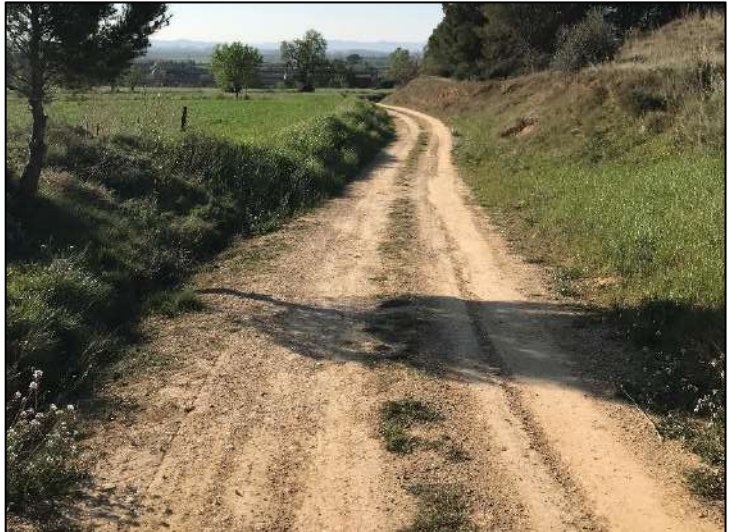
| <b>Codi Afectació:</b> | AF07 |

| <b>Tipus d'afectació:</b> | Sobreample |
| <b>Situació afectació:</b> | Costat esquerre |

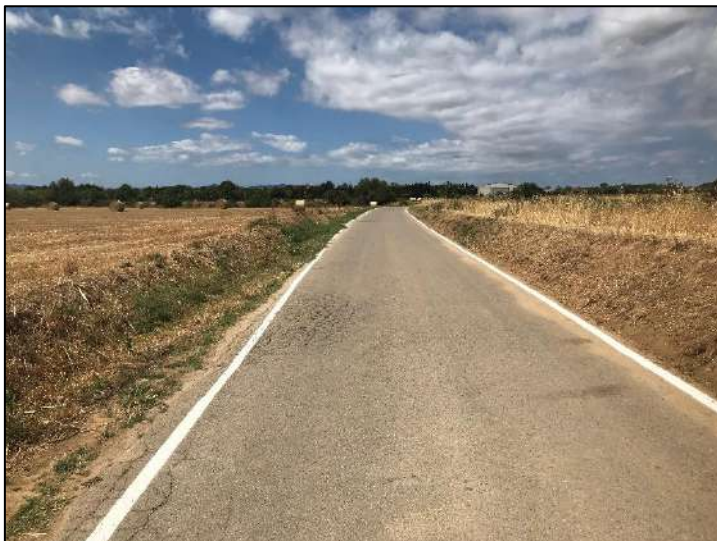
## 09 - TR08

| <b>Estat vial:</b> | Deficient |
| <b>Estat drenatge:</b> | Deficient |

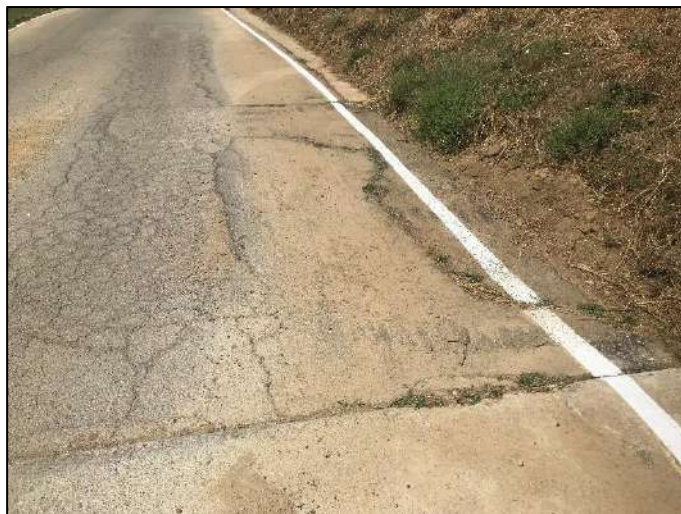
### 09 - AF02

| <b>Tipus d'afectació:</b> | Clot, esquerdes |
| <b>Situació afectació:</b> | Generalitzat |

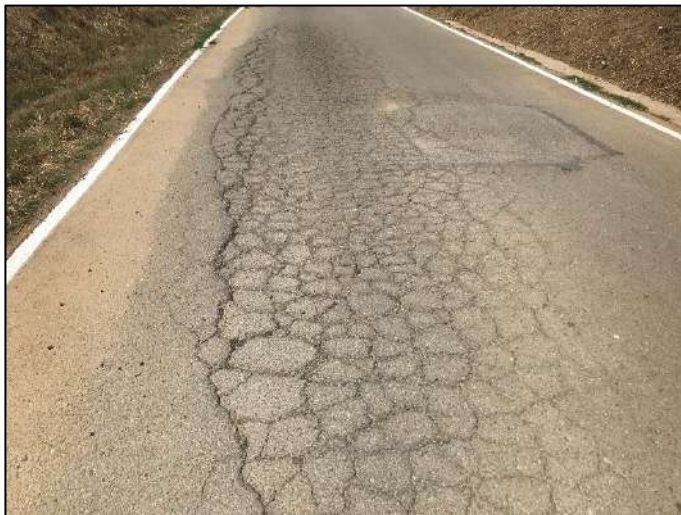
### 09 - AF03

| <b>Tipus d'afectació:</b> | Esquerdes |
| <b>Situació afectació:</b> | Generalitzat |

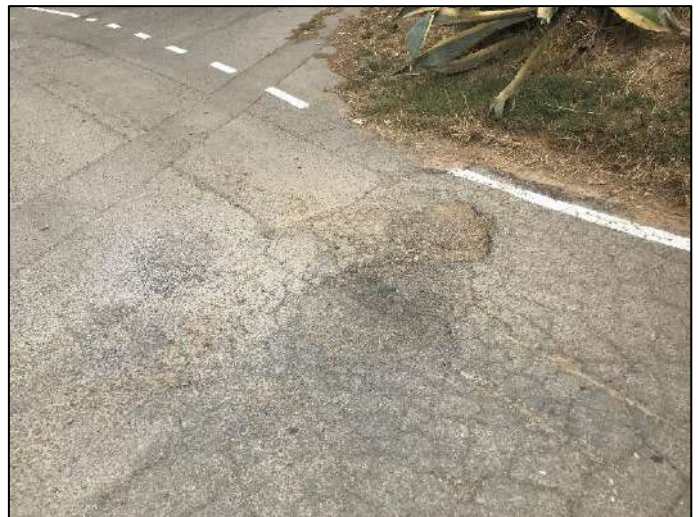
## 09 - AF05

| <b>Tipus d'afectació:</b> | Clot, esquerdes |
| <b>Situació afectació:</b> | Generalitzat |

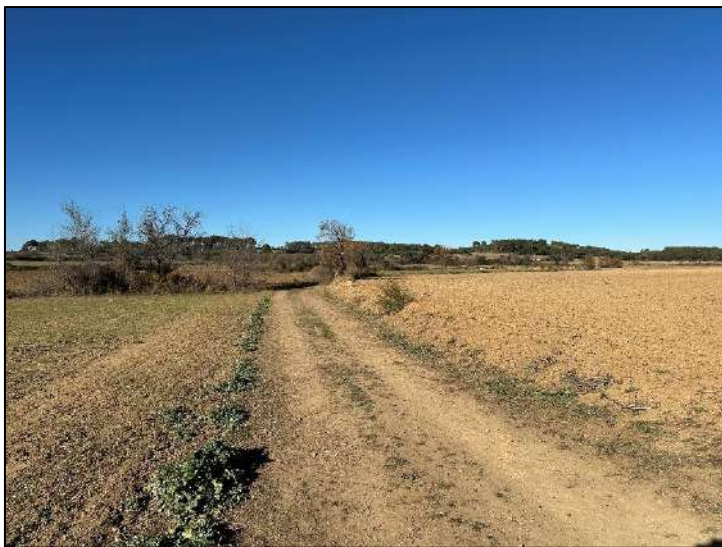
### 10 - TR02

| <b>Estat vial:</b> | Deficient |
| <b>Drenatge longitudinal:</b> | Deficient |
| <b>Estat drenatge:</b> | Deficient |
