Ajuntament de La Tallada d'Empordà

INVENTARI DE CAMINS MUNICIPALS  
DE LA TALLADA D'EMPORDÀ

**FITXES TÈCNIQUES DELS CAMINS**

**CONSELL COMARCAL  
DEL BAIX EMPORDÀ**

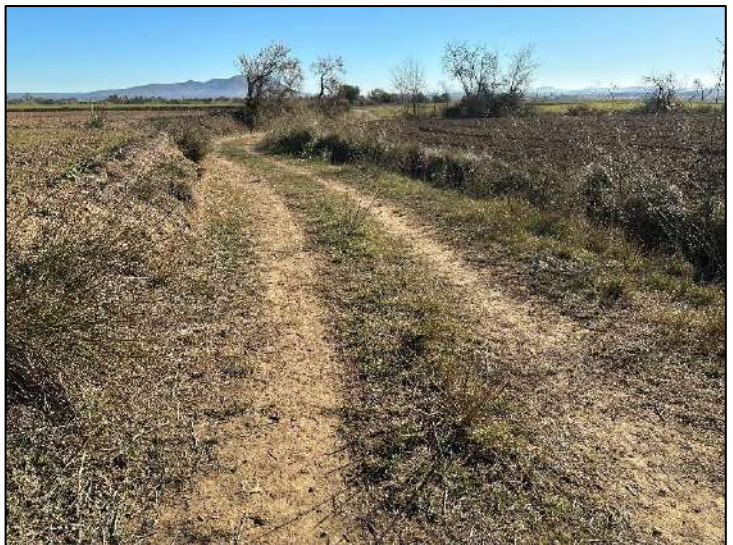
### 10 - AF01

| Tipus d'afectació: | Vegetació |
| Situació afectació: | Generalitzat |

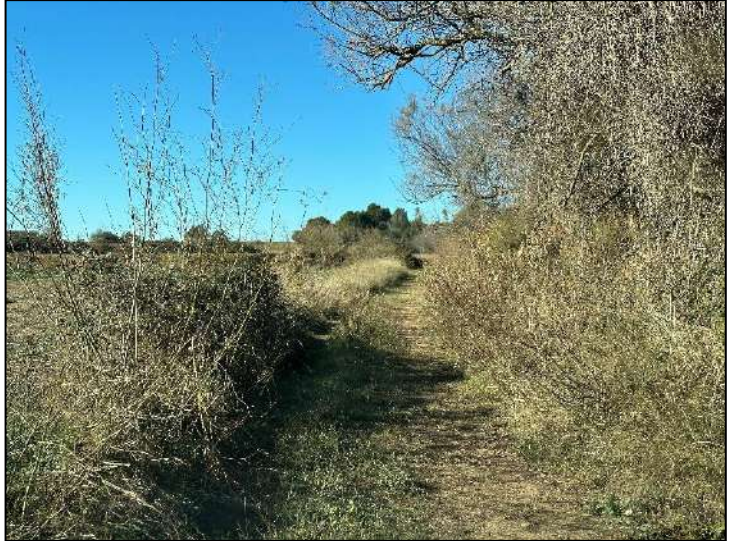
## 10 - AF02

| <b>Tipus d'afectació:</b> | Estretament del camí,<br>vegetació |
| <b>Situació afectació:</b> | Generalitzat |

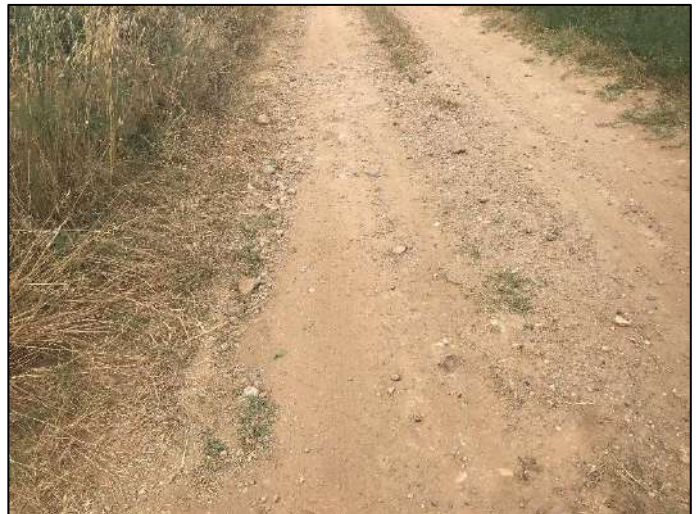
| <b>Tipus d'afectació:</b> | Xaragall |
| <b>Situació afectació:</b> | Longitudinal al camí |

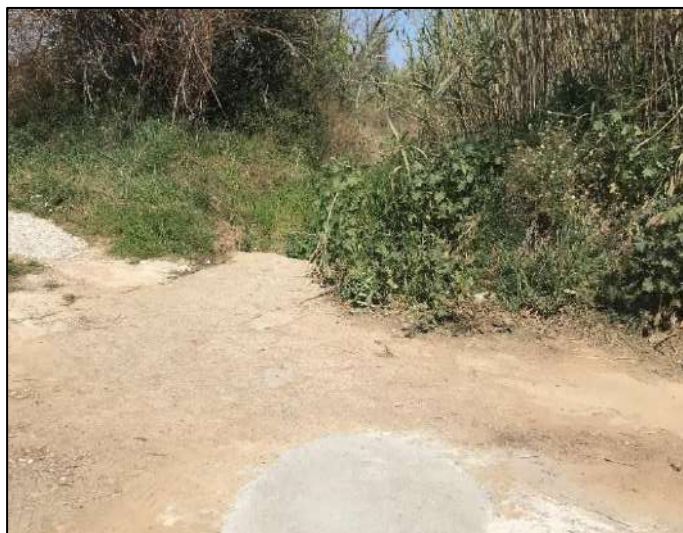
## 11 - AF02

| <b>Tipus d'afectació:</b> | Pas de curs fluvial<br>amb gual |
| <b>Situació afectació:</b> | Transversal al camí |

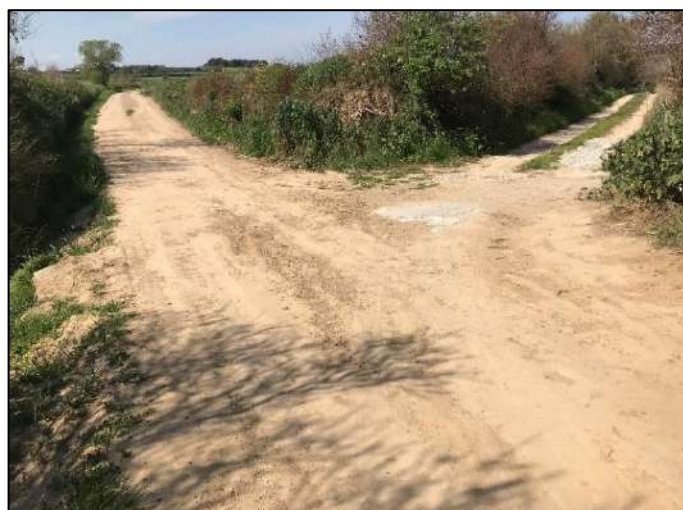
## 11 - AF03

| <b>Tipus d'afectació:</b> | Clots i roderes |
| <b>Situació afectació:</b> | Generalitzat |

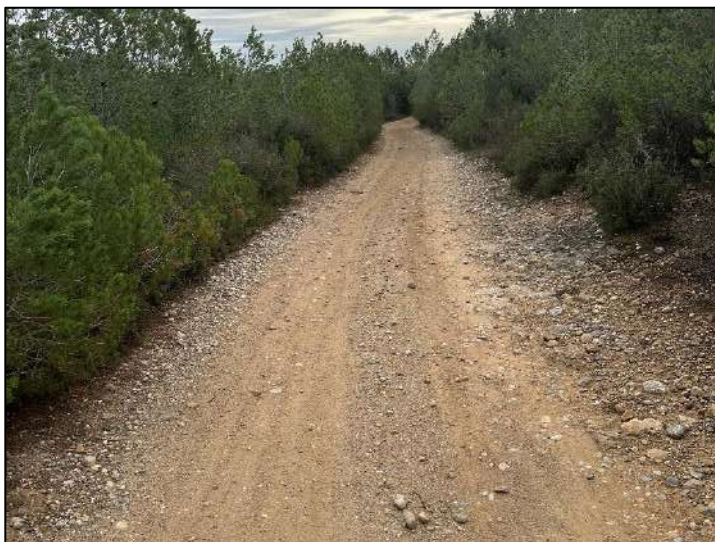
| <b>Estat vial:</b> | Deficient |
| <b>Drenatge longitudinal:</b> | Deficient |
| <b>Estat drenatge:</b> | Deficient |

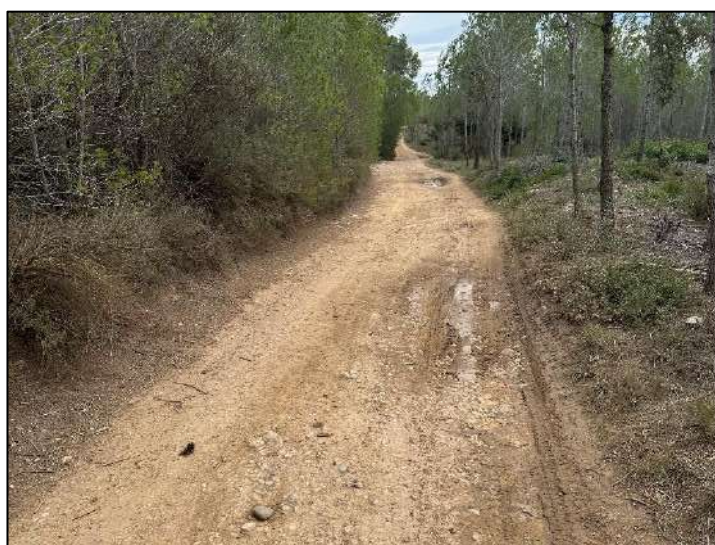
#### 12 - TR02

| <b>Estat vial:</b> | Molt deficient |
| <b>Drenatge longitudinal:</b> | Deficient |
| <b>Estat drenatge:</b> | Deficient |

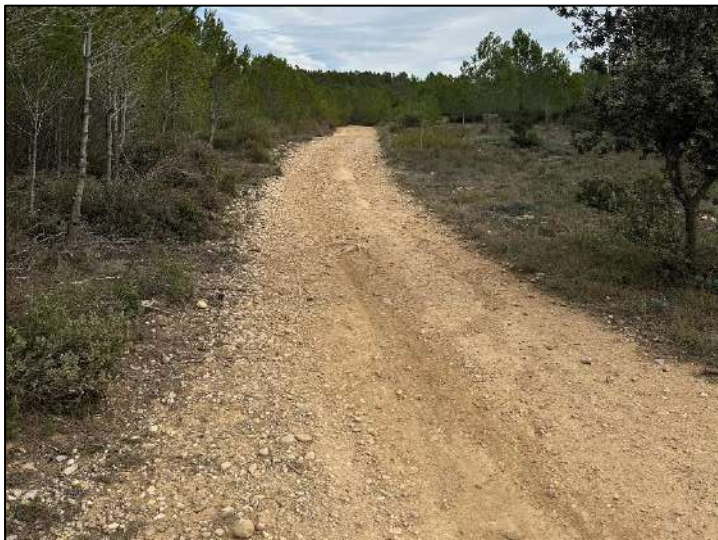
## 12 - TR03

| <b>Estat vial:</b> | Deficient |
| <b>Drenatge longitudinal:</b> | Deficient |
| <b>Estat drenatge:</b> | Deficient |

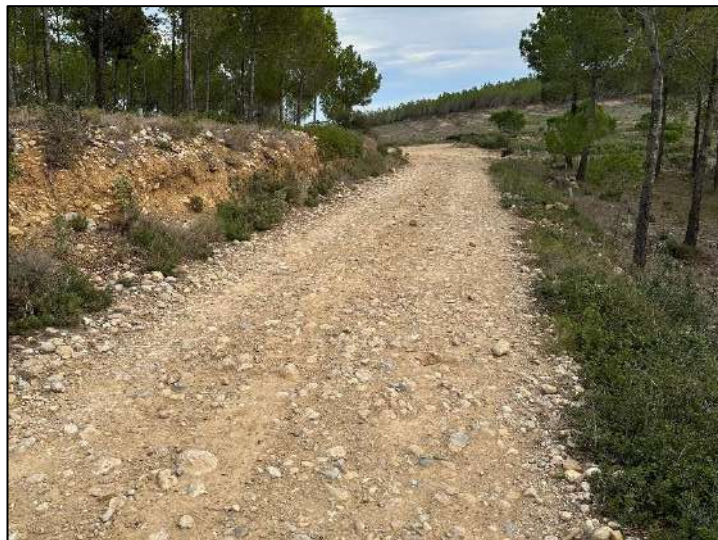
## 12 - TR04

| <b>Drenatge longitudinal:</b> | Deficient |
| <b>Estat drenatge:</b> | Deficient |

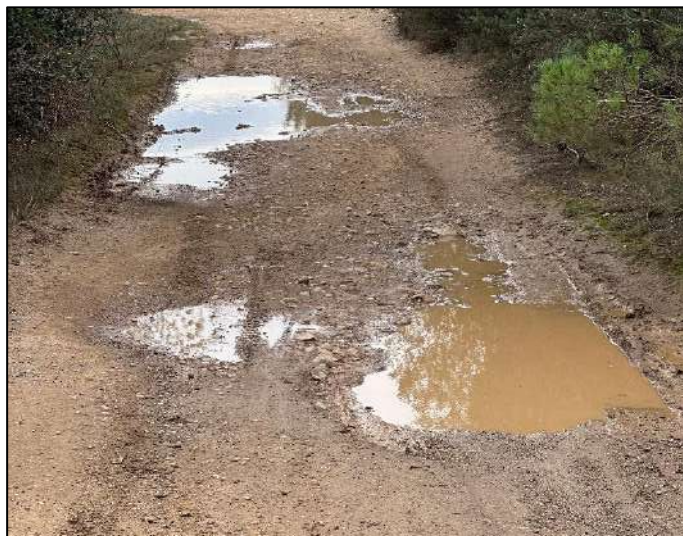
| <b>Tipus d'afectació:</b> | Clots, basses, roderes i fang |
| <b>Situació afectació:</b> | Generalitzat |

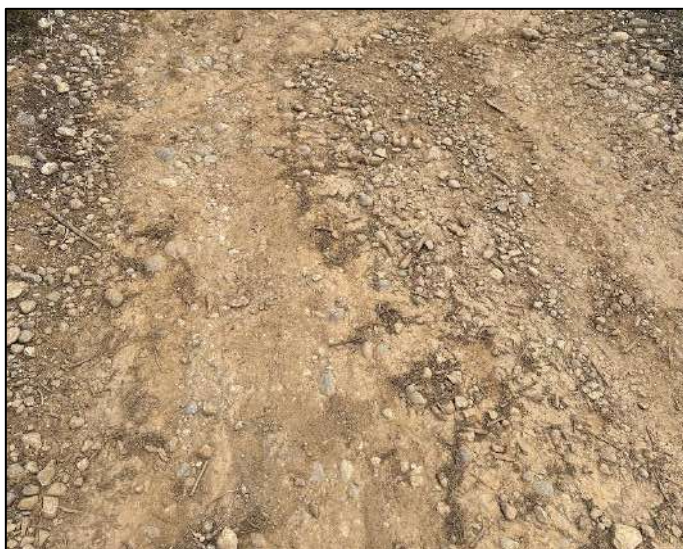
### 12 - AF02

| <b>Tipus d'afectació:</b> | Xaragall, pèrdua capa superficial del sòl, pedra |
| <b>Situació afectació:</b> | Generalitzat |

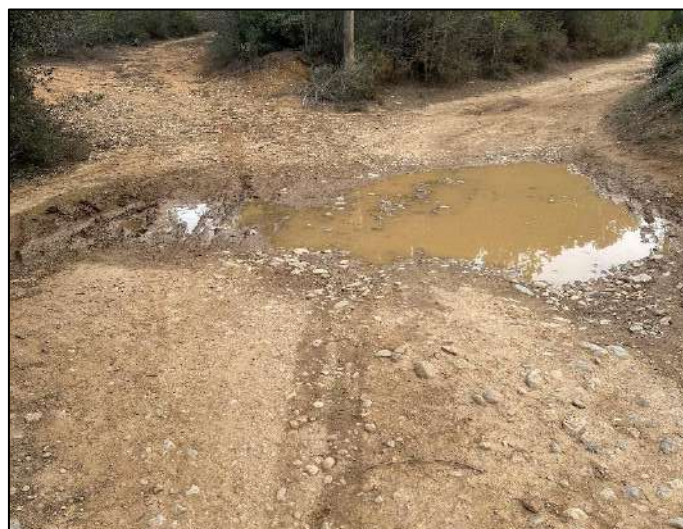
### 12 - AF03

| <b>Tipus d'afectació:</b> | Clot, bassa, roderes i fang |
| <b>Situació afectació:</b> | Generalitzat |

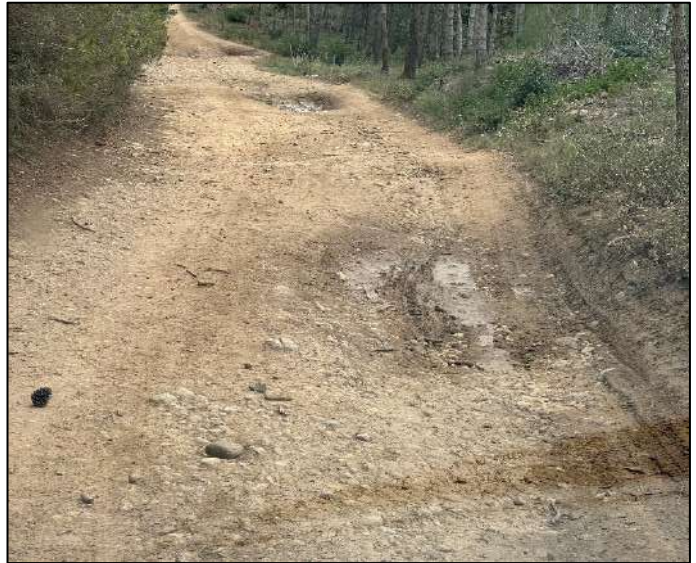
## 12 - AF04

| <b>Tipus d'afectació:</b> | Clot, bassa, roderes i fang |
| <b>Situació afectació:</b> | Generalitzat |

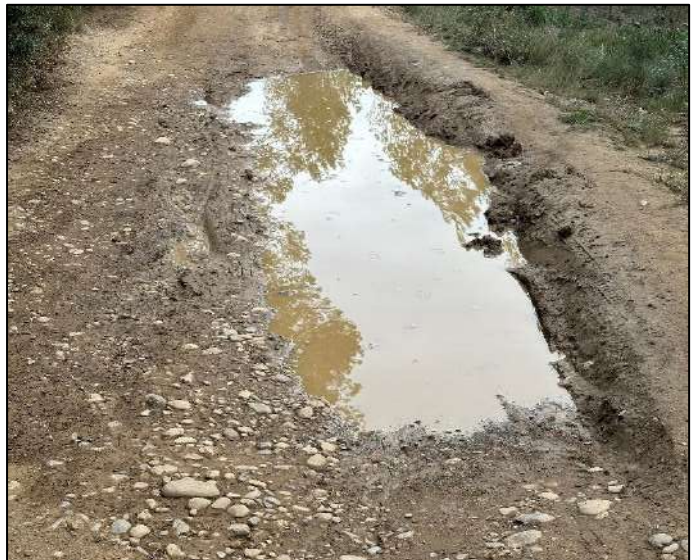
## 12 - AF05

| <b>Tipus d'afectació:</b> | Clot, bassa, roderes i fang |
| <b>Situació afectació:</b> | Generalitzat |

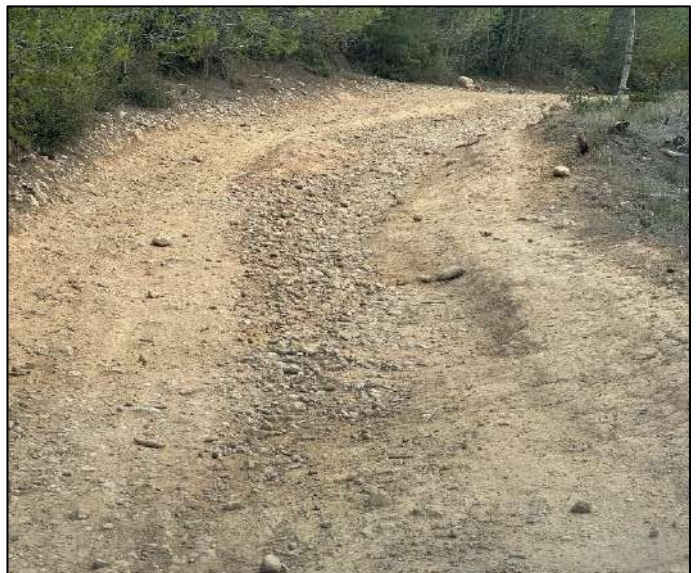
| <b>Tipus d'afectació:</b> | Xaragall, pèrdua capa superficial del sòl, desnivell |
| <b>Situació afectació:</b> | Generalitzat |

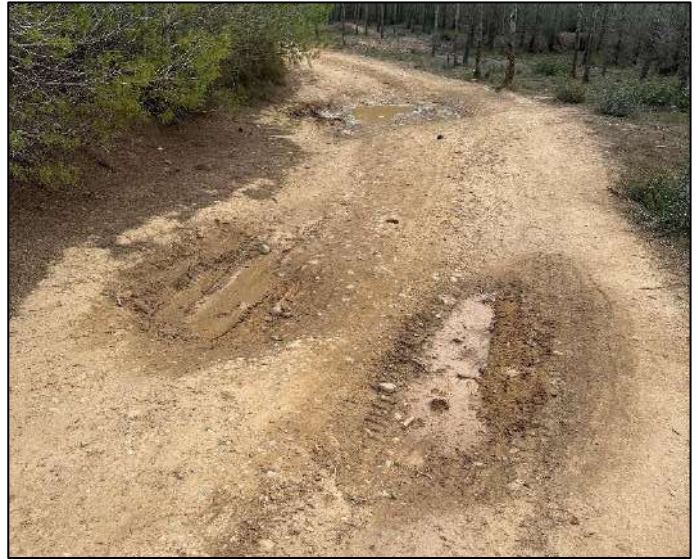
| <b>Codi Afectació:</b> | AF07 |

| <b>Tipus d'afectació:</b> | Clots, fang i roderes |
| <b>Situació afectació:</b> | Generalitzat |

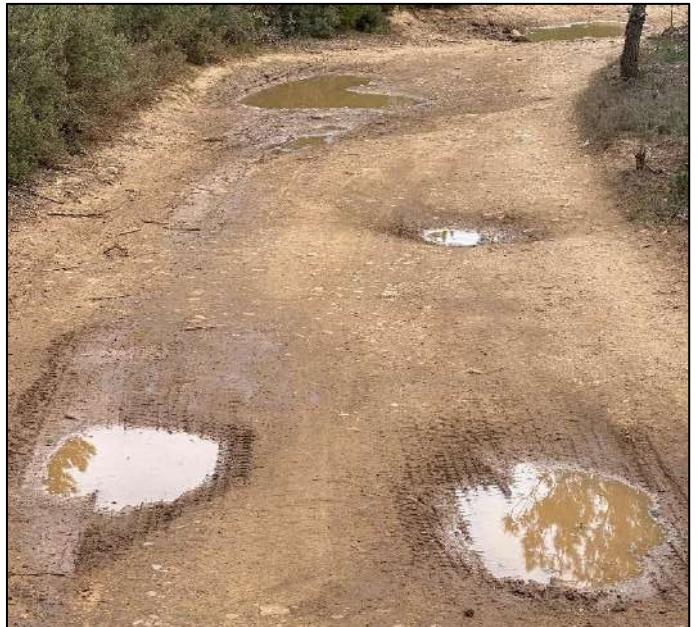
| <b>Codi Afectació:</b> | AF08 |

| <b>Tipus d'afectació:</b> | Clot, bassa, roderes i fang |
| <b>Situació afectació:</b> | Generalitzat |

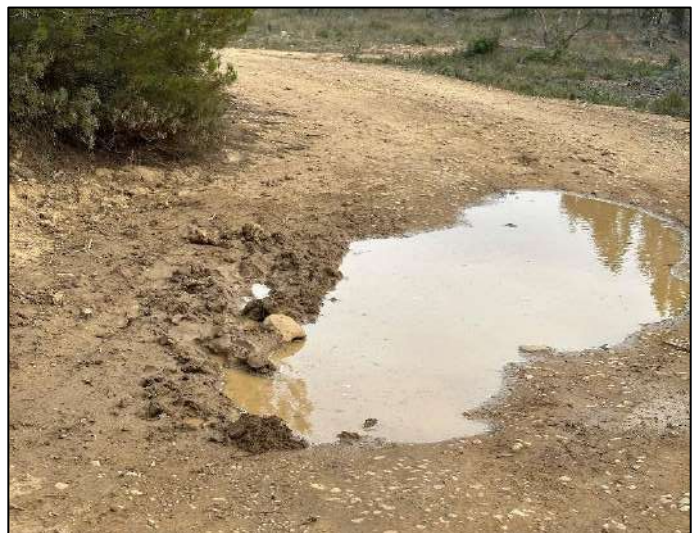
| <b>Codi Afectació:</b> | AF09 |

| <b>Tipus d'afectació:</b> | Clot, bassa, roderes i fang |
| <b>Situació afectació:</b> | Generalitzat |

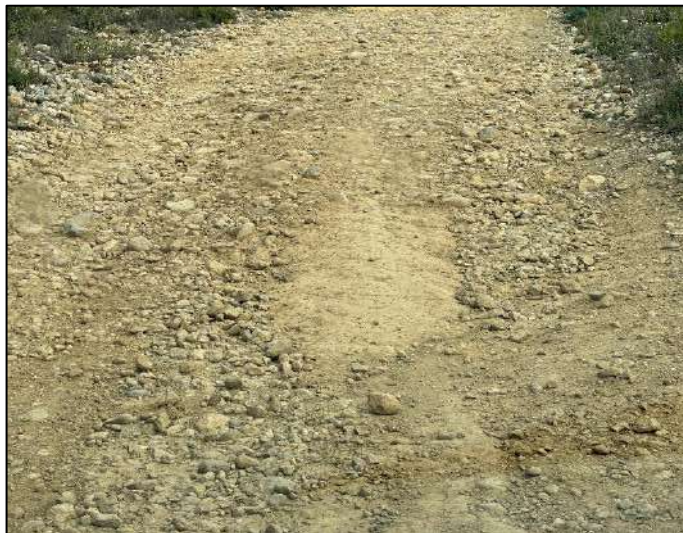
| <b>Codi Afectació:</b> | AF10 |

| <b>Tipus d'afectació:</b> | Xaragall, pèrdua<br>capa superficial del<br>sòl, pedra |
| <b>Situació afectació:</b> | Generalitzat |

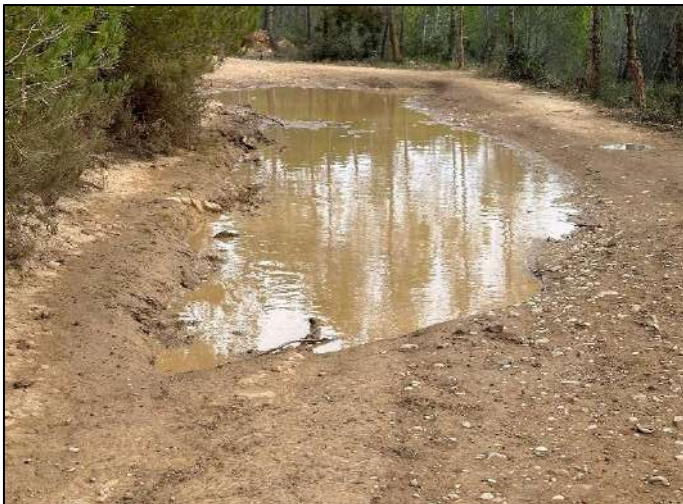
| <b>Codi Afectació:</b> | AF11 |

| <b>Tipus d'afectació:</b> | Clot, bassa i fang |
| <b>Situació afectació:</b> | Generalitzat |

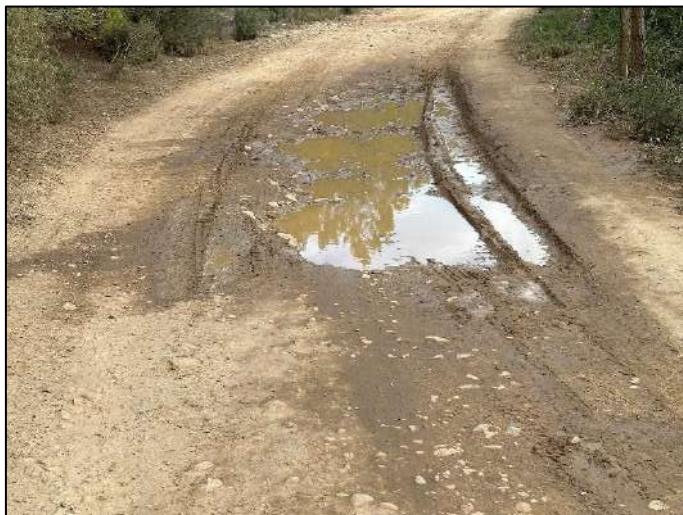
| <b>Codi Afectació:</b> | AF12 |

| <b>Tipus d'afectació:</b> | Clot, bassa, fang i<br>roderes |
| <b>Situació afectació:</b> | Generalitzat |

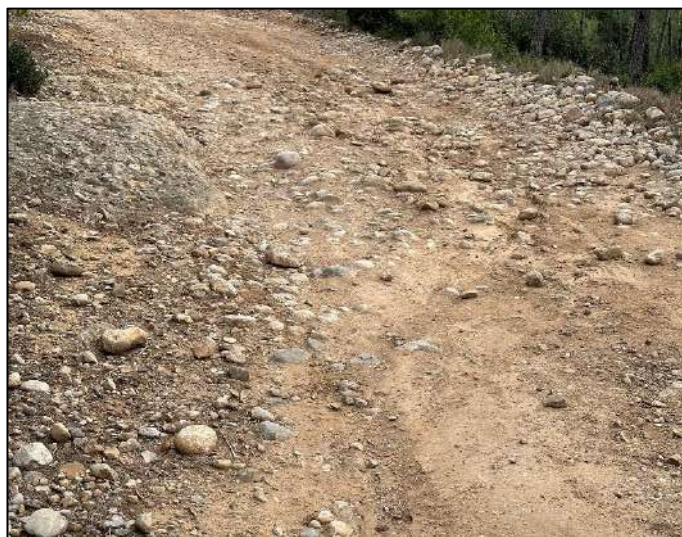
| <b>Codi Afectació:</b> | AF13 |

| <b>Tipus d'afectació:</b> | Xaragall, pèrdua capa superficial del sòl, pedra |
| <b>Situació afectació:</b> | Generalitzat |

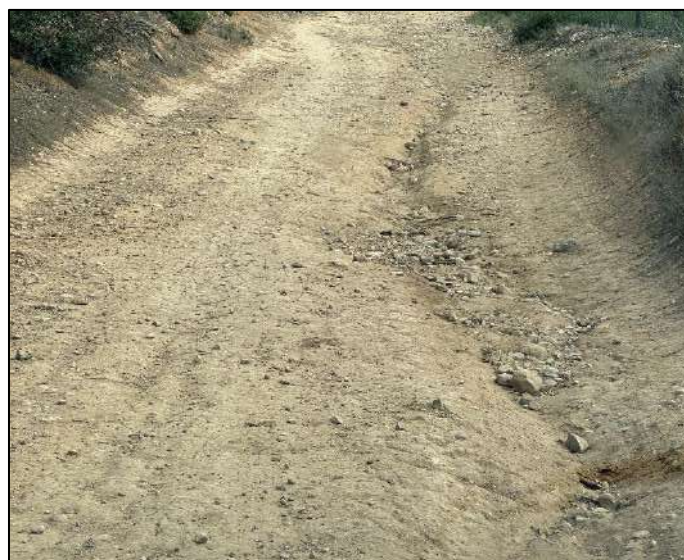
| <b>Codi Afectació:</b> | AF14 |

| <b>Tipus d'afectació:</b> | Xaragall, pèrdua capa superficial del sòl |
| <b>Situació afectació:</b> | Generalitzat |

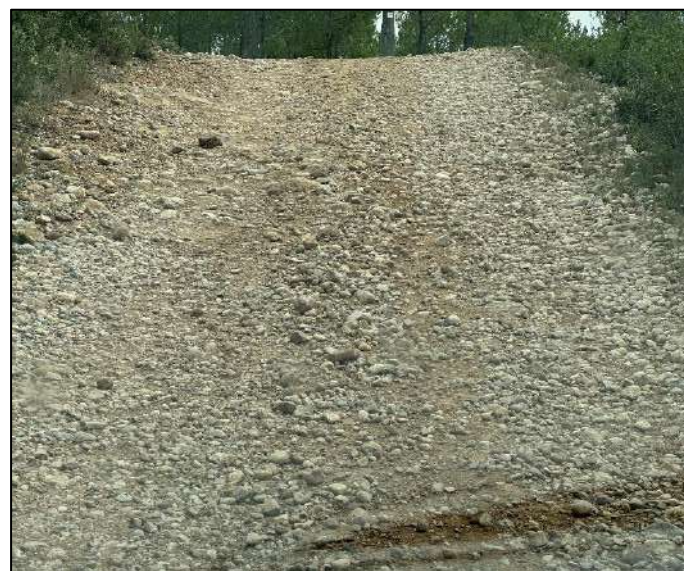
| <b>Codi Afectació:</b> | AF15 |

| <b>Tipus d'afectació:</b> | Pedra |
| <b>Situació afectació:</b> | Generalitzat |

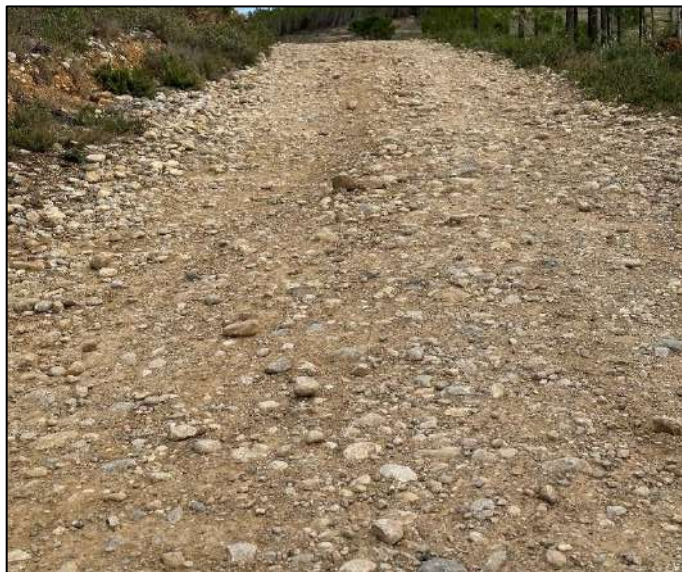
| <b>Codi Afectació:</b> | AF16 |

| <b>Tipus d'afectació:</b> | Pedra |
| <b>Situació afectació:</b> | Generalitzat |

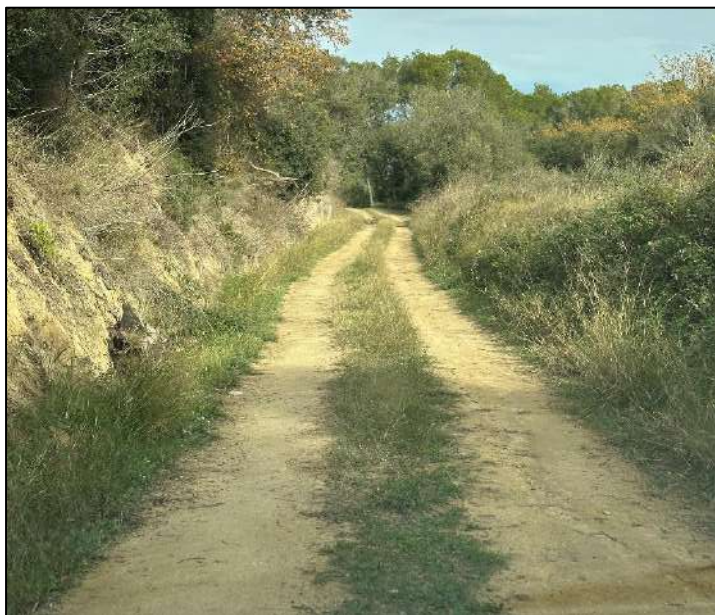
| <b>Drenatge longitudinal:</b> | Deficient |
| <b>Estat drenatge:</b> | Deficient |

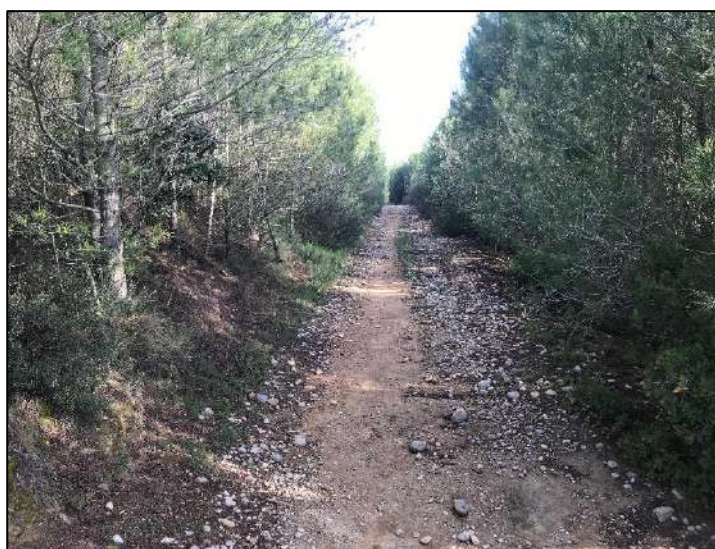
| <b>Codi Tram:</b> | TR02 |

| <b>Accessibilitat:</b> | Deficient |
| <b>Estat vial:</b> | Deficient |
| <b>Drenatge longitudinal:</b> | Deficient |
| <b>Estat drenatge:</b> | Deficient |

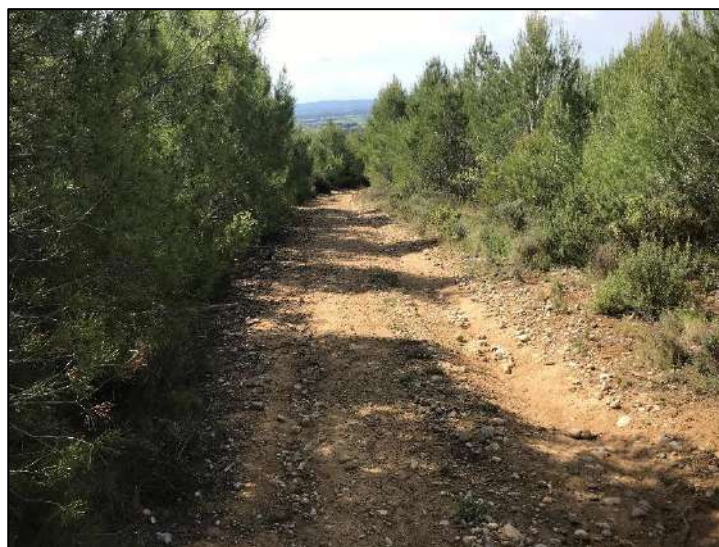
| <b>Codi Tram:</b> | TR04 |

| <b>Estat vial:</b> | Molt deficient |
| <b>Drenatge longitudinal:</b> | Deficient |
| <b>Estat drenatge:</b> | Deficient |

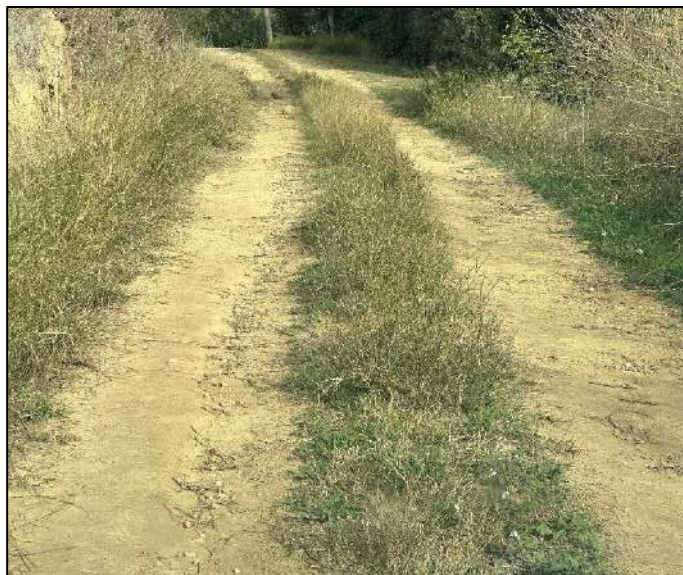
| <b>Tipus d'afectació:</b> | Vegetació |
| <b>Situació afectació:</b> | Centre camí |

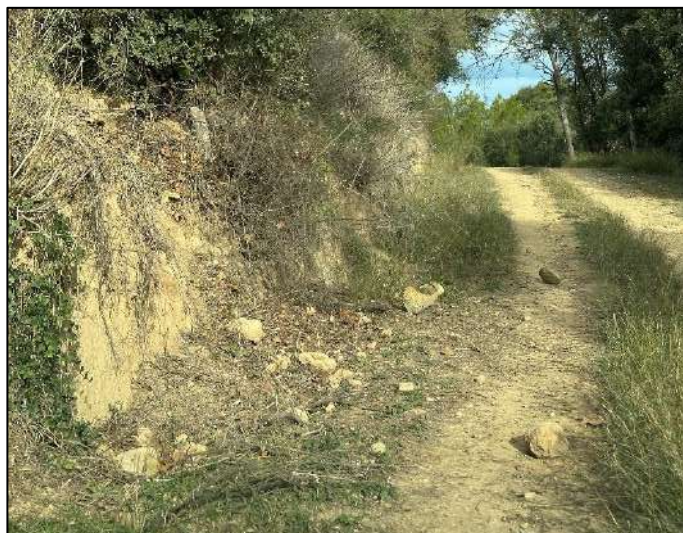
| <b>Codi Afectació:</b> | AF02 |

| <b>Tipus d'afectació:</b> | Talús, risc esllavissada |
| <b>Situació afectació:</b> | Costat esquerre |

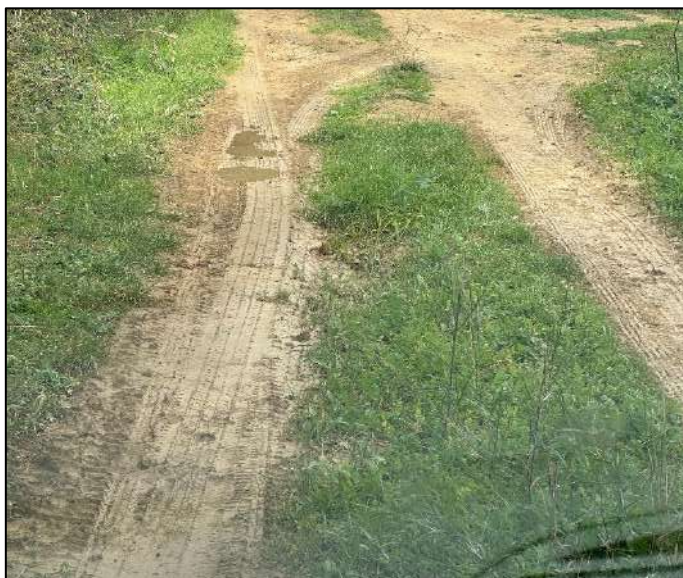
| <b>Codi Afectació:</b> | AF03 |

| <b>Tipus d'afectació:</b> | Roderes i fang |
| <b>Situació afectació:</b> | Longitudinals al camí |

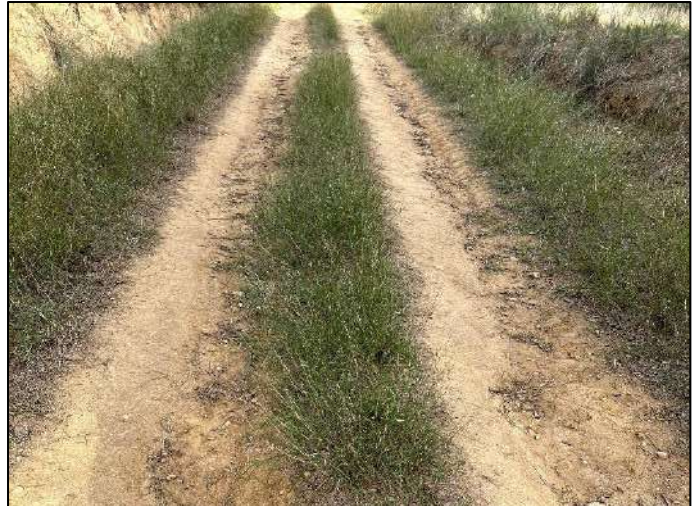
| <b>Codi Afectació:</b> | AF04 |

| <b>Tipus d'afectació:</b> | Vegetació |
| <b>Situació afectació:</b> | Centre camí |

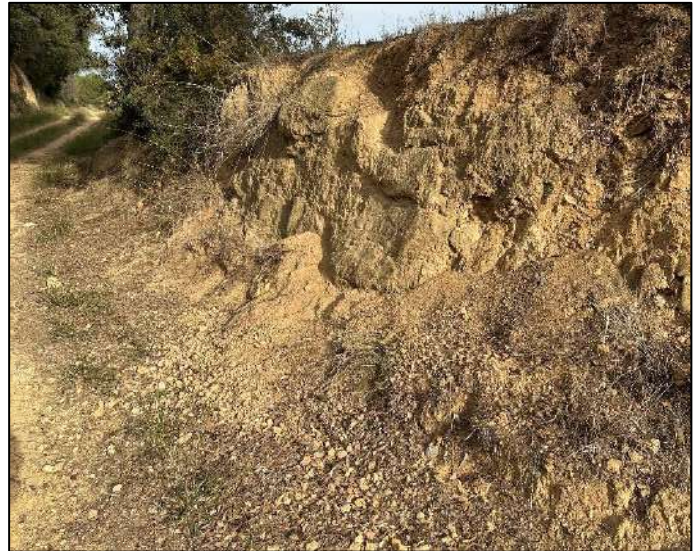
| <b>Codi Afectació:</b> | AF05 |

| <b>Tipus d'afectació:</b> | Talús, risc esllavissada |
| <b>Situació afectació:</b> | Costat dret |

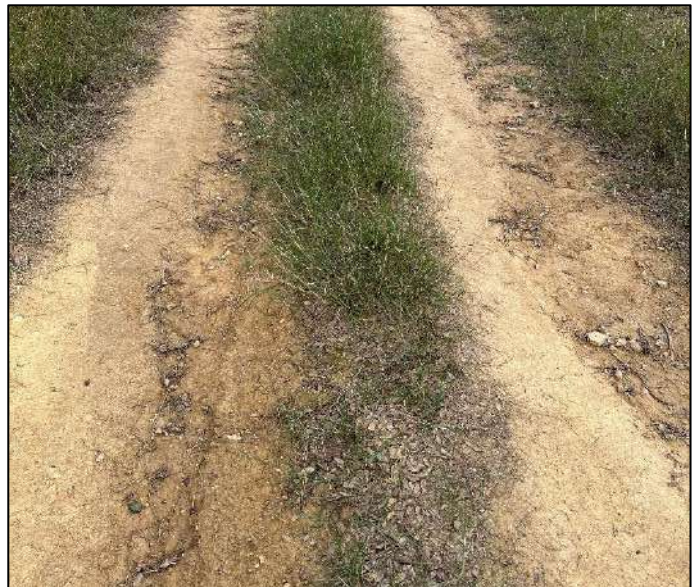
| <b>Codi Afectació:</b> | AF06 |

| <b>Tipus d'afectació:</b> | Xaragall |
| <b>Situació afectació:</b> | Longitudinal al camí |

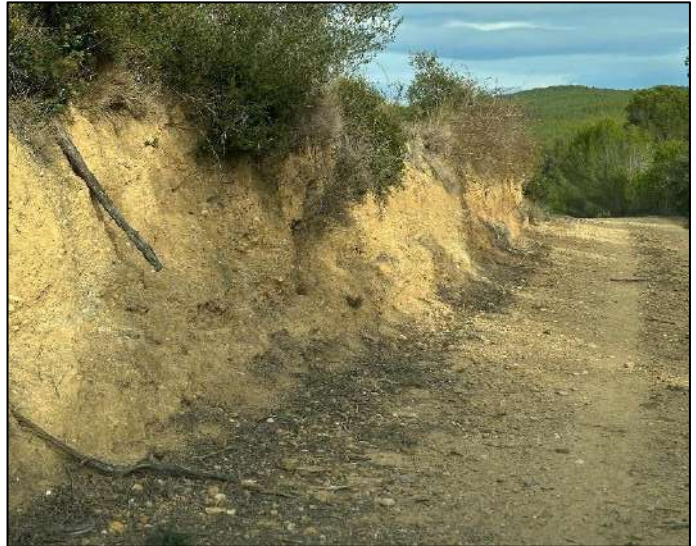
| <b>Codi Afectació:</b> | AF07 |

| <b>Tipus d'afectació:</b> | Talús, risc esllavissada |
| <b>Situació afectació:</b> | Costat esquerre |

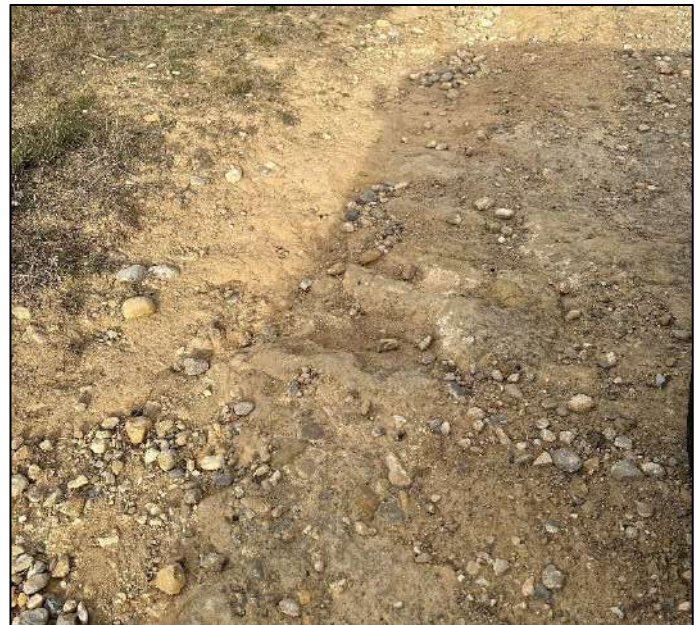
| <b>Codi Afectació:</b> | AF08 |

| <b>Tipus d'afectació:</b> | Xaragall |
| <b>Situació afectació:</b> | Longitudinal al camí |

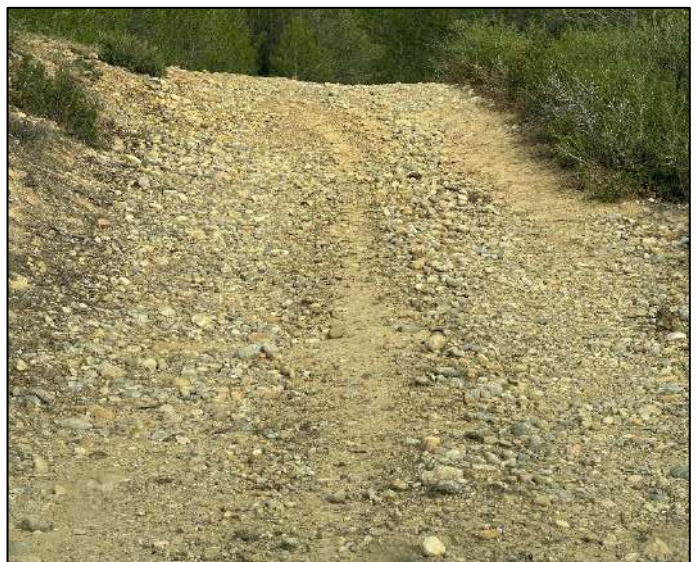
| <b>Codi Afectació:</b> | AF09 |

| <b>Tipus d'afectació:</b> | Pedra |
| <b>Situació afectació:</b> | Generalitzat |

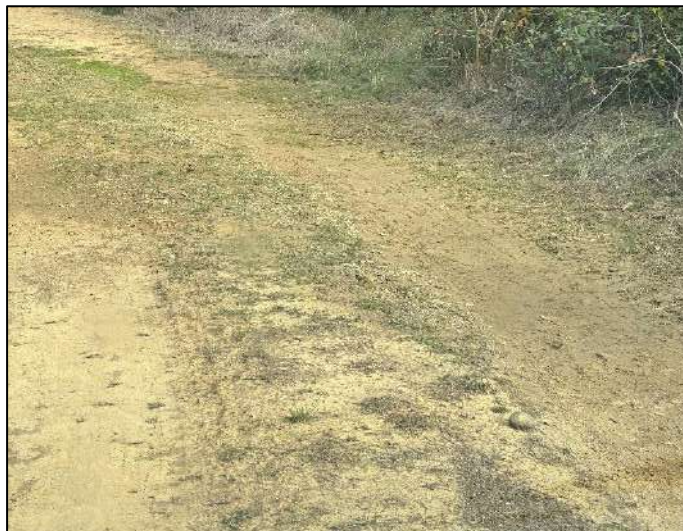
| <b>Codi Afectació:</b> | AF10 |

| <b>Tipus d'afectació:</b> | Roderes i fang |
| <b>Situació afectació:</b> | Longitudinals al camí |

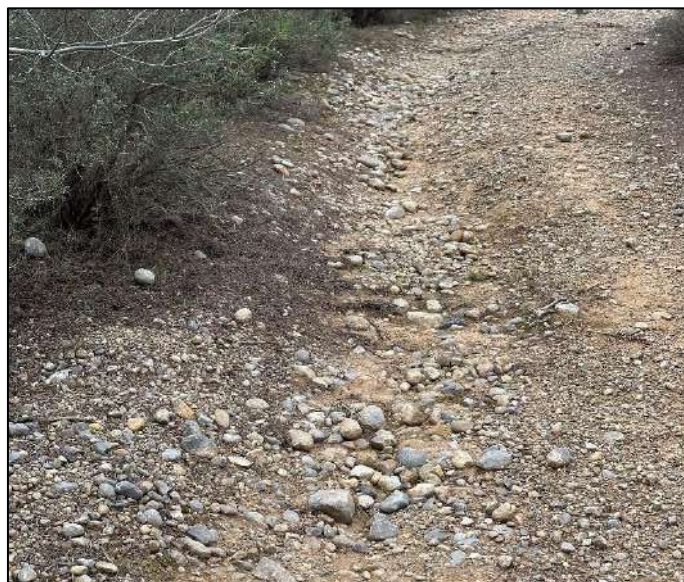
| <b>Codi Afectació:</b> | AF11 |

| <b>Tipus d'afectació:</b> | Xaragall, pèrdua capa superficial del sòl, pedra |
| <b>Situació afectació:</b> | Longitudinals al camí |

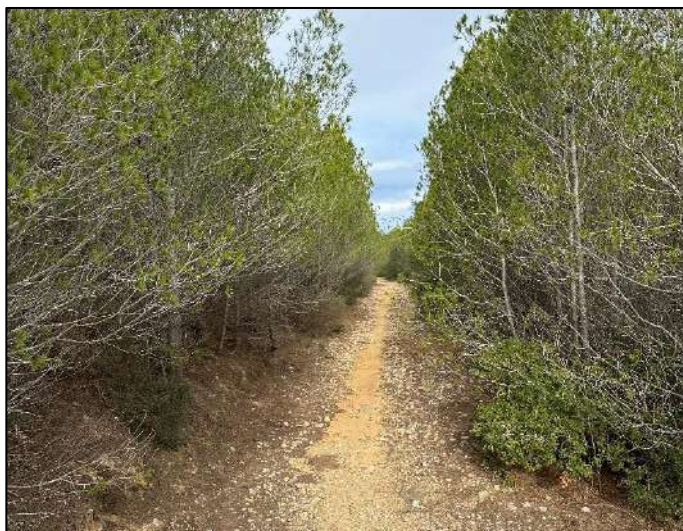
| <b>Codi Afectació:</b> | AF12 |

| <b>Tipus d'afectació:</b> | Estretament, xaragall, pèrdua capa superficial del sòl, pedra |
| <b>Situació afectació:</b> | Generalitzat |

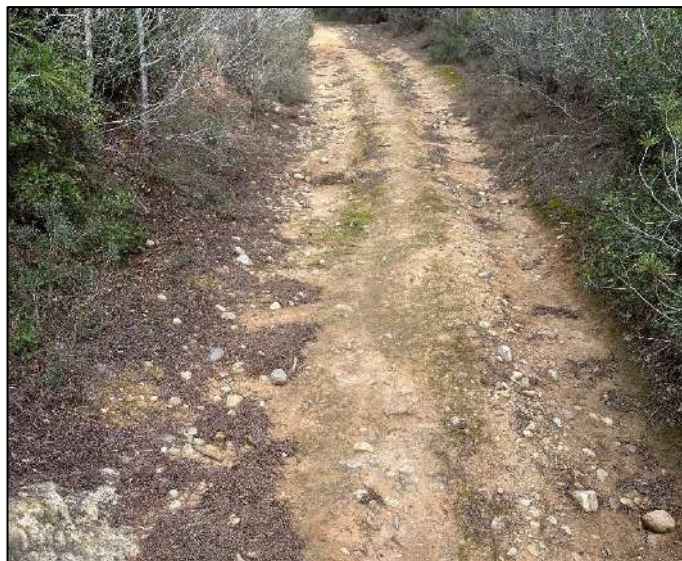
| <b>Codi Afectació:</b> | AF13 |

| <b>Tipus d'afectació:</b> | Xaragall, pèrdua capa superficial del sòl |
| <b>Situació afectació:</b> | Generalitzat |

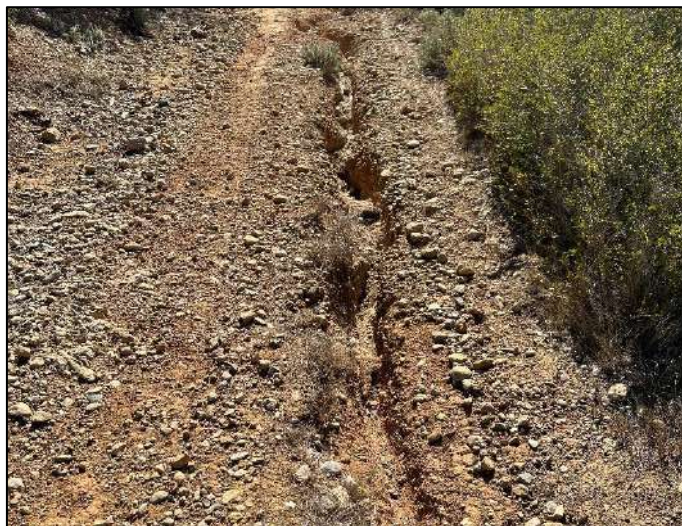
| <b>Codi Afectació:</b> | AF14 |

| <b>Tipus d'afectació:</b> | Xaragall, esvoranc, pèrdua capa superficial del sòl |
| <b>Situació afectació:</b> | Longitudinal al camí |

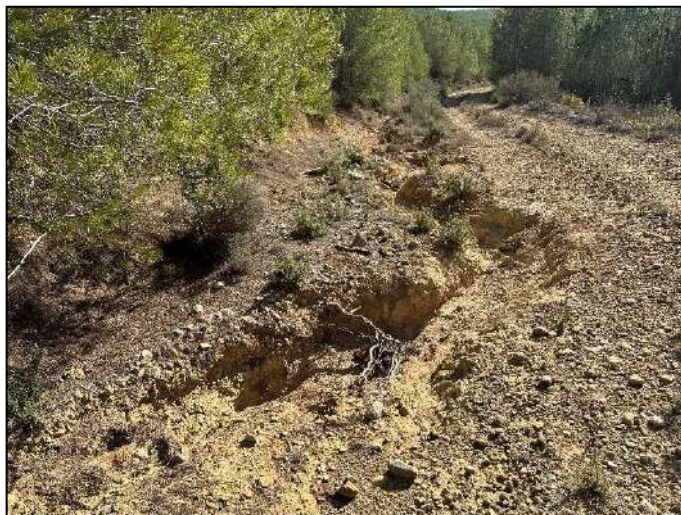
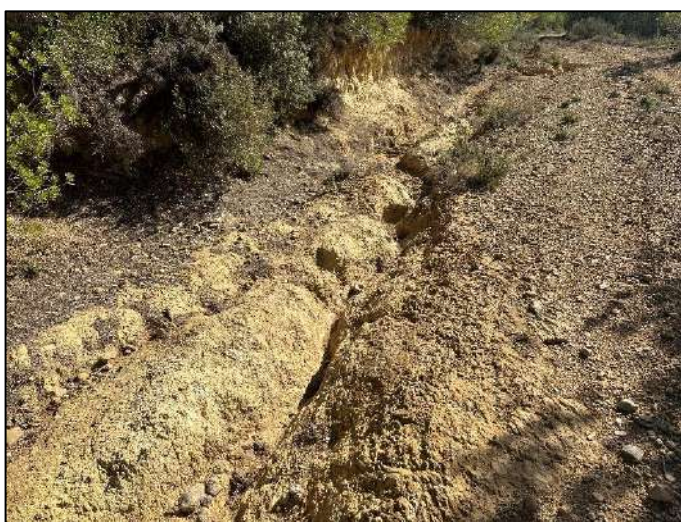
| <b>Codi Afectació:</b> | AF15 |

| <b>Tipus d'afectació:</b> | Xaragall, esvoranc |
| <b>Situació afectació:</b> | Longitudinal al camí |

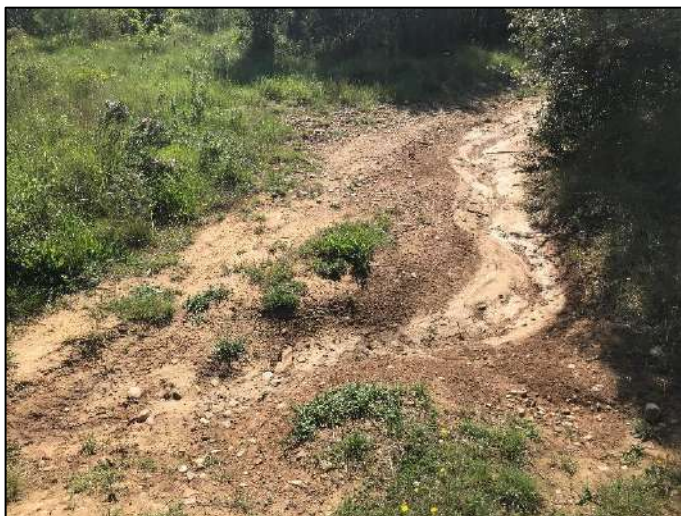
| <b>Codi Afectació:</b> | AF16 |

| <b>Tipus d'afectació:</b> | Fang, xaragall |
| <b>Situació afectació:</b> | Longitudinal al camí |

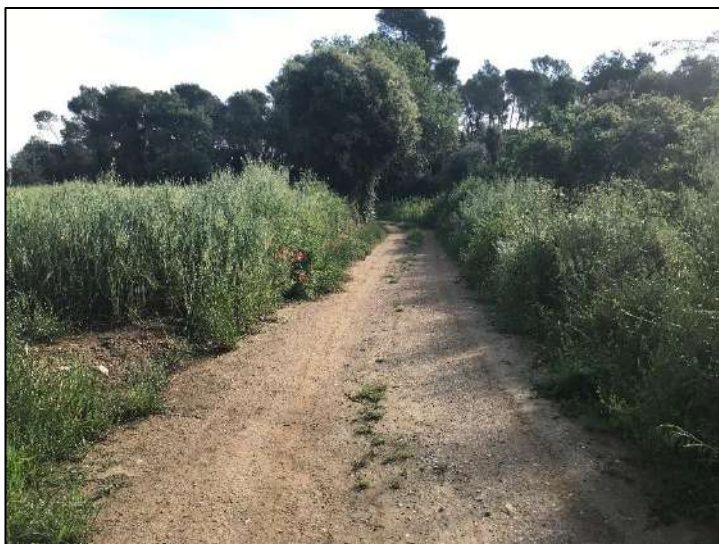
| <b>Drenatge longitudinal:</b> | Deficient |
| <b>Estat drenatge:</b> | Deficient |

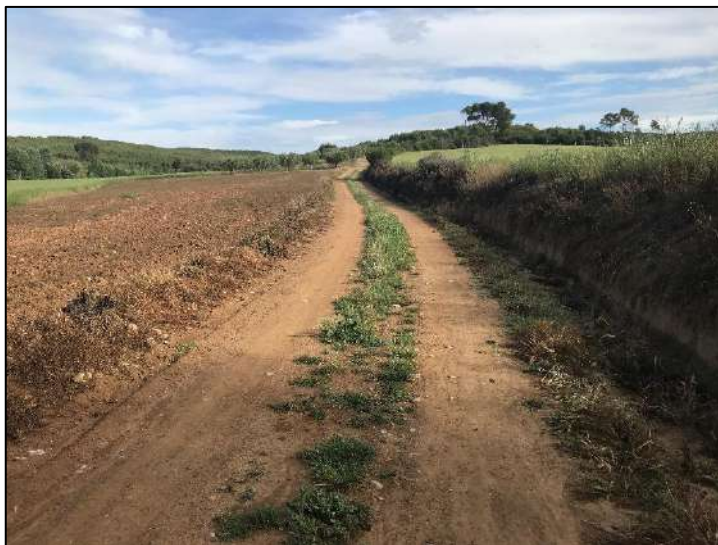
| <b>Codi Tram:</b> | TR03 |

| <b>Estat drenatge:</b> | Deficient |

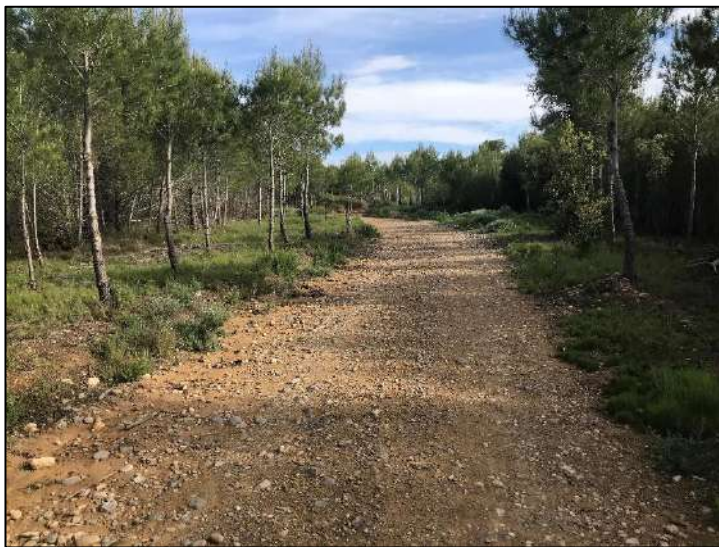
| <b>Codi Tram:</b> | TR04 |

| <b>Drenatge longitudinal:</b> | Deficient |
| <b>Estat drenatge:</b> | Deficient |

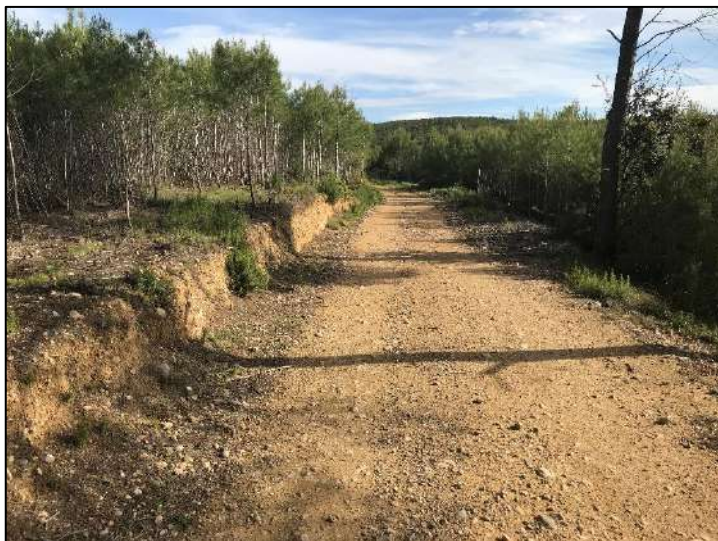
| <b>Codi Tram:</b> | TR05 |

| <b>Drenatge longitudinal:</b> | Deficient |
| <b>Estat drenatge:</b> | Deficient |

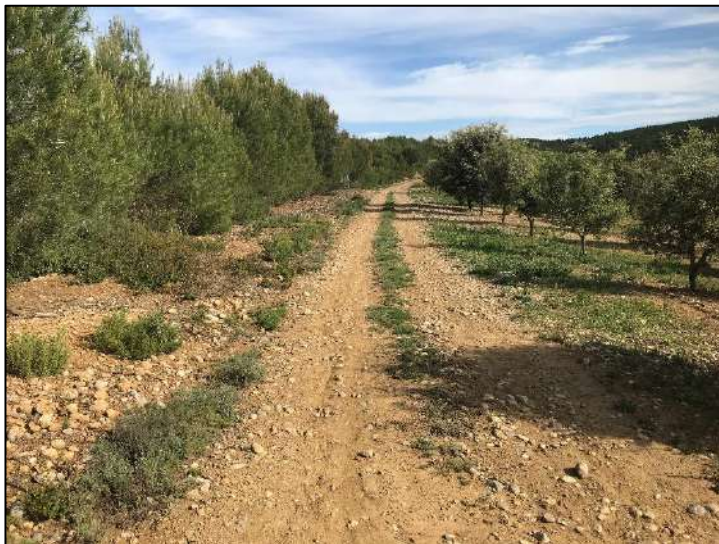
| <b>Drenatge longitudinal:</b> | Deficient |
| <b>Estat drenatge:</b> | Deficient |

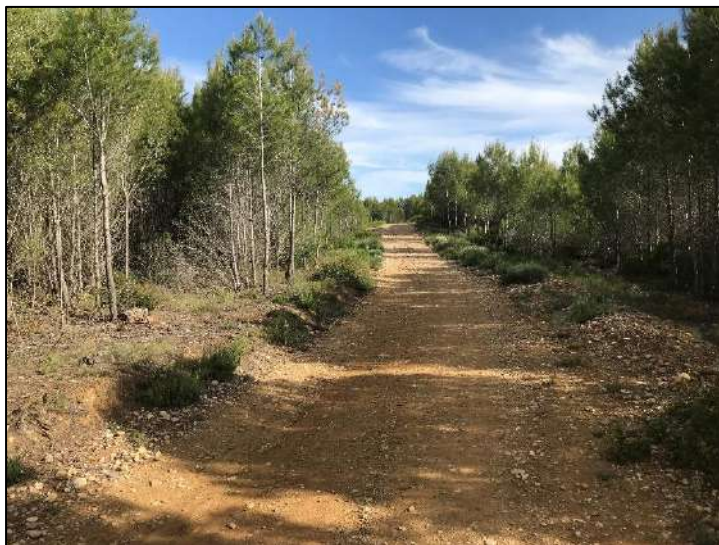
#### 14 - TR08

| <b>Drenatge longitudinal:</b> | Deficient |
| <b>Estat drenatge:</b> | Deficient |

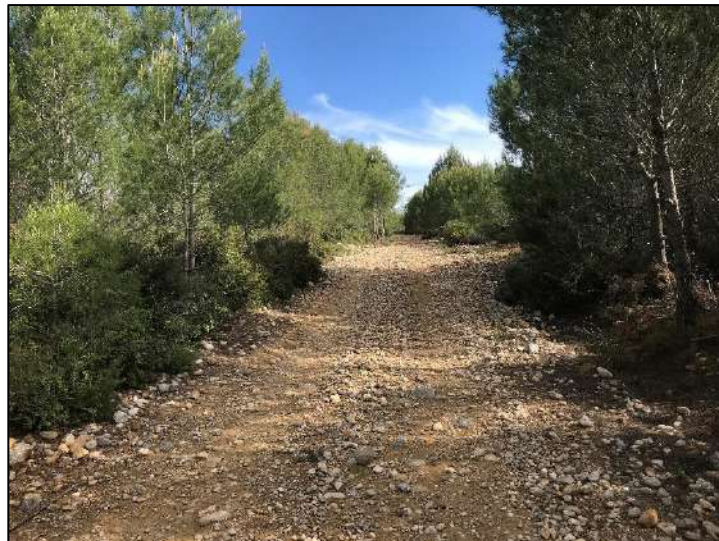
| <b>Drenatge longitudinal:</b> | Deficient |
| <b>Estat drenatge:</b> | Deficient |

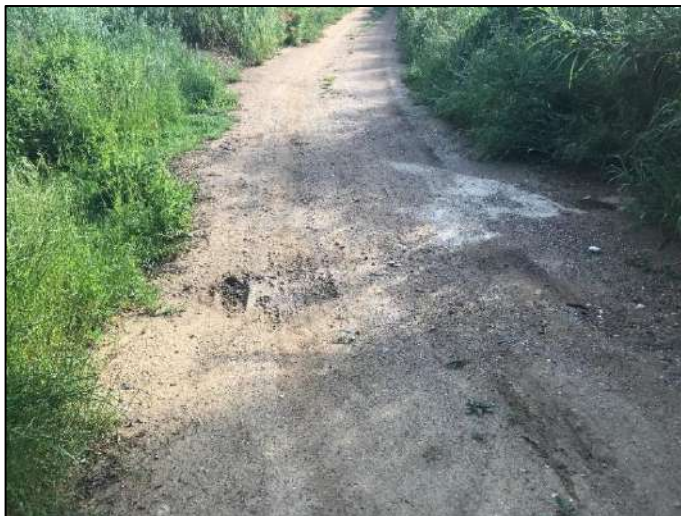
| <b>Tipus d'afectació:</b> | Fang |
| <b>Situació afectació:</b> | Centre camí |

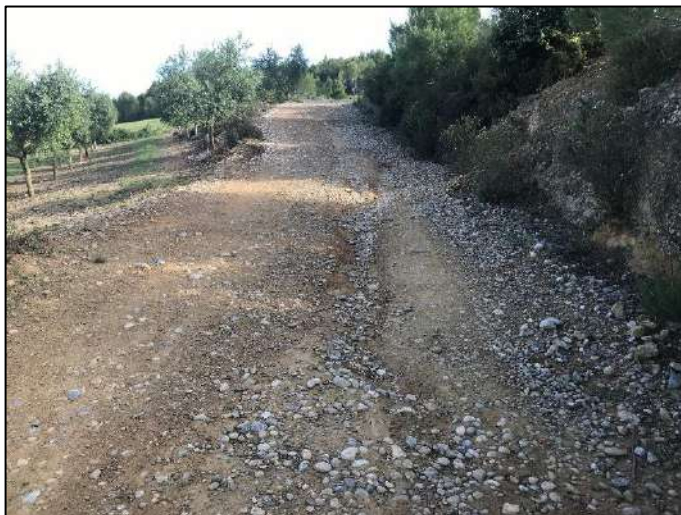
### 14 - AF02

| <b>Tipus d'afectació:</b> | Xaragall |
| <b>Situació afectació:</b> | Longitudinal al camí |

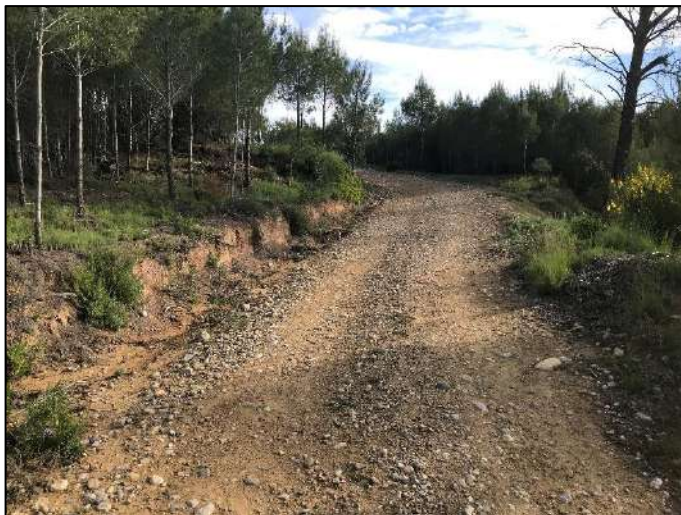
### 14 - AF03

| <b>Tipus d'afectació:</b> | Xaragall |
| <b>Situació afectació:</b> | Longitudinal al camí |

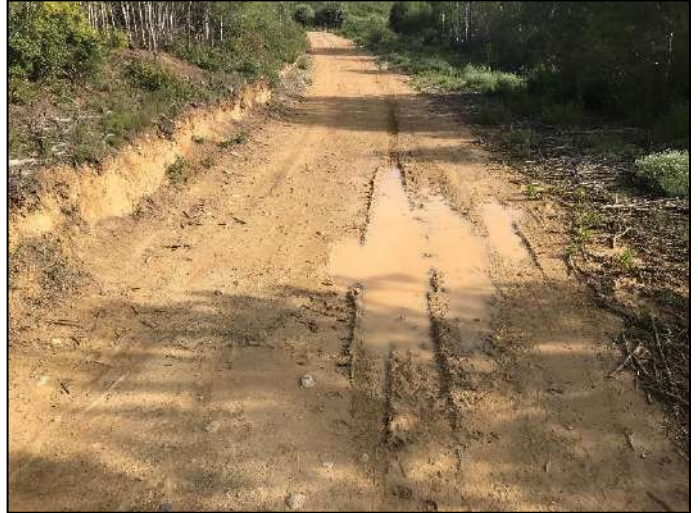
#### 14 - AF04

| <b>Tipus d'afectació:</b> | Bassa, roderes i fang |
| <b>Situació afectació:</b> | Longitudinals al camí |
