Ajuntament de La Tallada d'Empordà

INVENTARI DE CAMINS MUNICIPALS  
DE LA TALLADA D'EMPORDÀ

**FITXES TÈCNIQUES DELS CAMINS**

**CONSELL COMARCAL  
DEL BAIX EMPORDÀ**

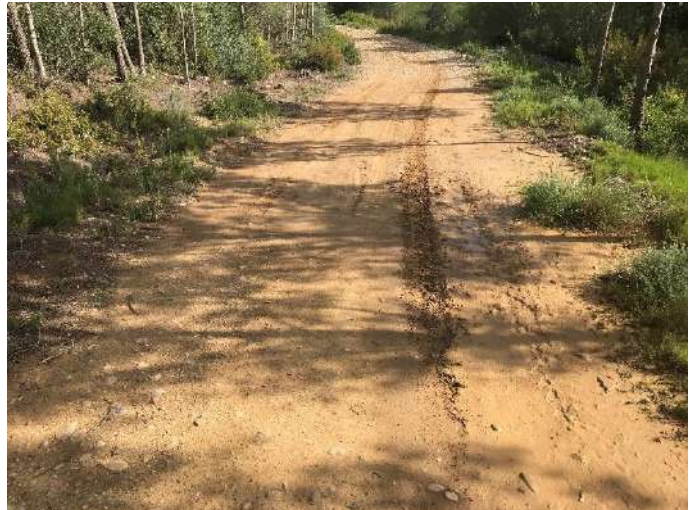
#### 14 - AF05

| <b>Tipus d'afectació:</b> | Roderes i fang |
| <b>Situació afectació:</b> | Longitudinals al camí |

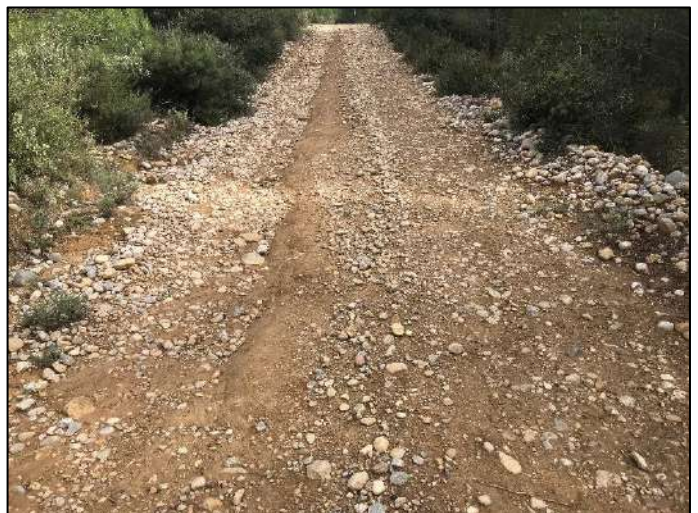
#### 14 - AF06

| <b>Tipus d'afectació:</b> | Xaragall i pedres |
| <b>Situació afectació:</b> | Generalitzat |

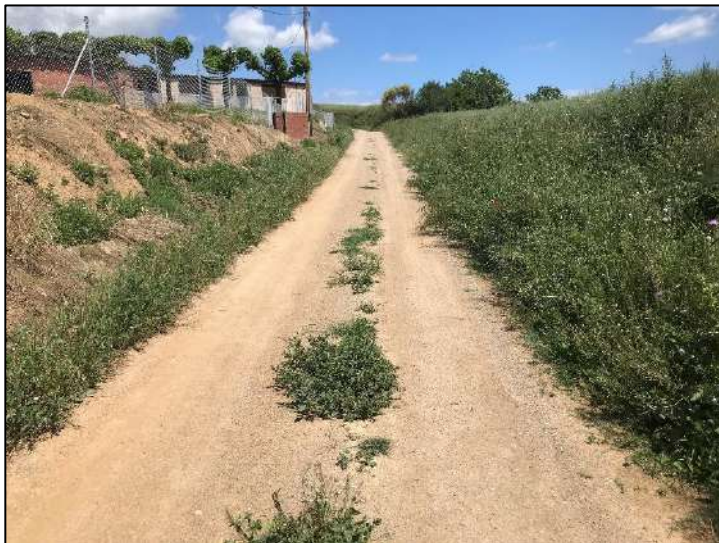
## 15 - TR03

| <b>Drenatge longitudinal:</b> | Deficient |
| <b>Estat drenatge:</b> | Deficient |

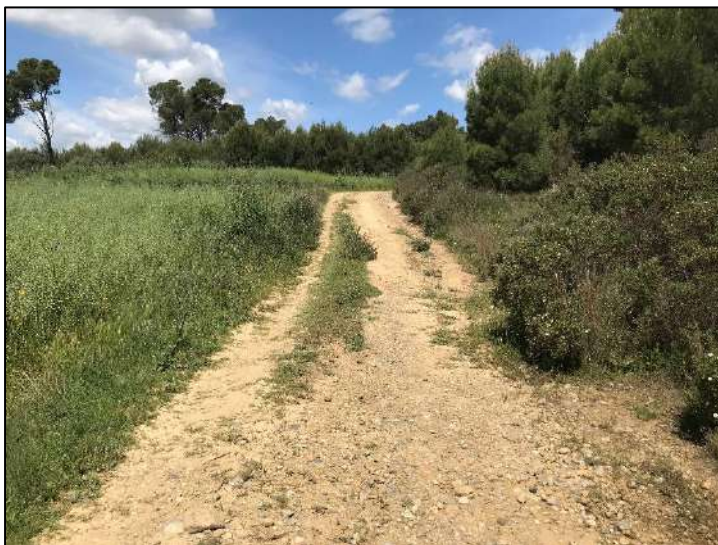
## 15 - TR04

| <b>Estat vial:</b> | Deficient |
| <b>Drenatge longitudinal:</b> | Deficient |
| <b>Estat drenatge:</b> | Deficient |

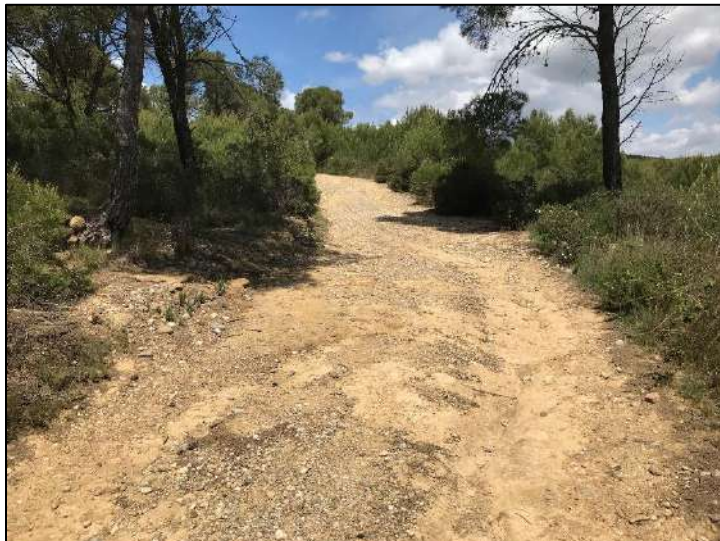
## 15 - TR05

| <b>Estat vial:</b> | Deficient |
| <b>Drenatge longitudinal:</b> | Deficient |
| <b>Estat drenatge:</b> | Deficient |

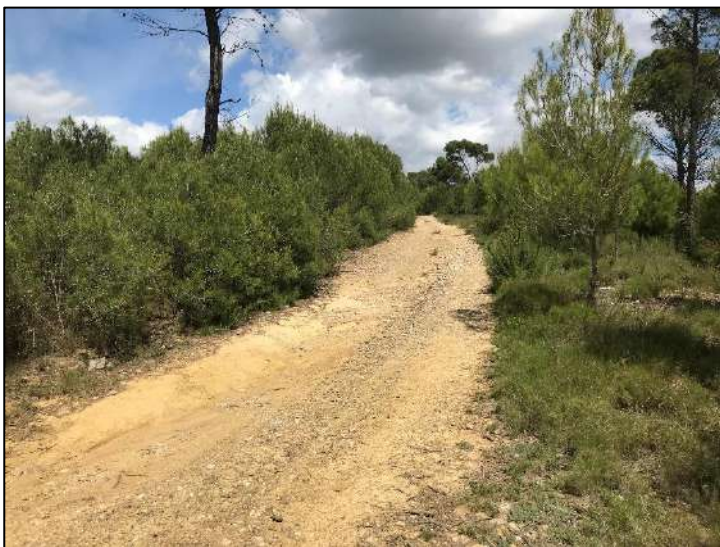
## 15 - TR06

| <b>Estat vial:</b> | Deficient |
| <b>Drenatge longitudinal:</b> | Deficient |
| <b>Estat drenatge:</b> | Deficient |

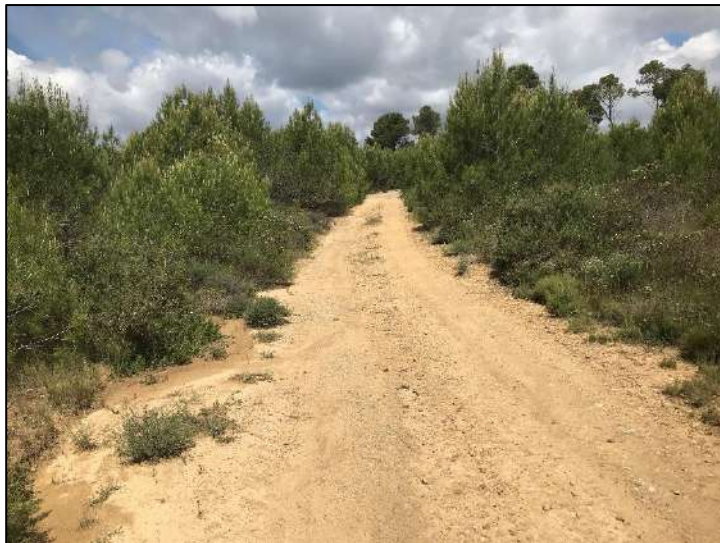
## 15 - TR07

| <b>Drenatge longitudinal:</b> | Deficient |
| <b>Estat drenatge:</b> | Deficient |

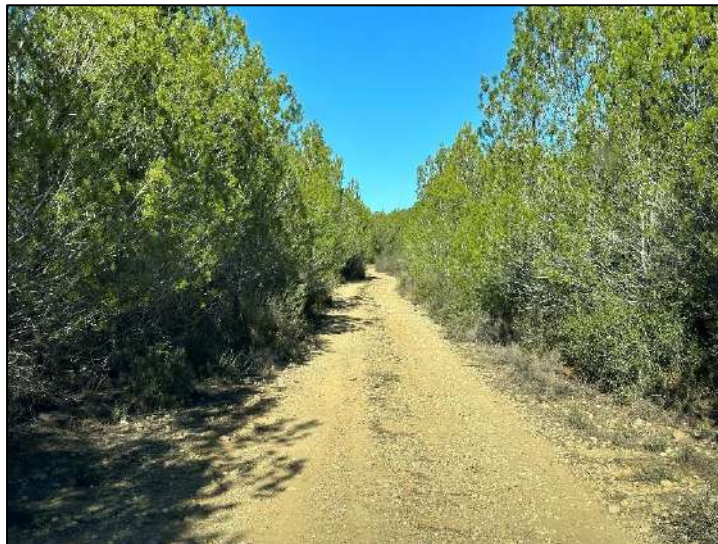
## 15 - TR08

| <b>Estat vial:</b> | Deficient |
| <b>Drenatge longitudinal:</b> | Deficient |
| <b>Estat drenatge:</b> | Deficient |

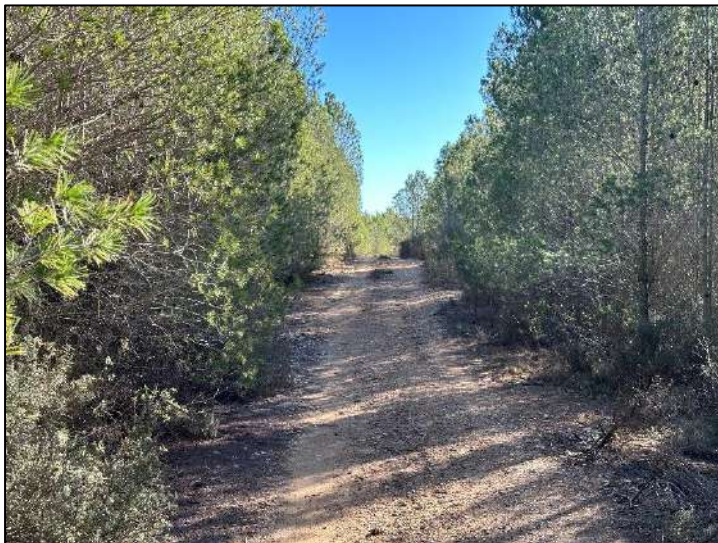
## 15 - TR09

| <b>Estat vial:</b> | Deficient |
| <b>Drenatge longitudinal:</b> | Deficient |
| <b>Estat drenatge:</b> | Deficient |

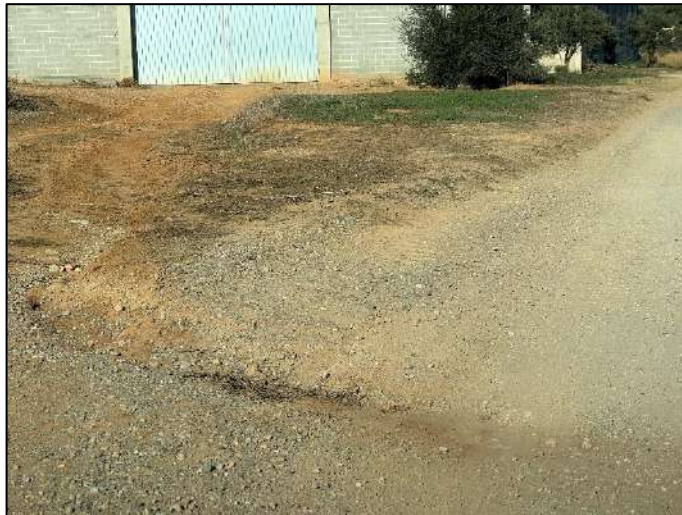
### 15 - AF01

| <b>Tipus d'afectació:</b> | Xaragall |
| <b>Situació afectació:</b> | Transversal al camí |

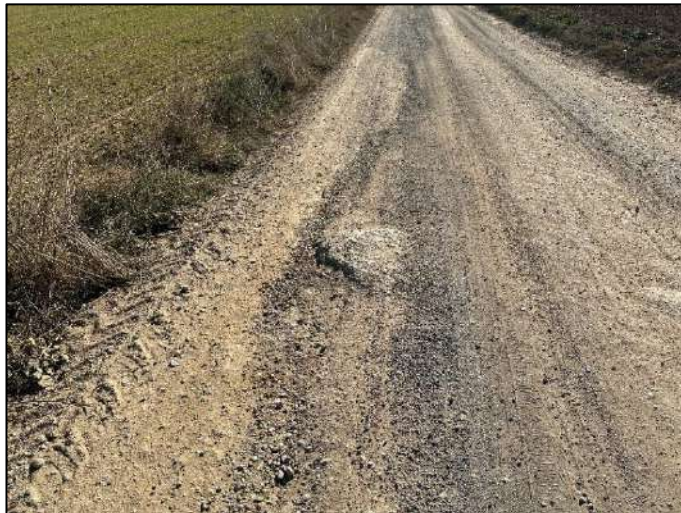
## 15 - AF02

| <b>Tipus d'afectació:</b> | Xaragall |
| <b>Situació afectació:</b> | Longitudinal al camí |

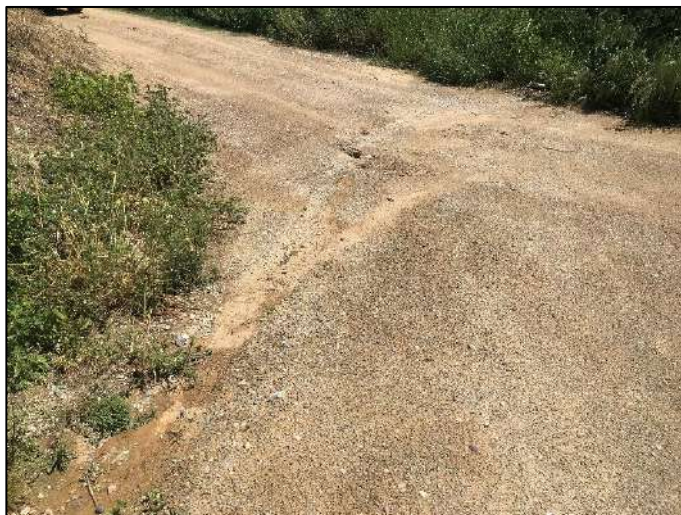
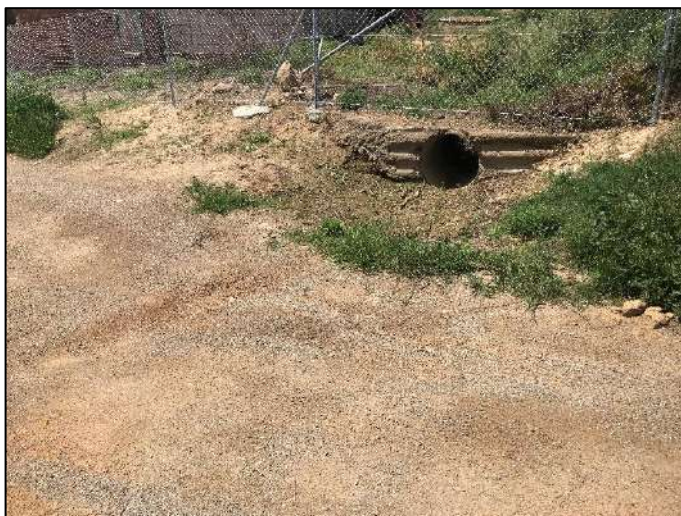
## 15 - AF03

| <b>Tipus d'afectació:</b> | Pas superficial d'aigües |
| <b>Situació afectació:</b> | Transversal al camí |

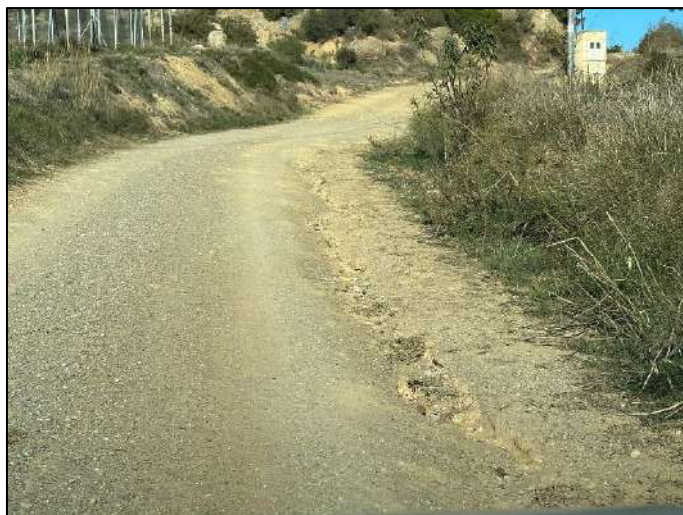
### 15 - AF04

| <b>Tipus d'afectació:</b> | Xaragall |
| <b>Situació afectació:</b> | Longitudinal al camí |

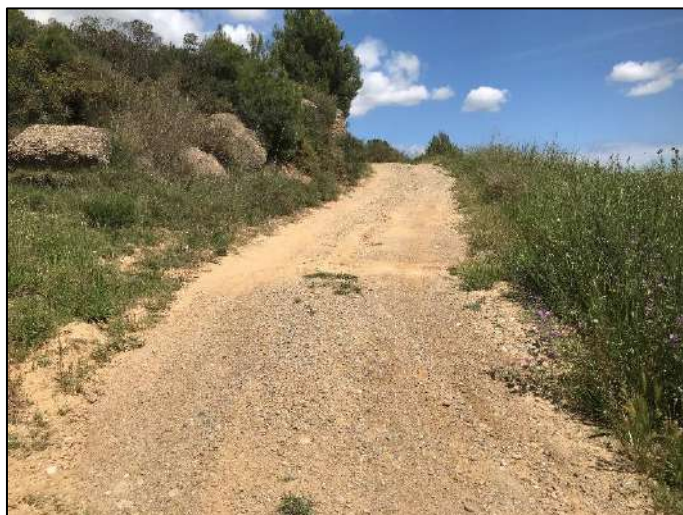
### 15 - AF05

| <b>Tipus d'afectació:</b> | Xaragall |
| <b>Situació afectació:</b> | Longitudinal al camí |

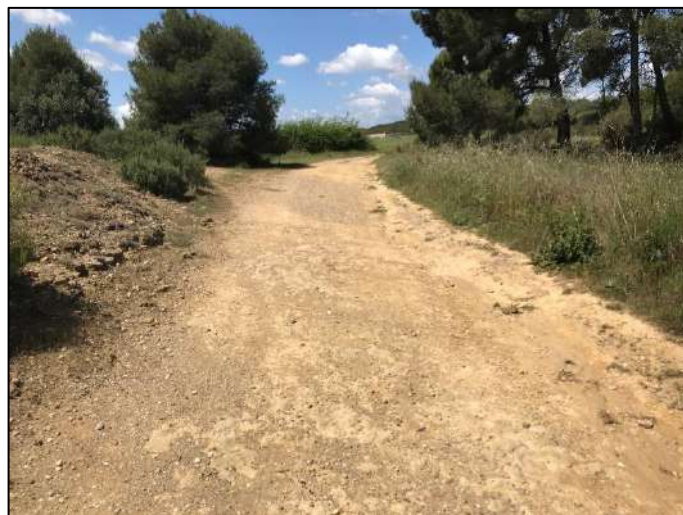
### 15 - AF06

| <b>Tipus d'afectació:</b> | Xaragall, pèrdua capa superficial del sòl |
| <b>Situació afectació:</b> | Generalitzat |

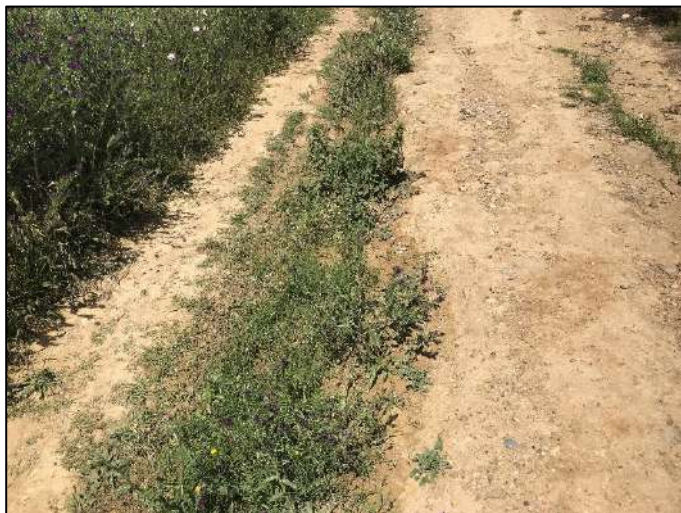
## 15 - AF07

| <b>Tipus d'afectació:</b> | Xaragalls, clots,<br>vegetació, pèrdua capa<br>superficial del sòl |
| <b>Situació afectació:</b> | Generalitzat |

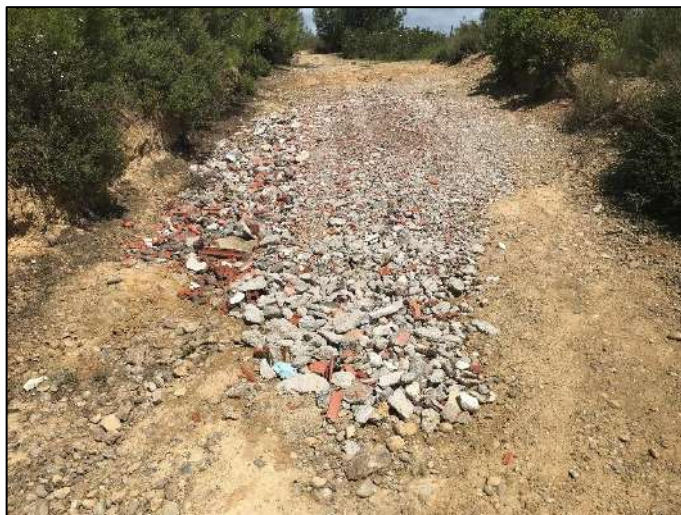
## 15 - AF08

| <b>Tipus d'afectació:</b> | Runa |
| <b>Situació afectació:</b> | Abocada al camí |

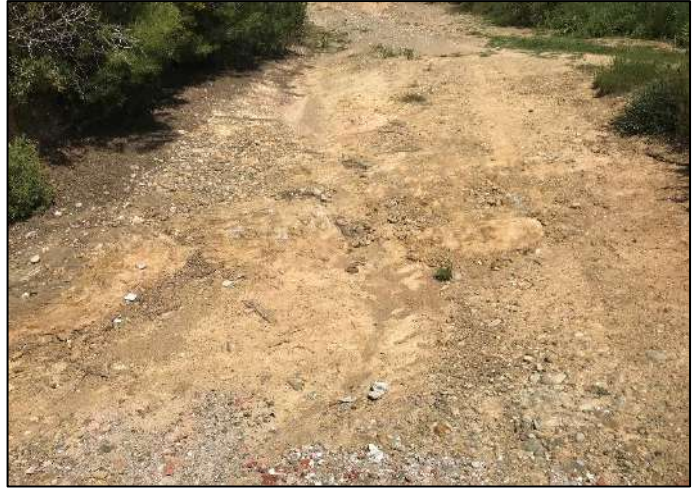
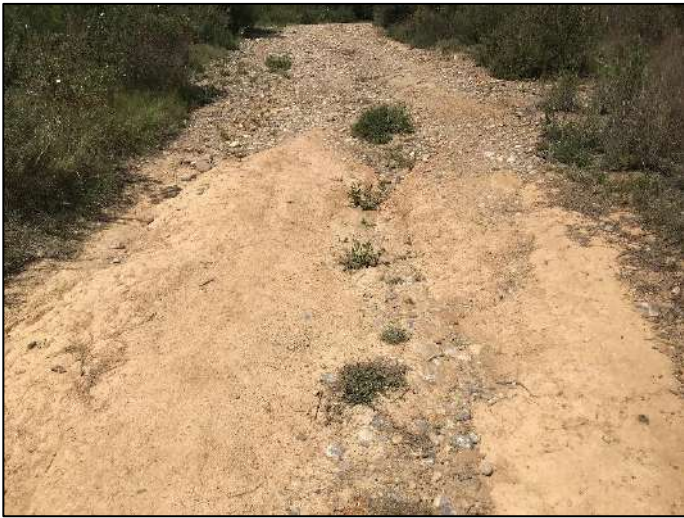
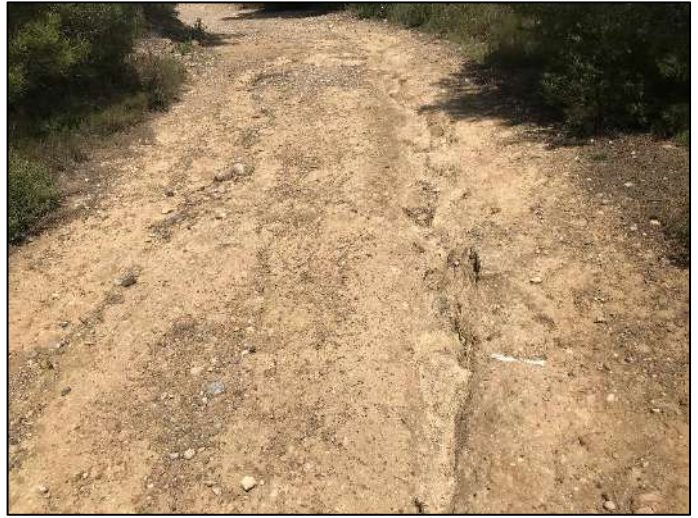
## 15 - AF09

| <b>Tipus d'afectació:</b> | Xaragall, pèrdua capa superficial del sòl |
| <b>Situació afectació:</b> | Generalitzat en tot el tram |

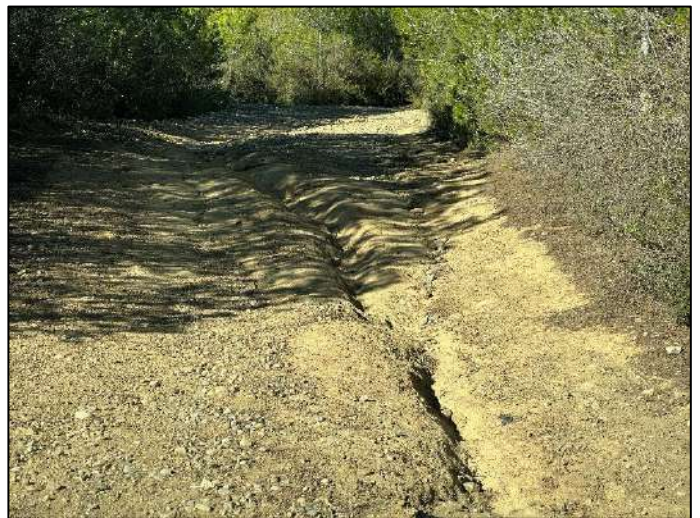
## 15 – AF10

| <b>Tipus d'afectació:</b> | Xaragalls, pèrdua capa superficial del sòl |
| <b>Situació afectació:</b> | Generalitzat |

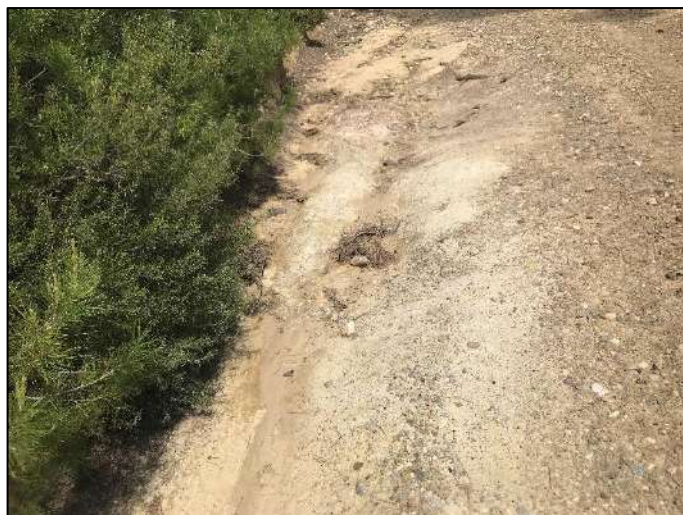
### 15 – AF11

| <b>Tipus d'afectació:</b> | Xaragall |
| <b>Situació afectació:</b> | Longitudinal al camí |

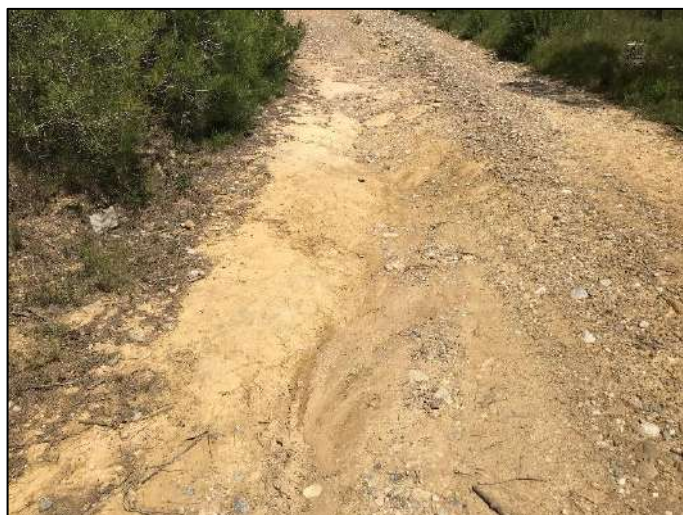
### 15 – AF12

| <b>Tipus d'afectació:</b> | Xaragall |
| <b>Situació afectació:</b> | Longitudinal al camí |

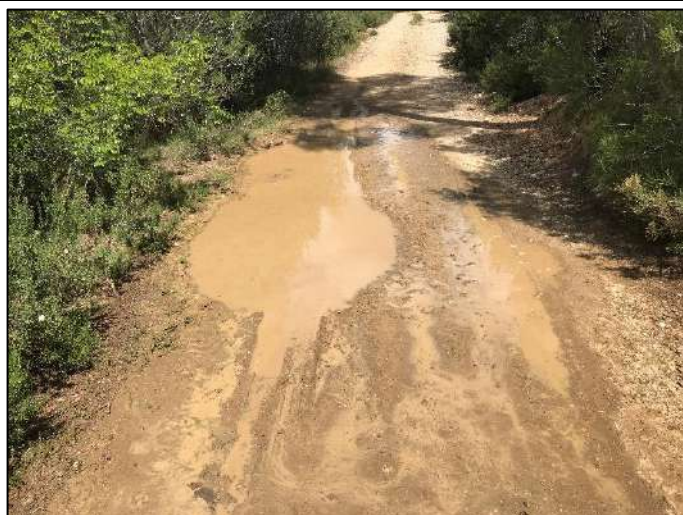
### 15 - AF13

| <b>Tipus d'afectació:</b> | Clot, bassa,<br>roderes i fang |
| <b>Situació afectació:</b> | Longitudinals al camí |

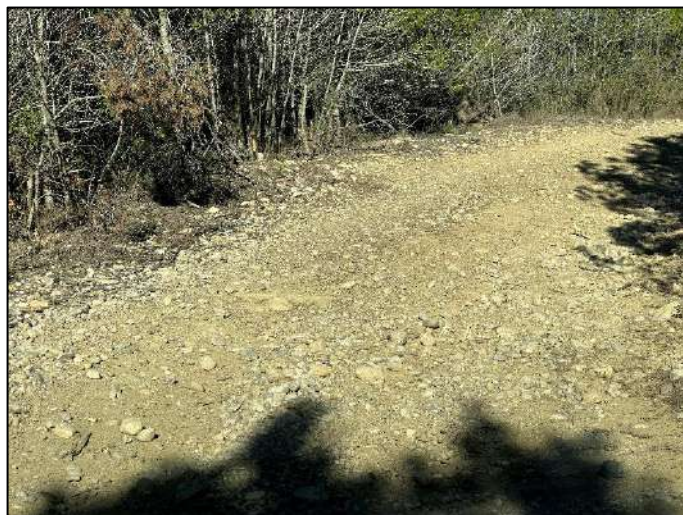
## 15 – AF14

| <b>Tipus d'afectació:</b> | Xaragall |
| <b>Situació afectació:</b> | Longitudinal al camí |

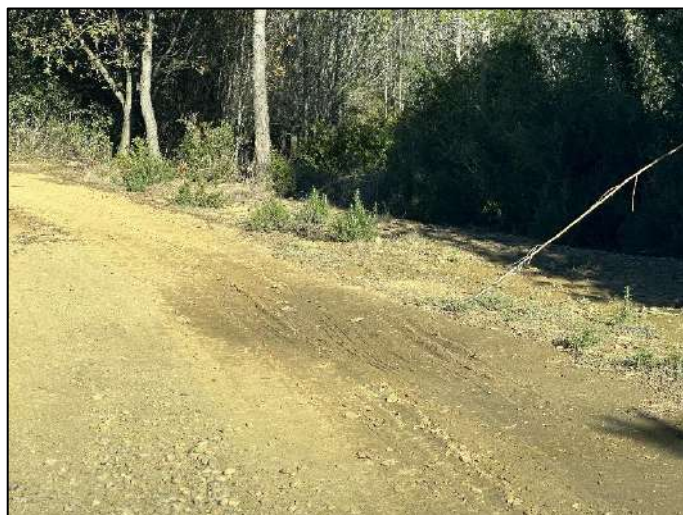
## 15 – AF15

| <b>Tipus d'afectació:</b> | Clot, roderes i fang |
| <b>Situació afectació:</b> | Longitudinals al camí |

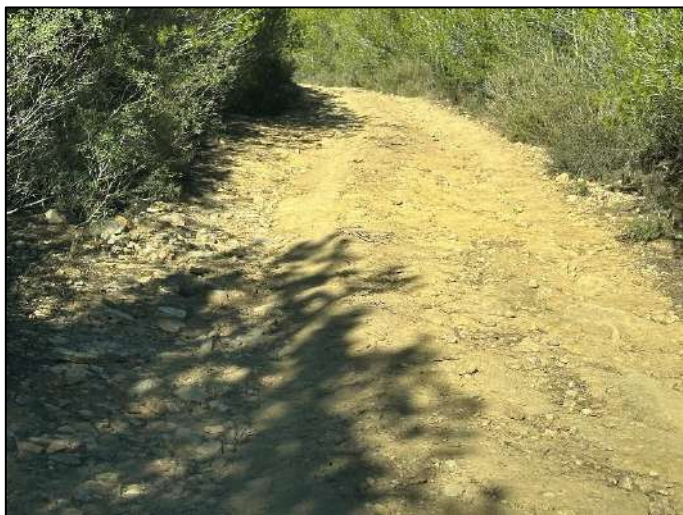
## 15 – AF16

| <b>Tipus d'afectació:</b> | Xaragalls, pèrdua capa superficial del sòl |
| <b>Situació afectació:</b> | Generalitzat |

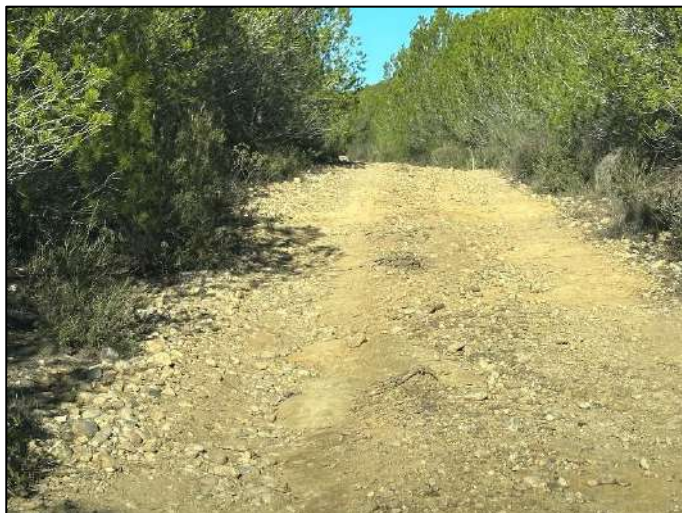
### 15 – AF17

| <b>Tipus d'afectació:</b> | Xaragalls, pèrdua capa superficial del sòl |
| <b>Situació afectació:</b> | Generalitzat |

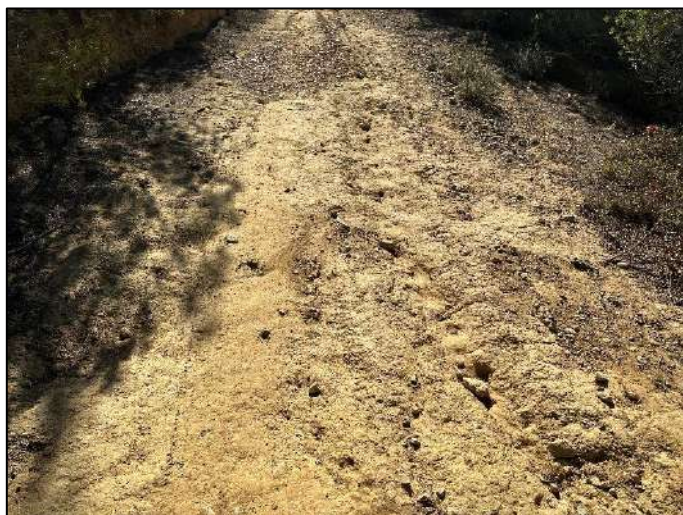
| <b>Tipus d'afectació:</b> | Xaragalls, pèrdua capa superficial del sòl |
| <b>Situació afectació:</b> | Generalitzat |

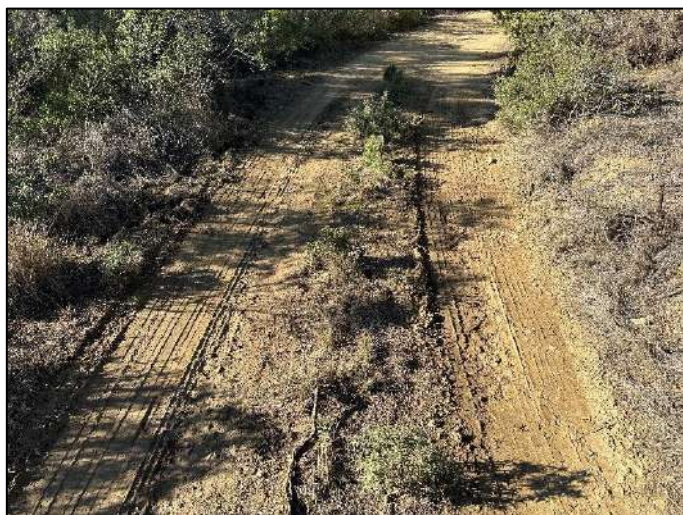
### 15 – AF19

| <b>Tipus d'afectació:</b> | Roderes i fang |
| <b>Situació afectació:</b> | Longitudinals al camí |

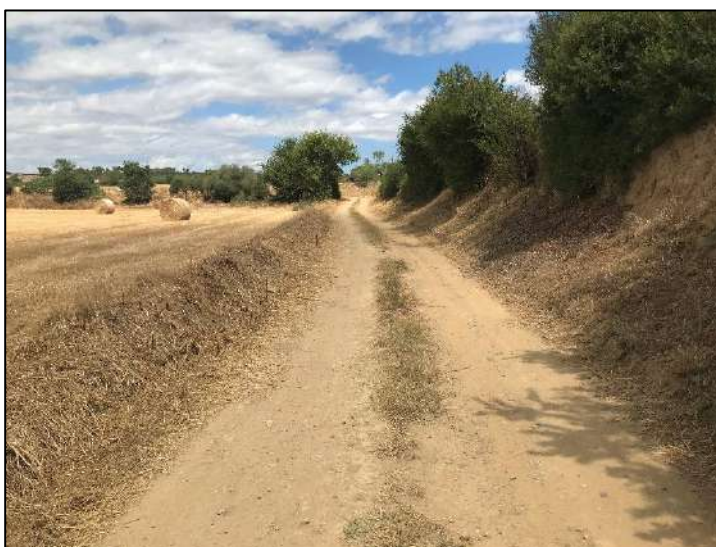
#### 16 - TR02

| <b>Drenatge longitudinal:</b> | Deficient |
| <b>Estat drenatge:</b> | Deficient |

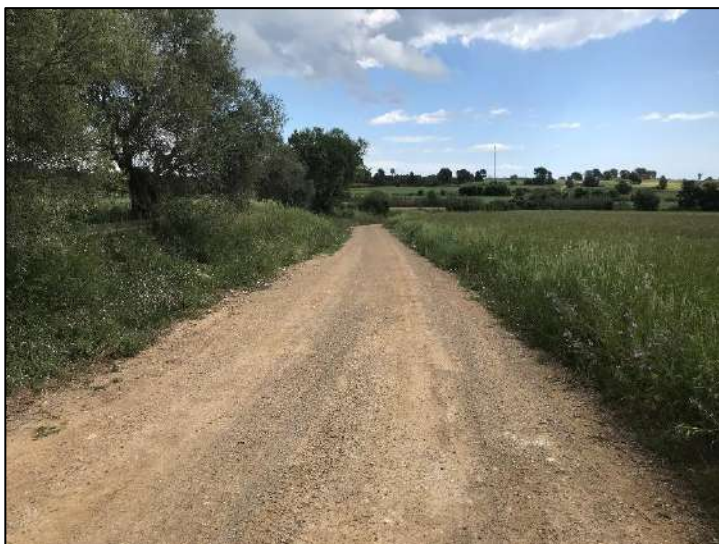
## 16 - TR04

| <b>Estat vial:</b> | Deficient |
| <b>Estat drenatge:</b> | Deficient |
| <b>Llera fluvial:</b> | Coincideix |

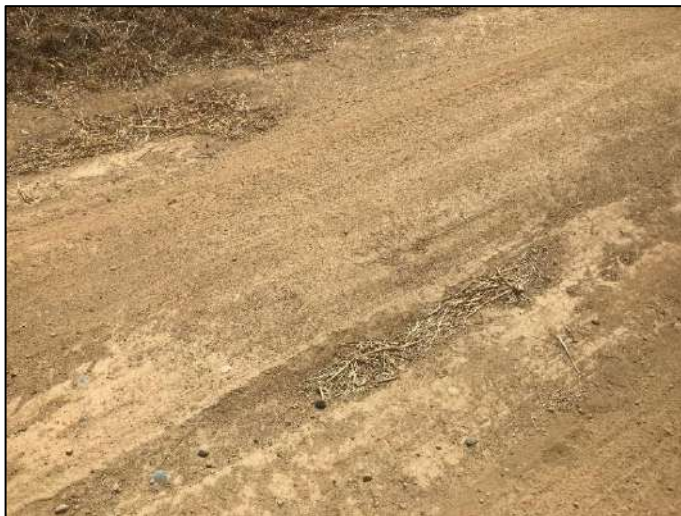
| <b>Tipus d'afectació:</b> | Clots i xaragalls |
| <b>Situació afectació:</b> | Longitudinals al camí |

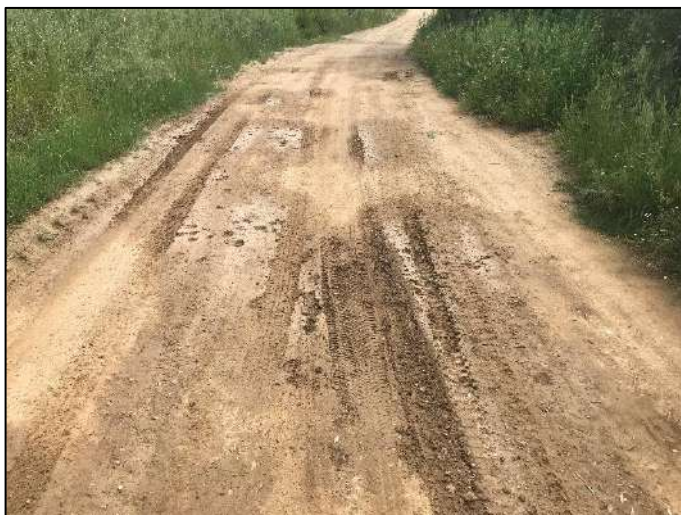
### 16 - AF02

| <b>Tipus d'afectació:</b> | Clots, roderes i fang |
| <b>Situació afectació:</b> | Generalitzat |

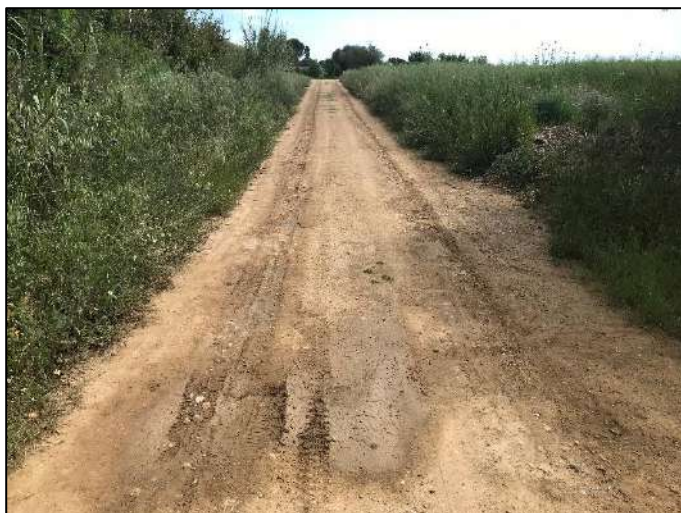
### 16 - AF03

| <b>Tipus d'afectació:</b> | Roderes i fang |
| <b>Situació afectació:</b> | Longitudinals al camí |

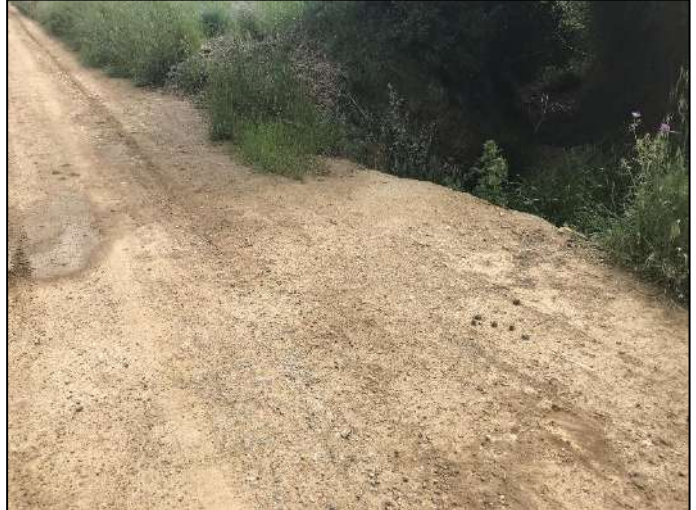
#### 16 - AF04

| <b>Tipus d'afectació:</b> | Pas de curs fluvial<br>amb gual |
| <b>Situació afectació:</b> | Transversal al camí |

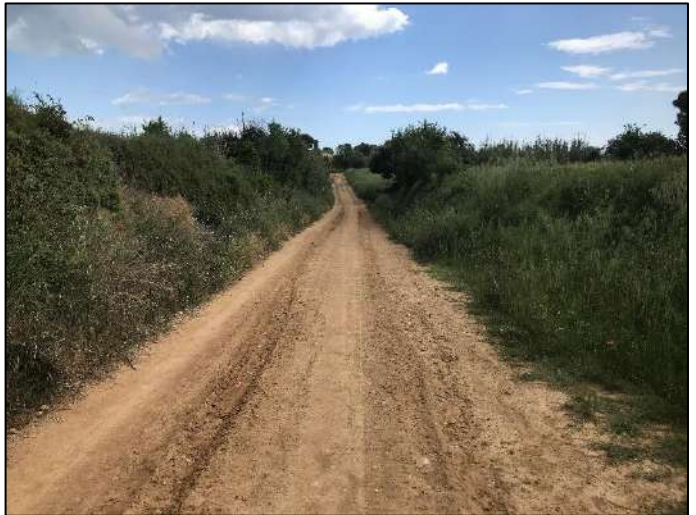
#### 16 - AF05

| <b>Tipus d'afectació:</b> | Roderes i fang |
| <b>Situació afectació:</b> | Longitudinals al camí |

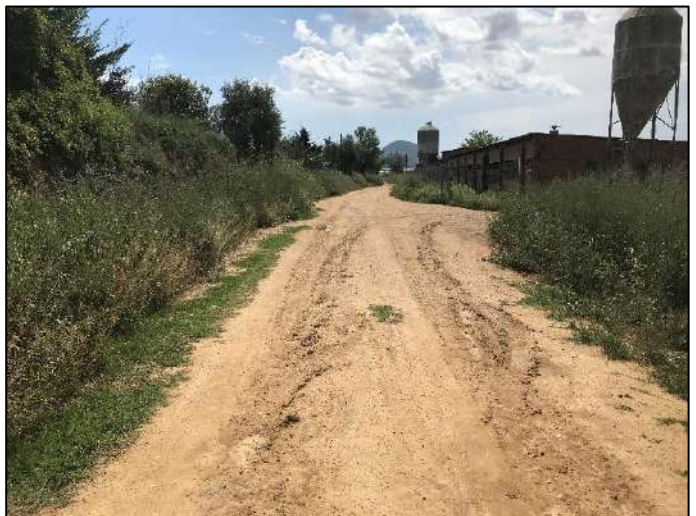
#### 16 - AF06

| <b>Tipus d'afectació:</b> | Roderes |
| <b>Situació afectació:</b> | Longitudinals al camí |

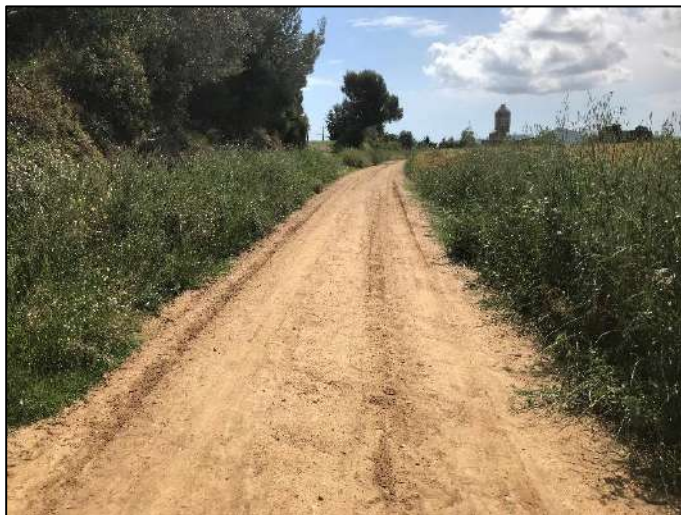
## 16 - AF08

**Codi Afectació:** AF08  
**Tram afectat:** TR07  
**Tipus d'afectació:** Roderes  
**Situació afectació:** Longitudinals al camí

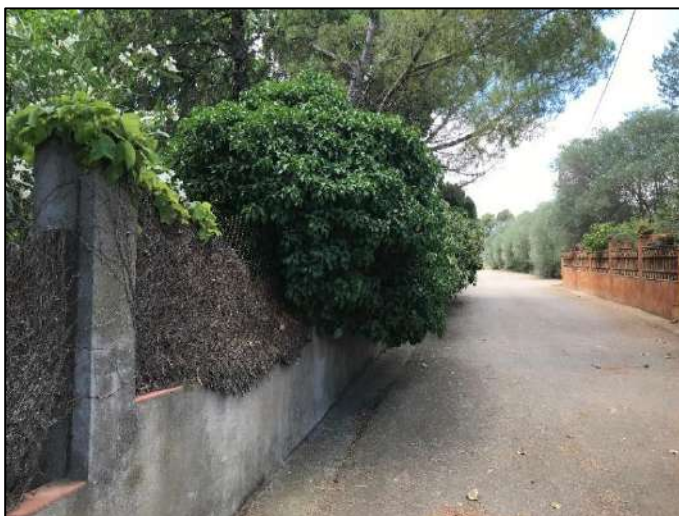
### 18 - AF01

**Codi Afectació:** AF01  
**Tram afectat:** TR01  
**Tipus d'afectació:** Vegetació  
**Situació afectació:** Costat esquerre

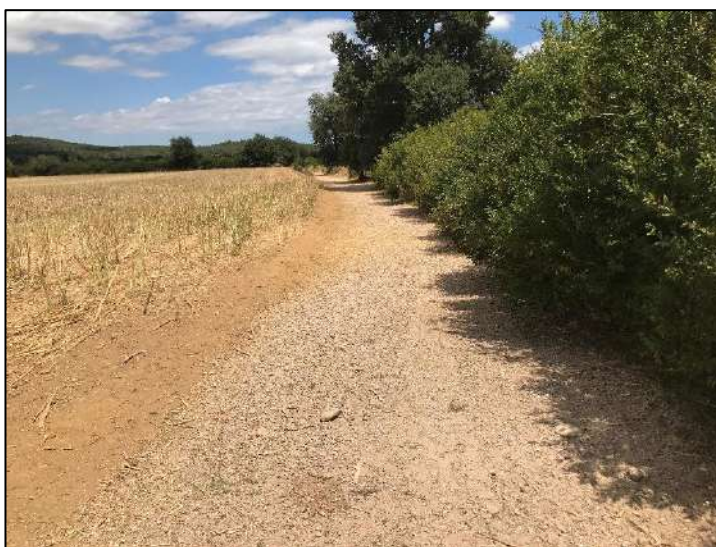
#### 19 - TR02

| <b>Drenatge longitudinal:</b> | Deficient |
| <b>Estat drenatge:</b> | Deficient |

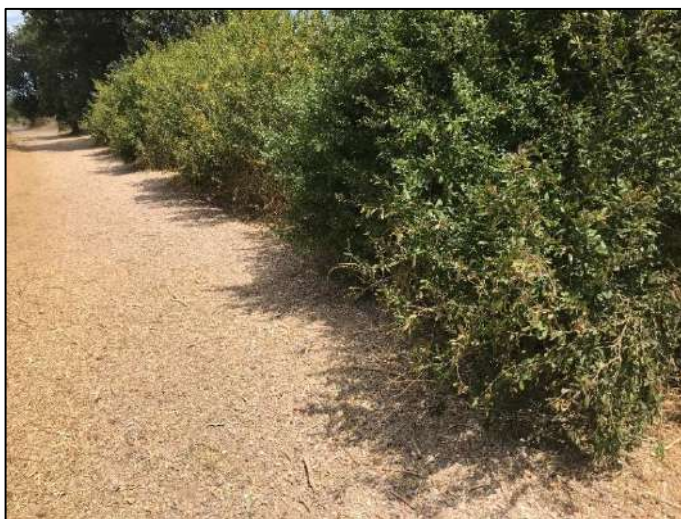
**Codi Afectació:** AF01  
**Tram afectat:** TR01  
**Tipus d'afectació:** Vegetació  
**Situació afectació:** Costat dret

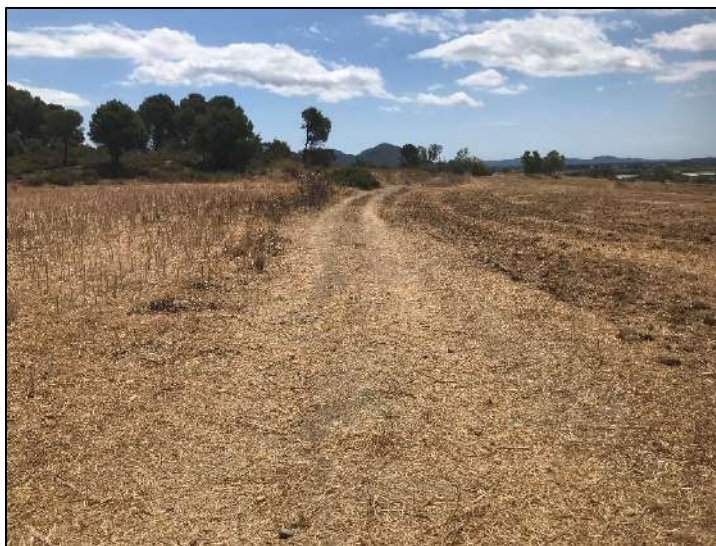
| <b>Drenatge longitudinal:</b> | Deficient |
| <b>Estat drenatge:</b> | Deficient |

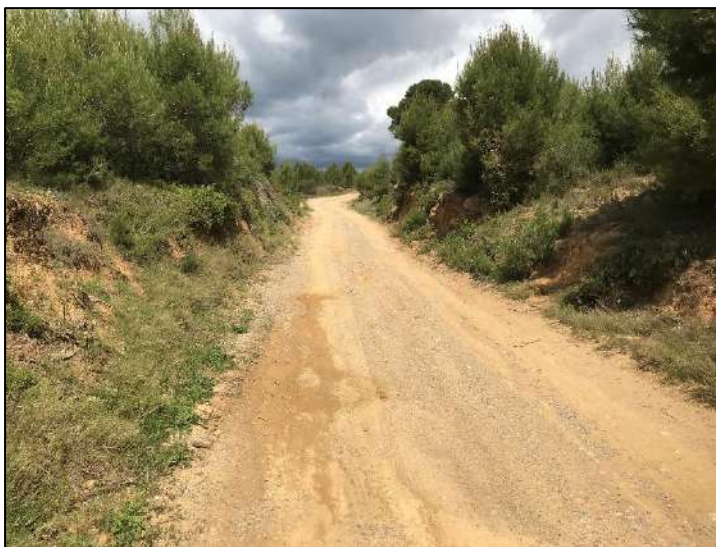
#### 20 - TR02

| <b>Estat vial:</b> | Deficient |
| <b>Drenatge longitudinal:</b> | Deficient |
| <b>Estat drenatge:</b> | Deficient |

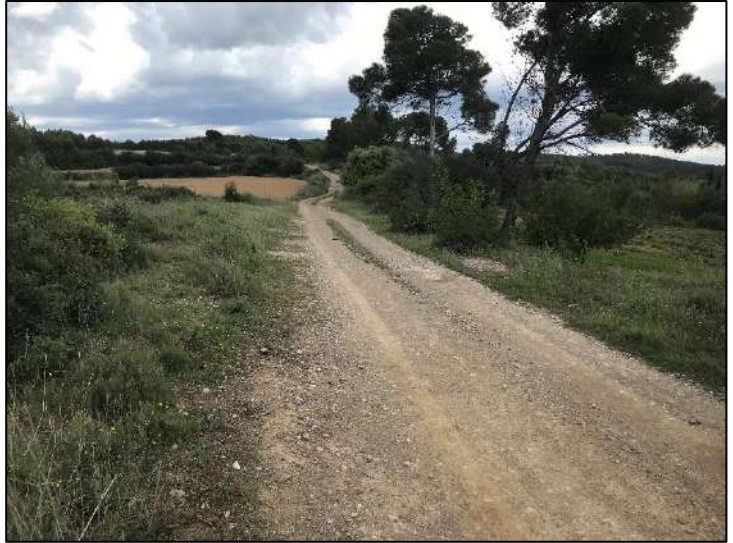
| <b>Drenatge longitudinal:</b> | Deficient |
| <b>Estat drenatge:</b> | Deficient |
| <b>Llera fluvial:</b> | No coincideix |

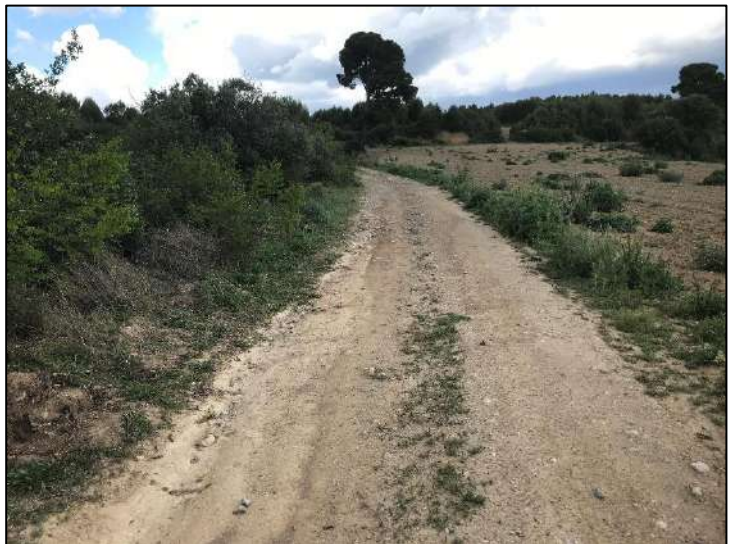
## 20 - TR04

| <b>Estat vial:</b> | Deficient |
| <b>Drenatge longitudinal:</b> | Deficient |
| <b>Estat drenatge:</b> | Deficient |
| <b>Llera fluvial:</b> | No coincideix |

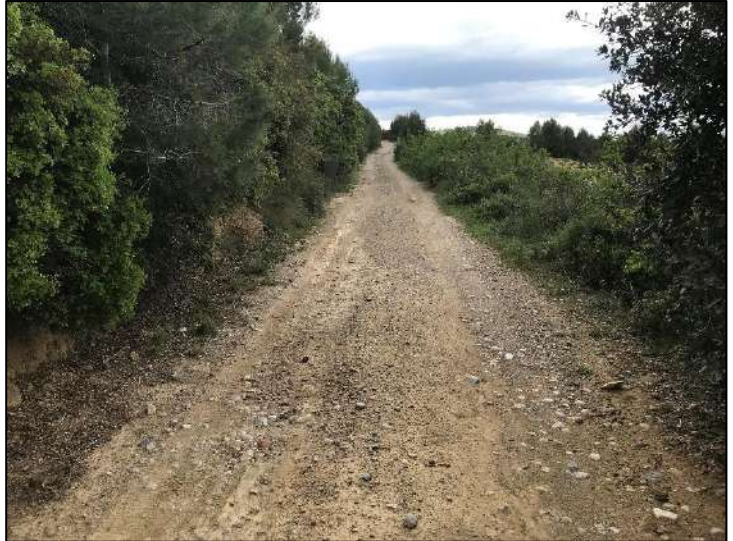
## 20 - TR05

| <b>Estat vial:</b> | Deficient |
| <b>Drenatge longitudinal:</b> | Deficient |
| <b>Estat drenatge:</b> | Deficient |
| <b>Llera fluvial:</b> | No coincideix |

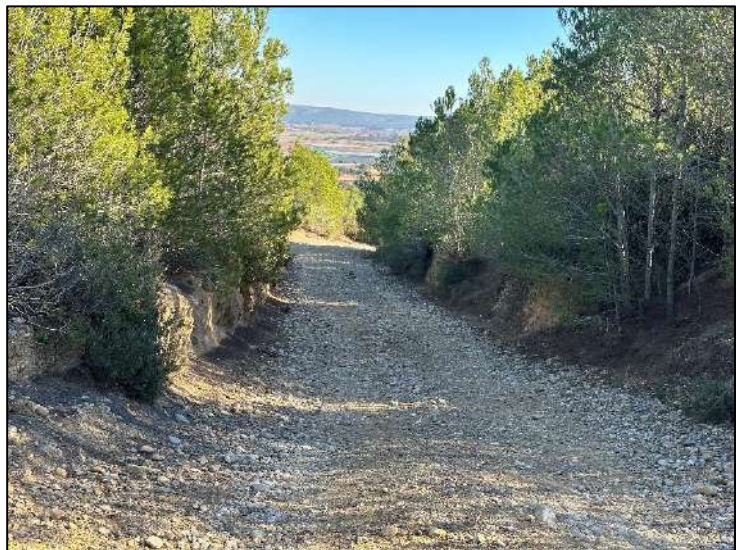
## 20 - TR06

| <b>Drenatge longitudinal:</b> | Deficient |
| <b>Estat drenatge:</b> | Deficient |
| <b>Llera fluvial:</b> | No coincideix |

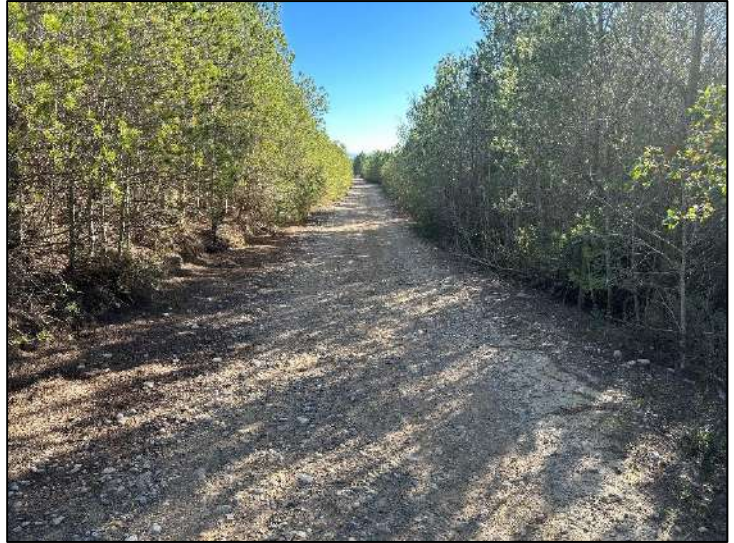
## 20 - TR07

| <b>Estat vial:</b> | Deficient |
| <b>Drenatge longitudinal:</b> | Deficient |
| <b>Estat drenatge:</b> | Deficient |
| <b>Llera fluvial:</b> | No coincideix |

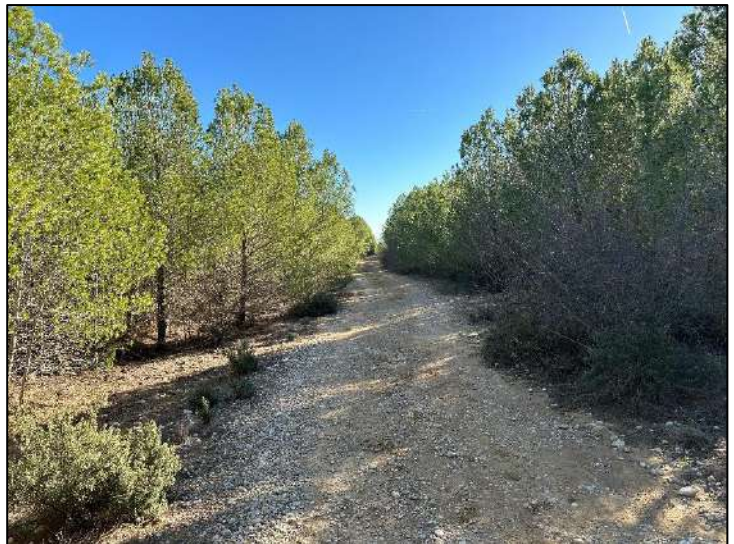
## 20 - TR08

| <b>Estat vial:</b> | Deficient |
| <b>Drenatge longitudinal:</b> | Deficient |
| <b>Estat drenatge:</b> | Deficient |
| <b>Llera fluvial:</b> | No coincideix |

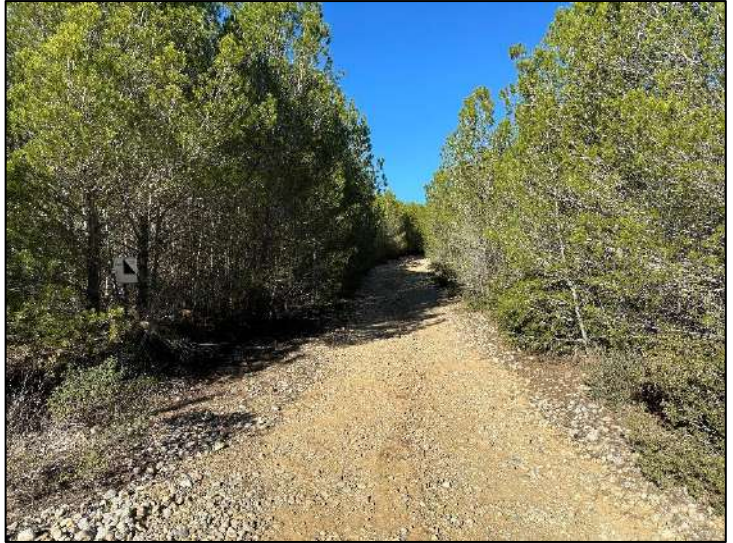
## 20 - TR09

| <b>Estat vial:</b> | Deficient |
| <b>Drenatge longitudinal:</b> | Deficient |
| <b>Estat drenatge:</b> | Deficient |
| <b>Llera fluvial:</b> | No coincideix |

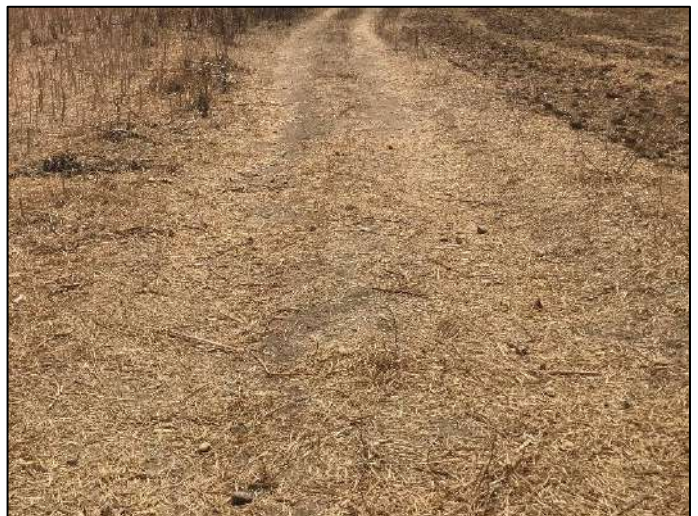
### 20 - AF01

| <b>Tipus d'afectació:</b> | Clots i vegetació |
| <b>Situació afectació:</b> | Generalitzat |

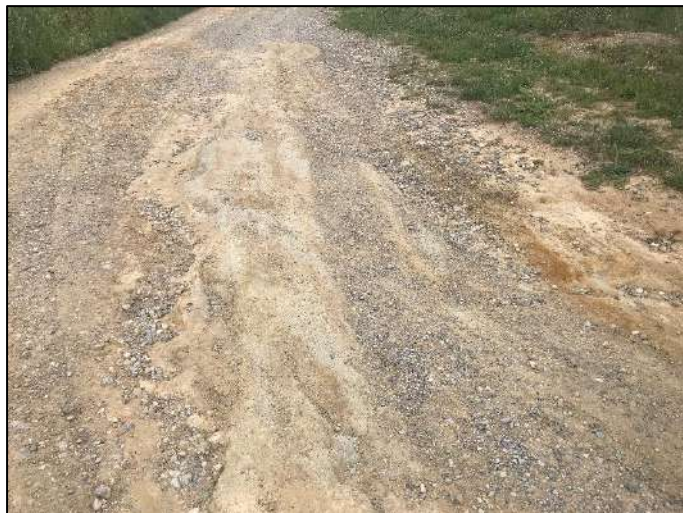
## 20 – AF02

| <b>Tipus d'afectació:</b> | Xaragalls, pèrdua capa superficial del sòl |
| <b>Situació afectació:</b> | Generalitzat |

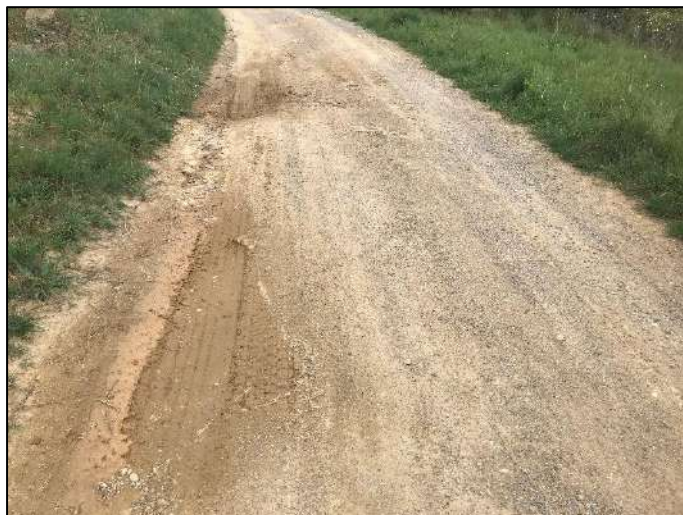
## 20 - AF03

| <b>Tipus d'afectació:</b> | Clots, roderes i fang |
| <b>Situació afectació:</b> | Longitudinals al camí |

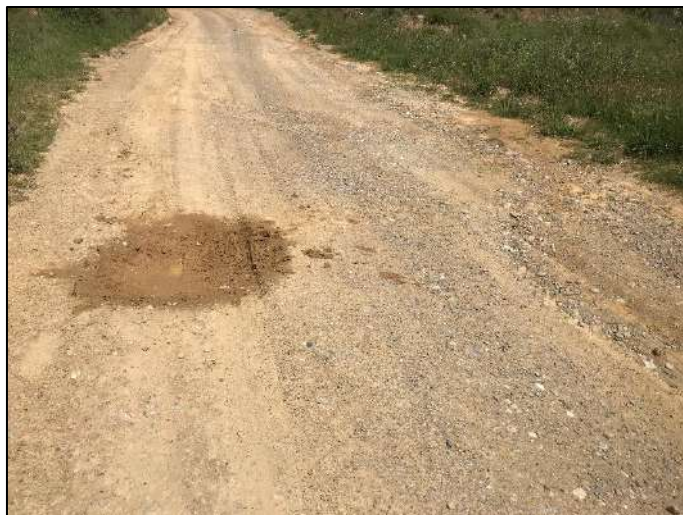
## 20 - AF04

| <b>Tipus d'afectació:</b> | Xaragalls, clots |
| <b>Situació afectació:</b> | Longitudinals al camí |

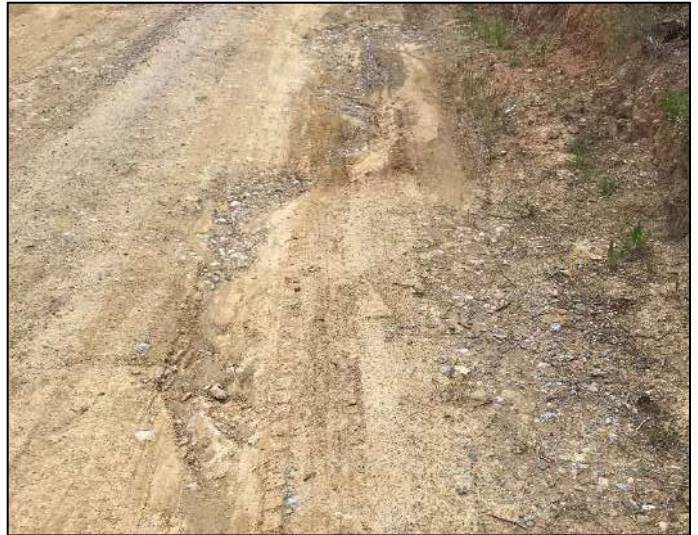
## 20 - AF05

| <b>Tipus d'afectació:</b> | Xaragall |
| <b>Situació afectació:</b> | Longitudinal al camí |
