Ajuntament de La Tallada d'Empordà

INVENTARI DE CAMINS MUNICIPALS  
DE LA TALLADA D'EMPORDÀ

**FITXES TÈCNIQUES DELS CAMINS**

**CONSELL COMARCAL  
DEL BAIX EMPORDÀ**

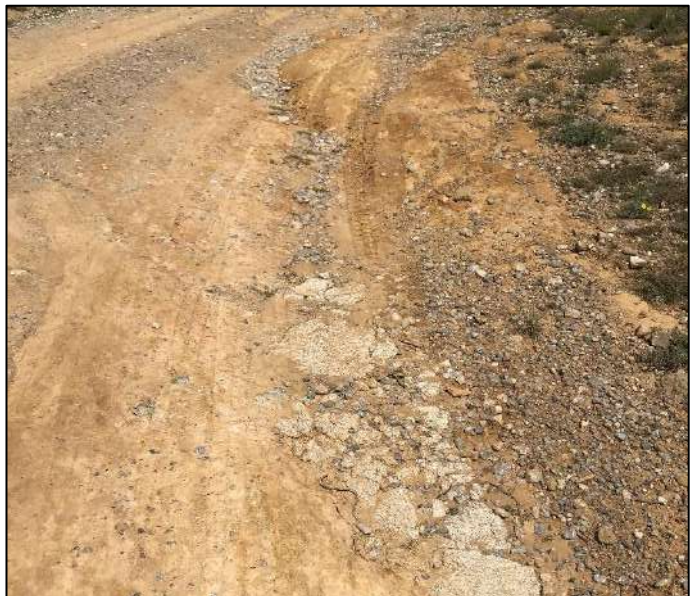
## 20 - AF06

| <b>Tipus d'afectació:</b> | Xaragall, pèrdua capa superficial del sòl |
| <b>Situació afectació:</b> | Longitudinal al camí |

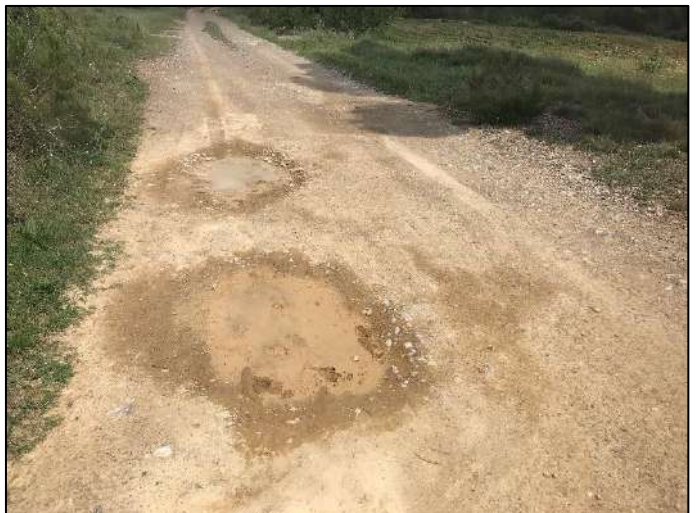
## 20 - AF07

| <b>Tipus d'afectació:</b> | Clots i fang |
| <b>Situació afectació:</b> | Longitudinals al camí |

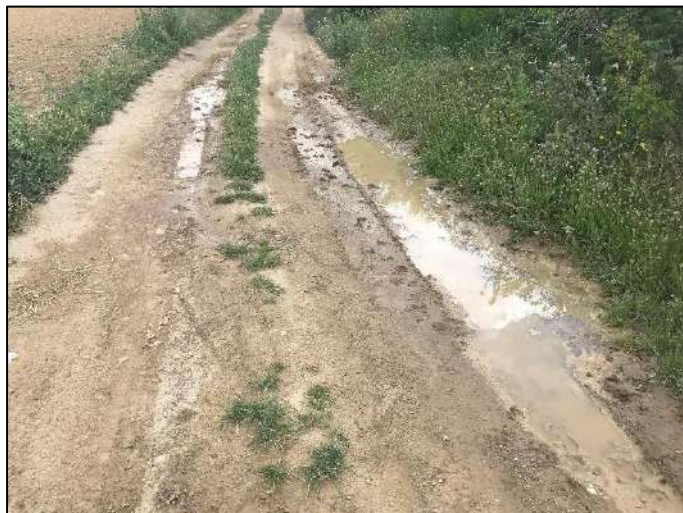
## 20 - AF08

| <b>Tipus d'afectació:</b> | Basses, roderes i fang |
| <b>Situació afectació:</b> | Longitudinals al camí |

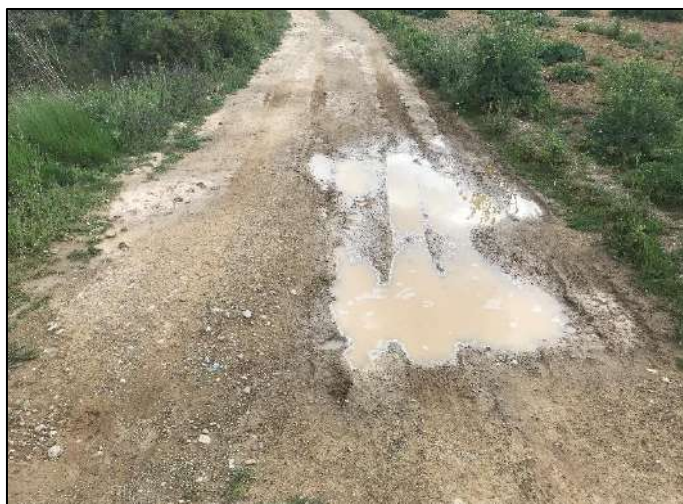
## 20 - AF09

| <b>Tipus d'afectació:</b> | Basses, roderes i fang |
| <b>Situació afectació:</b> | Longitudinals al camí |

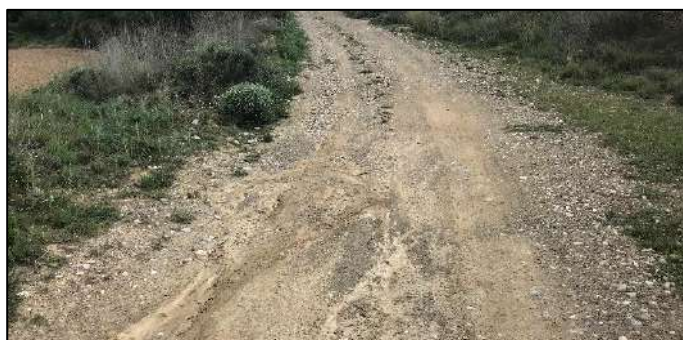
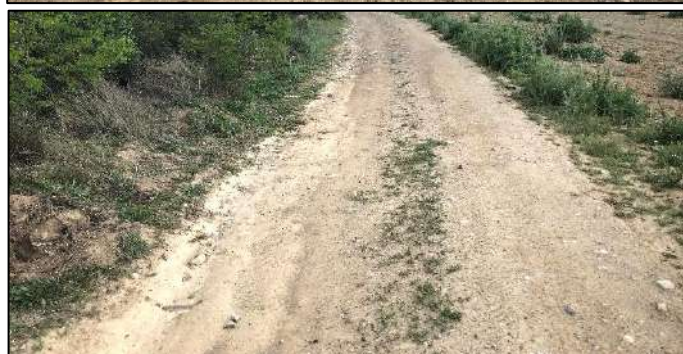
## 20 - AF10

| <b>Tipus d'afectació:</b> | Xaragalls |
| <b>Situació afectació:</b> | Longitudinals al camí |

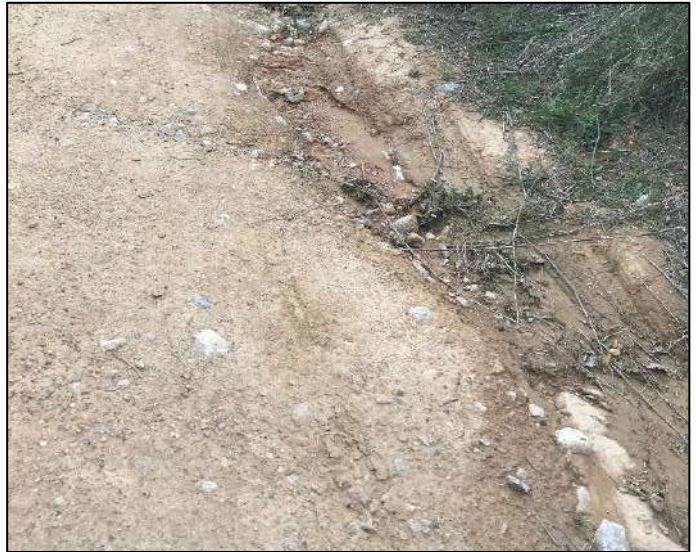
## 20 – AF11

| <b>Tipus d'afectació:</b> | Xaragall |
| <b>Situació afectació:</b> | Longitudinal al camí |

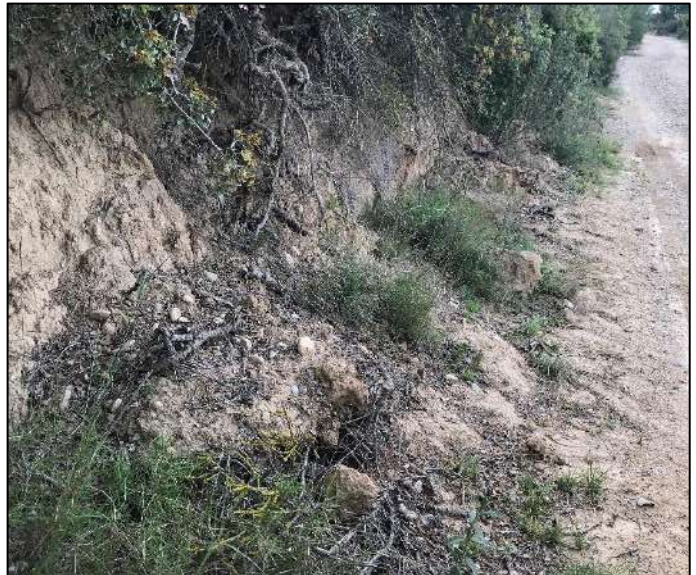
## 20 – AF12

| <b>Tipus d'afectació:</b> | Talús, risc d'esllavissada |
| <b>Situació afectació:</b> | Costat esquerre |

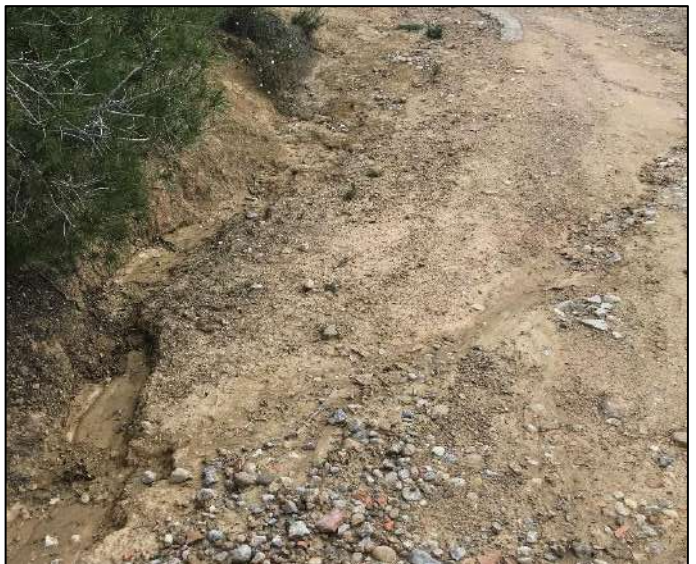
## 20 – AF13

| <b>Tipus d'afectació:</b> | Xaragall, pèrdua capa superficial del sòl |
| <b>Situació afectació:</b> | Longitudinal al camí |

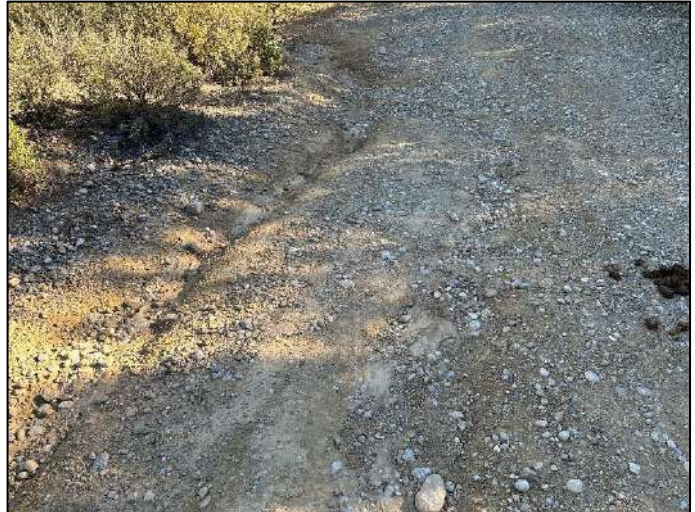
## 20 – AF14

| <b>Tipus d'afectació:</b> | Xaragall |
| <b>Situació afectació:</b> | Longitudinal al camí |

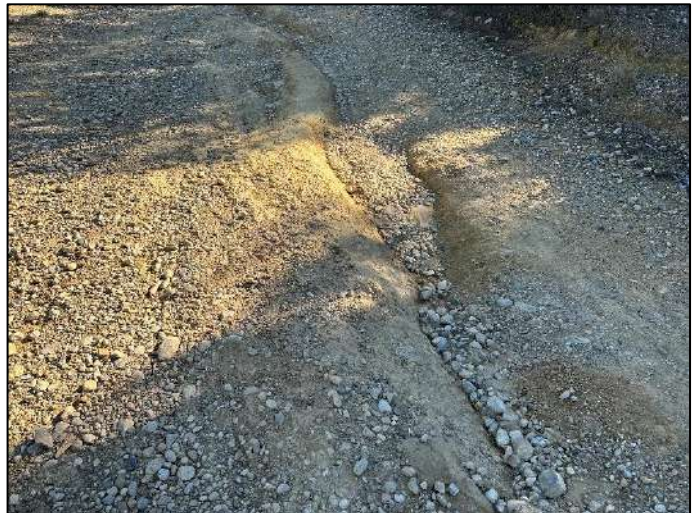
## 20 – AF15

| <b>Tipus d'afectació:</b> | Xaragall, pèrdua capa superficial del sòl |
| <b>Situació afectació:</b> | Generalitzat |

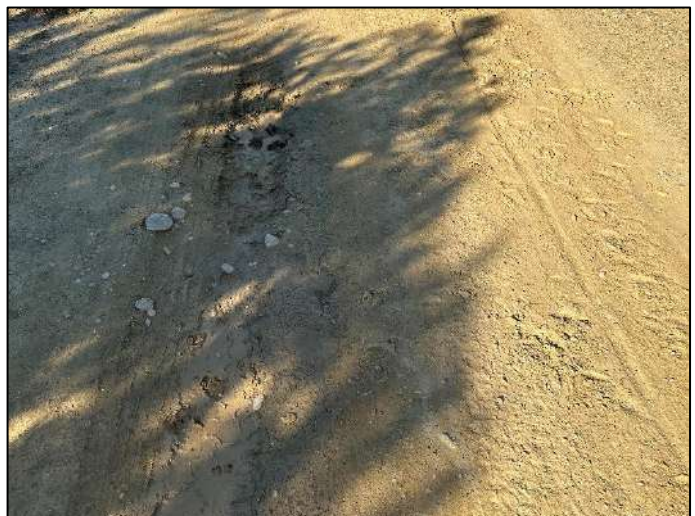
## 20 – AF16

| <b>Tipus d'afectació:</b> | Clots, roderes i fang |
| <b>Situació afectació:</b> | Longitudinal al camí |

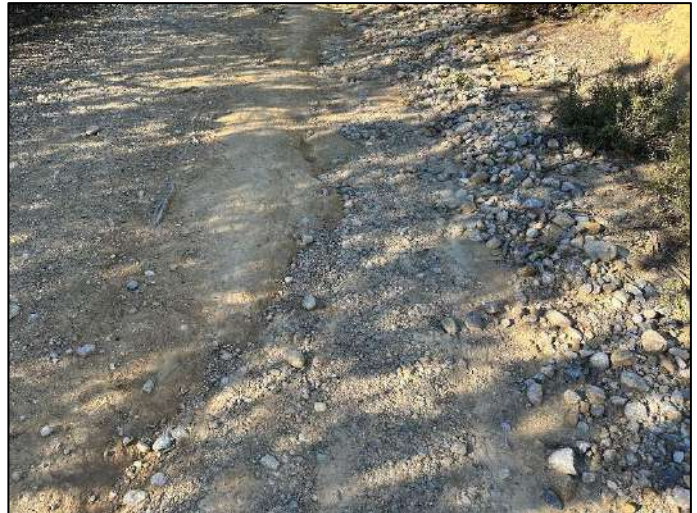
## 20 – AF17

| <b>Tipus d'afectació:</b> | Xaragalls, pèrdua capa superficial del sòl |
| <b>Situació afectació:</b> | Generalitzat |

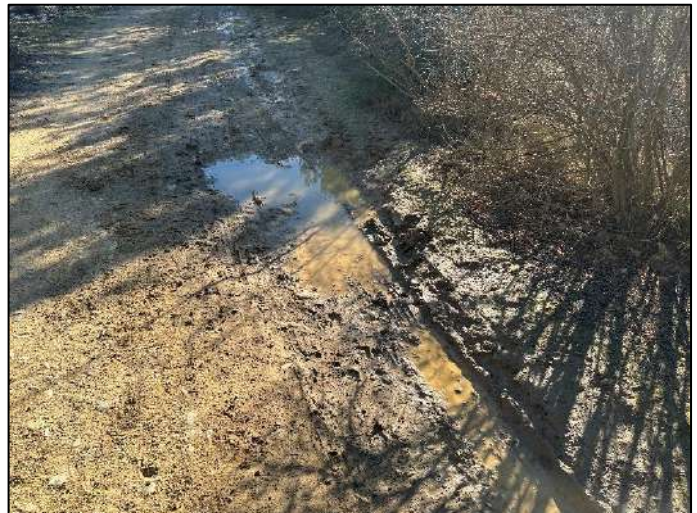
## 20 – AF18

| <b>Tipus d'afectació:</b> | Bassa, roderes i fang |
| <b>Situació afectació:</b> | Generalitzat |

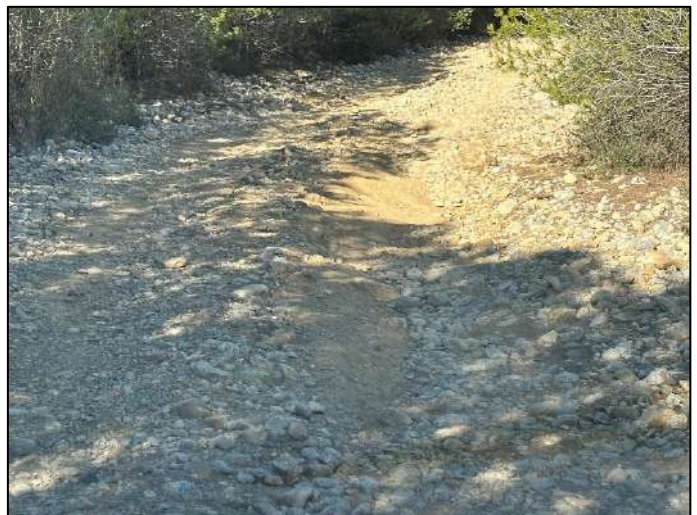
## 20 – AF19

| <b>Tipus d'afectació:</b> | Xaragalls, pèrdua capa superficial del sòl |
| <b>Situació afectació:</b> | Generalitzat |

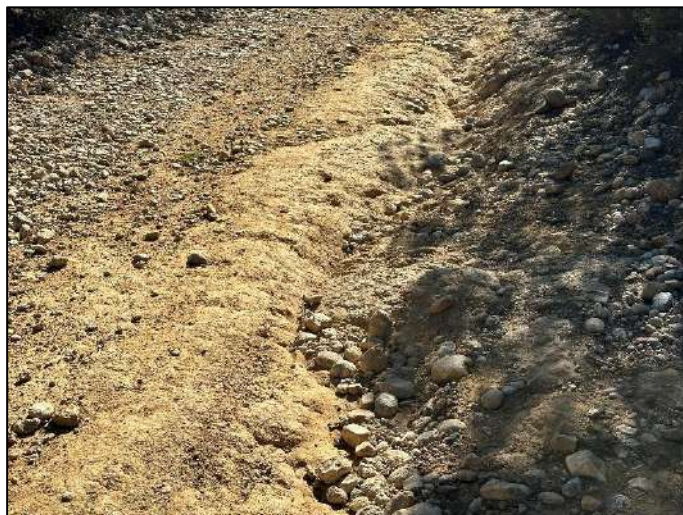
## 20 – AF20

| <b>Tipus d'afectació:</b> | Xaragalls, pèrdua capa superficial del sòl |
| <b>Situació afectació:</b> | Generalitzat |

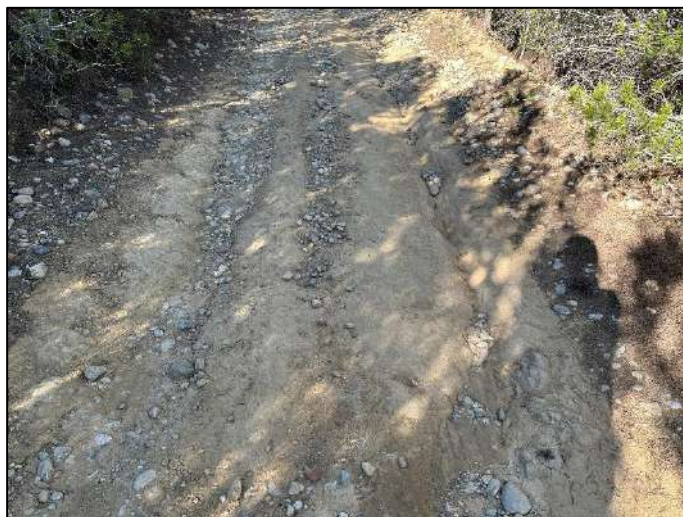
## 20 – AF21

| <b>Tipus d'afectació:</b> | Xaragalls, pèrdua capa superficial del sòl |
| <b>Situació afectació:</b> | Generalitzat |

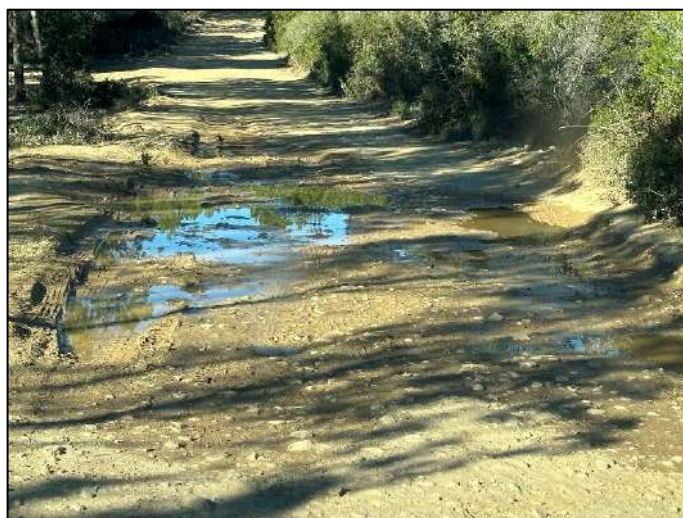
## 20 – AF22

| <b>Tipus d'afectació:</b> | Bassa, clots, roderes i fang |
| <b>Situació afectació:</b> | Generalitzat |

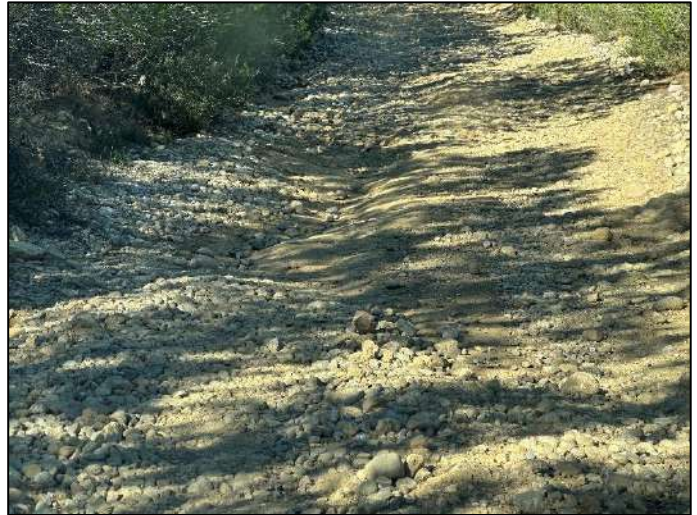
## 20 – AF23

| <b>Tipus d'afectació:</b> | Xaragall, pèrdua capa superficial del sòl, pedra |
| <b>Situació afectació:</b> | Generalitzat |

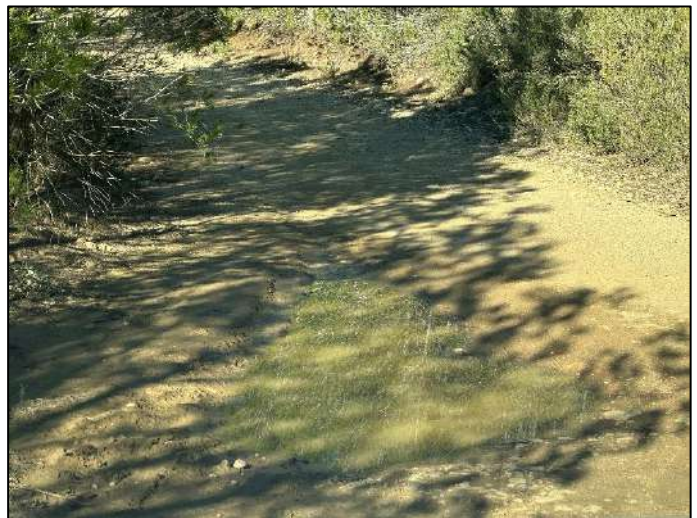
## 20 – AF24

| <b>Tipus d'afectació:</b> | Clot, bassa i fang |
| <b>Situació afectació:</b> | Centre camí |

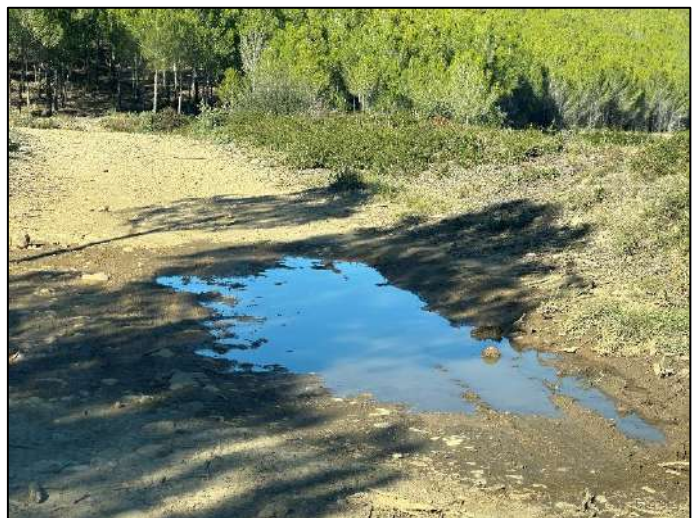
## 20 – AF25

| <b>Tipus d'afectació:</b> | Bassa i fang |
| <b>Situació afectació:</b> | Centre camí |

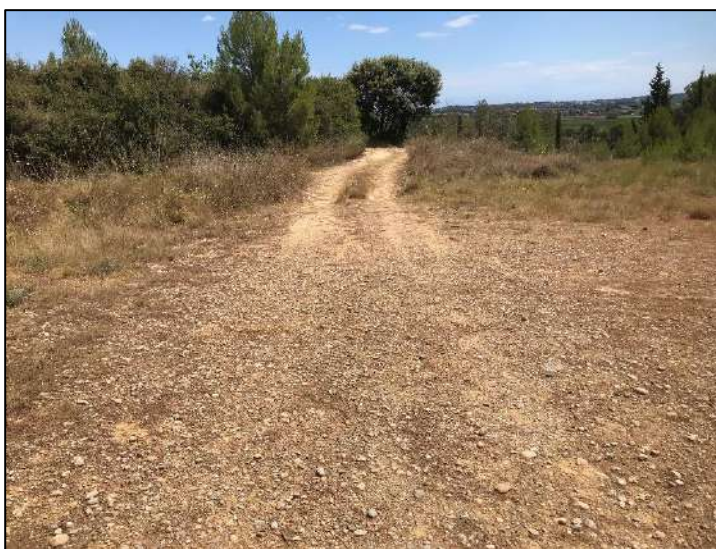
| <b>Drenatge longitudinal:</b> | Deficient |
| <b>Estat drenatge:</b> | Deficient |
| <b>Llera fluvial:</b> | No coincideix |

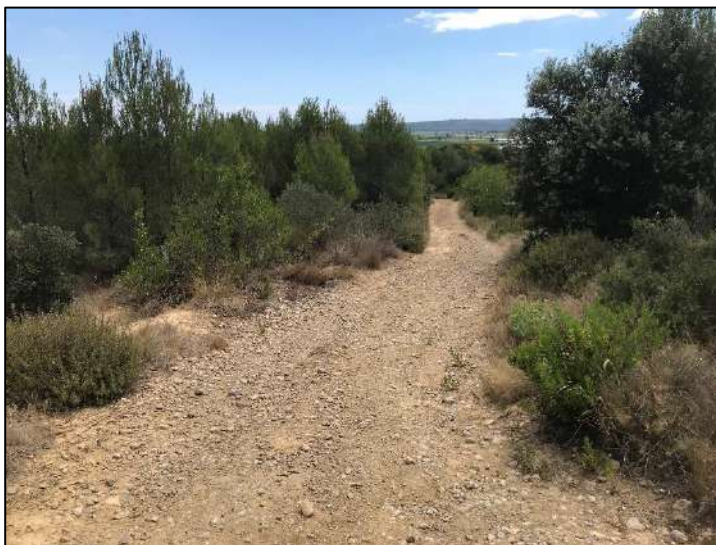
#### 21 - TR02

| <b>Estat vial:</b> | Deficient |
| <b>Drenatge longitudinal:</b> | Deficient |
| <b>Estat drenatge:</b> | Deficient |
| <b>Llera fluvial:</b> | No coincideix |

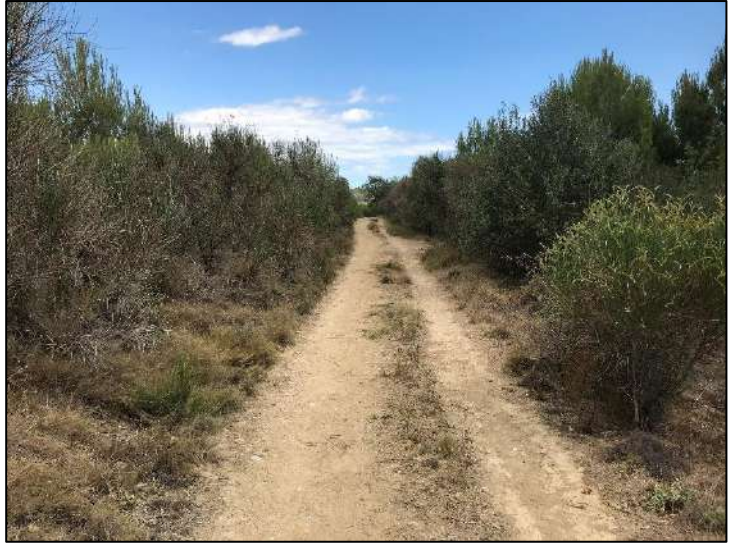
## 21 - TR03

| <b>Drenatge longitudinal:</b> | Deficient |
| <b>Estat drenatge:</b> | Deficient |
| <b>Llera fluvial:</b> | No coincideix |

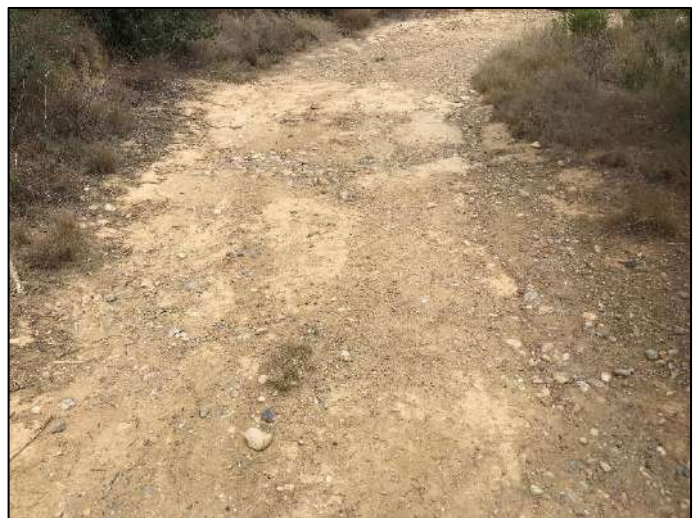
### 21 - AF01

| <b>Tipus d'afectació:</b> | Clots, xaragalls, pèrdua<br>capa superficial del sòl |
| <b>Situació afectació:</b> | Generalitzat |

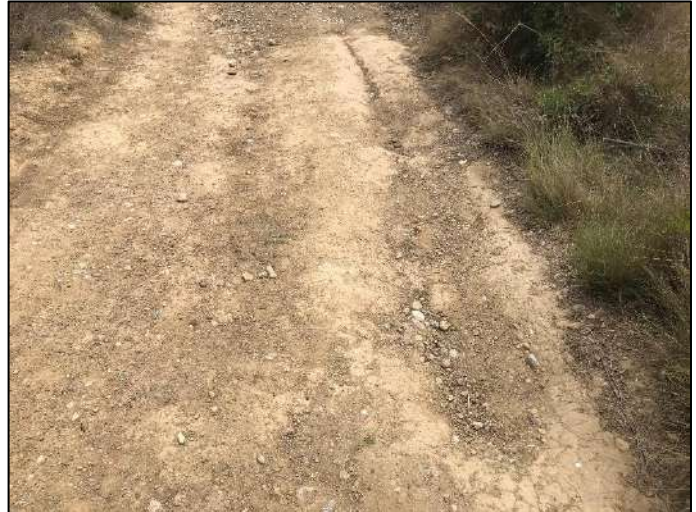
| <b>Tipus d'afectació:</b> | Clots, xaragalls, pèrdua capa superficial del sòl |
| <b>Situació afectació:</b> | Generalitzat |

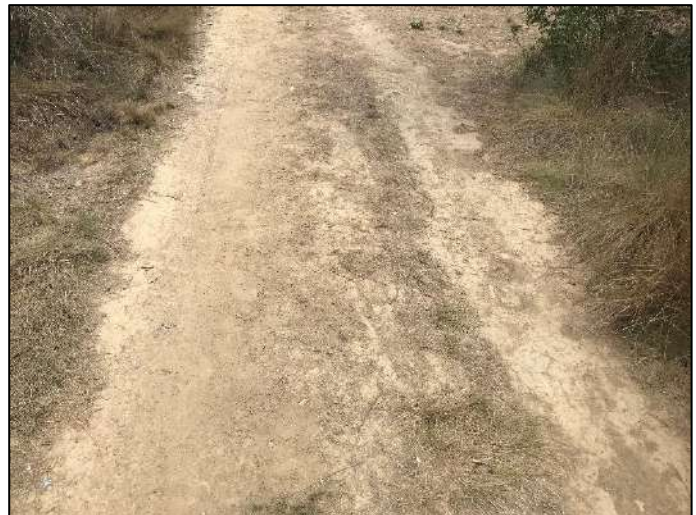
## 21 - AF03

| <b>Tipus d'afectació:</b> | Clots, xaragalls, pèrdua capa superficial del sòl |
| <b>Situació afectació:</b> | Generalitzat |

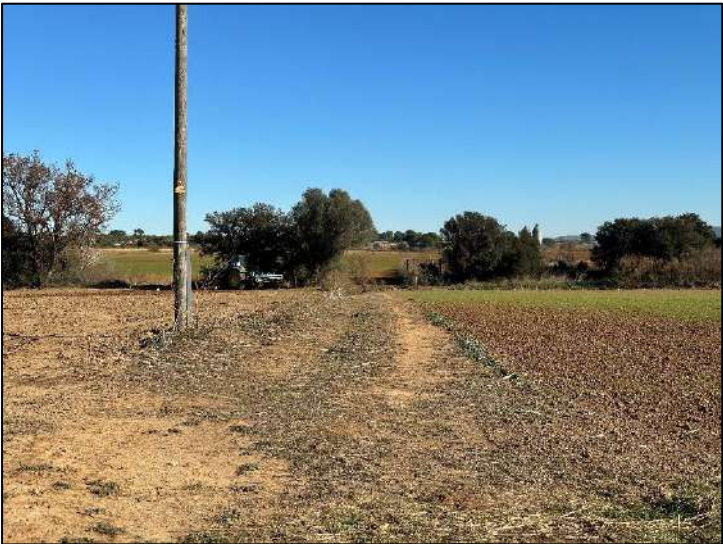
| <b>Estat vial:</b> | Deficient |
| <b>Drenatge longitudinal:</b> | Deficient |
| <b>Estat drenatge:</b> | Deficient |

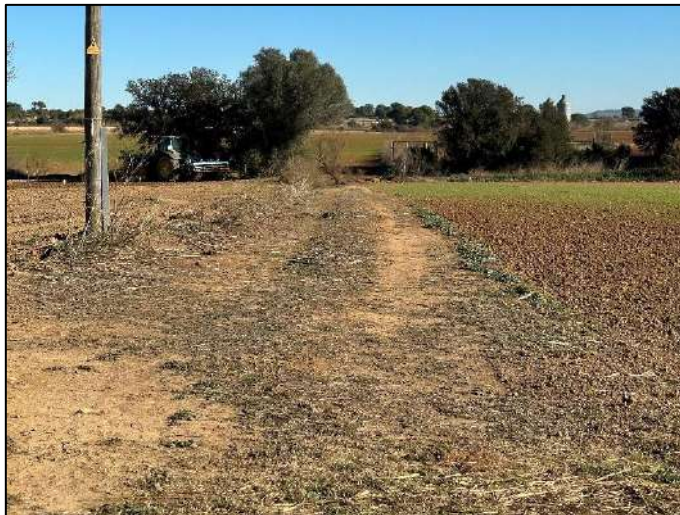
| <b>Tipus d'afectació:</b> | Clots i vegetació |
| <b>Situació afectació:</b> | Generalitzat |

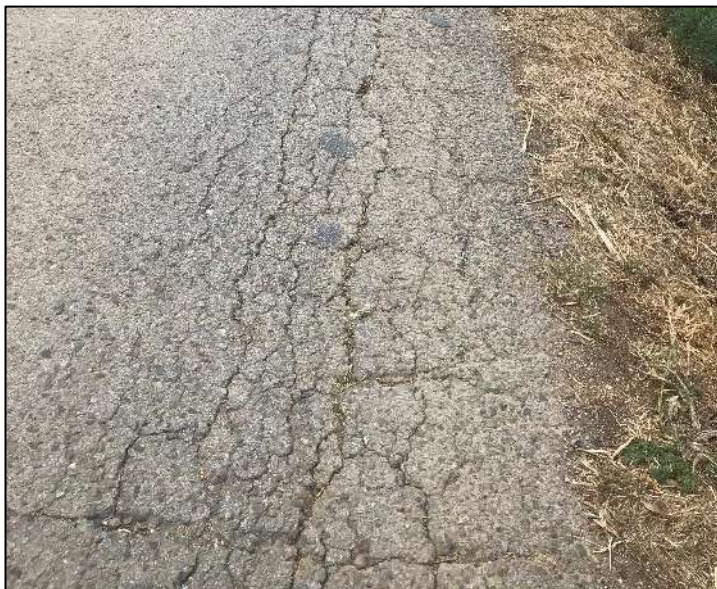
### 27 - AF01

| <b>Tipus d'afectació:</b> | Esqueres |
| <b>Situació afectació:</b> | Longitudinal al camí |

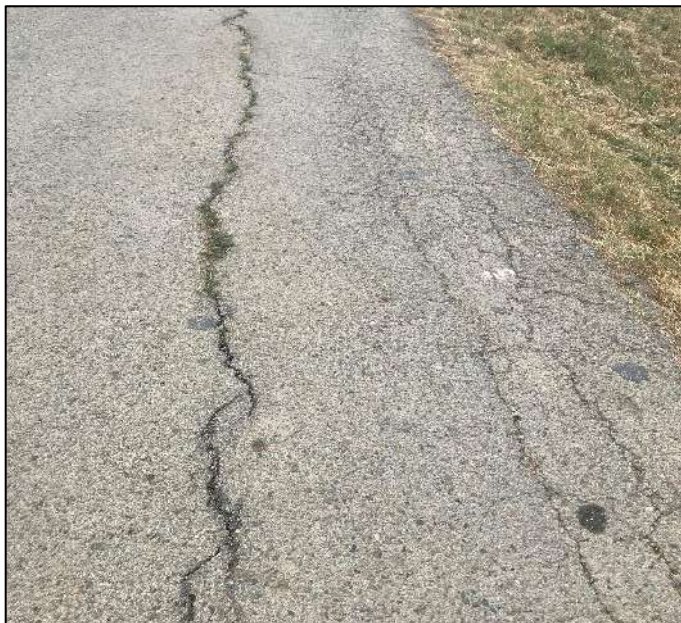
## 27 - AF02

**Codi Afectació:** AF02  
**Tram afectat:** TR01  
**Tipus d'afectació:** Esquerdas  
**Situació afectació:** Longitudinals al camí

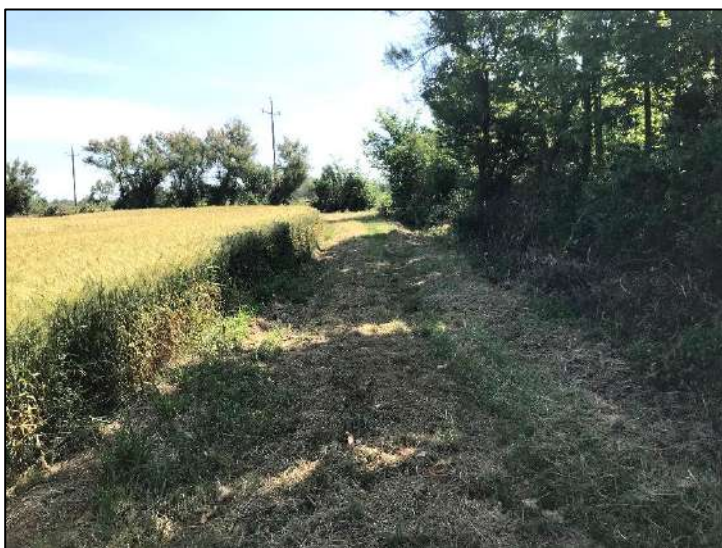
### 28 - TR02

| <b>Estat vial:</b> | Deficient |

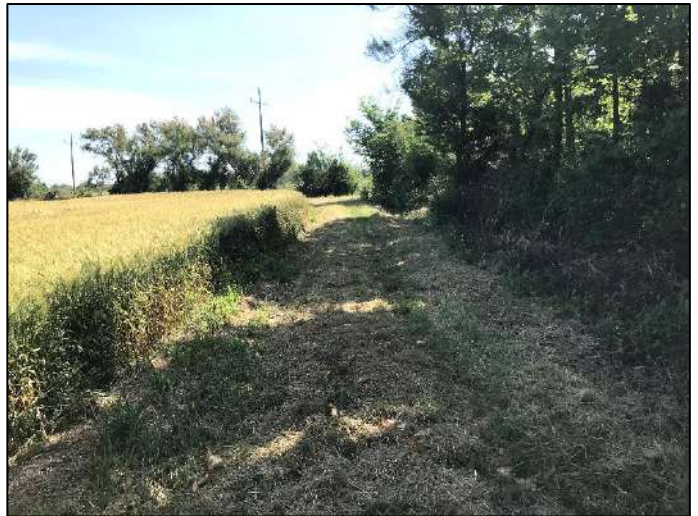
| <b>Tipus d'afectació:</b> | Vegetació, clots i roderes |
| <b>Situació afectació:</b> | Generalitzat en tot el tram |

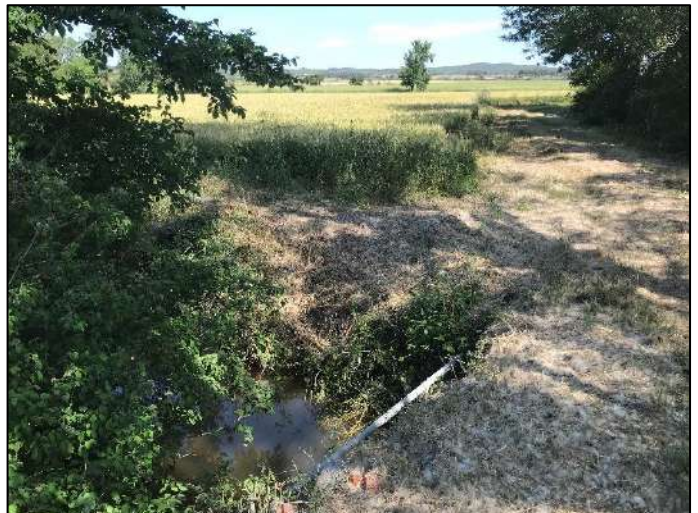
### 28 - AF02

| <b>Tipus d'afectació:</b> | Pas de curs fluvial amb gual |
| <b>Situació afectació:</b> | Transversal al camí |

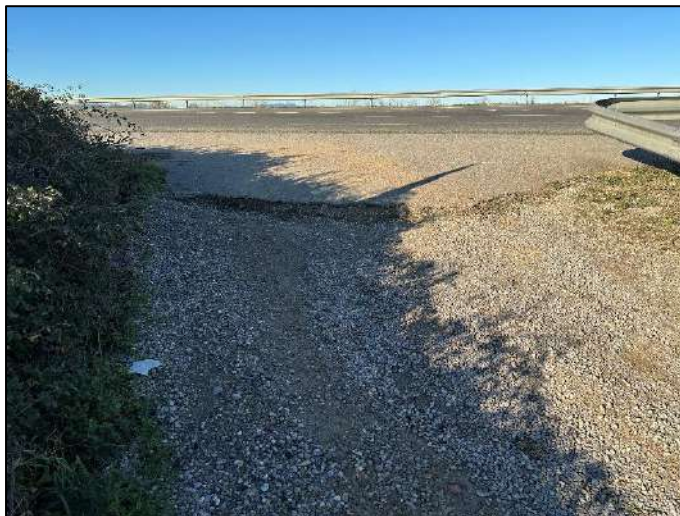
| <b>Tipus d'afectació:</b> | Clot |
| <b>Situació afectació:</b> | Accés camí |

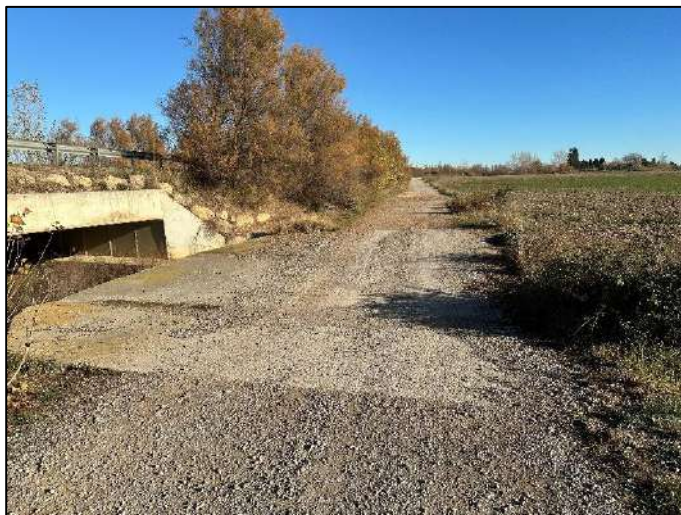
### 29A – AF02, AF04, AF05, AF07, AF09

| <b>Tipus d'afectació:</b> | Pas de curs fluvial amb gual |
| <b>Situació afectació:</b> | Transversal al camí |

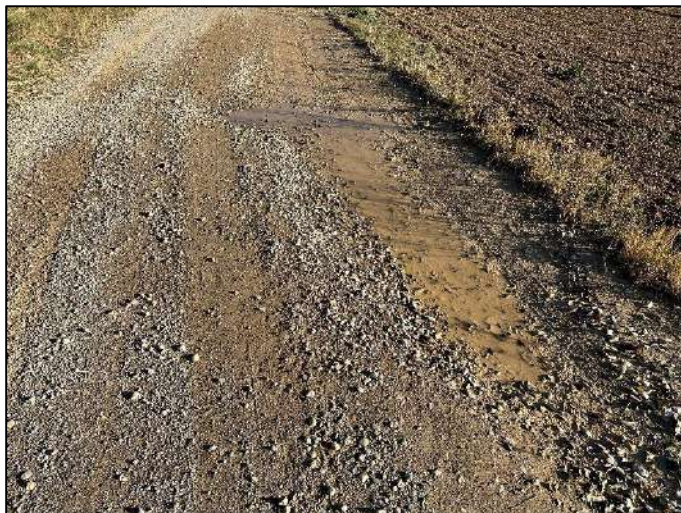
### 29A – AF03, AF06, AF08, AF10

| <b>Tipus d'afectació:</b> | Clots, roderes i fang |
| <b>Situació afectació:</b> | Longitudinals al camí |

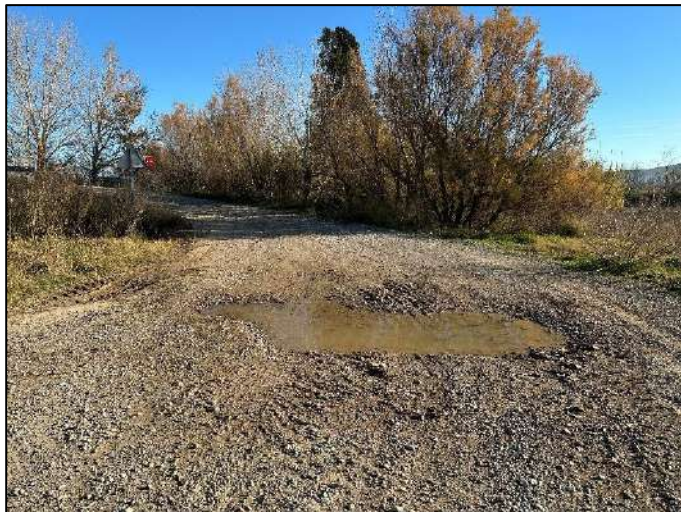
## 29A – AF11

| <b>Tipus d'afectació:</b> | Clot, bassa, roderes i fang |
| <b>Situació afectació:</b> | Centre camí |

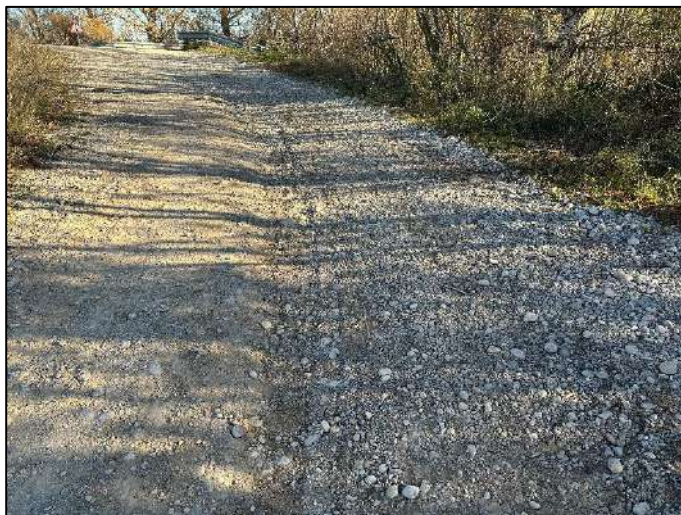
## 29A – AF12

| <b>Tipus d'afectació:</b> | Pedra i xaragall |
| <b>Situació afectació:</b> | Longitudinal al camí |

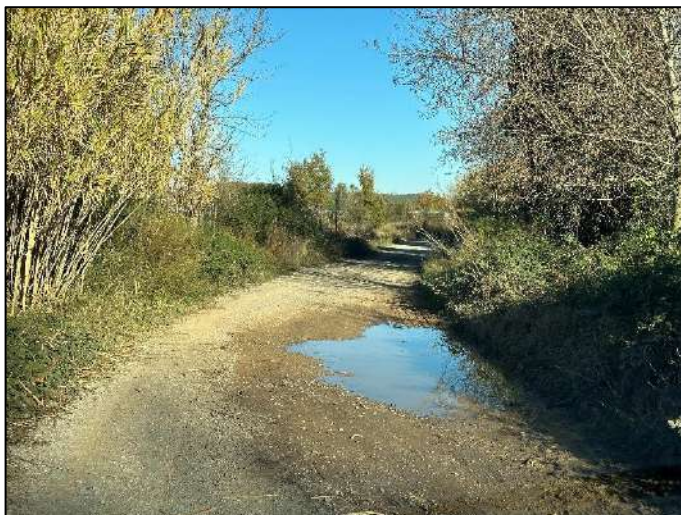
## 29A – AF13

| <b>Tipus d'afectació:</b> | Bassa, roderes i fang |
| <b>Situació afectació:</b> | Longitudinals al camí |

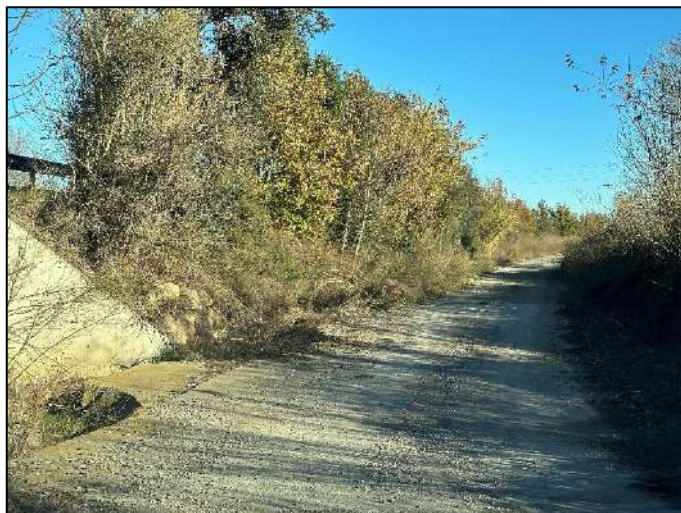
## 29A – AF14, AF17

| <b>Tipus d'afectació:</b> | Pas de curs fluvial<br>amb gual |
| <b>Situació afectació:</b> | Transversal al camí |

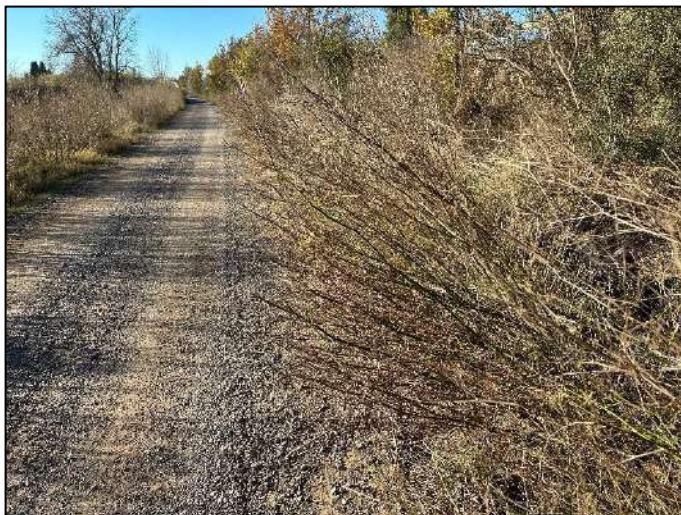
## 29A – AF16

| <b>Tipus d'afectació:</b> | Vegetació |
| <b>Situació afectació:</b> | Ambdós costats |

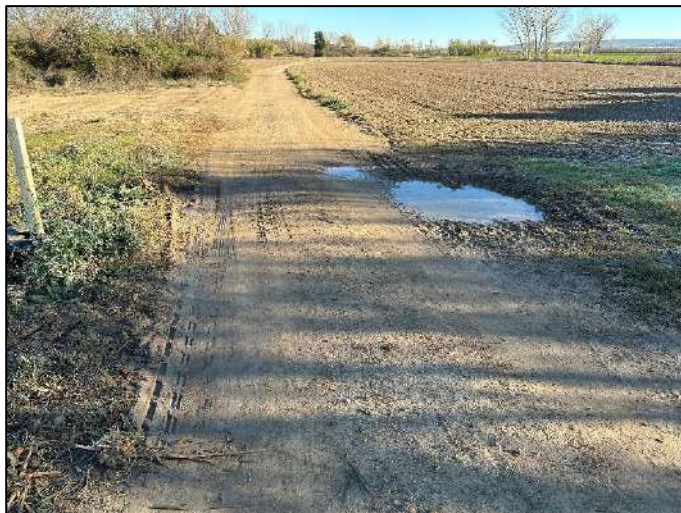
## 29A – AF18

| <b>Tipus d'afectació:</b> | Clots, basses,<br>roderes i fang |
| <b>Situació afectació:</b> | Longitudinals al camí |

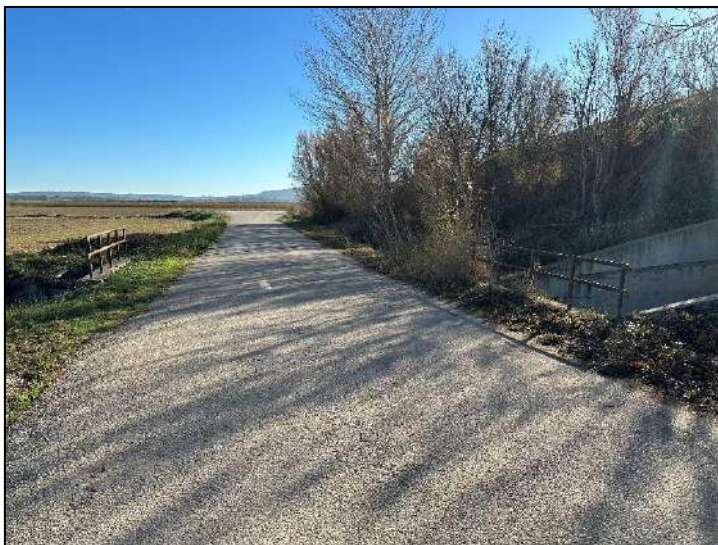
### 29B – AF22

| <b>Tipus d'afectació:</b> | Pas de curs fluvial amb gual |
| <b>Situació afectació:</b> | Transversal al camí |

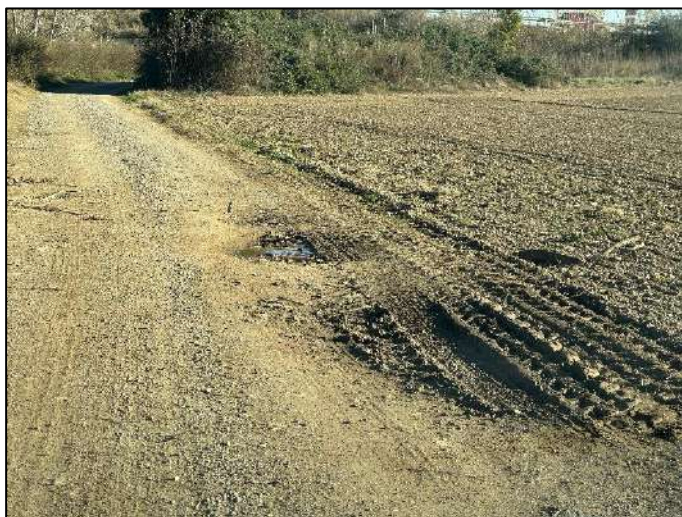
| <b>Tipus d'afectació:</b> | Clots roderes i fang |
| <b>Situació afectació:</b> | Longitudinals al camí |

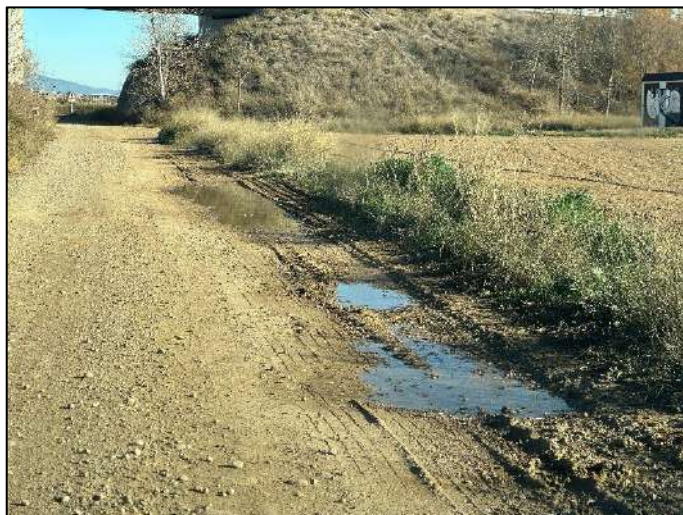
### 29D – AF26

| <b>Tipus d'afectació:</b> | Clots, basses, roderes i fang |
| <b>Situació afectació:</b> | Longitudinals al camí |

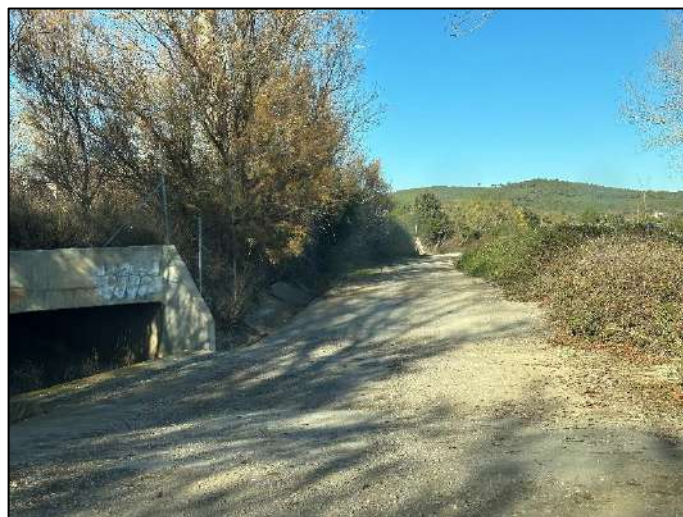
## 29D – AF30, AF31, AF32, AF33, AF34, AF35, AF36, AF37, AF38

| <b>Tipus d'afectació:</b> | Pas de curs fluvial amb gual |
| <b>Situació afectació:</b> | Transversal al camí |

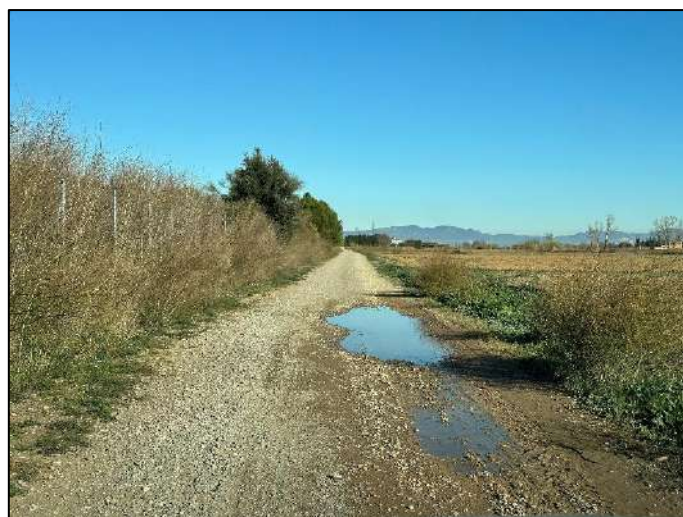
## 29D – AF39

| <b>Tipus d'afectació:</b> | Bassa, roderes i fang |
| <b>Situació afectació:</b> | Longitudinals al camí |

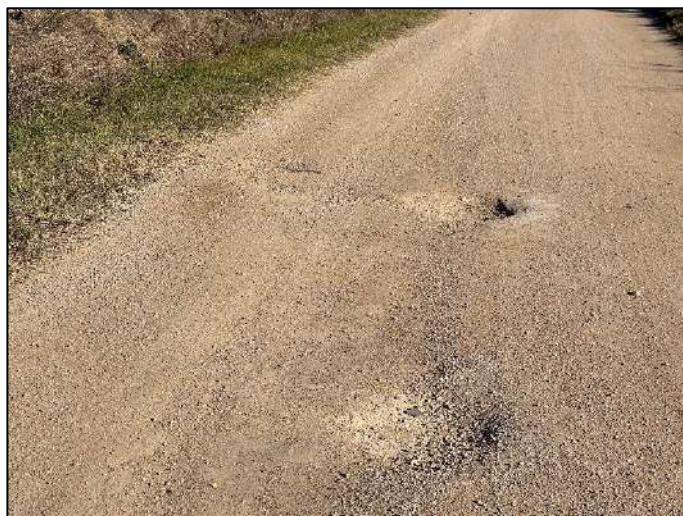
| <b>Tipus d'afectació:</b> | Clots |
| <b>Situació afectació:</b> | Centre camí |

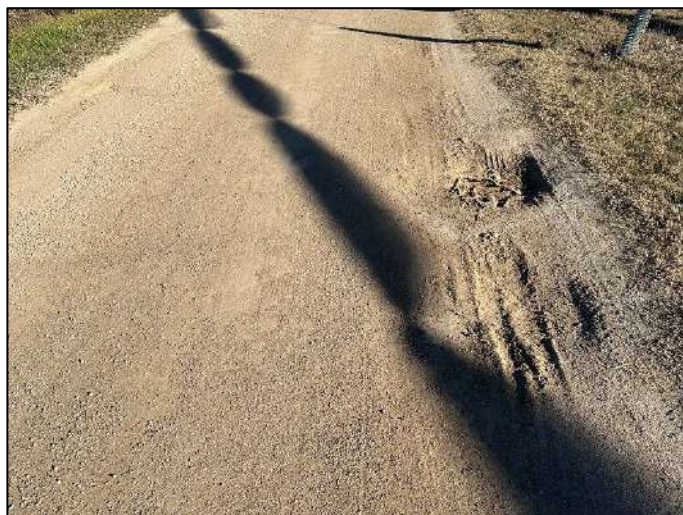
### 31 – AF02

| <b>Tipus d'afectació:</b> | Clots i roderes |
| <b>Situació afectació:</b> | Longitudinal al camí |

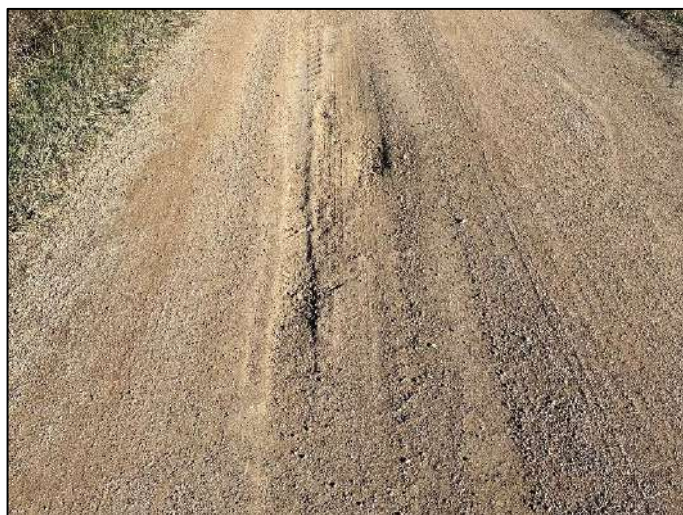
### 31 – AF03

| <b>Tipus d'afectació:</b> | Clots i roderes |
| <b>Situació afectació:</b> | Longitudinal al camí |

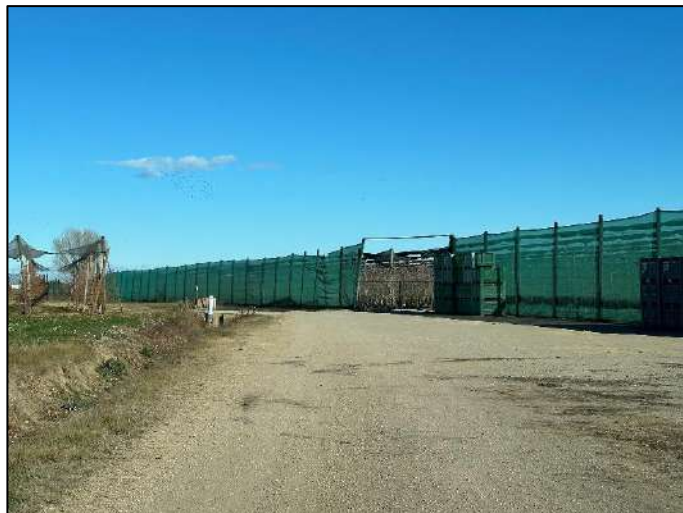
### 31 – AF04

| <b>Tipus d'afectació:</b> | Sobreample |
| <b>Situació afectació:</b> | Costat dret |

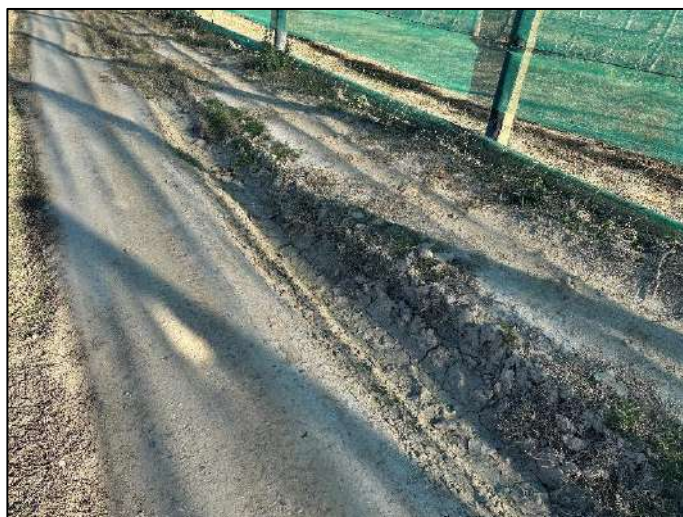
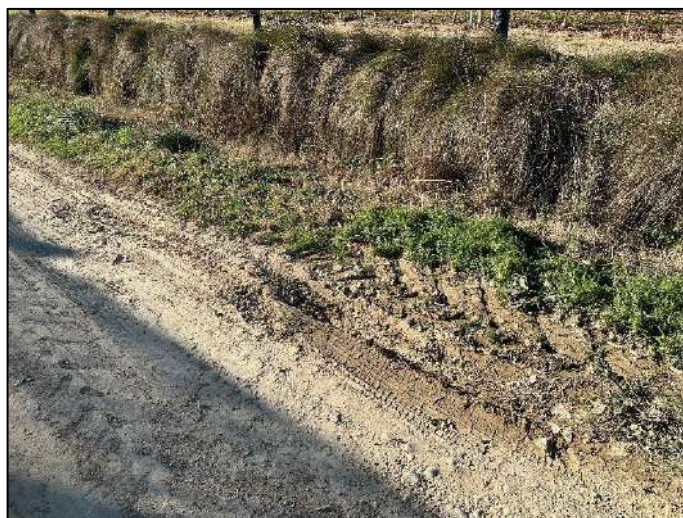
### 31 – AF05

| <b>Tipus d'afectació:</b> | Clots, roderes i desnivells |
| <b>Situació afectació:</b> | Longitudinal al camí |

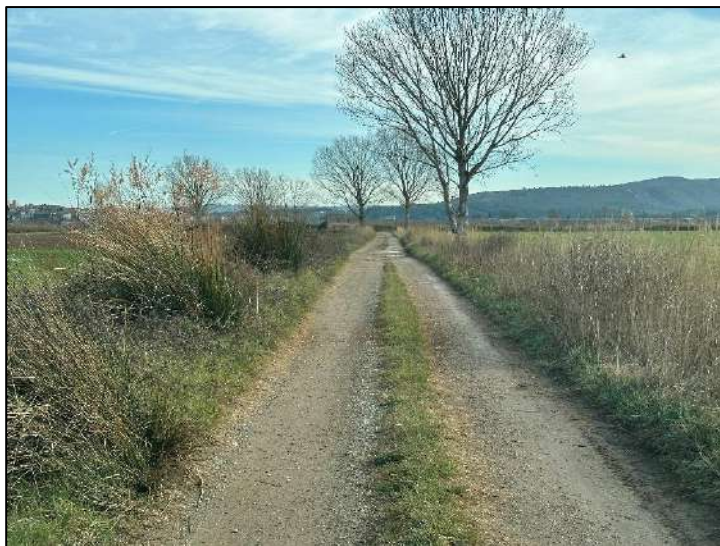
### 32 - TR08

| <b>Estat vial:</b> | Deficient |
| <b>Drenatge longitudinal:</b> | Deficient |
| <b>Estat drenatge:</b> | Deficient |

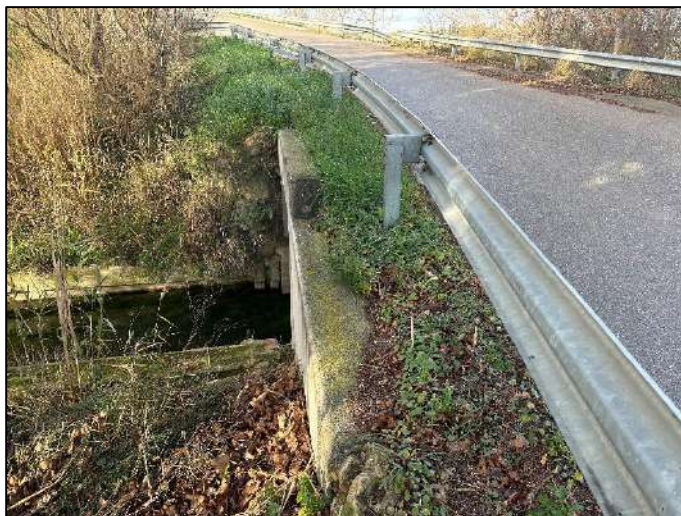
### 32 – AF02

| <b>Tipus d'afectació:</b> | Esquerdes |
| <b>Situació afectació:</b> | Longitudinals al camí |

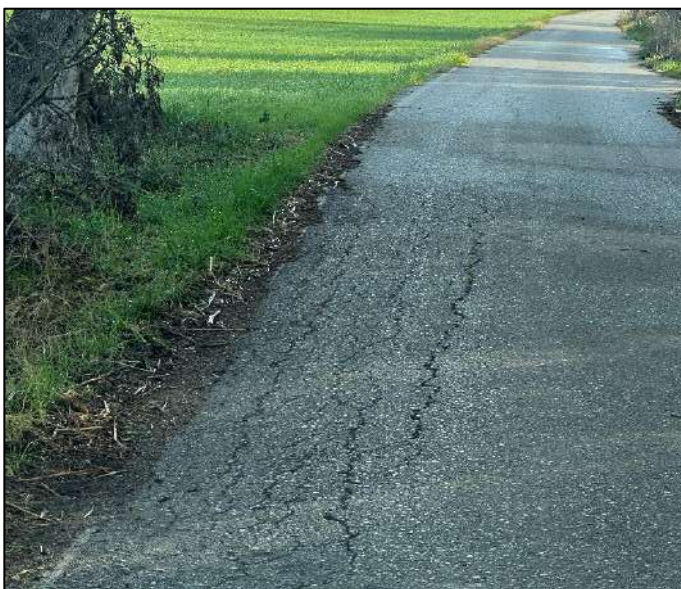
### 32 – AF03

| <b>Tipus d'afectació:</b> | Esquerdes i vegetació |
| <b>Situació afectació:</b> | Longitudinals al camí |

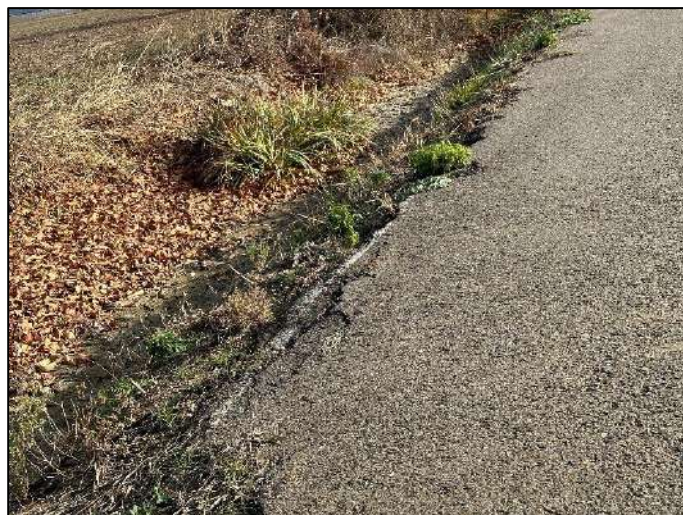
### 32 – AF06

| <b>Tipus d'afectació:</b> | Esquerdas |
| <b>Situació afectació:</b> | Longitudinals al camí |
