Ajuntament de La Tallada d'Empordà

INVENTARI DE CAMINS MUNICIPALS  
DE LA TALLADA D'EMPORDÀ

**FITXES TÈCNIQUES DELS CAMINS**

**CONSELL COMARCAL  
DEL BAIX EMPORDÀ**

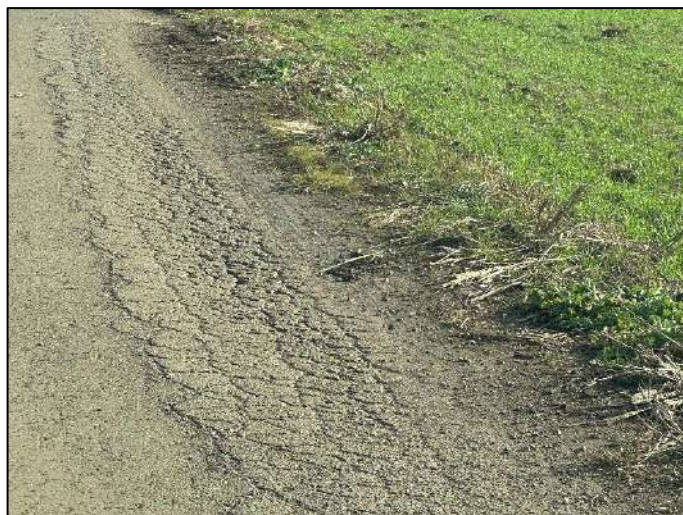
### 32 – AF07

| <b>Tipus d'afectació:</b> | Esquerdas |
| <b>Situació afectació:</b> | Longitudinals al camí |

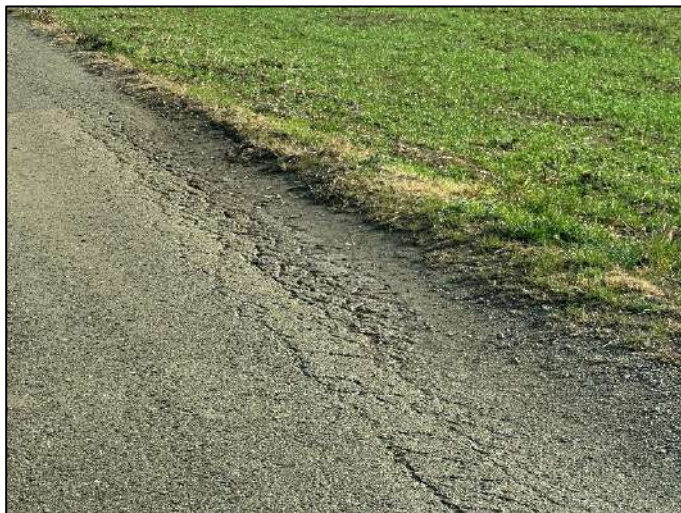
### 32 – AF08

| <b>Tipus d'afectació:</b> | Vegetació |
| <b>Situació afectació:</b> | Ambdós costats |

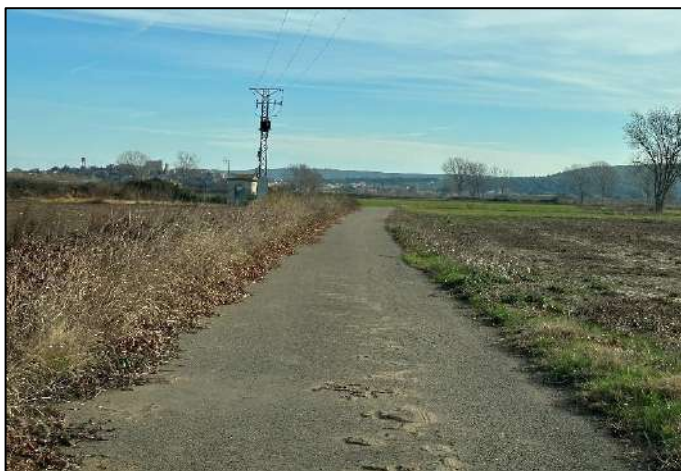
### 32 – AF09

| <b>Tipus d'afectació:</b> | Clots |
| <b>Situació afectació:</b> | Centre camí |

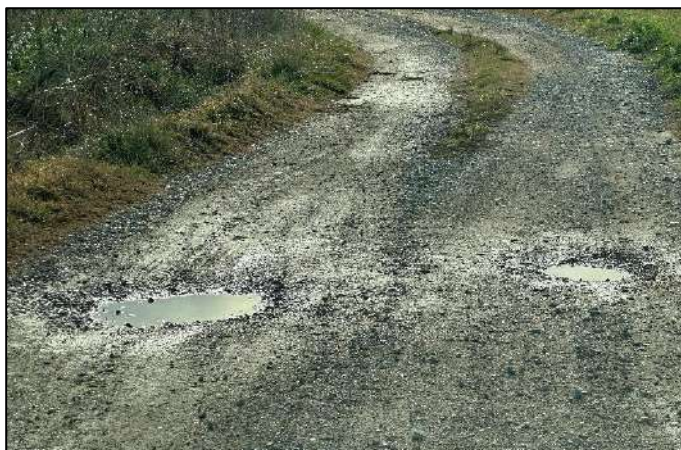
### 32 – AF010

| <b>Tipus d'afectació:</b> | Clots, roderes,<br>basses i fang |
| <b>Situació afectació:</b> | Generalitzat en tot el tram |

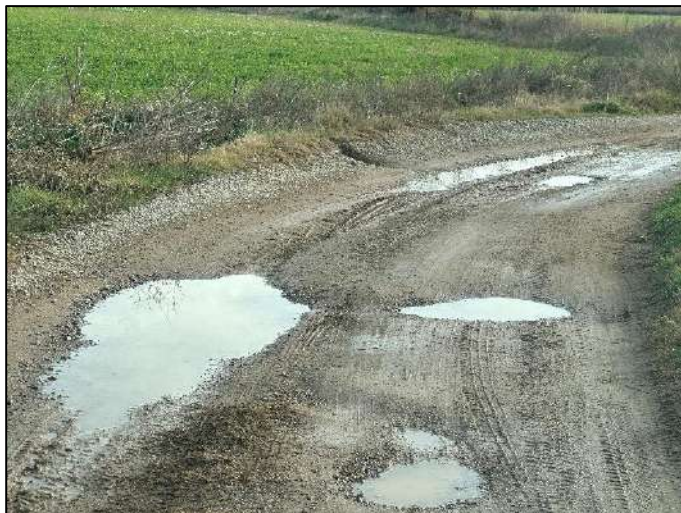
### 32 – AF011

| <b>Tipus d'afectació:</b> | Clots, roderes,<br>basses i fang |
| <b>Situació afectació:</b> | Generalitzat en tot el tram |

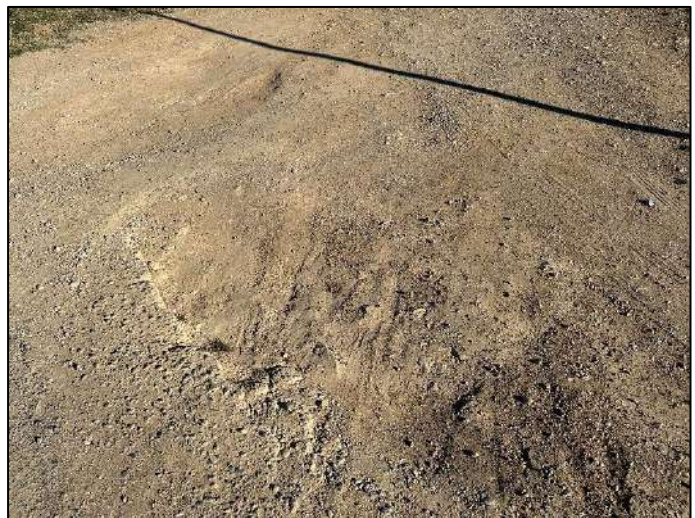
#### 33 – AF01

**Codi Afectació:** AF01  
**Tram afectat:** TR01  
**Tipus d'afectació:** Clot  
**Situació afectació:** Accés camí

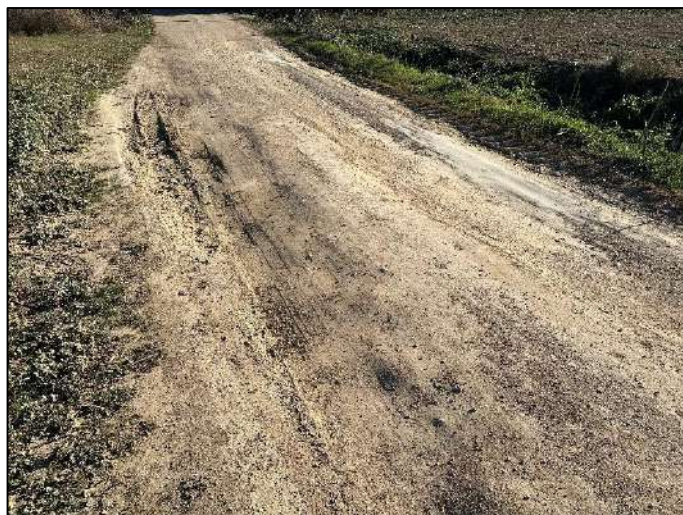
### 33 – AF02

| <b>Tipus d'afectació:</b> | Clots, roderes,<br>desnivell, pèrdua de la<br>capa superficial del sòl |
| <b>Situació afectació:</b> | Longitudinals al camí |

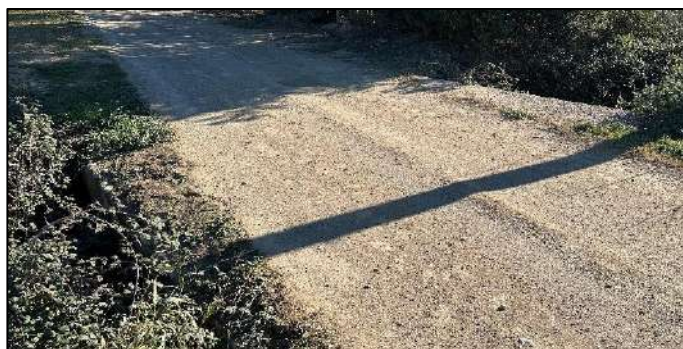
### 33 – AF03

| <b>Tipus d'afectació:</b> | Pas de curs fluvial amb<br>gual |
| <b>Situació afectació:</b> | Transversal al camí |

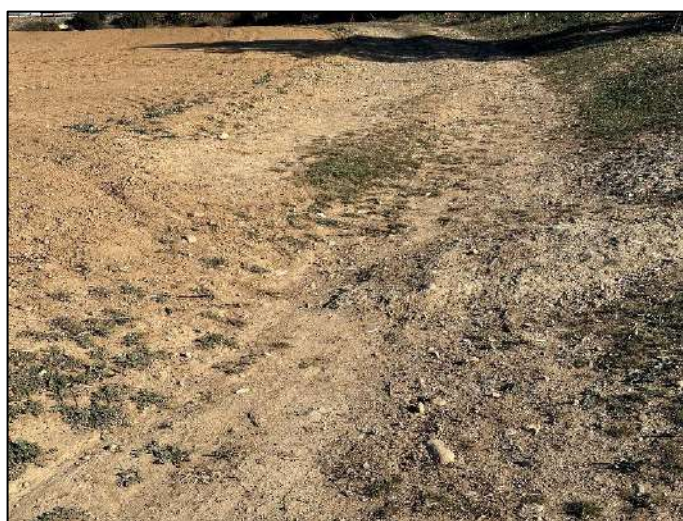
### 33 – AF04

| <b>Tipus d'afectació:</b> | Clots |
| <b>Situació afectació:</b> | Generalitzat |

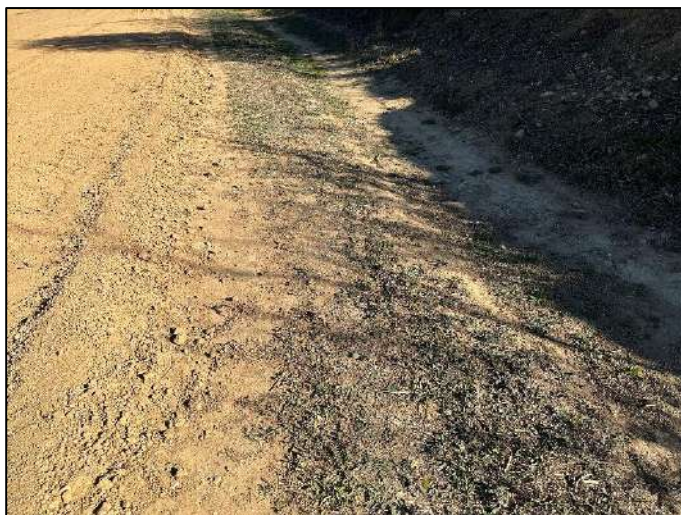
### 33 – AF05

| <b>Tipus d'afectació:</b> | Desnivell |
| <b>Situació afectació:</b> | Longitudinal al camí |

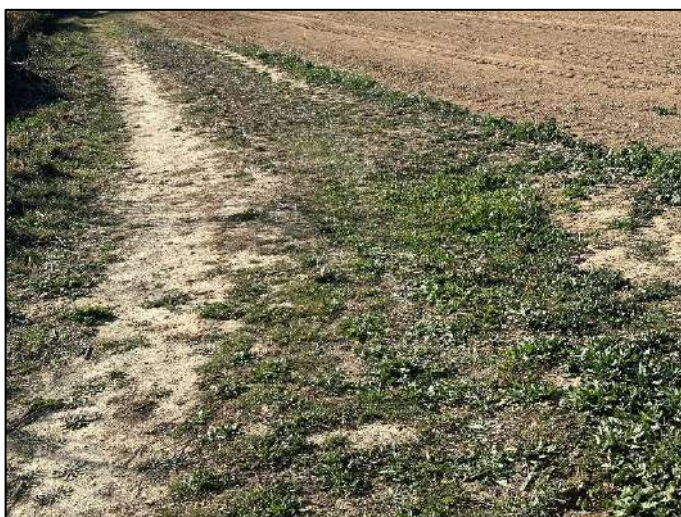
### 33 – AF06

| <b>Tipus d'afectació:</b> | Clots i vegetació |
| <b>Situació afectació:</b> | Generalitzat |

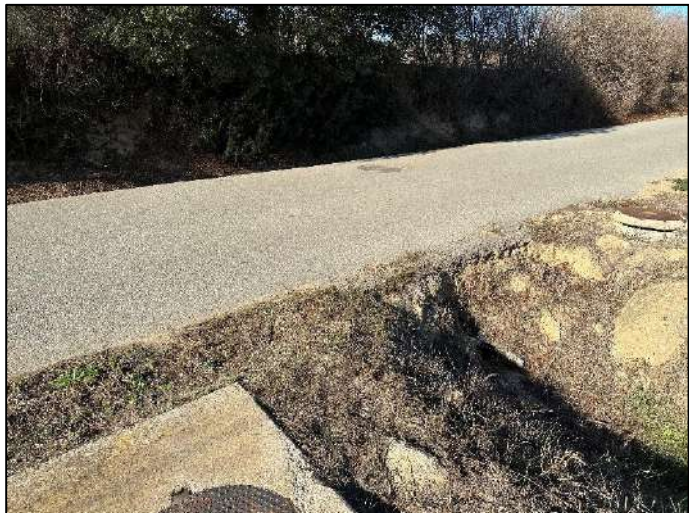
### 34 – AF01

| <b>Tipus d'afectació:</b> | Pas de curs fluvial amb gual |
| <b>Situació afectació:</b> | Transversal al camí |

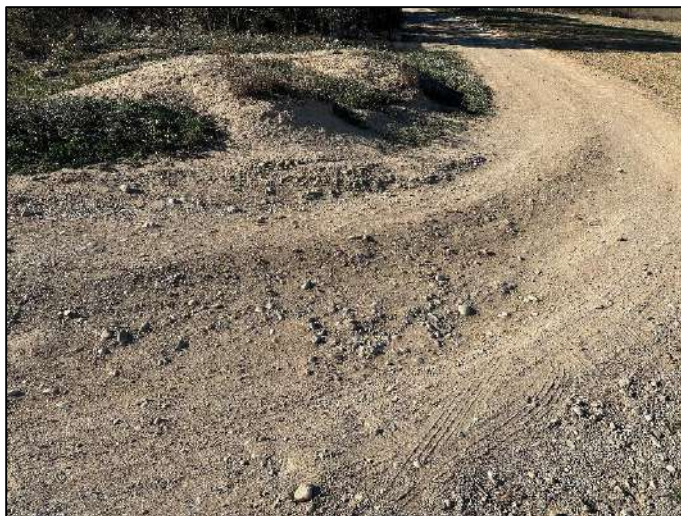
| <b>Tipus d'afectació:</b> | Clot |
| <b>Situació afectació:</b> | Centre camí |

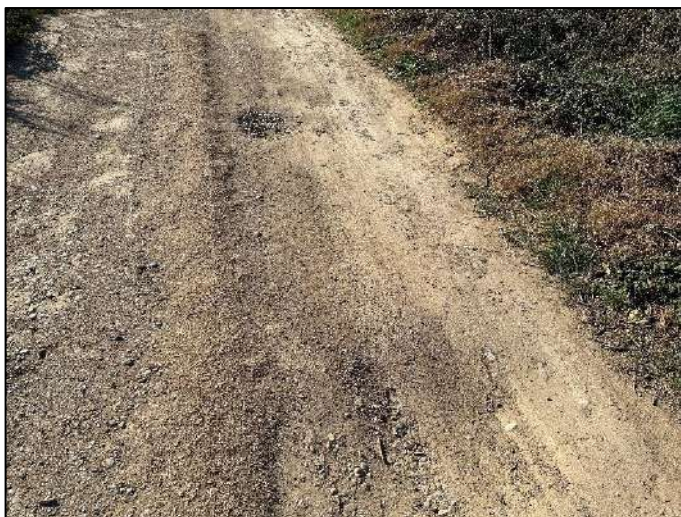
### 35 – AF02

| <b>Tipus d'afectació:</b> | Clot, roderes, pèrdua capa superficial del sòl |
| <b>Situació afectació:</b> | Generalitzat |

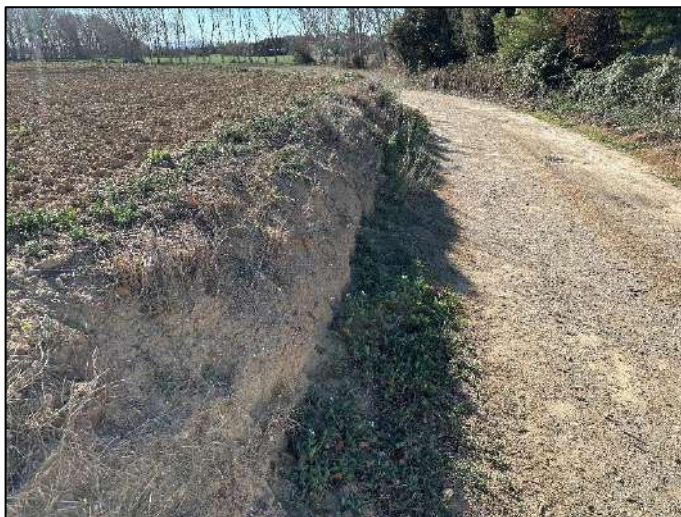
### 35 – AF03

| <b>Tipus d'afectació:</b> | Talús |
| <b>Situació afectació:</b> | Costat esquerre, tot el tram |

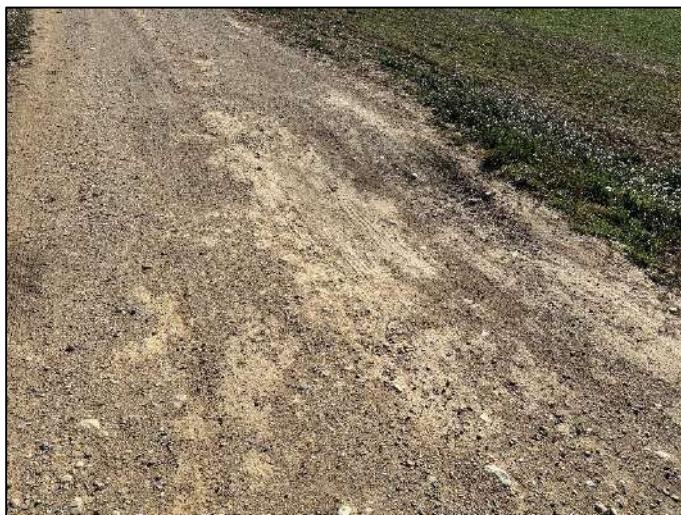
### 35 – AF04

| <b>Tipus d'afectació:</b> | Clot, roderes, pèrdua capa superficial del sòl |
| <b>Situació afectació:</b> | Generalitzat |

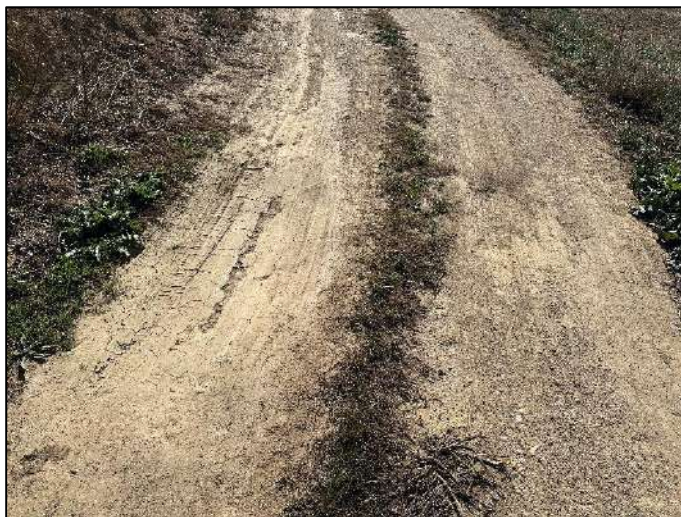
### 35 – AF05

| <b>Tipus d'afectació:</b> | Clot, roderes, pèrdua capa superficial del sòl |
| <b>Situació afectació:</b> | Generalitzat |

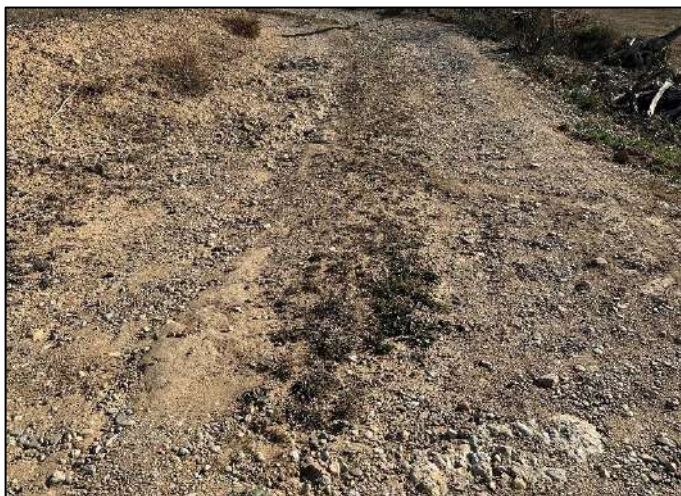
### 35 – AF06

| <b>Tipus d'afectació:</b> | Xaragall, pèrdua capa superficial del sòl |
| <b>Situació afectació:</b> | Generalitzat |

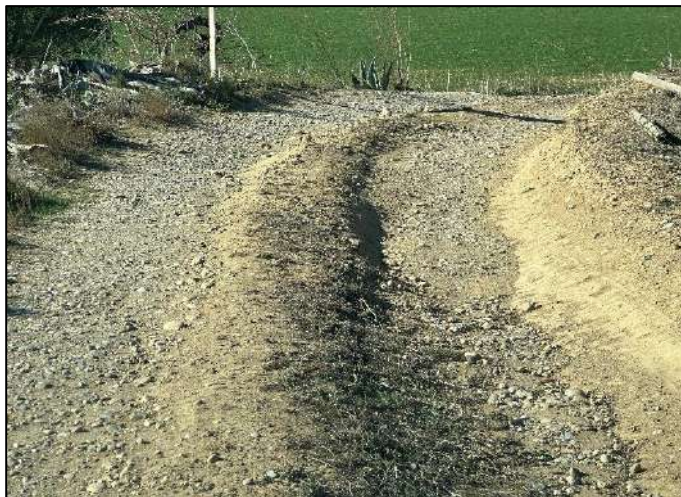
### 35 – AF07

| <b>Tipus d'afectació:</b> | Xaragall, pèrdua capa superficial del sòl |
| <b>Situació afectació:</b> | Generalitzat |

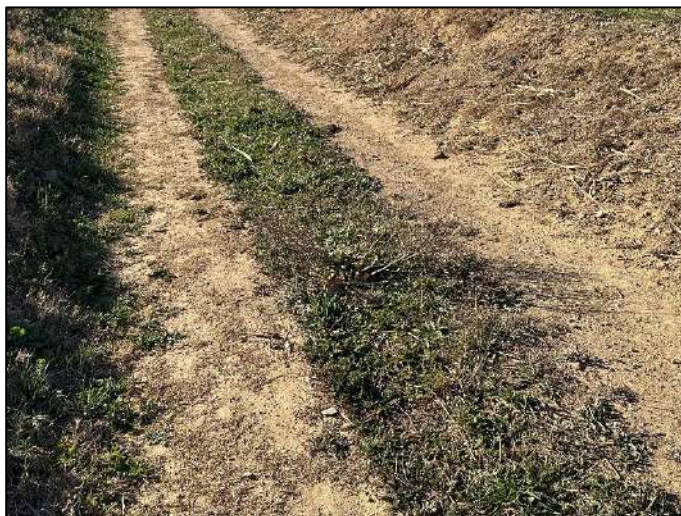
| <b>Tipus d'afectació:</b> | Vegetació |
| <b>Situació afectació:</b> | Centre camí |

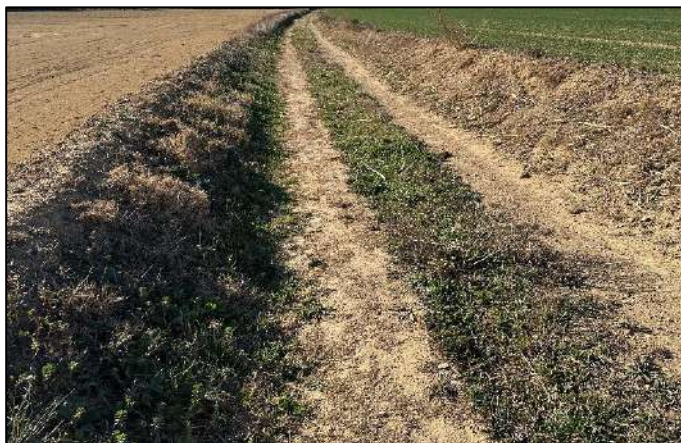
| <b>Tipus d'afectació:</b> | Talús |
| <b>Situació afectació:</b> | Ambdós costats, tot el tram |

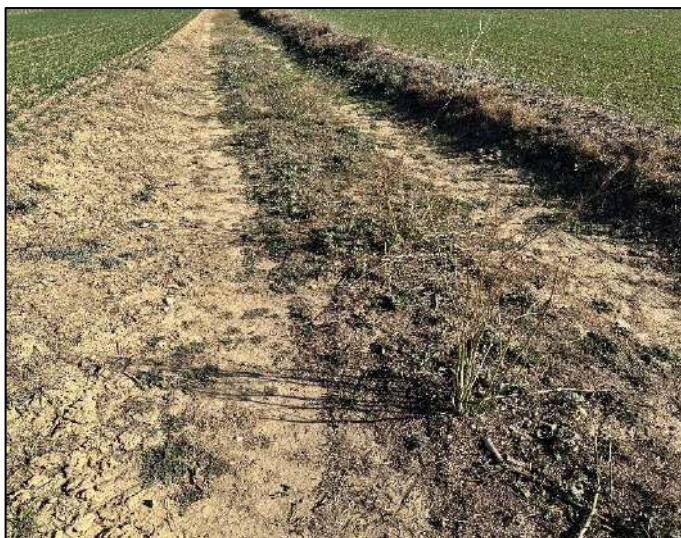
### 36 – AF04

| <b>Tipus d'afectació:</b> | Clots i vegetació |
| <b>Situació afectació:</b> | Generalitzat |

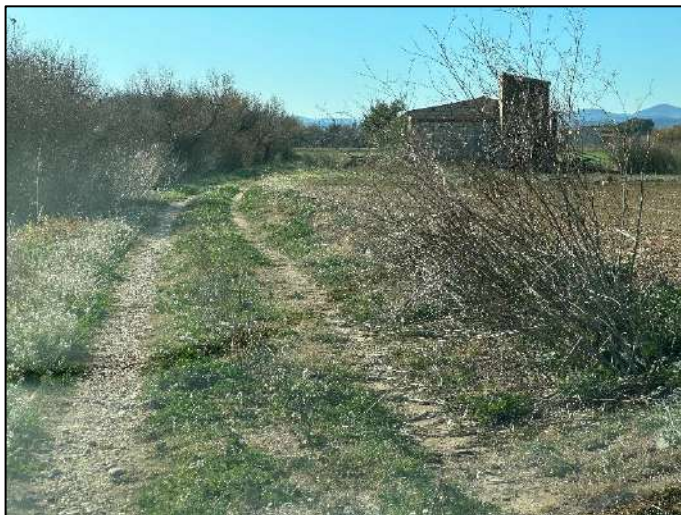
### 36 – AF05

| <b>Tipus d'afectació:</b> | Vegetació |
| <b>Situació afectació:</b> | Generalitzat |

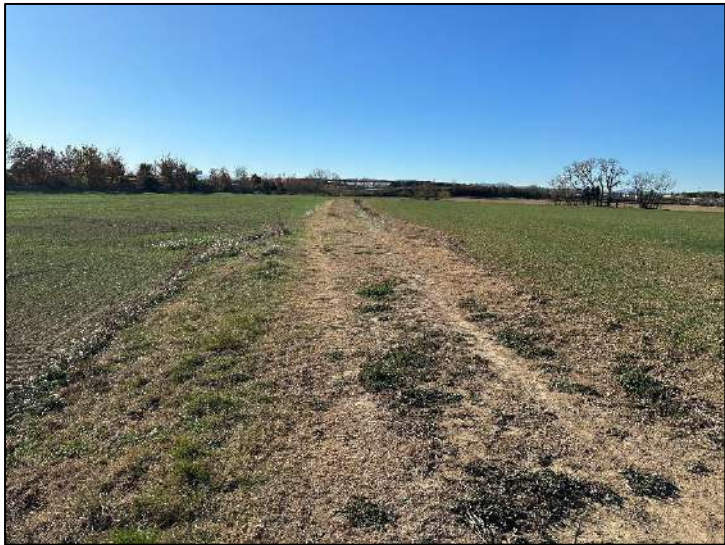
#### 37 - TR02

| <b>Estat vial:</b> | Deficient |
| <b>Drenatge longitudinal:</b> | Deficient |
| <b>Estat drenatge:</b> | Deficient |

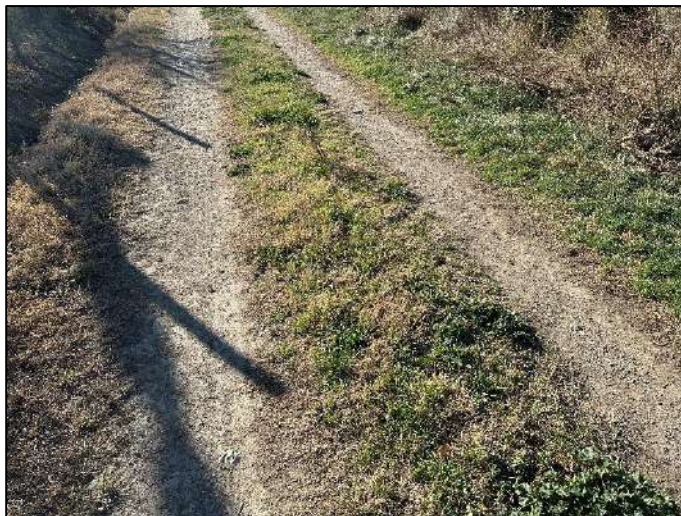
| <b>Tipus d'afectació:</b> | Vegetació |
| <b>Situació afectació:</b> | Centre camí |

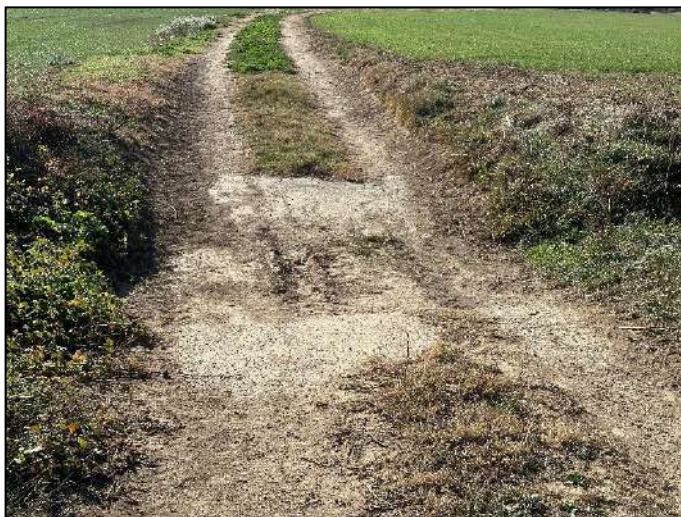
### 37 – AF02

| <b>Tipus d'afectació:</b> | Pas de curs fluvial sense gual |
| <b>Situació afectació:</b> | Transversal al camí |

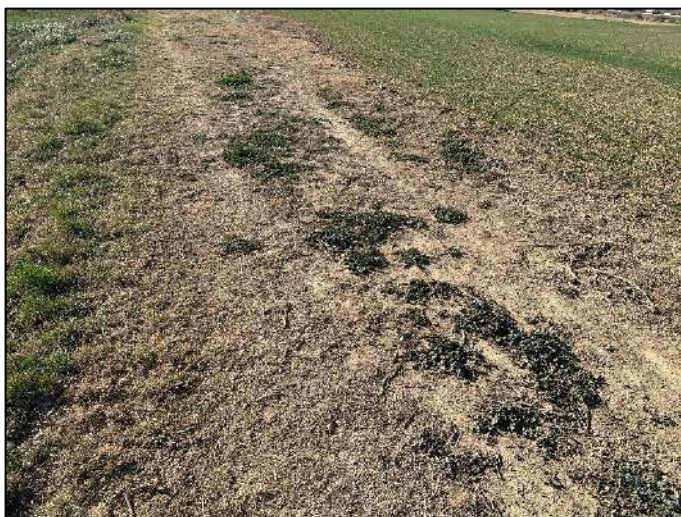
### 37 – AF03

| <b>Tipus d'afectació:</b> | Clots i vegetació |
| <b>Situació afectació:</b> | Generalitzat en tot el tram |

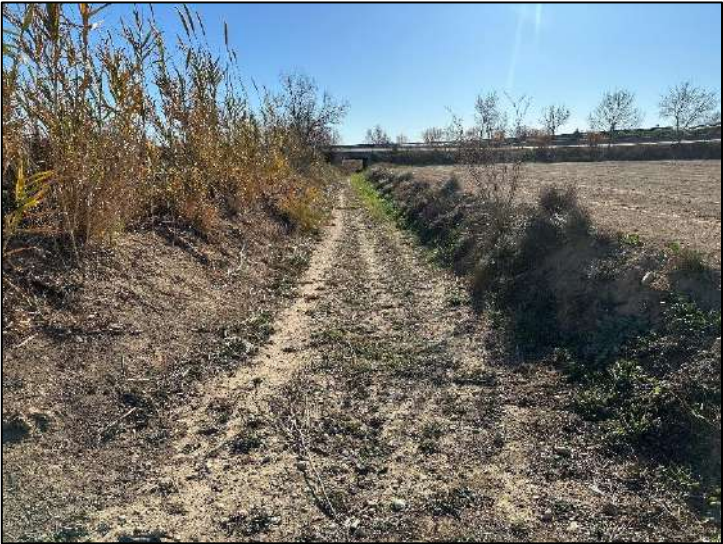
| <b>Estat vial:</b> | Molt deficient |
| <b>Drenatge longitudinal:</b> | Deficient |
| <b>Estat drenatge:</b> | Deficient |
| <b>Llera fluvial:</b> | Coincideix (és un torrent) |

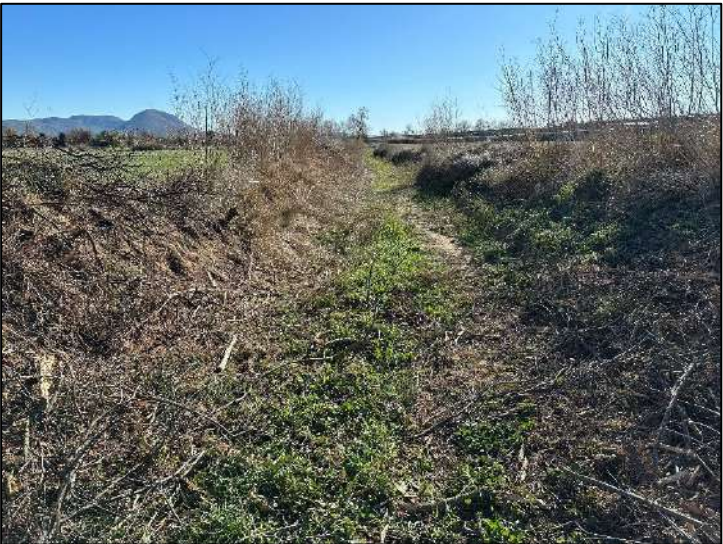
38 – AF01

| <b>Tipus d'afectació:</b> | Inaccessible |
| <b>Situació afectació:</b> | Generalitzat |

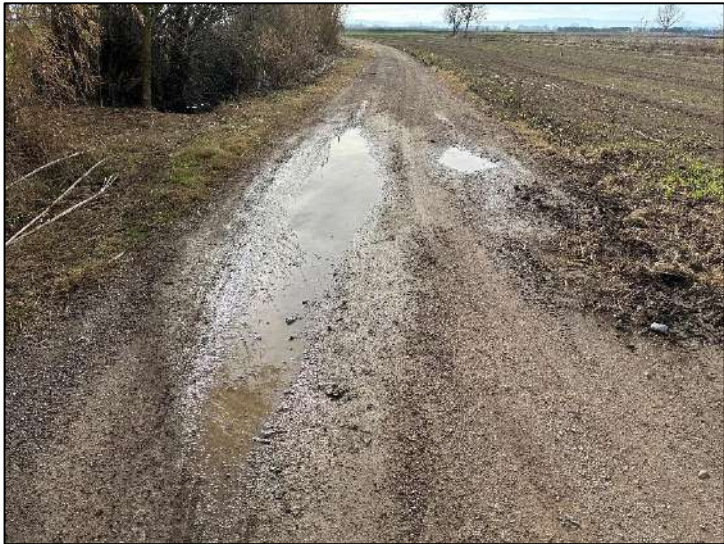
### 39 – AF01

| <b>Tipus d'afectació:</b> | Clots, basses |
| <b>Situació afectació:</b> | Centre camí |

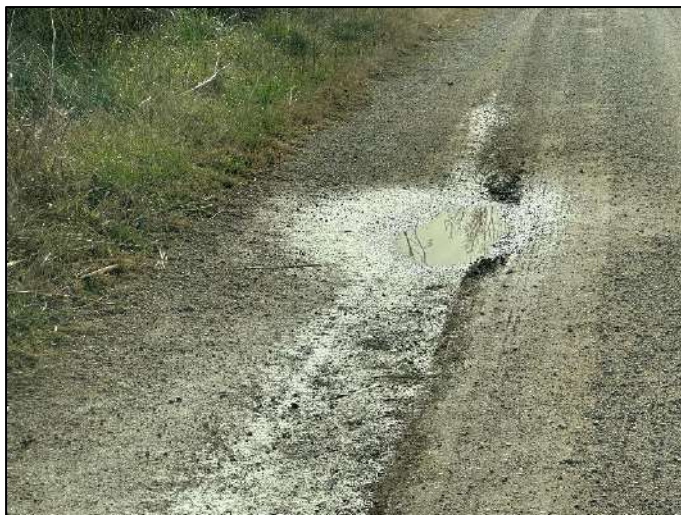
### 39 – AF02

| <b>Tipus d'afectació:</b> | Clots, basses |
| <b>Situació afectació:</b> | Centre camí |

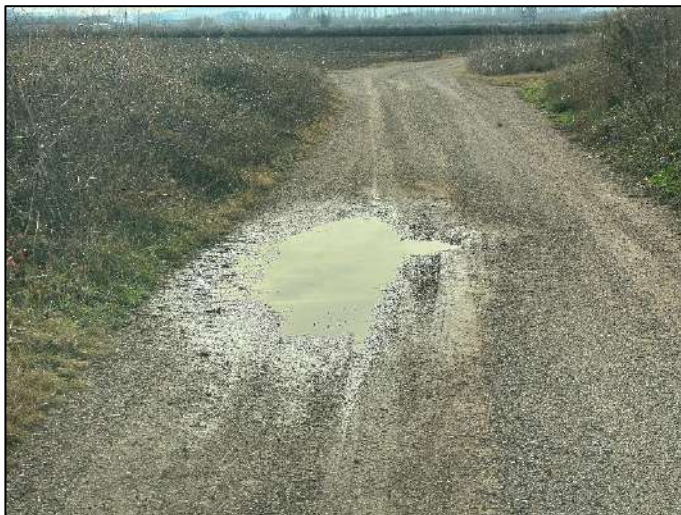
### 39 – AF03

| <b>Tipus d'afectació:</b> | Clots, basses |
| <b>Situació afectació:</b> | Centre camí |

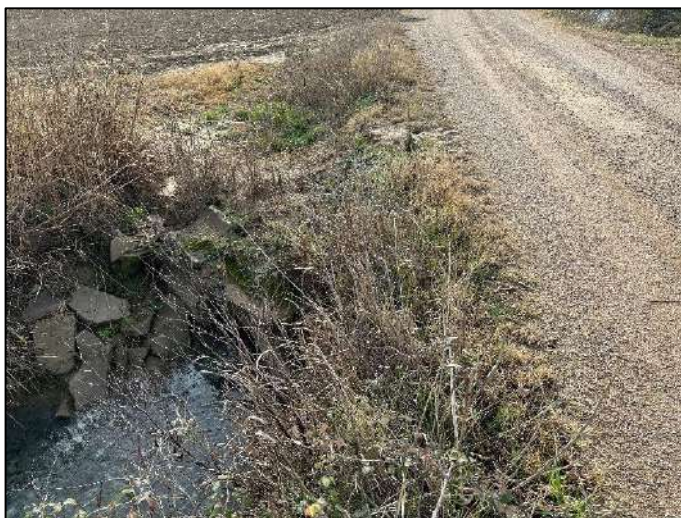
### 39 – AF04

| <b>Tipus d'afectació:</b> | Pas de curs fluvial<br>amb gual |
| <b>Situació afectació:</b> | Transversal al camí |

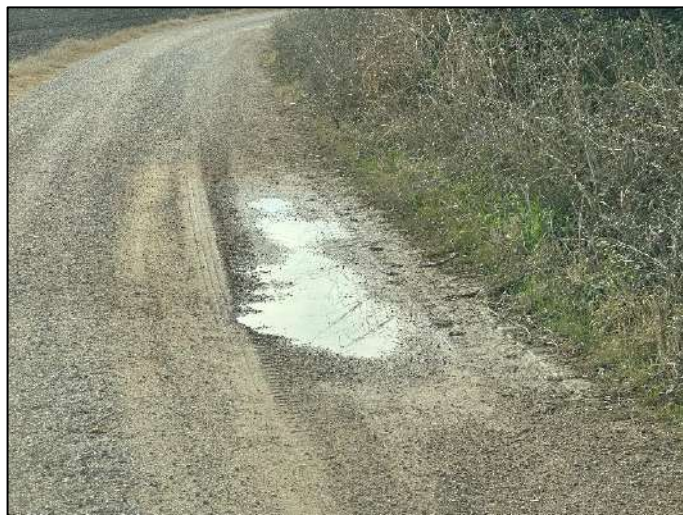
### 39 – AF05

**Codi Afectació:** AF05  
**Tram afectat:** TR01  
**Tipus d'afectació:** Clots, basses  
**Situació afectació:** Centre camí

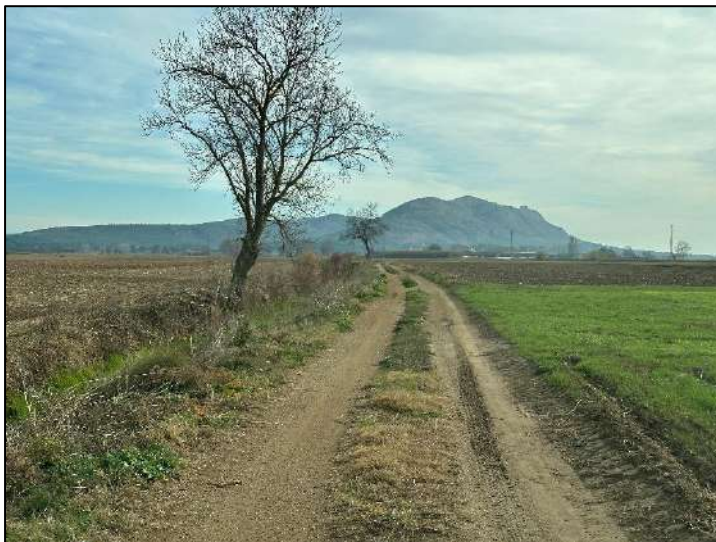
#### 40 - TR05

| <b>Estat vial:</b> | Deficient |
| <b>Estat drenatge:</b> | Deficient |

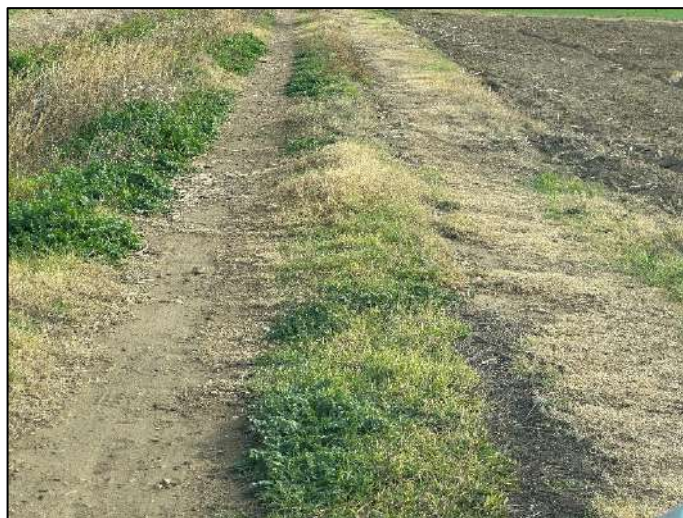
##### 40 – AF01

| <b>Tipus d'afectació:</b> | Vegetació |
| <b>Situació afectació:</b> | Centre camí |

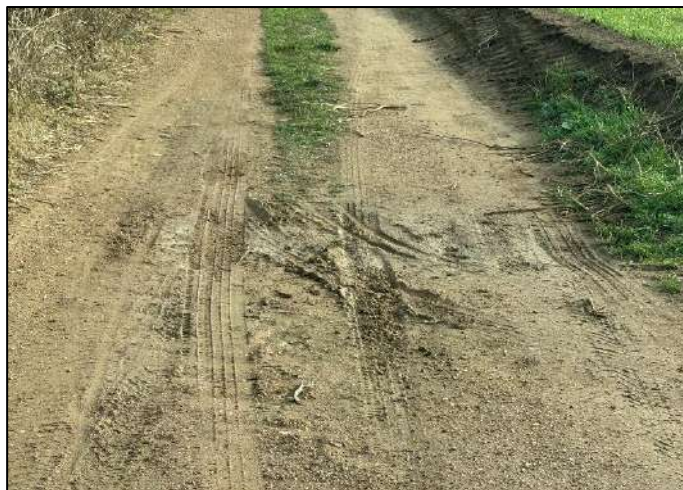
#### 40 – AF02

| <b>Tipus d'afectació:</b> | Fang i roderes |
| <b>Situació afectació:</b> | Centre camí |

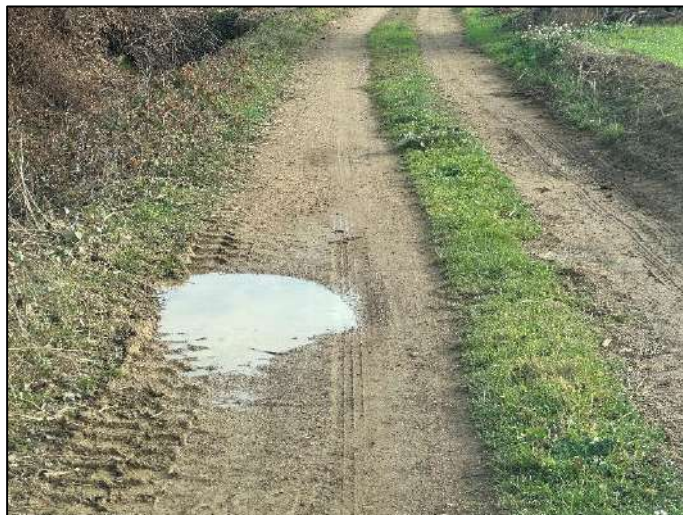
#### 40 – AF03

| <b>Tipus d'afectació:</b> | Bassa, fang i roderes |
| <b>Situació afectació:</b> | Centre camí |

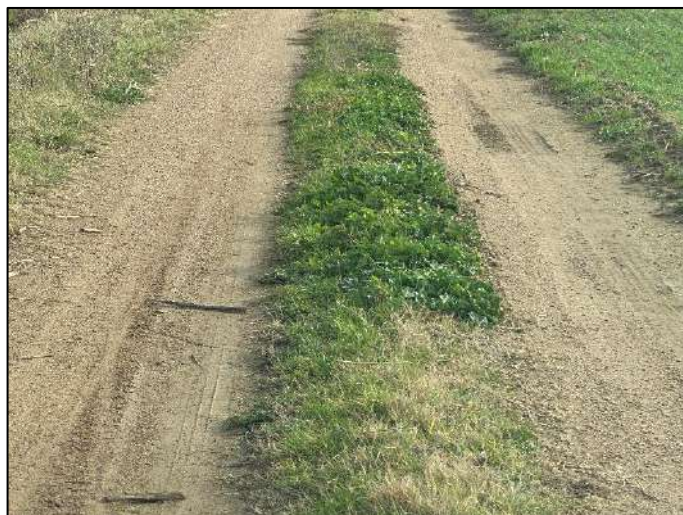
#### 40 – AF04

| <b>Tipus d'afectació:</b> | Vegetació |
| <b>Situació afectació:</b> | Centre camí |

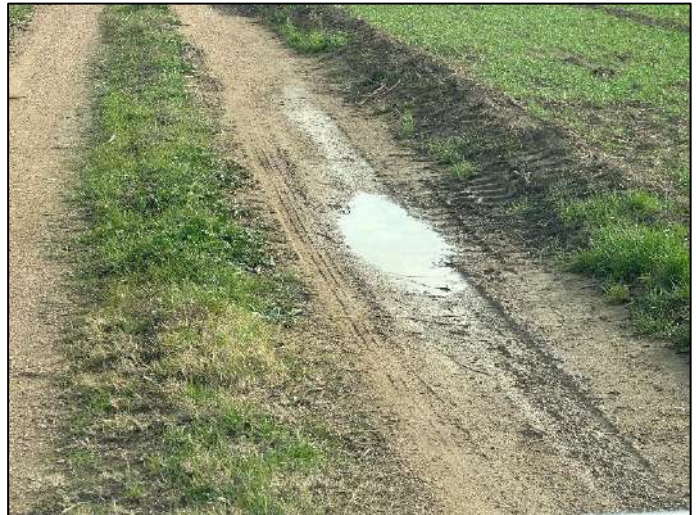
#### 40 – AF05

| <b>Tipus d'afectació:</b> | Bassa, fang i roderes |
| <b>Situació afectació:</b> | Longitudinal al camí |

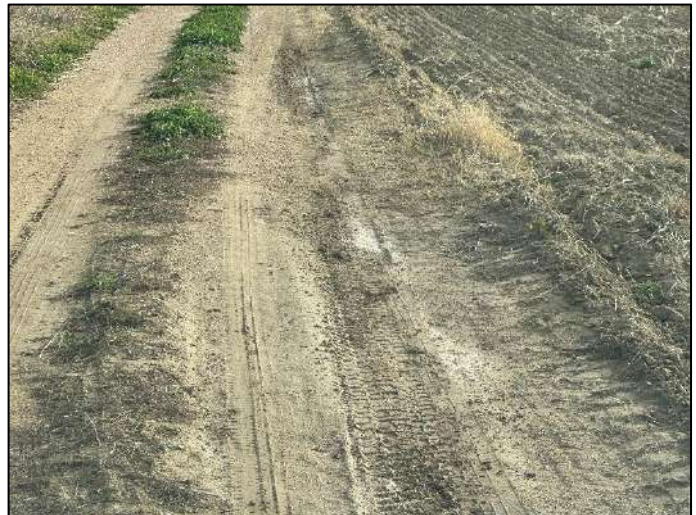
#### 40 – AF06

| <b>Tipus d'afectació:</b> | Clot, bassa, fang i roderes |
| <b>Situació afectació:</b> | Longitudinal al camí |

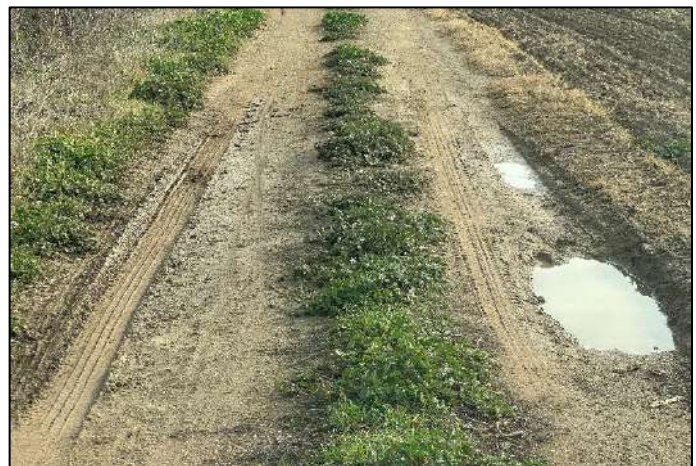
#### 40 – AF07

| <b>Tipus d'afectació:</b> | Clot, bassa, fang i roderes |
| <b>Situació afectació:</b> | Longitudinal al camí |

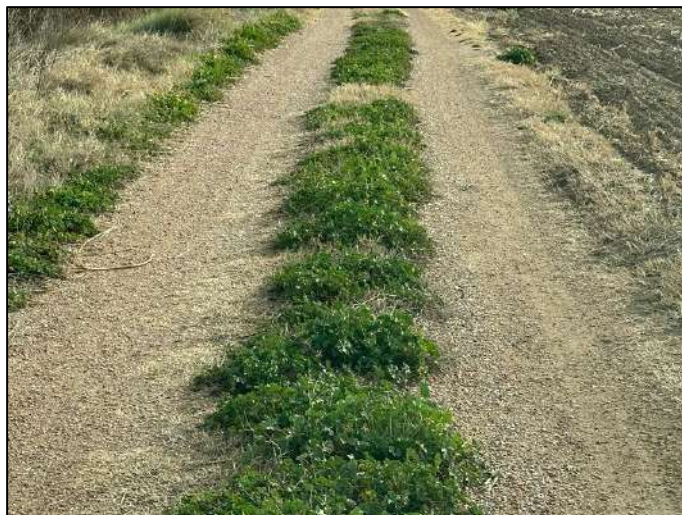
#### 40 – AF08

| <b>Tipus d'afectació:</b> | Vegetació |
| <b>Situació afectació:</b> | Centre camí |

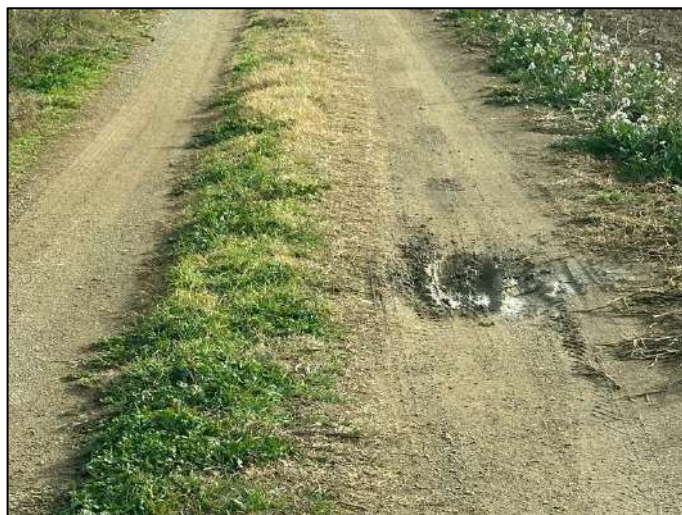
#### 40 – AF09

| <b>Tipus d'afectació:</b> | Clot, fang |
| <b>Situació afectació:</b> | Centre camí |

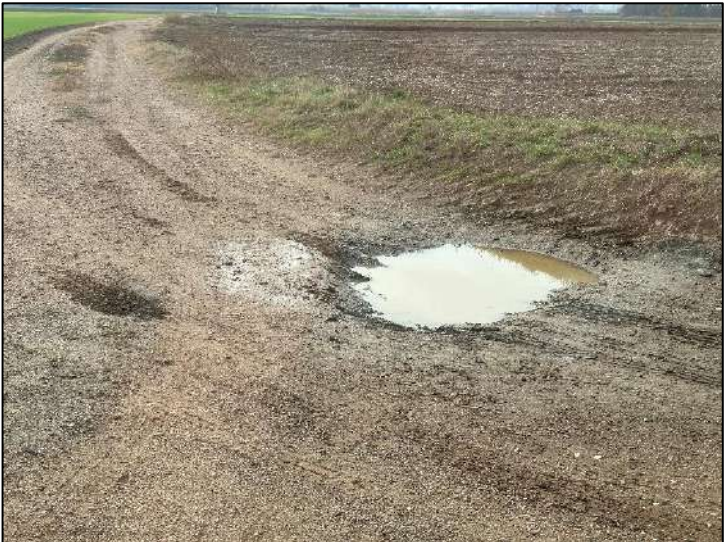
### 41 – AF01

| <b>Tipus d'afectació:</b> | Clot, bassa i fang |
| <b>Situació afectació:</b> | Centre camí |

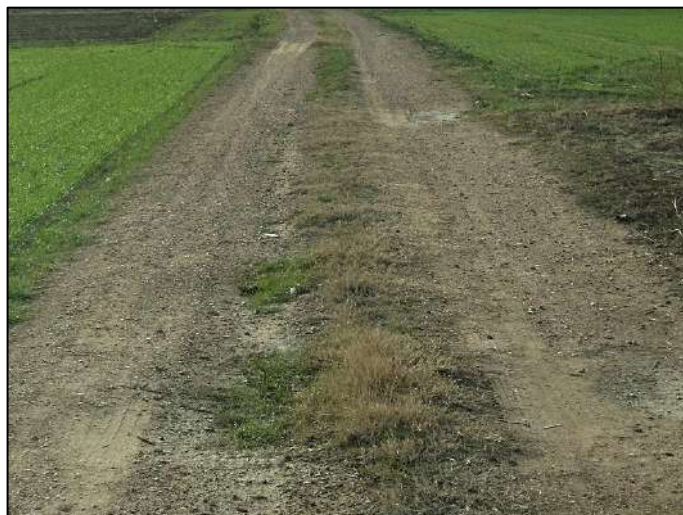
#### 41 – AF02

| <b>Tipus d'afectació:</b> | Clots |
| <b>Situació afectació:</b> | Centre camí |

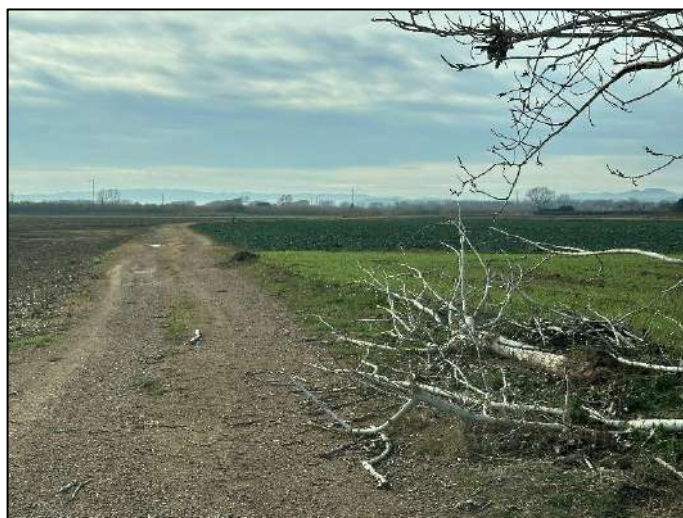
#### 41 – AF03

| <b>Tipus d'afectació:</b> | Branques |
| <b>Situació afectació:</b> | Costat dret |

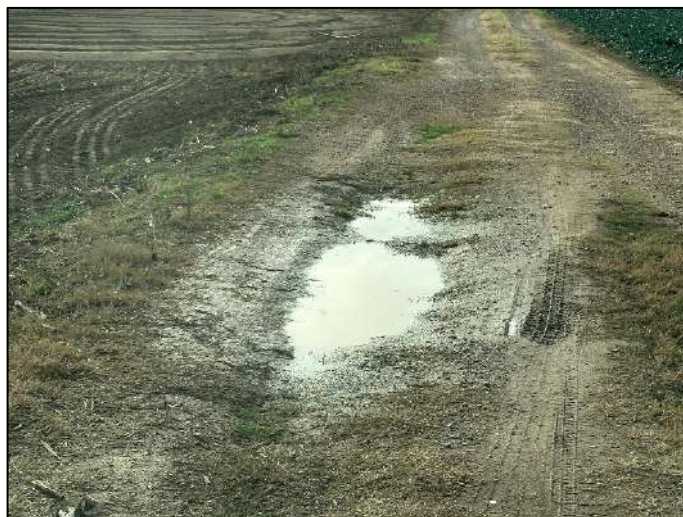
#### 41 – AF04

| <b>Tipus d'afectació:</b> | Clot, bassa, roderes, fang |
| <b>Situació afectació:</b> | Centre camí |

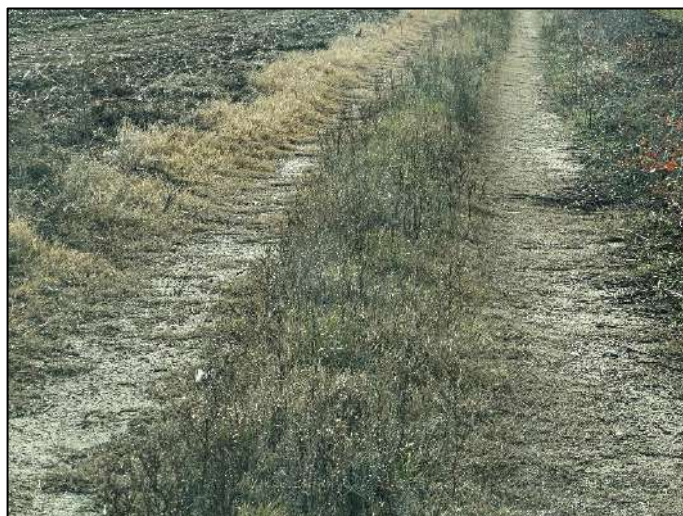
| <b>Tipus d'afectació:</b> | Clots, vegetació |
| <b>Situació afectació:</b> | Generalitzat |

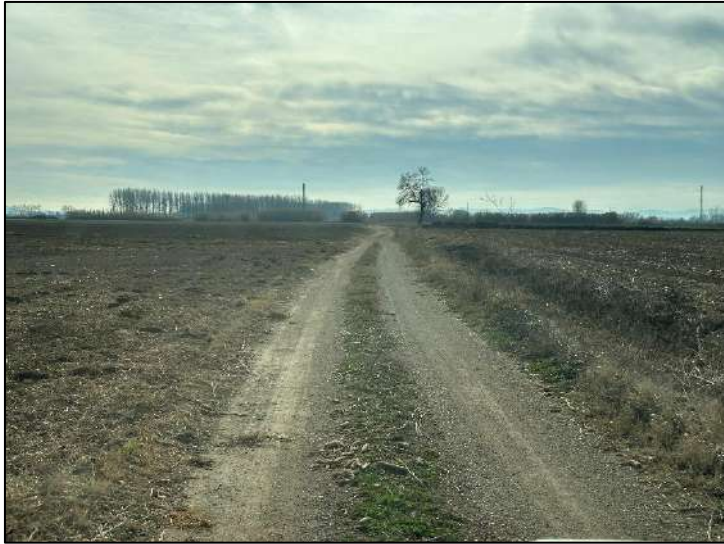
| <b>Drenatge longitudinal:</b> | Deficient |
| <b>Estat drenatge:</b> | Deficient |

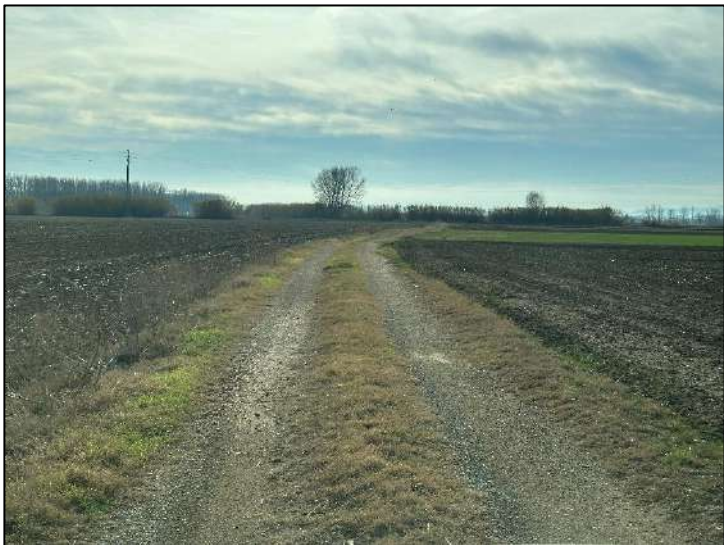
### 43 - TR02

| <b>Drenatge longitudinal:</b> | Deficient |
| <b>Estat drenatge:</b> | Deficient |

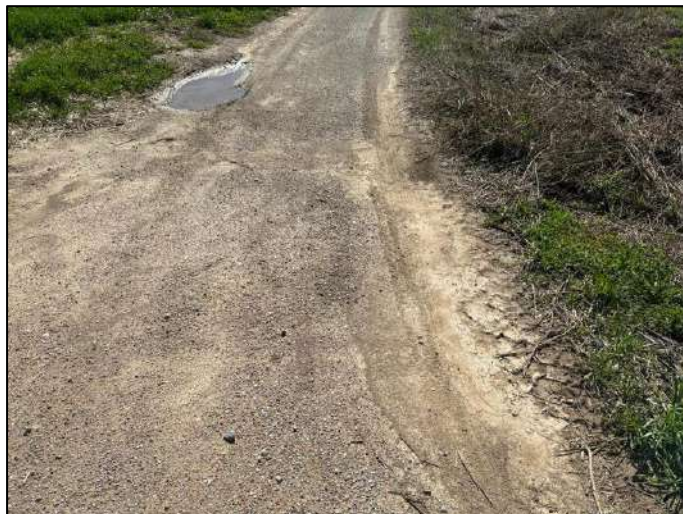
| <b>Tipus d'afectació:</b> | Clots, bassa, fang i roderes |
| <b>Situació afectació:</b> | Centre camí |

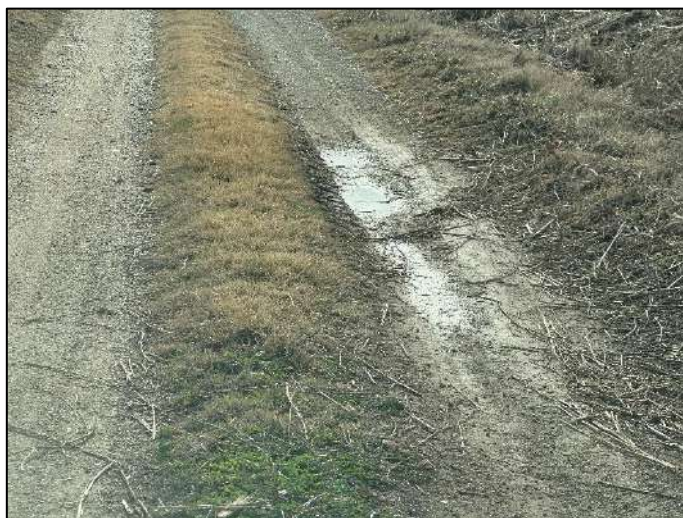
| <b>Codi Afectació:</b> | AF02 |

| <b>Tipus d'afectació:</b> | Clots |
| <b>Situació afectació:</b> | Centre camí |

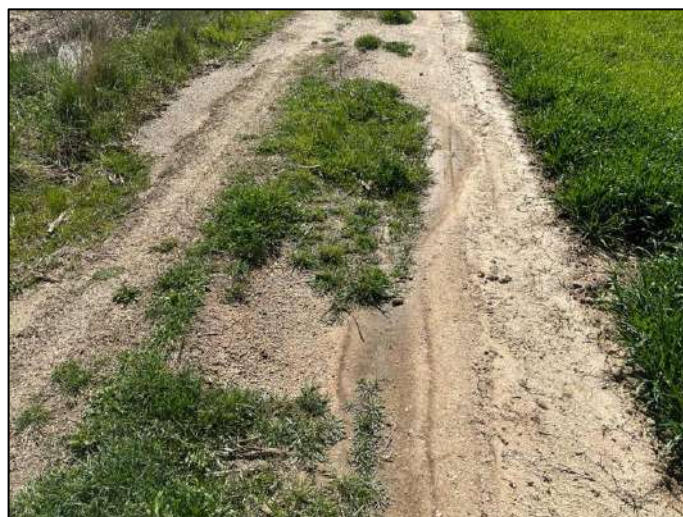
| <b>Codi Afectació:</b> | AF03 |

| <b>Tipus d'afectació:</b> | Clots i vegetació |
| <b>Situació afectació:</b> | Centre camí |

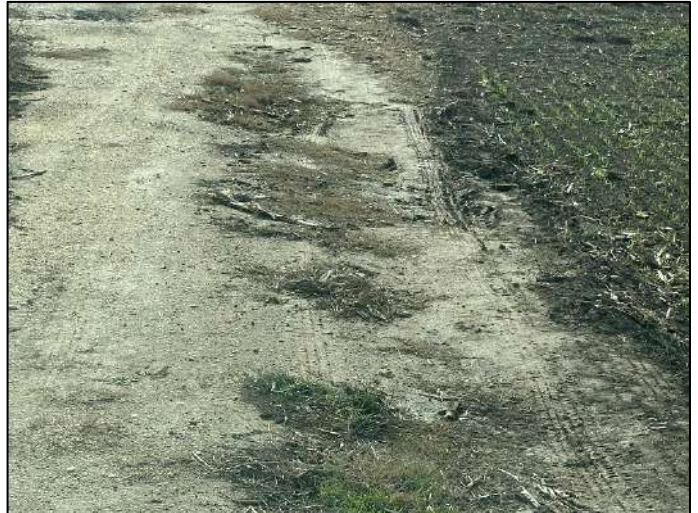
| <b>Codi Afectació:</b> | AF04 |

| <b>Tipus d'afectació:</b> | Clots i vegetació |
| <b>Situació afectació:</b> | Centre camí |

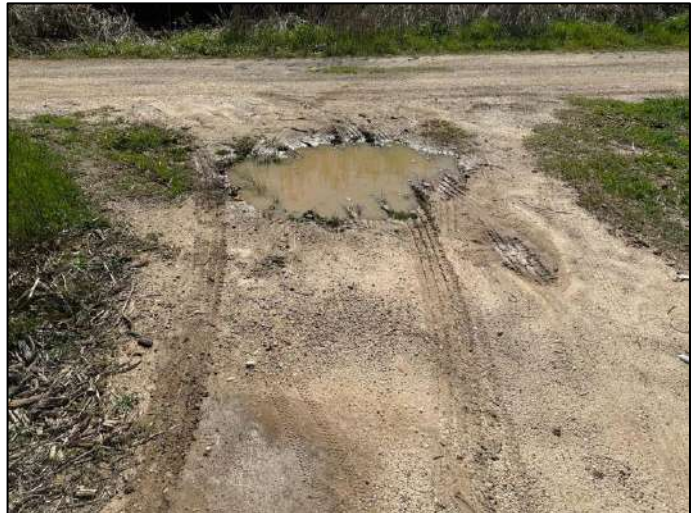
| <b>Codi Afectació:</b> | AF05 |

| <b>Tipus d'afectació:</b> | Clots, basses i fang |
| <b>Situació afectació:</b> | Centre camí |

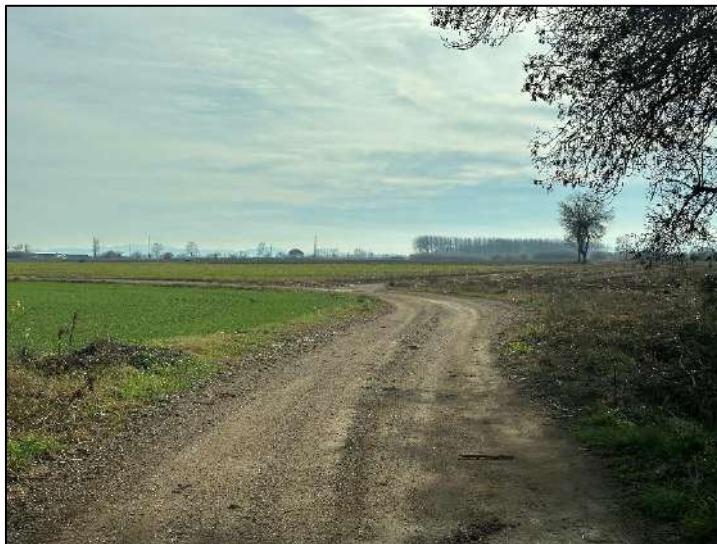
| <b>Drenatge longitudinal:</b> | Deficient |
| <b>Estat drenatge:</b> | Deficient |

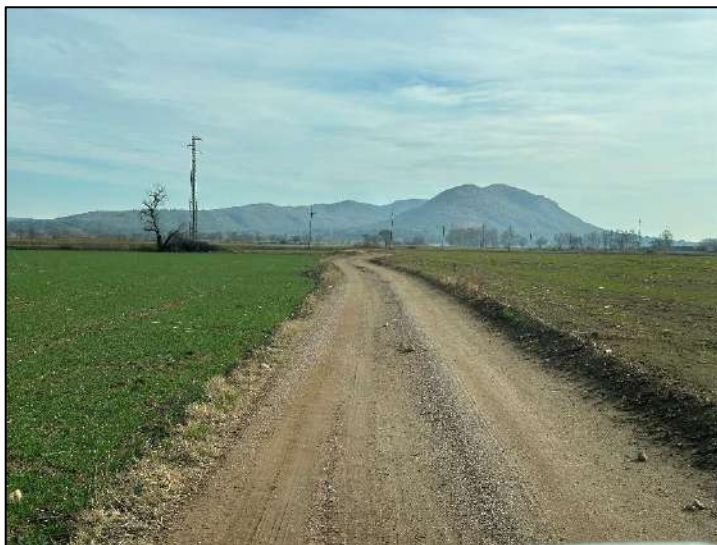
### 44 - TR02

| <b>Drenatge longitudinal:</b> | Deficient |
| <b>Estat drenatge:</b> | Deficient |

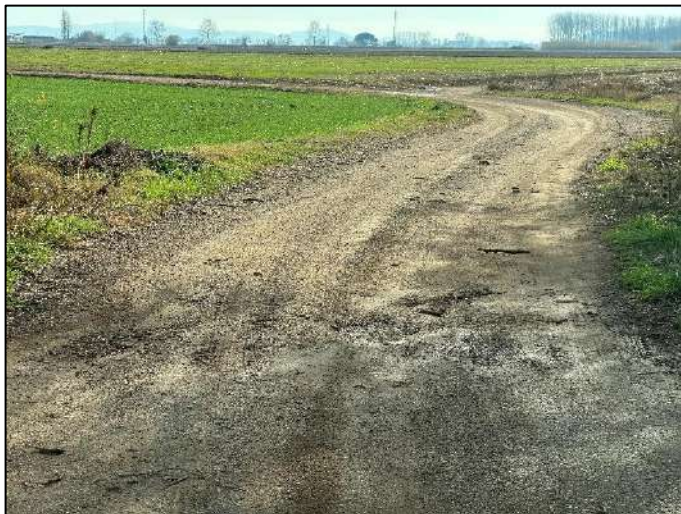
| <b>Tipus d'afectació:</b> | Clot |
| <b>Situació afectació:</b> | Accés camí |

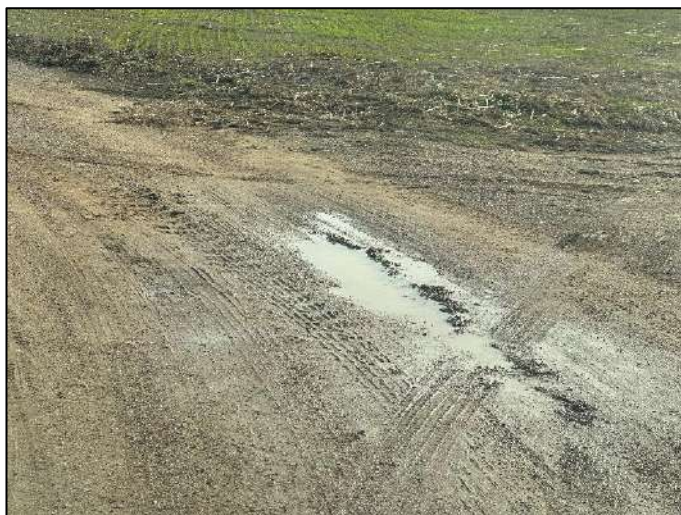
| <b>Codi Afectació:</b> | AF02 |

| <b>Tipus d'afectació:</b> | Bassa, fang |
| <b>Situació afectació:</b> | Longitudinal al camí |
