Ajuntament de La Tallada d'Empordà

INVENTARI DE CAMINS MUNICIPALS  
DE LA TALLADA D'EMPORDÀ

**FITXES TÈCNIQUES DELS CAMINS**

**CONSELL COMARCAL  
DEL BAIX EMPORDÀ**

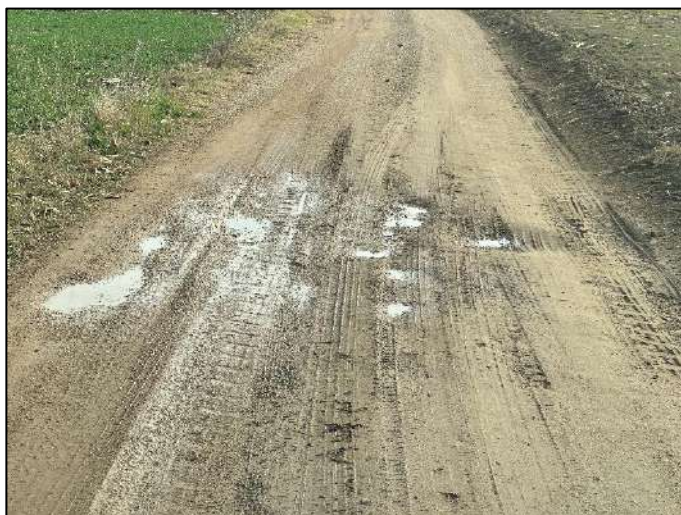
| <b>Codi Afectació:</b> | AF03 |

| <b>Tipus d'afectació:</b> | Clots, fang |
| <b>Situació afectació:</b> | Generalitzat |

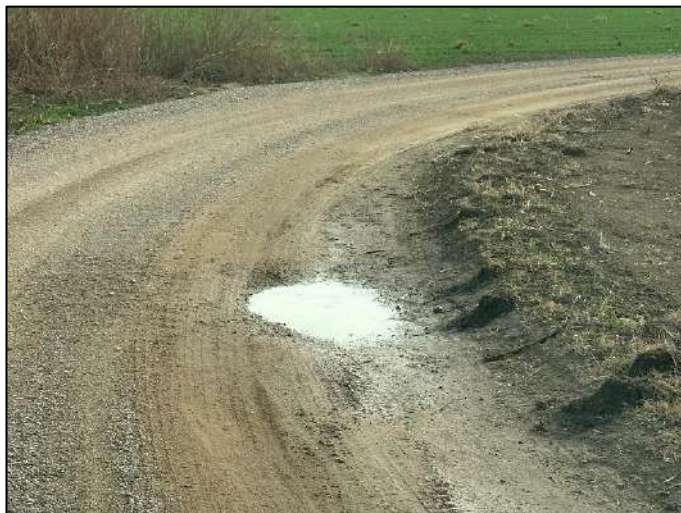
| <b>Codi Afectació:</b> | AF04 |

| <b>Tipus d'afectació:</b> | Bassa |
| <b>Situació afectació:</b> | Centre camí |

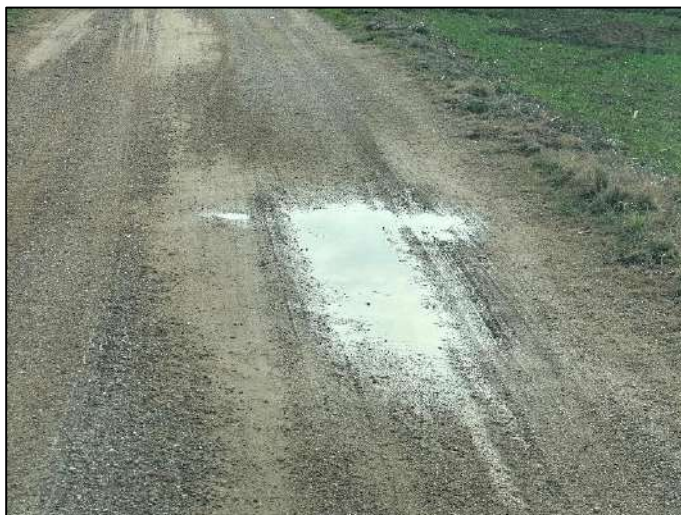
| <b>Codi Afectació:</b> | AF05 |

| <b>Tipus d'afectació:</b> | Bassa |
| <b>Situació afectació:</b> | Centre camí |

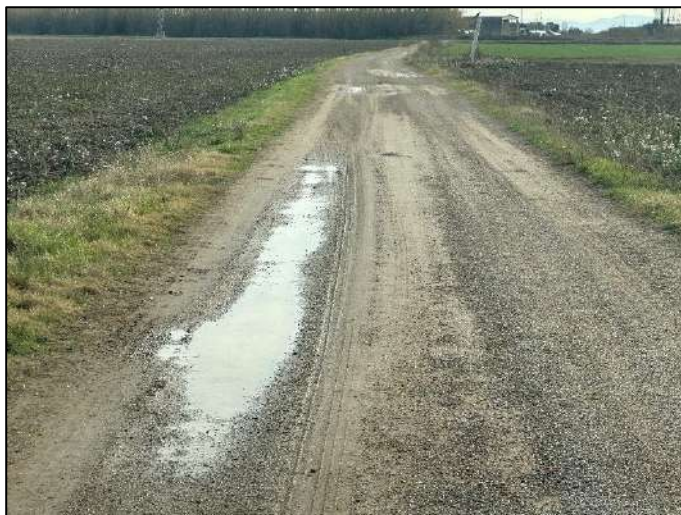
| <b>Codi Afectació:</b> | AF06 |

| <b>Tipus d'afectació:</b> | Clots, basses |
| <b>Situació afectació:</b> | Longitudinals al camí |

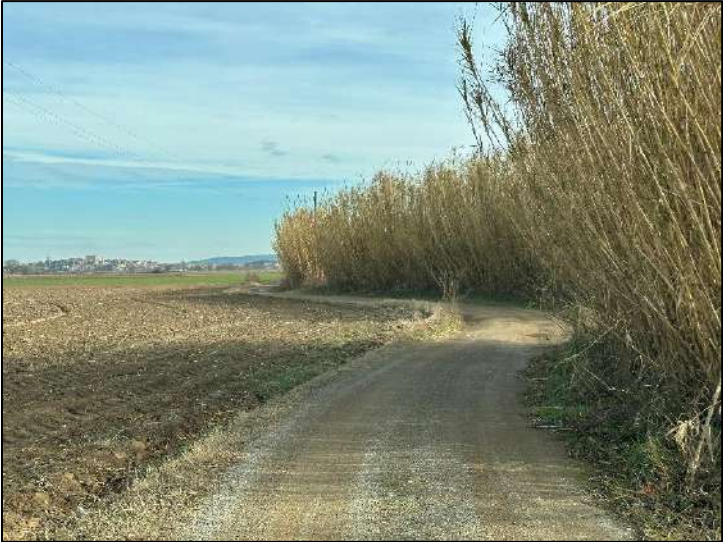
| <b>Estat vial:</b> | Deficient |
| <b>Drenatge longitudinal:</b> | Deficient |
| <b>Estat drenatge:</b> | Deficient |

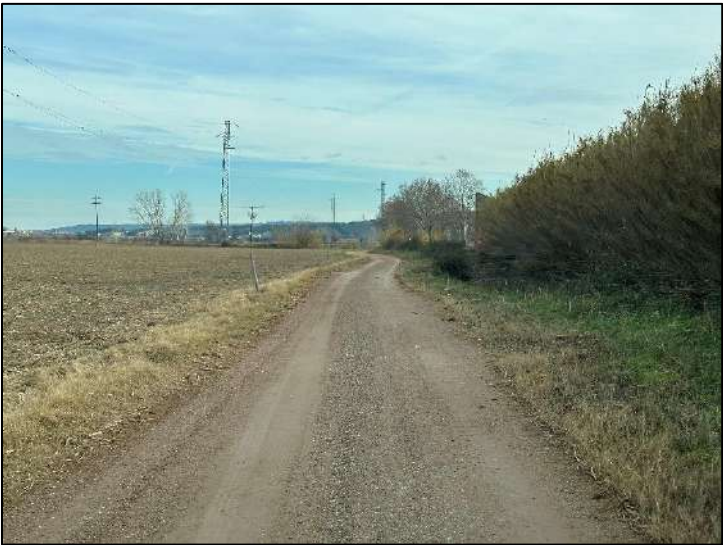
### 45 - TR02

| <b>Drenatge longitudinal:</b> | Deficient |
| <b>Estat drenatge:</b> | Deficient |

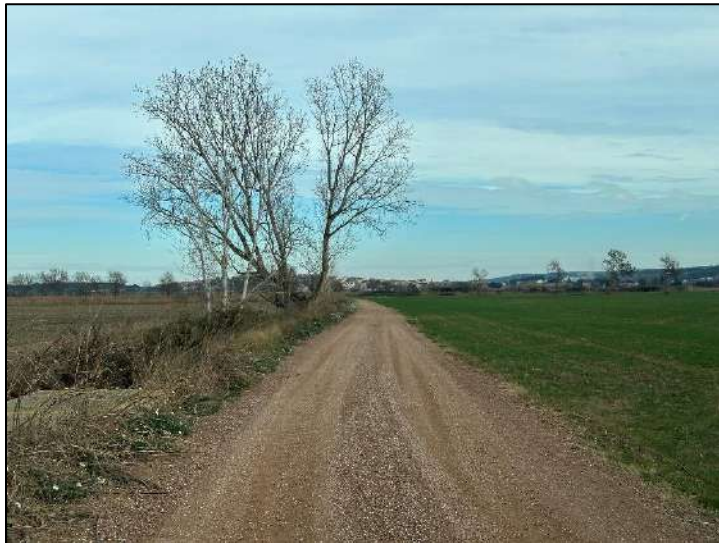
## 45 - TR03

| <b>Drenatge longitudinal:</b> | Deficient |
| <b>Estat drenatge:</b> | Deficient |

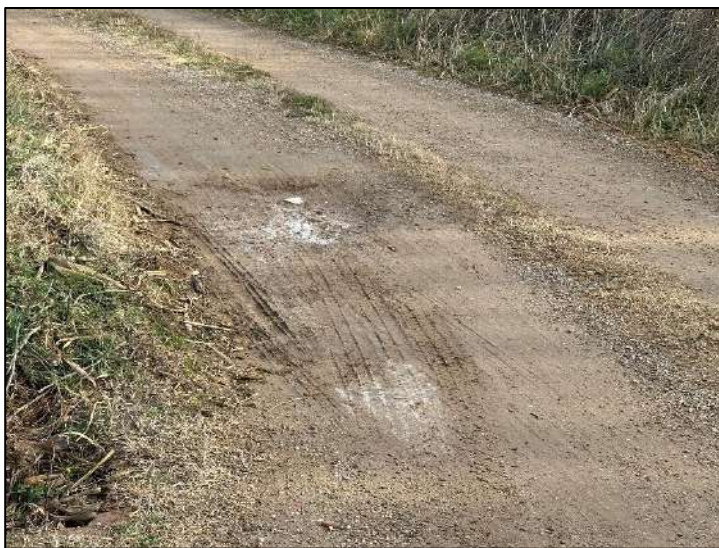
### 45 – AF01

| <b>Tipus d'afectació:</b> | Clots |
| <b>Situació afectació:</b> | Centre camí |

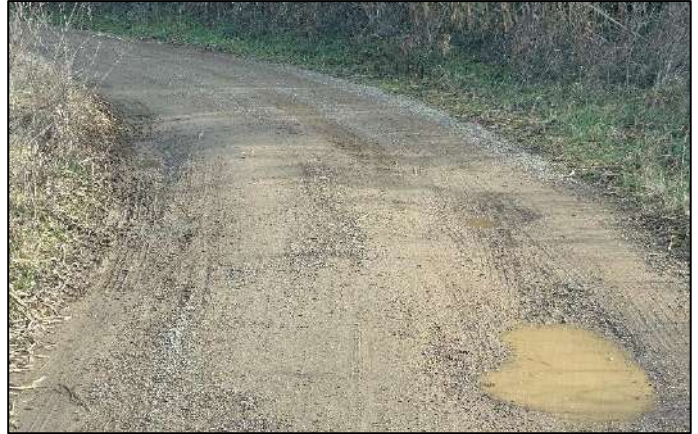
| <b>Codi Afectació:</b> | AF02 |

| <b>Tipus d'afectació:</b> | Clots, basses i fang |
| <b>Situació afectació:</b> | Centre camí |

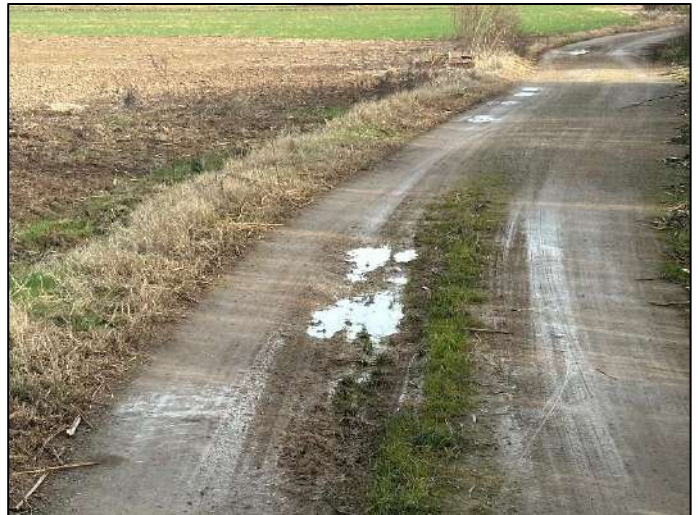
| <b>Codi Afectació:</b> | AF03 |

| <b>Tipus d'afectació:</b> | Clots, basses i fang |
| <b>Situació afectació:</b> | Centre camí |

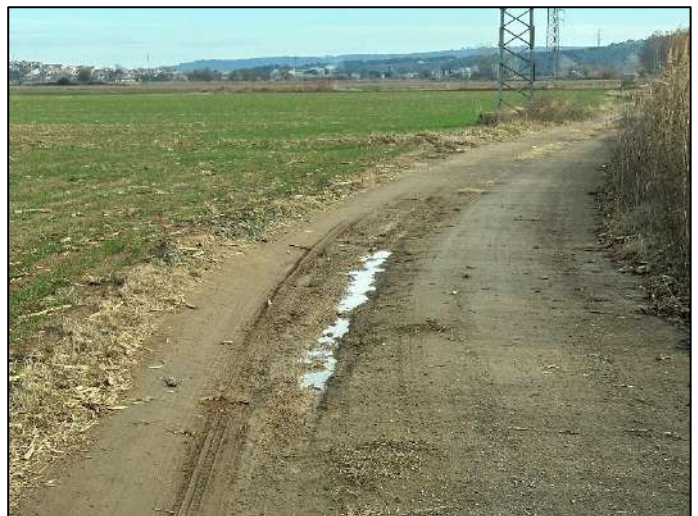
| <b>Codi Afectació:</b> | AF04 |

| <b>Tipus d'afectació:</b> | Clots, basses, roderes i fang |
| <b>Situació afectació:</b> | Centre camí |

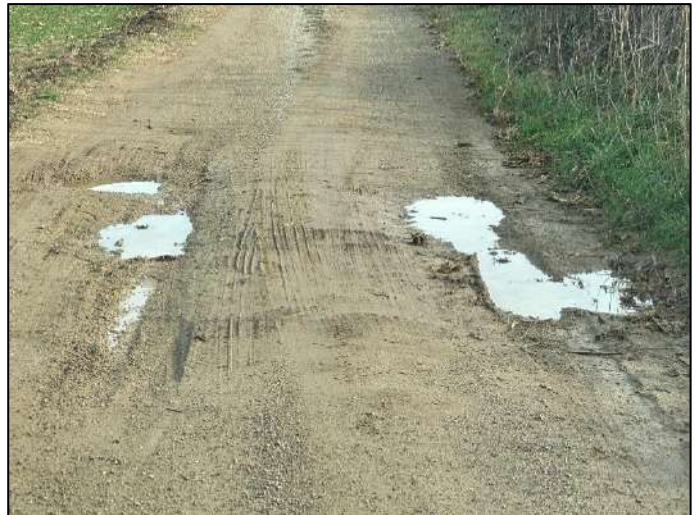
| <b>Codi Afectació:</b> | AF05 |

| <b>Tipus d'afectació:</b> | Clots, basses i fang |
| <b>Situació afectació:</b> | Centre camí |

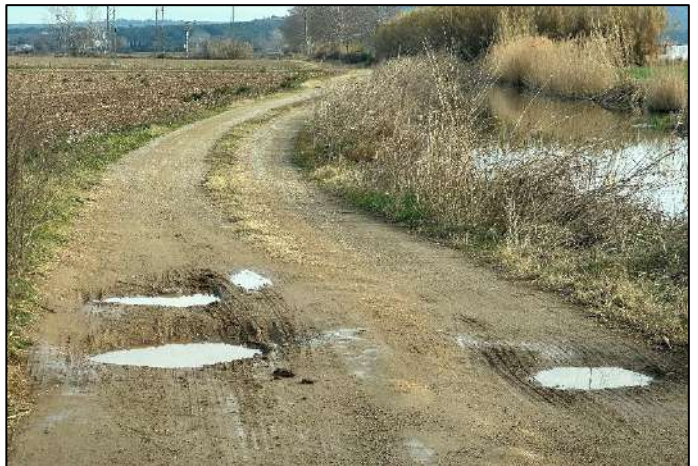
| <b>Codi Afectació:</b> | AF06 |

| <b>Tipus d'afectació:</b> | Clots, basses i fang |
| <b>Situació afectació:</b> | Centre camí |

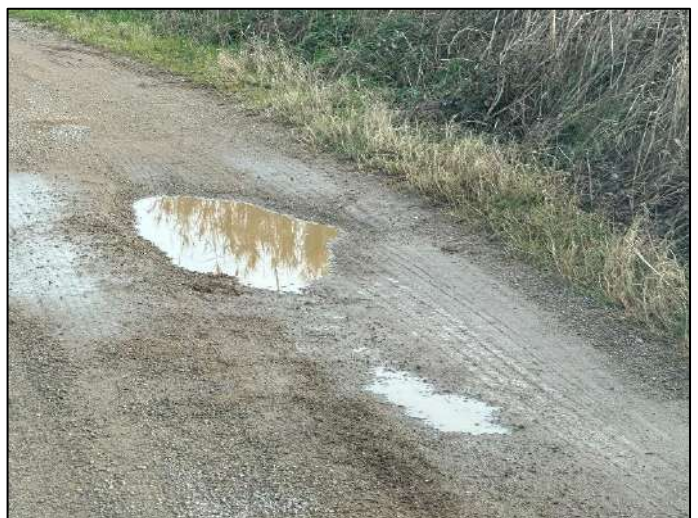
| <b>Codi Afectació:</b> | AF07 |

| <b>Tipus d'afectació:</b> | Clots, basses i fang |
| <b>Situació afectació:</b> | Centre camí |

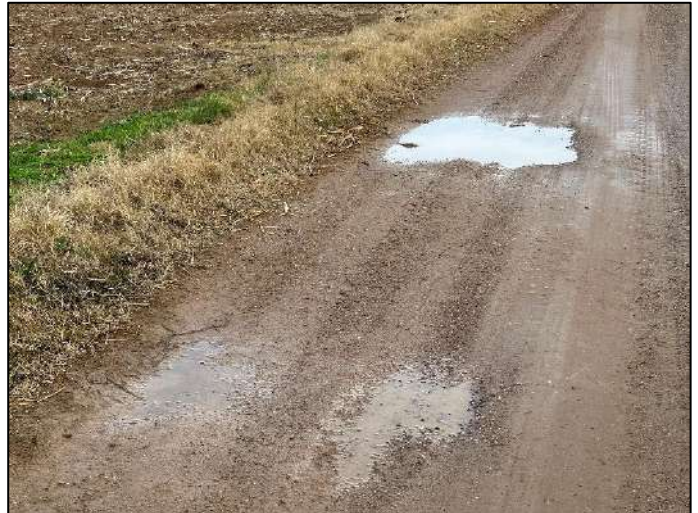
| <b>Codi Afectació:</b> | AF08 |

| <b>Tipus d'afectació:</b> | Clots, basses i fang |
| <b>Situació afectació:</b> | Centre camí |

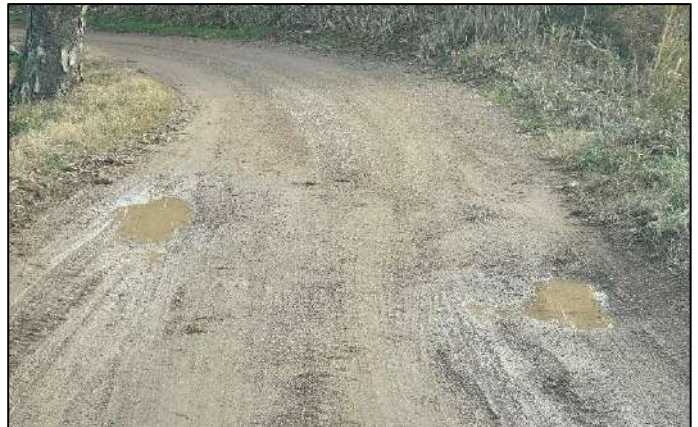
| <b>Codi Afectació:</b> | AF09 |

| <b>Tipus d'afectació:</b> | Clots, basses i fang |
| <b>Situació afectació:</b> | Centre camí |

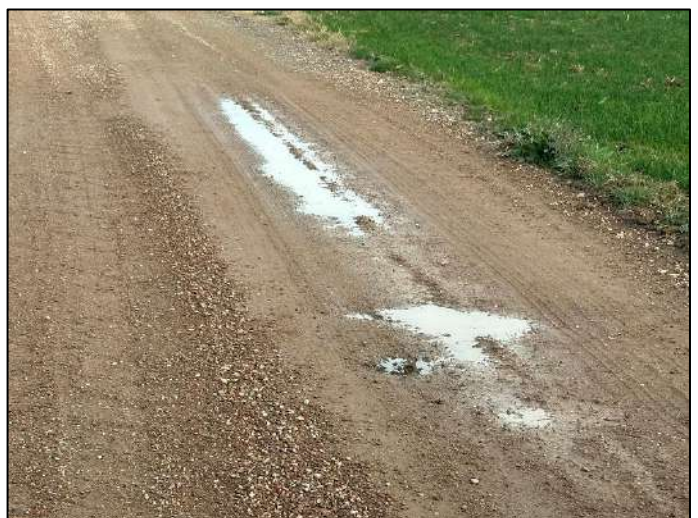
| <b>Codi Afectació:</b> | AF10 |

| <b>Tipus d'afectació:</b> | Clot, bassa |
| <b>Situació afectació:</b> | Centre camí |

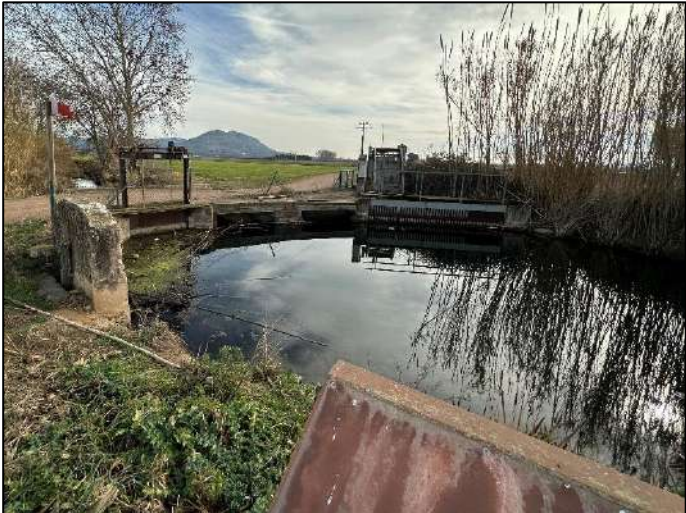
**45 - PS03**

**Codi Punt:** PS03  
**Tram afectat:** TR02  
**Descripció:** Embassament

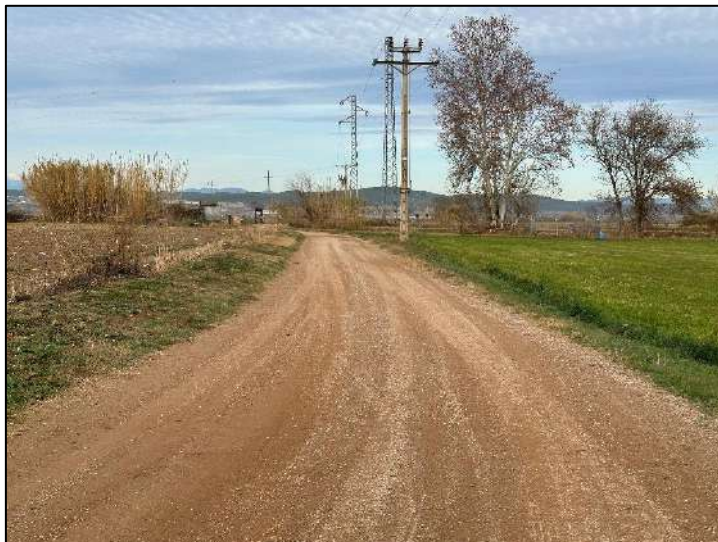
## 46 - TR03

| <b>Drenatge longitudinal:</b> | Deficient |
| <b>Estat drenatge:</b> | Deficient |

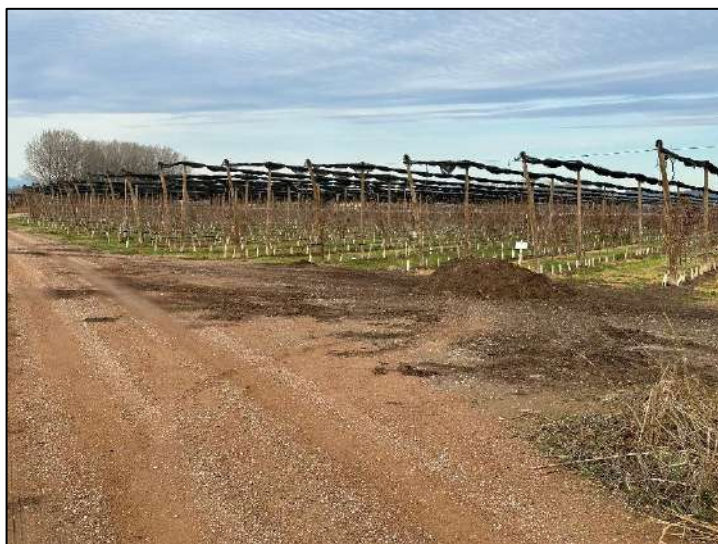
### 46 – AF01

| <b>Tipus d'afectació:</b> | Sobreample |
| <b>Situació afectació:</b> | Costat dret |

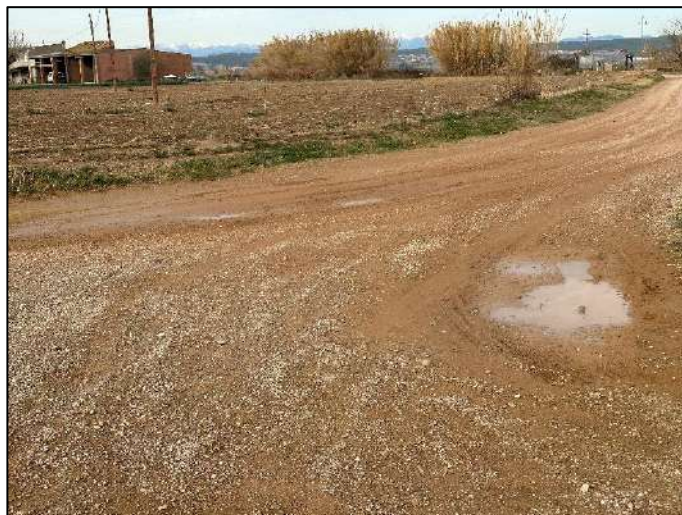
| <b>Codi Afectació:</b> | AF02 |

| <b>Tipus d'afectació:</b> | Bassa, fang i roderes |
| <b>Situació afectació:</b> | Generalitzat |

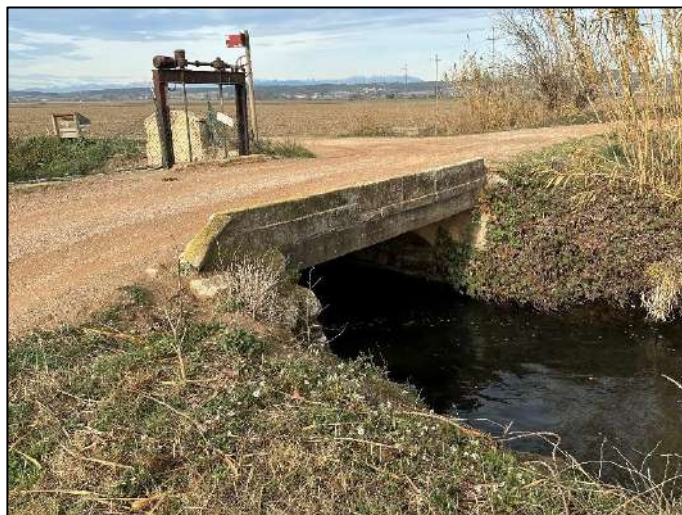
| <b>Codi Afectació:</b> | AF03 |

| <b>Tipus d'afectació:</b> | Pas de curs fluvial<br>amb gual |
| <b>Situació afectació:</b> | Transversal al camí |

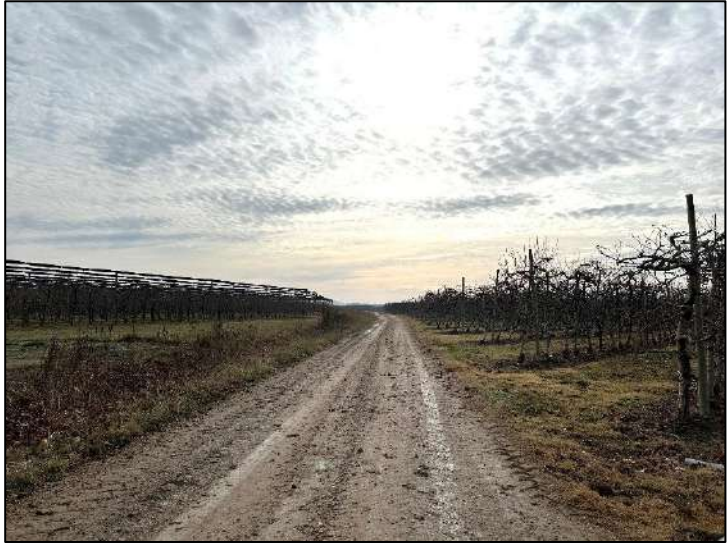
| <b>Estat vial:</b> | Deficient |
| <b>Drenatge longitudinal:</b> | Deficient |
| <b>Estat drenatge:</b> | Deficient |

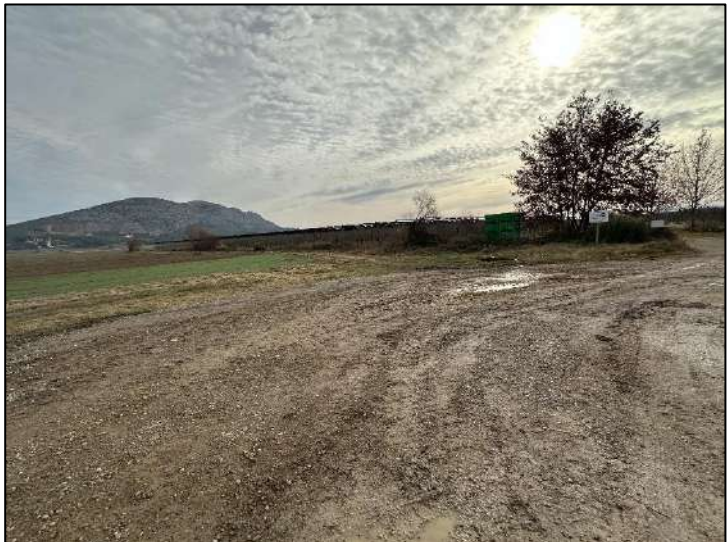
### 47 – AF01

| <b>Tipus d'afectació:</b> | Girador |
| <b>Situació afectació:</b> | Costat esquerre |

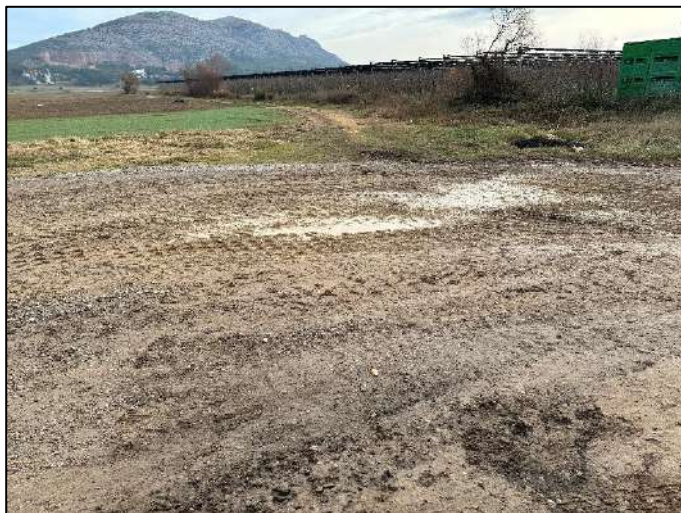
#### 47 – AF02

| <b>Tipus d'afectació:</b> | Fang i roderes |
| <b>Situació afectació:</b> | Generalitzat |

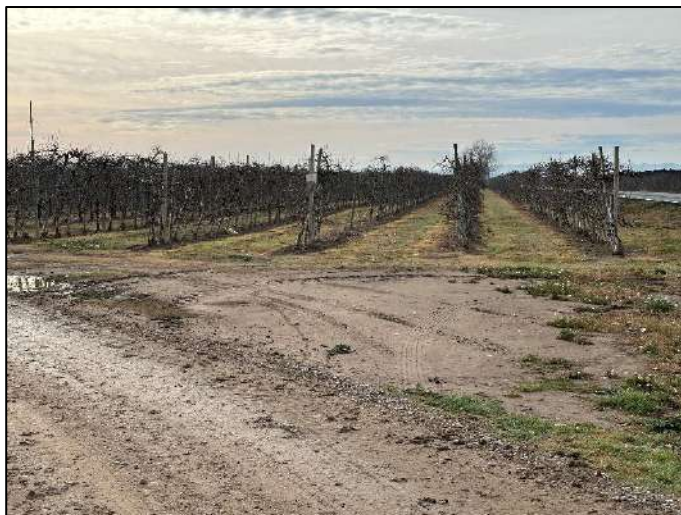
#### 47 – AF03

| <b>Tipus d'afectació:</b> | Sobreample |
| <b>Situació afectació:</b> | Costat dret |

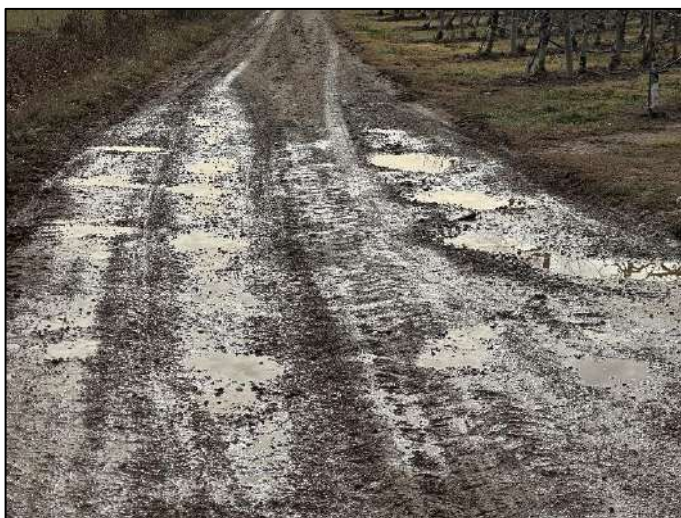
#### 47 – AF04

| <b>Tipus d'afectació:</b> | Clots, basses, roderes i fang |
| <b>Situació afectació:</b> | Generalitzat |

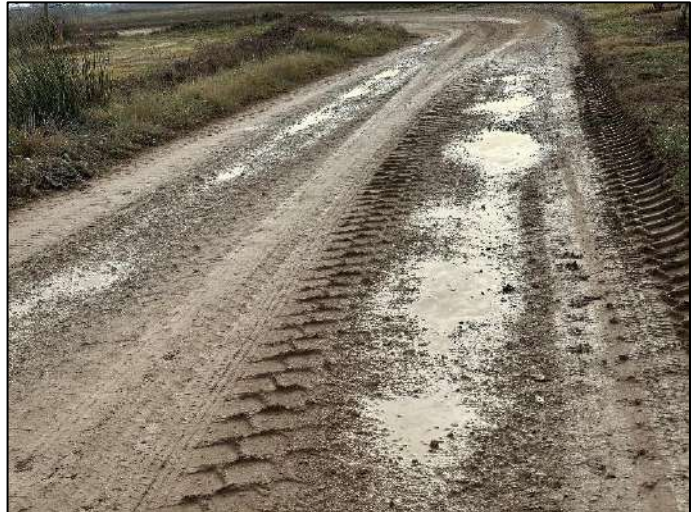
#### 47 – AF05

| <b>Tipus d'afectació:</b> | Fang, roderes i clots |
| <b>Situació afectació:</b> | Longitudinal al camí |

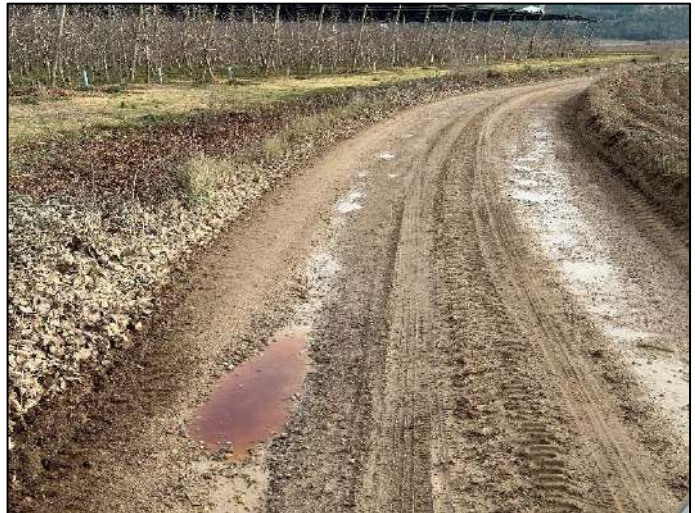
#### 47 – AF06

| <b>Tipus d'afectació:</b> | Fang, roderes i clots |
| <b>Situació afectació:</b> | Longitudinal al camí |

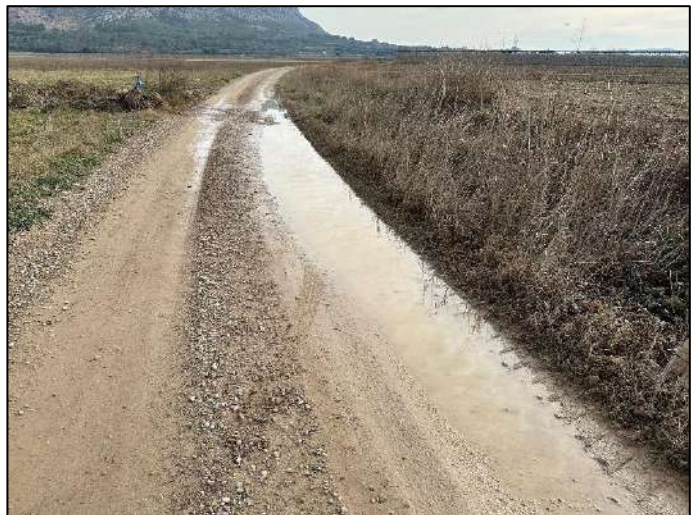
#### 47 – AF07

| <b>Tipus d'afectació:</b> | Bassa i fang |
| <b>Situació afectació:</b> | Longitudinal al camí |

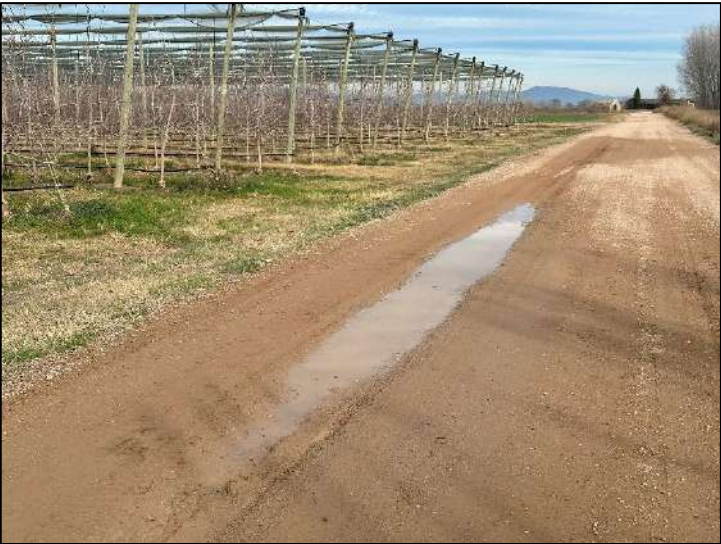
48 – AF01

| <b>Tipus d'afectació:</b> | Bassa |
| <b>Situació afectació:</b> | Longitudinal al camí |

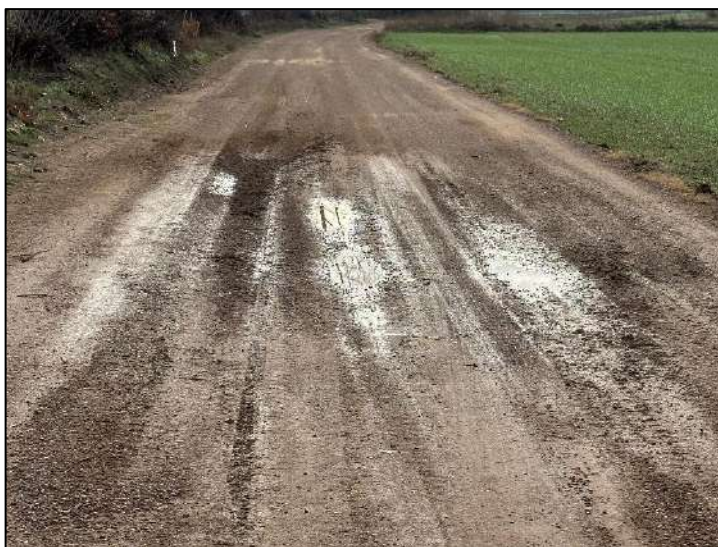
##### 49 – AF01

| <b>Tipus d'afectació:</b> | Clots, roderes i fang |
| <b>Situació afectació:</b> | Generalitzat |

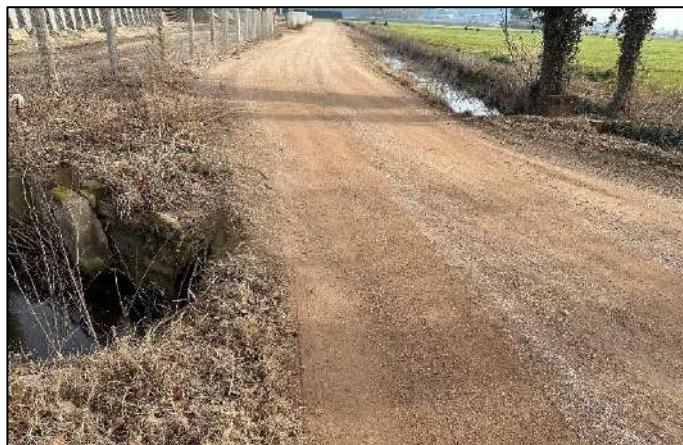
#### 49 – AF02

| <b>Tipus d'afectació:</b> | Pas de curs fluvial<br>amb gual |
| <b>Situació afectació:</b> | Transversal al camí |

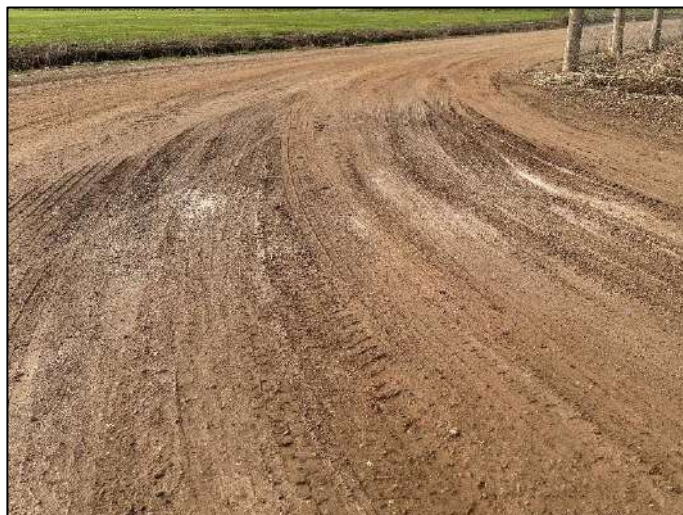
#### 49 – AF03

| <b>Tipus d'afectació:</b> | Roderes i fang |
| <b>Situació afectació:</b> | Generalitzat |

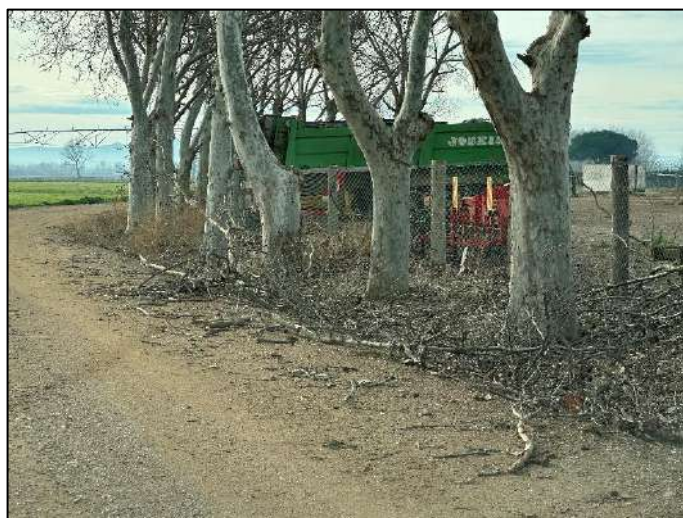
#### 49 – AF04

| <b>Tipus d'afectació:</b> | Branques |
| <b>Situació afectació:</b> | Costat esquerre |

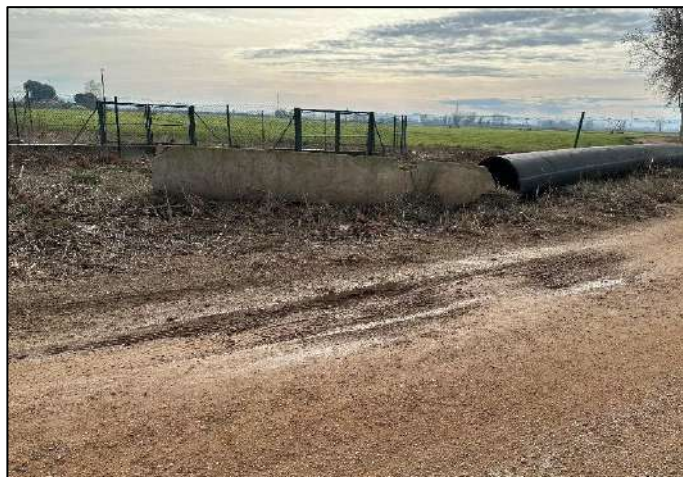
## 49 – AF05

| <b>Tipus d'afectació:</b> | Clots, roderes i fang |
| <b>Situació afectació:</b> | Longitudinal al camí |

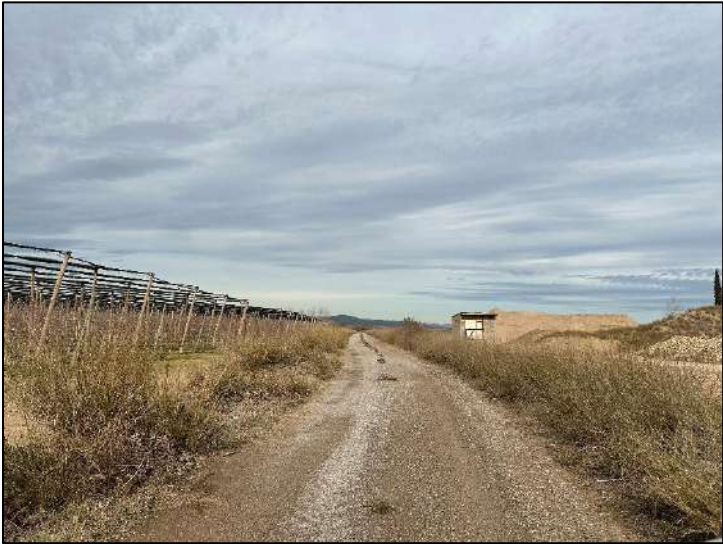
| <b>Drenatge longitudinal:</b> | Deficient |
| <b>Estat drenatge:</b> | Deficient |

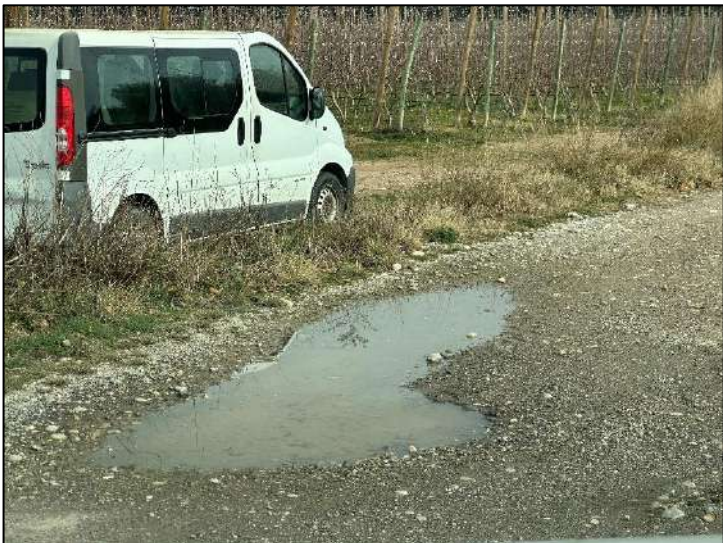
50 – AF01

| <b>Tipus d'afectació:</b> | Clot, bassa |
| <b>Situació afectació:</b> | Accés camí |

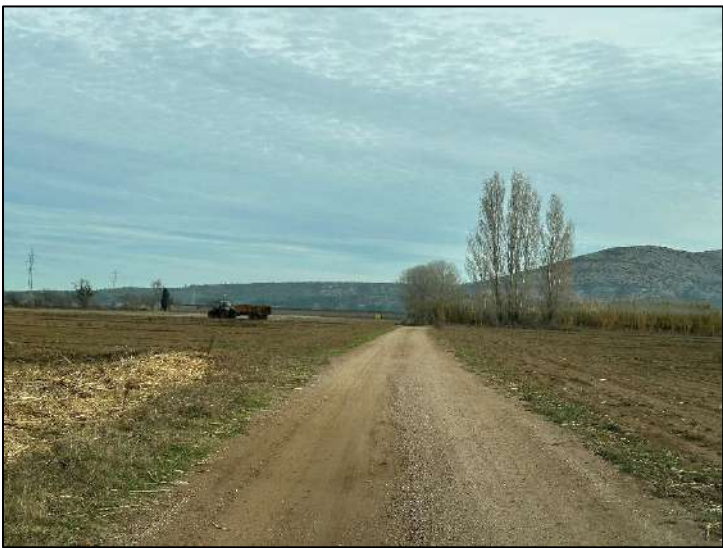
### 51 - TR02

| <b>Drenatge longitudinal:</b> | Deficient |
| <b>Estat drenatge:</b> | Deficient |

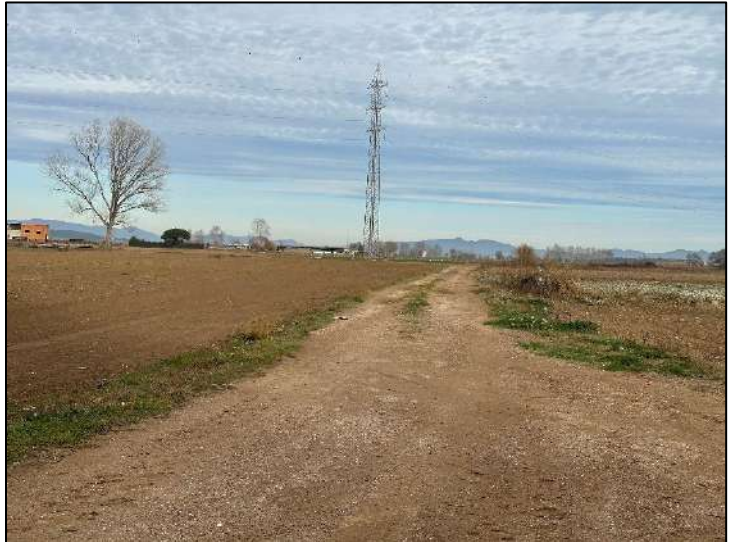
## 51 - TR03

| <b>Drenatge longitudinal:</b> | Deficient |
| <b>Estat drenatge:</b> | Deficient |

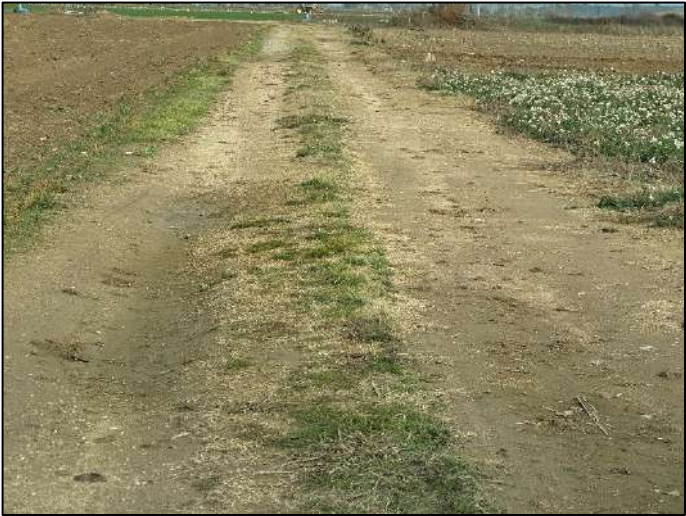
**Codi Afectació:** AF01  
**Tram afectat:** TR03  
**Tipus d'afectació:** Clots  
**Situació afectació:** Centre camí

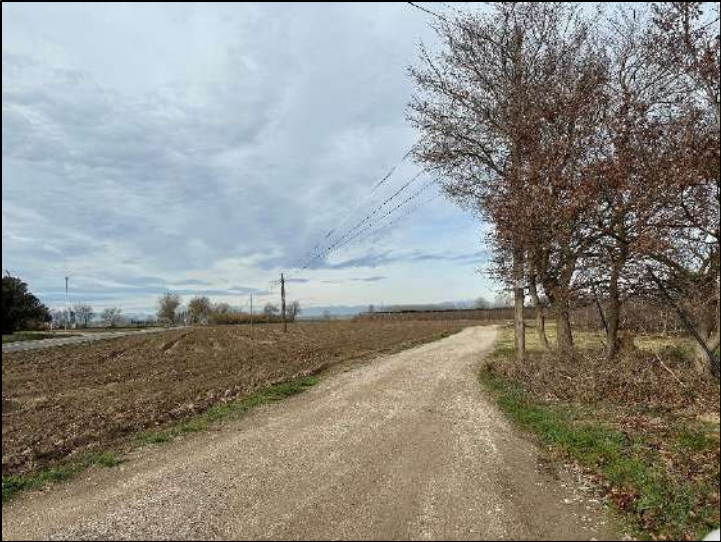
| <b>Drenatge longitudinal:</b> | Deficient |
| <b>Estat drenatge:</b> | Deficient |

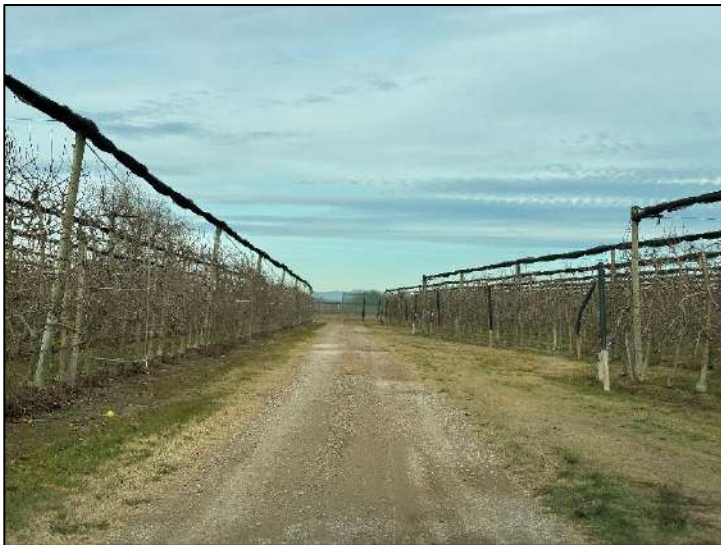
### 52 - TR02

| <b>Drenatge longitudinal:</b> | Deficient |
| <b>Estat drenatge:</b> | Deficient |

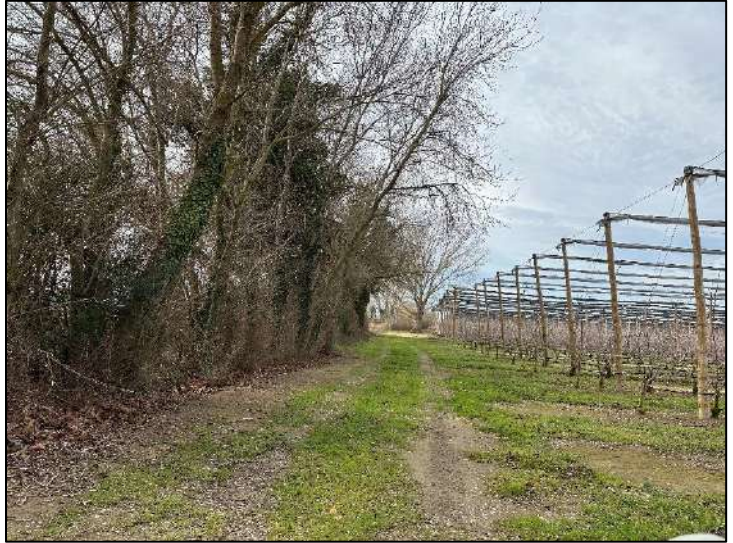
## 52 - TR03

| <b>Estat vial:</b> | Deficient |
| <b>Drenatge longitudinal:</b> | Deficient |
| <b>Estat drenatge:</b> | Deficient |

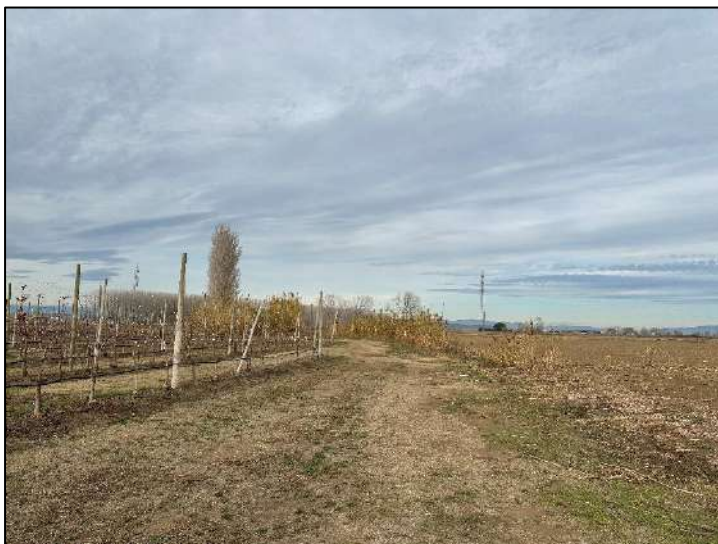
## 52 - TR05

| <b>Estat vial:</b> | Deficient |
| <b>Drenatge longitudinal:</b> | Deficient |
| <b>Estat drenatge:</b> | Deficient |

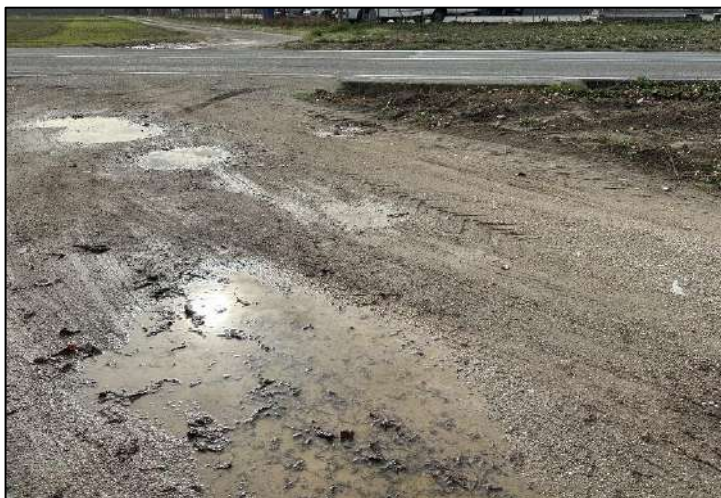
### 52 – AF01

| <b>Tipus d'afectació:</b> | Clots, basses i fang |
| <b>Situació afectació:</b> | Accés camí |

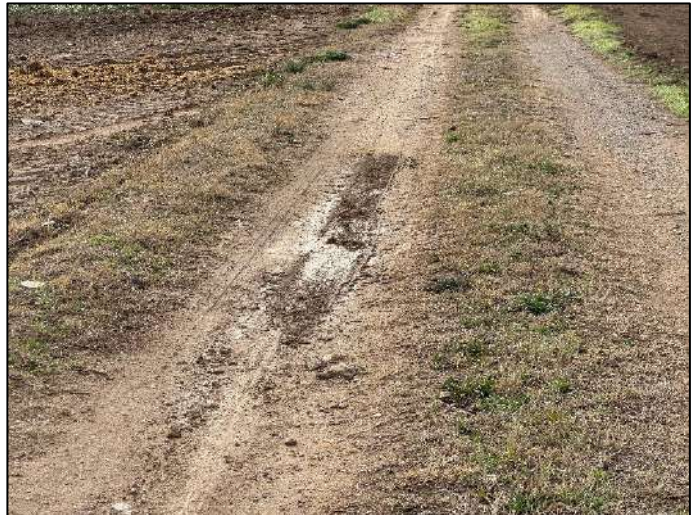
## 52 – AF02

**Codi Afectació:** AF02  
**Tram afectat:** TR01  
**Tipus d'afectació:** Clots  
**Situació afectació:** Centre camí

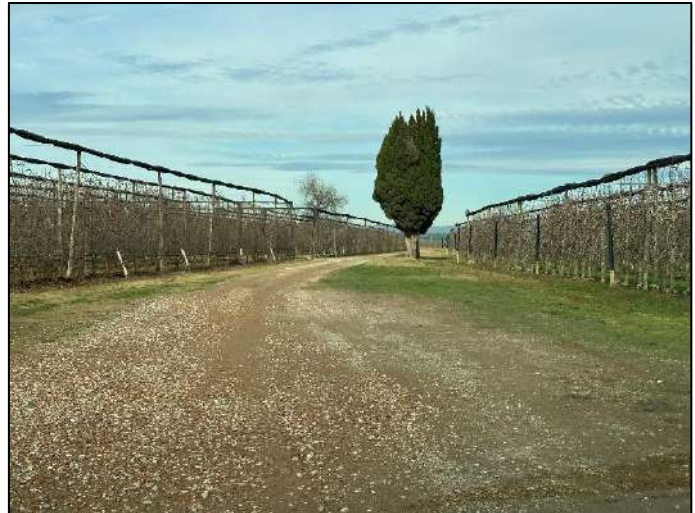
## 52 – AF03

**Codi Afectació:** AF03  
**Tram afectat:** TR02  
**Tipus d'afectació:** Sobreample  
**Situació afectació:** -

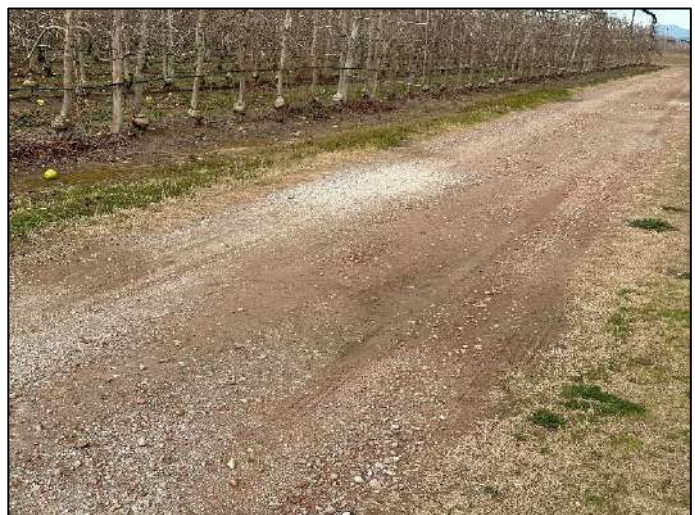
## 52 – AF04

**Codi Afectació:** AF04  
**Tram afectat:** TR02  
**Tipus d'afectació:** Clots  
**Situació afectació:** Centre camí

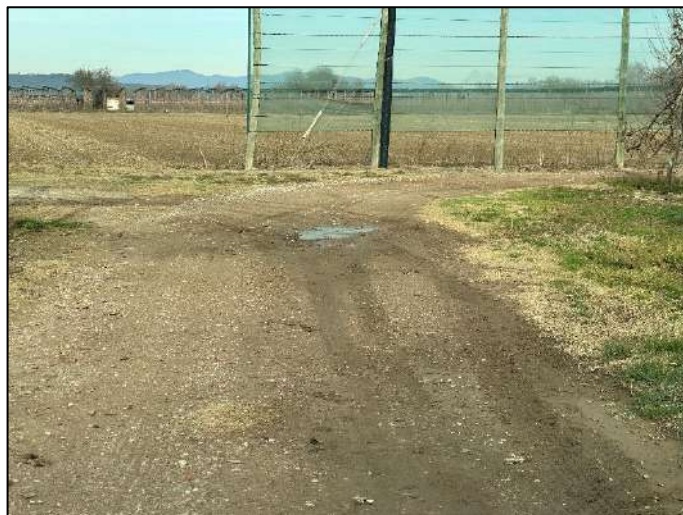
## 52 – AF05

**Codi Afectació:** AF05  
**Tram afectat:** TR02  
**Tipus d'afectació:** Clots, fang  
**Situació afectació:** Centre camí

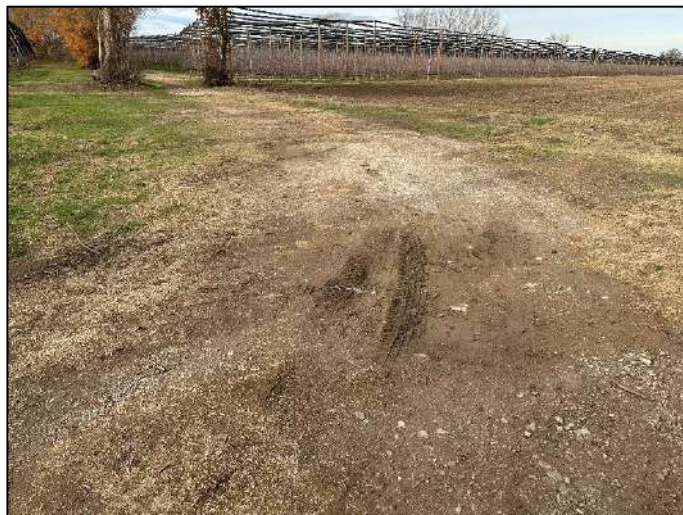
## 52 – AF06

**Codi Afectació:** AF06  
**Tram afectat:** TR03  
**Tipus d'afectació:** Clots, fang  
**Situació afectació:** Centre camí

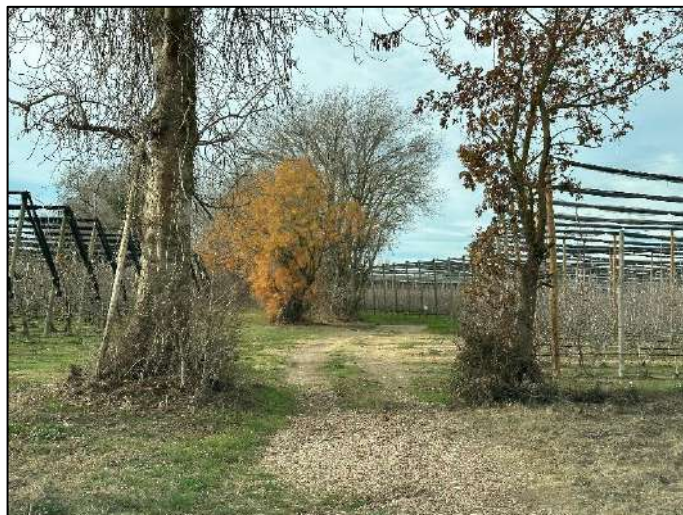
## 52 – AF07

**Codi Afectació:** AF07  
**Tram afectat:** TR03  
**Tipus d'afectació:** Estretament  
**Situació afectació:** -

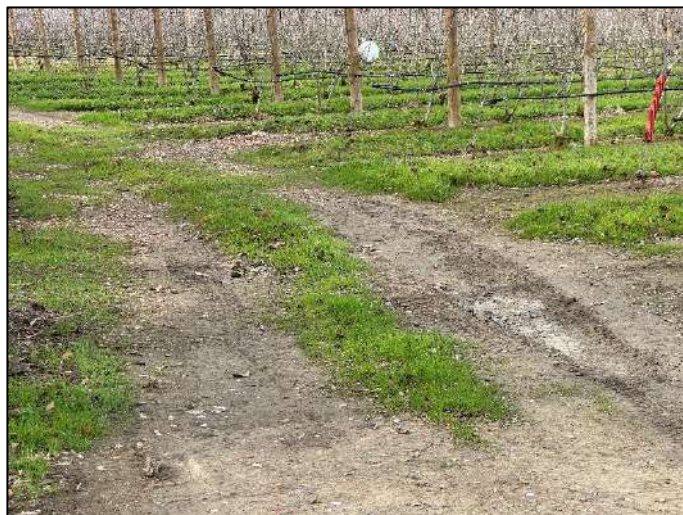
## 52 – AF08

| <b>Tipus d'afectació:</b> | Clots, fang |
| <b>Situació afectació:</b> | Centre camí |

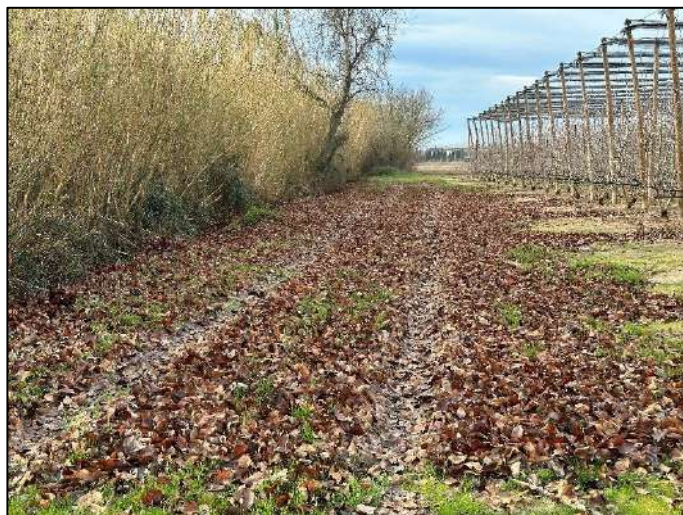
## 52 – AF09

| <b>Tipus d'afectació:</b> | Vegetació |
| <b>Situació afectació:</b> | Generalitzat |

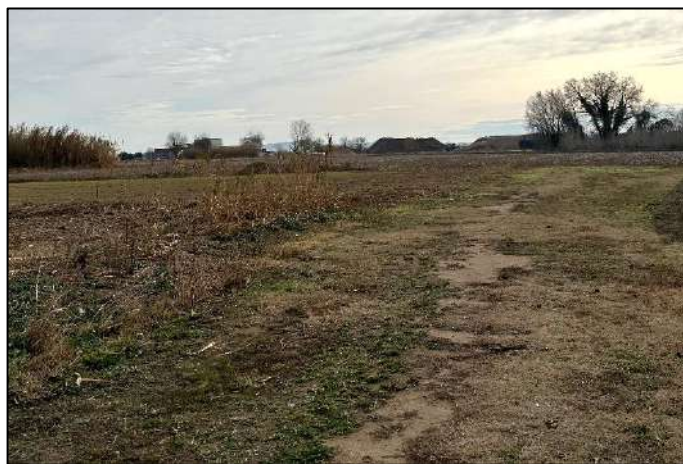
## 52 – AF10

| <b>Tipus d'afectació:</b> | Clots i vegetació |
| <b>Situació afectació:</b> | Generalitzat en tot el tram |

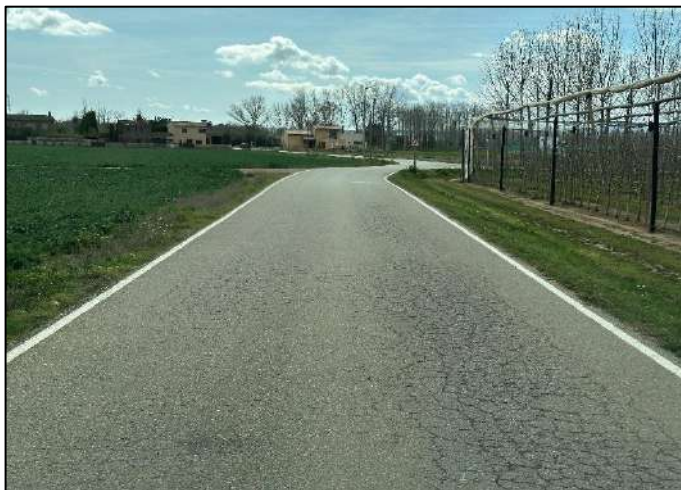
| <b>Tipus d'afectació:</b> | Esquerdas |
| <b>Situació afectació:</b> | Generalitzat |

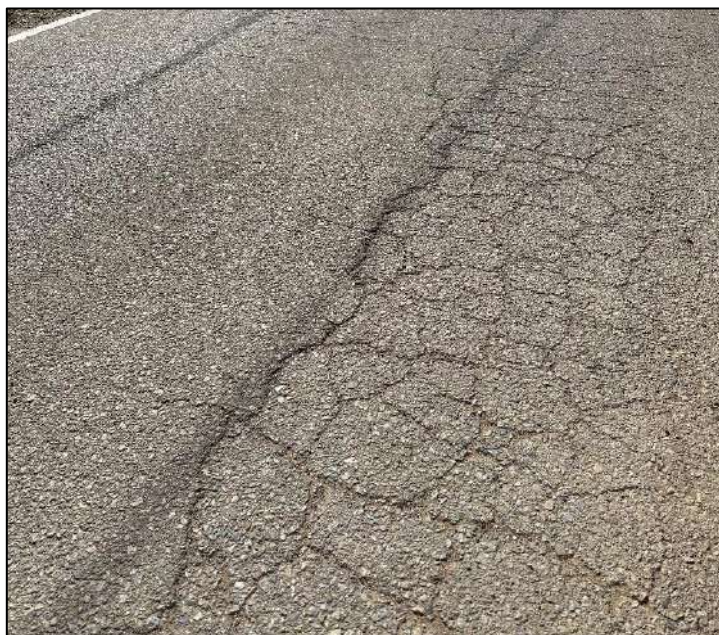
| <b>Tipus d'afectació:</b> | Esquerdes |
| <b>Situació afectació:</b> | Generalitzat |

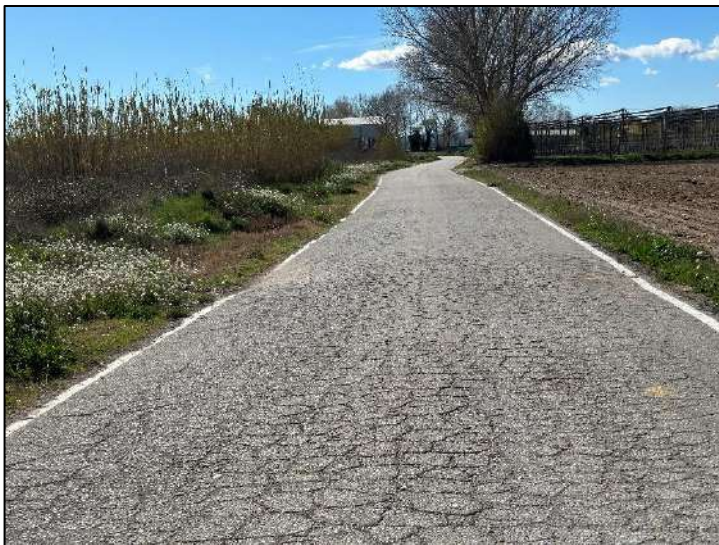
### 54 – AF02

| <b>Tipus d'afectació:</b> | Esquerdes |
| <b>Situació afectació:</b> | Generalitzat |
