Ajuntament de La Tallada d'Empordà

INVENTARI DE CAMINS MUNICIPALS  
DE LA TALLADA D'EMPORDÀ

**FITXES TÈCNIQUES DELS CAMINS**

**CONSELL COMARCAL  
DEL BAIX EMPORDÀ**

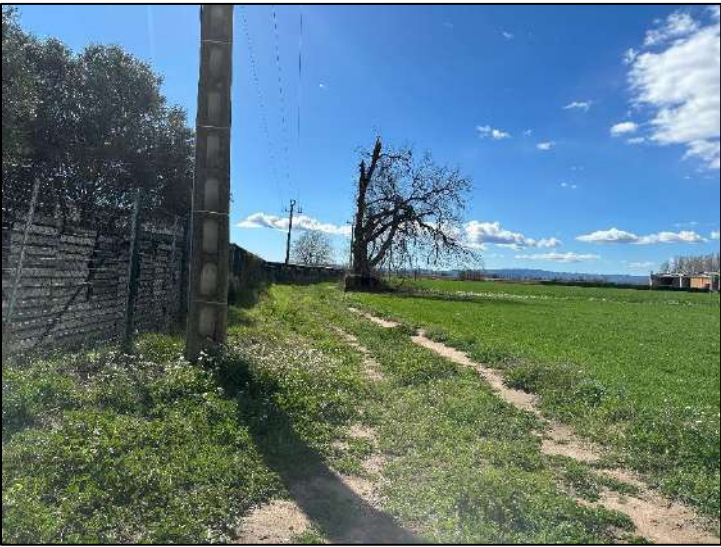
| <b>Estat vial:</b> | Deficient |
| <b>Drenatge longitudinal:</b> | Deficient |
| <b>Estat drenatge:</b> | Deficient |

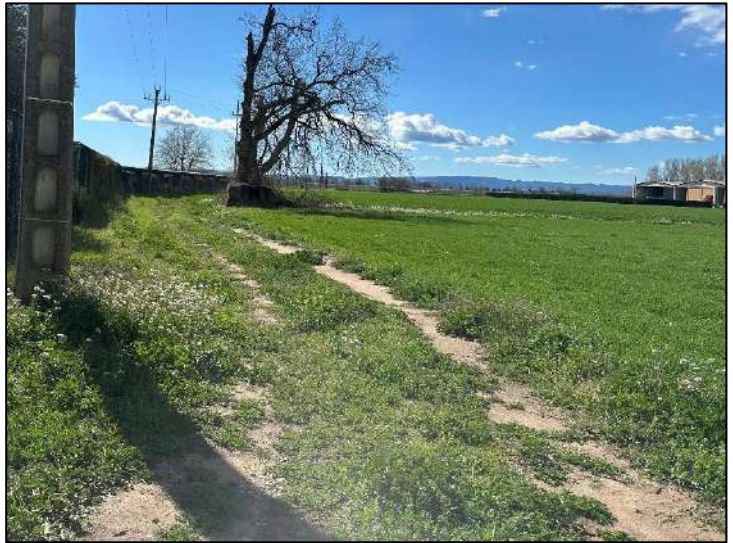
### 55 – AF01

**Codi Afectació:** AF01  
**Tram afectat:** TR01  
**Tipus d'afectació:** Vegetació  
**Situació afectació:** Generalitzat

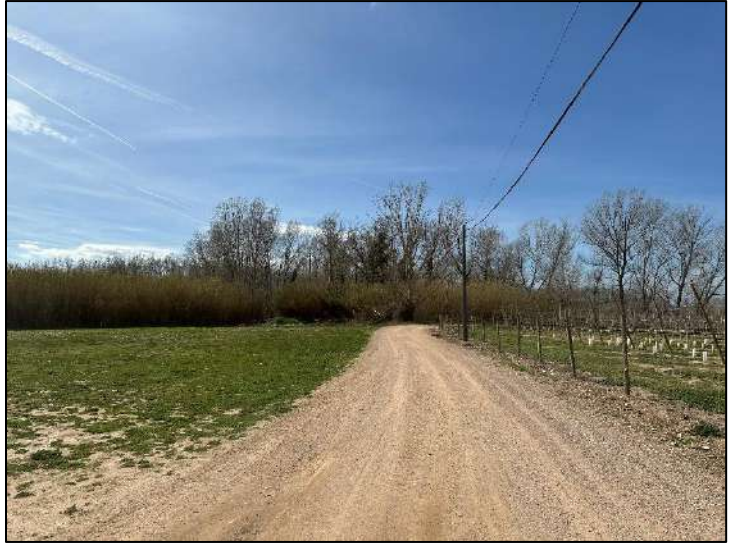
## 56 - TR03

| <b>Drenatge longitudinal:</b> | Deficient |
| <b>Estat drenatge:</b> | Deficient |

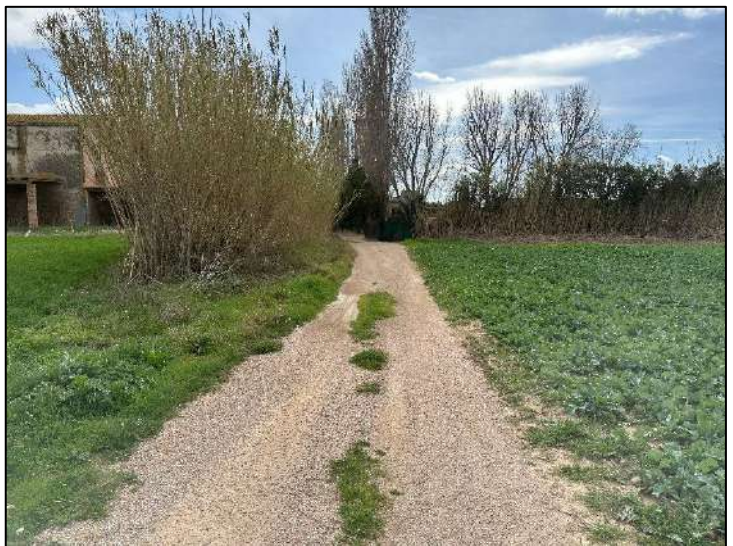
### 56 – AF01

| <b>Tipus d'afectació:</b> | Estrenyiment, vegetació |
| <b>Situació afectació:</b> | Generalitzat |

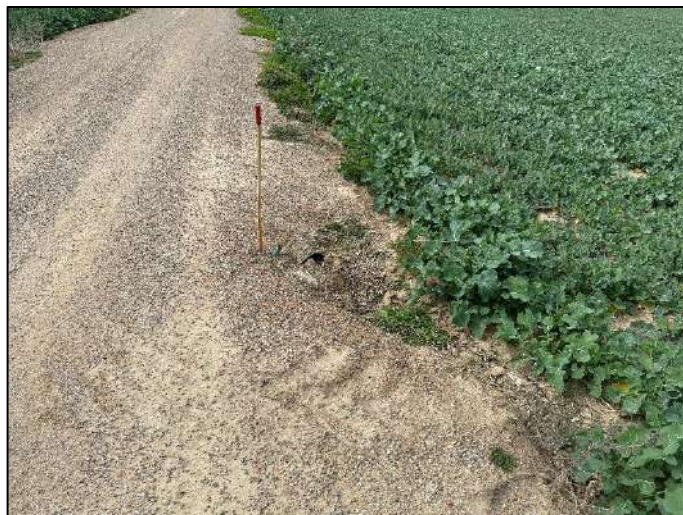
## 56 – AF02

| <b>Tipus d'afectació:</b> | Forat |
| <b>Situació afectació:</b> | Costat dret |

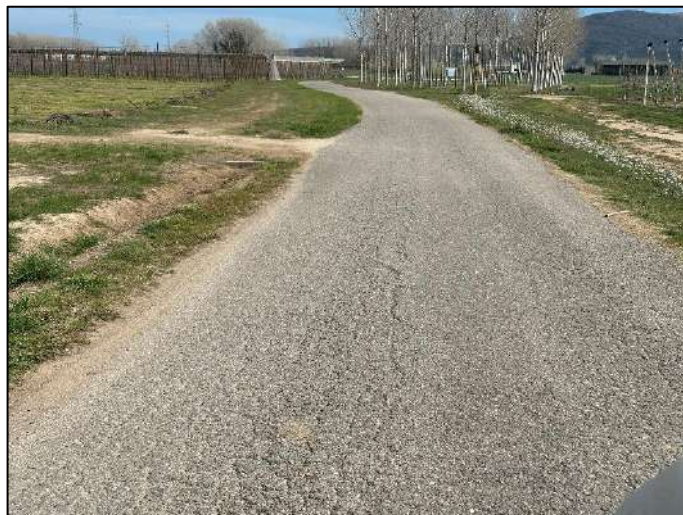
## 56 – AF03

| <b>Tipus d'afectació:</b> | Esquerdes |
| <b>Situació afectació:</b> | Generalitzat |

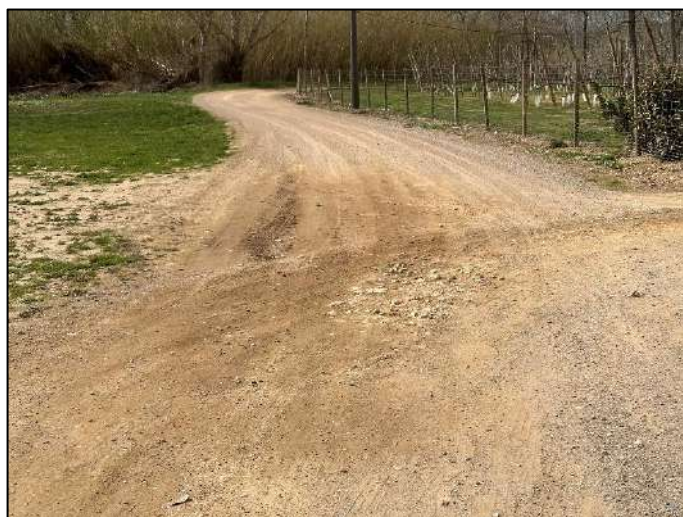
## 56 – AF04

| <b>Tipus d'afectació:</b> | Roderes i fang |
| <b>Situació afectació:</b> | Centre camí |

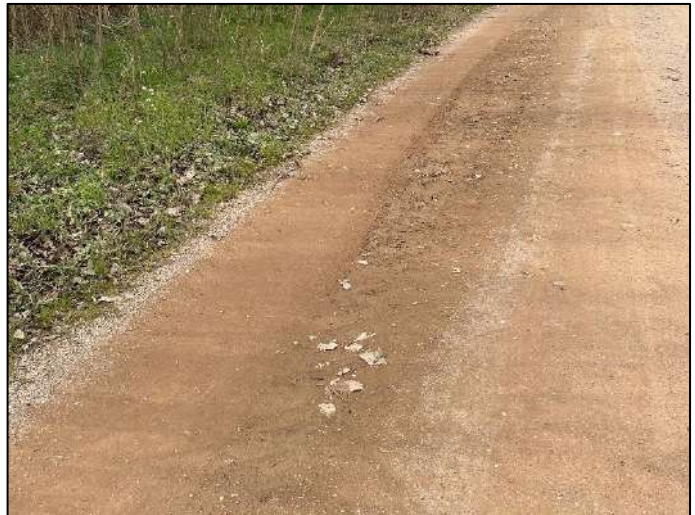
| <b>Tipus d'afectació:</b> | Roderes i fang |
| <b>Situació afectació:</b> | Longitudinal al camí |

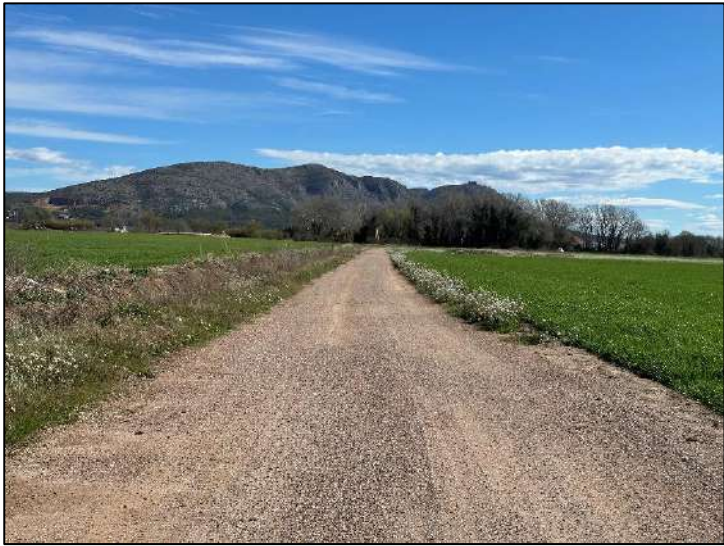
### 57 - TR02

| <b>Estat drenatge:</b> | Deficient |

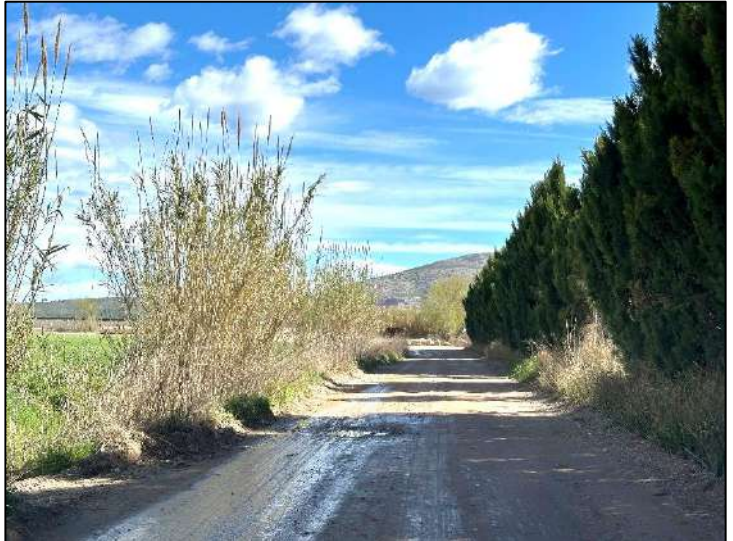
## 57 - TR03

| <b>Estat vial:</b> | Deficient |
| <b>Estat drenatge:</b> | Deficient |

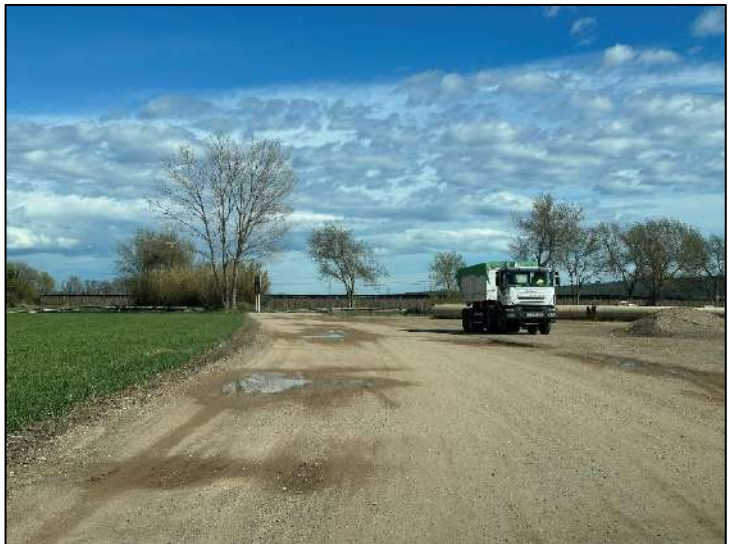
## 57 - TR04

| <b>Estat vial:</b> | Deficient |
| <b>Drenatge longitudinal:</b> | Deficient |
| <b>Estat drenatge:</b> | Deficient |

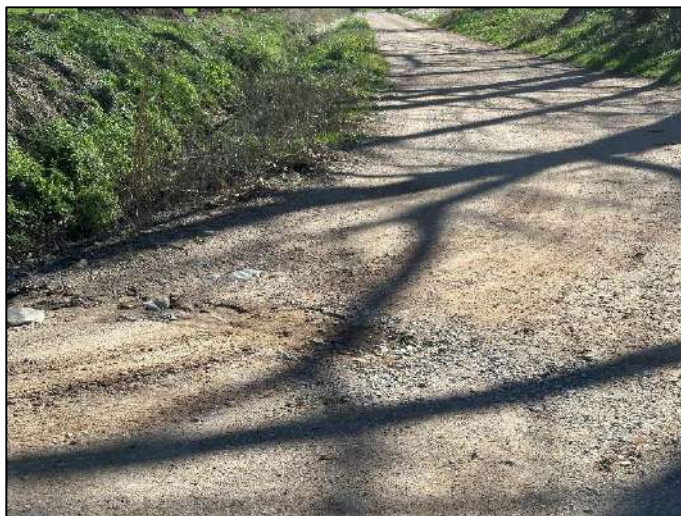
| <b>Tipus d'afectació:</b> | Clot |
| <b>Situació afectació:</b> | Accés camí |

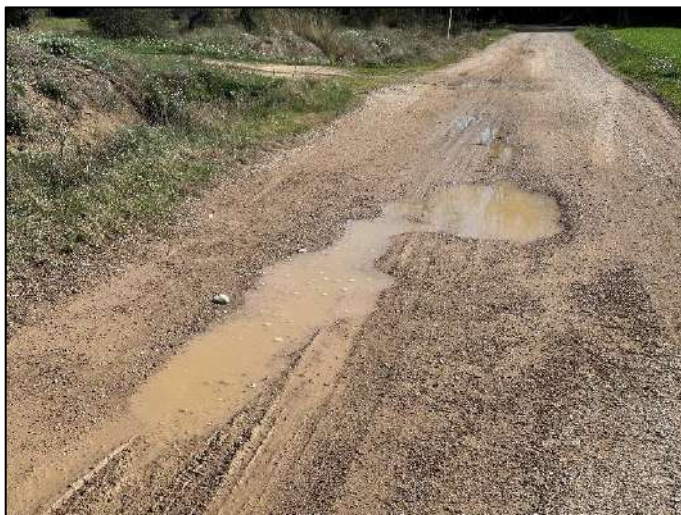
### 57 – AF02

| <b>Tipus d'afectació:</b> | Clot, bassa, fang i roderes |
| <b>Situació afectació:</b> | Generalitzat |

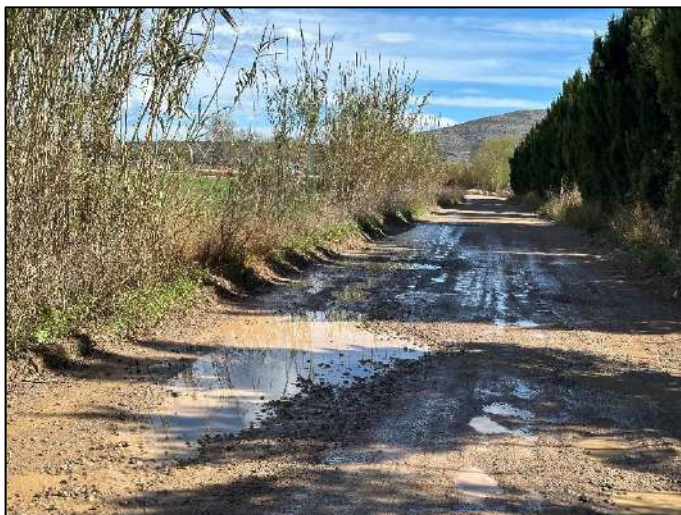
### 57 – AF03

| <b>Tipus d'afectació:</b> | Clot, bassa, fang i roderes |
| <b>Situació afectació:</b> | Generalitzat |

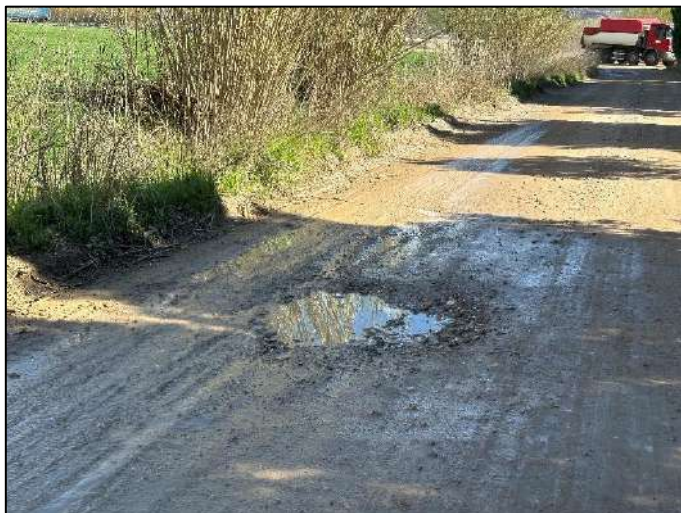
## 57 – AF04

| <b>Tipus d'afectació:</b> | Clot, bassa i fang |
| <b>Situació afectació:</b> | Generalitzat |

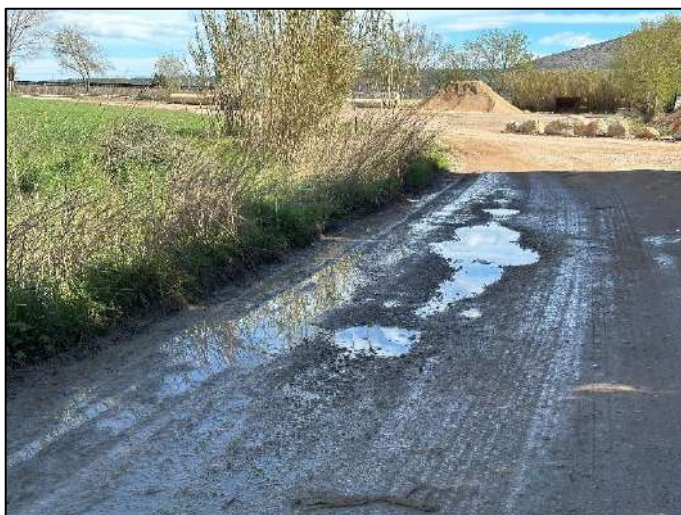
## 57 – AF05

| <b>Tipus d'afectació:</b> | Clot, bassa, fang i roderes |
| <b>Situació afectació:</b> | Generalitzat |

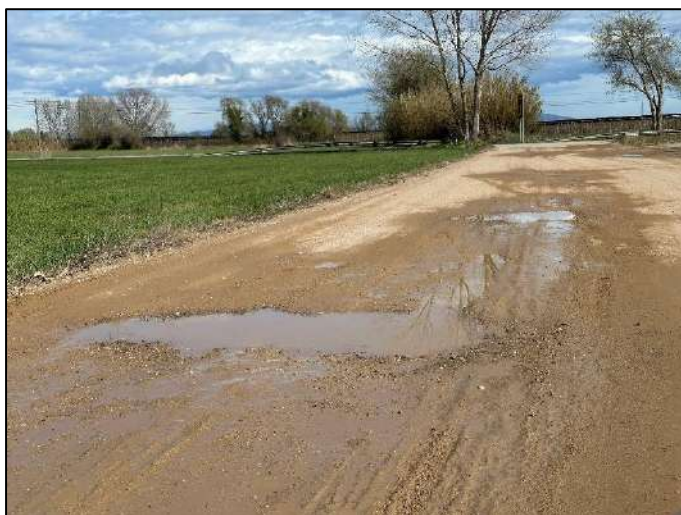
## 57 – AF06

| <b>Tipus d'afectació:</b> | Clot, bassa, fang i roderes |
| <b>Situació afectació:</b> | Generalitzat |

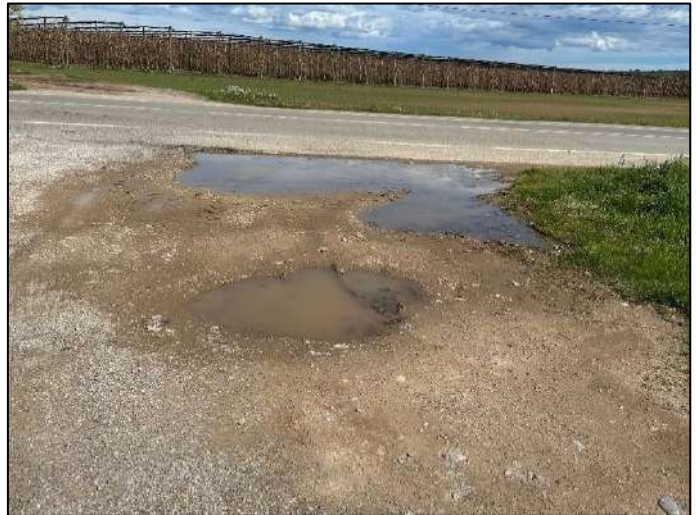
## 57 – AF07

| <b>Tipus d'afectació:</b> | Clot, bassa i fang |
| <b>Situació afectació:</b> | Accés camí |

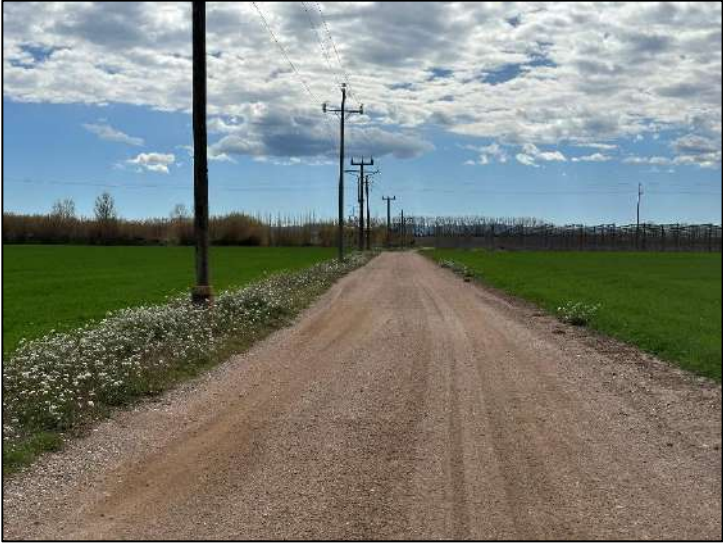
| <b>Drenatge longitudinal:</b> | Deficient |
| <b>Estat drenatge:</b> | Deficient |

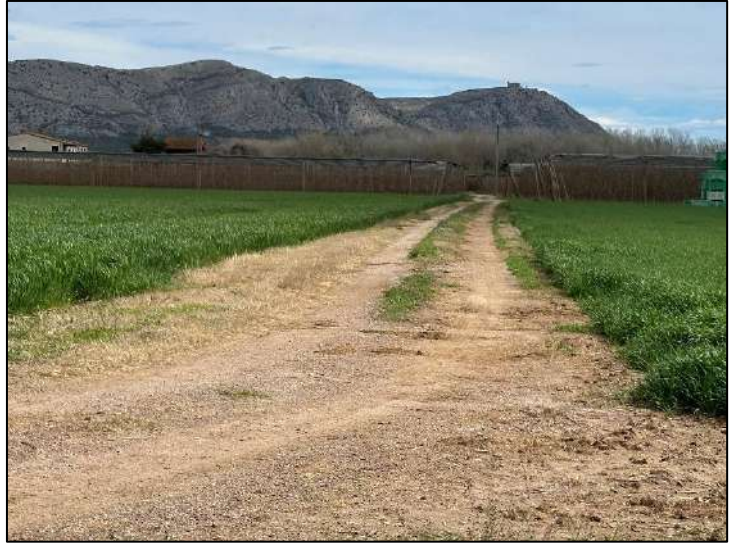
## 58 - TR03

| <b>Drenatge longitudinal:</b> | Deficient |
| <b>Estat drenatge:</b> | Deficient |

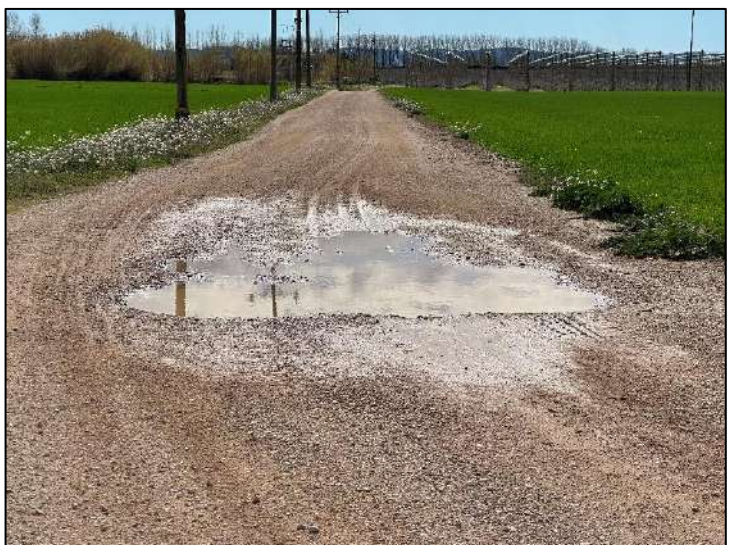
### 58 – AF01

| <b>Tipus d'afectació:</b> | Clot, bassa i fang |
| <b>Situació afectació:</b> | Centre camí |

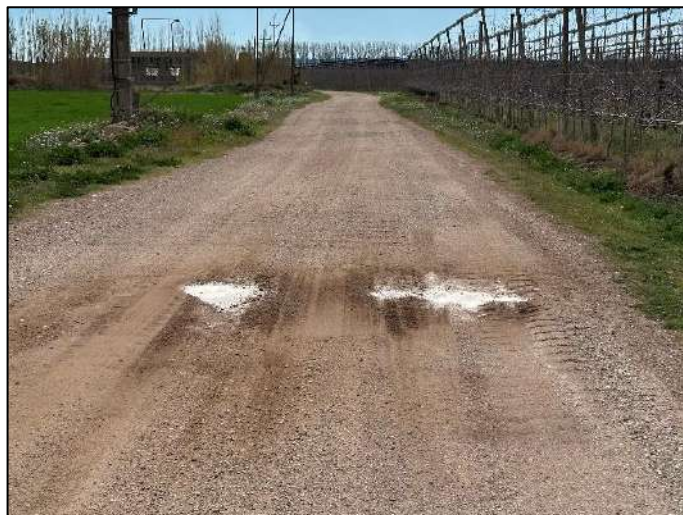
## 58 – AF02

| <b>Tipus d'afectació:</b> | Clot, fang |
| <b>Situació afectació:</b> | Centre camí |

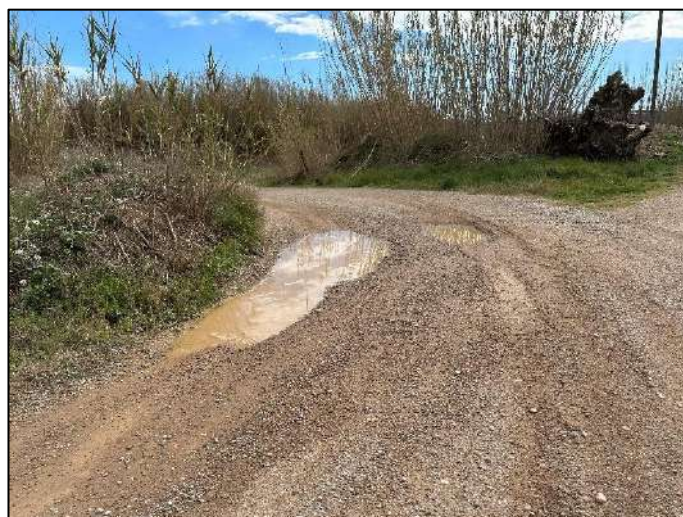
## 58 – AF03

| <b>Tipus d'afectació:</b> | Clot, bassa i fang |
| <b>Situació afectació:</b> | Centre camí |

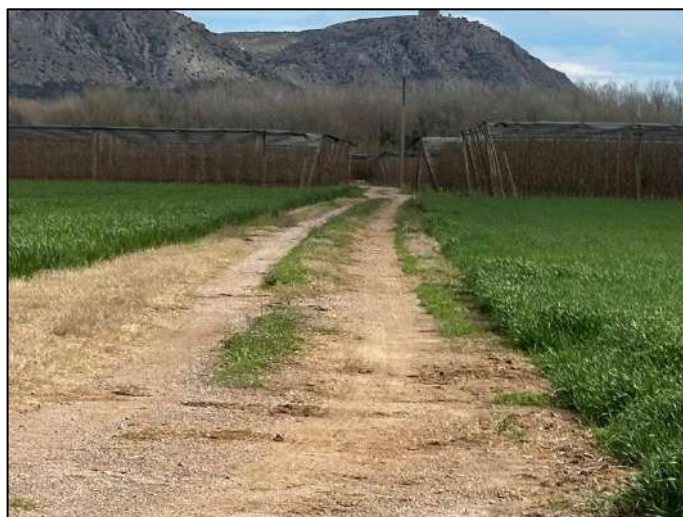
## 58 – AF04

| <b>Tipus d'afectació:</b> | Clots i vegetació |
| <b>Situació afectació:</b> | Generalitzat |

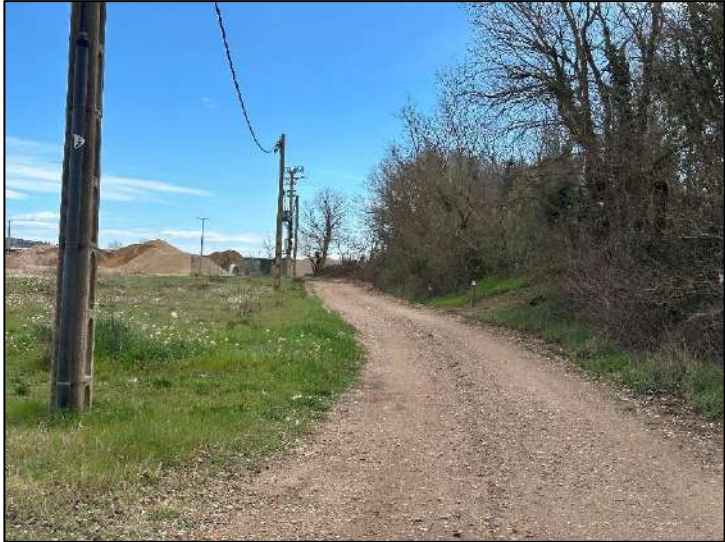
| <b>Drenatge longitudinal:</b> | Deficient |
| <b>Estat drenatge:</b> | Deficient |

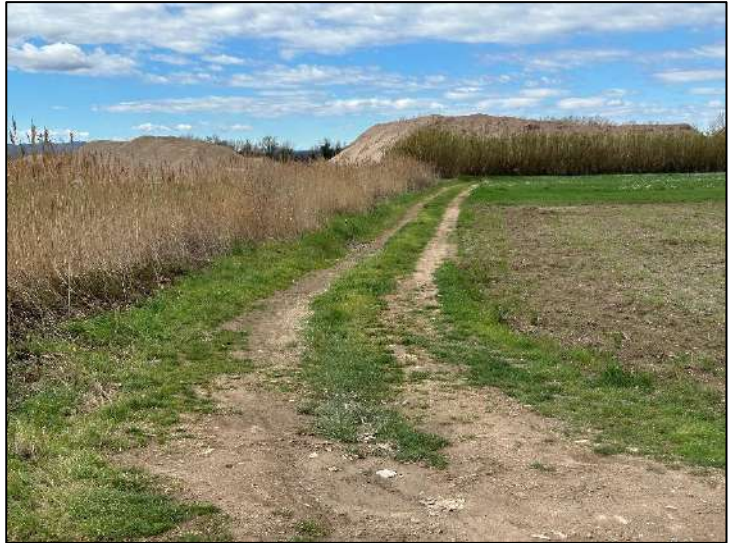
## 59 - TR03

| <b>Accessibilitat:</b> | Deficient |
| <b>Estat vial:</b> | Deficient |
| <b>Drenatge longitudinal:</b> | Deficient |
| <b>Estat drenatge:</b> | Deficient |

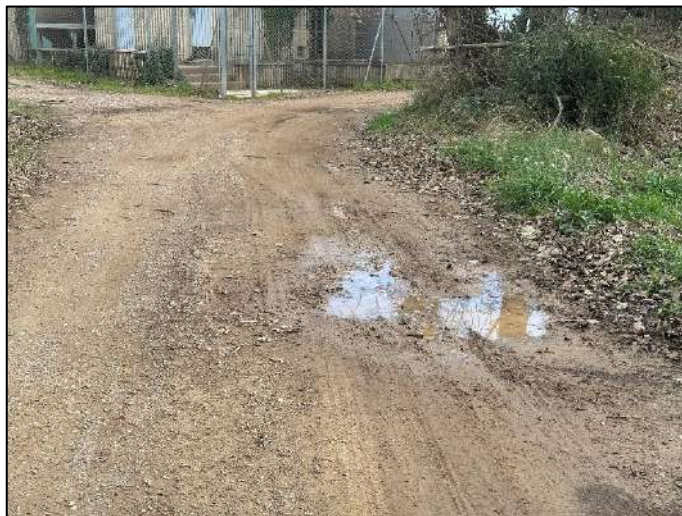
| <b>Tipus d'afectació:</b> | Bassa, roderes i fang |
| <b>Situació afectació:</b> | Longitudinals al camí |

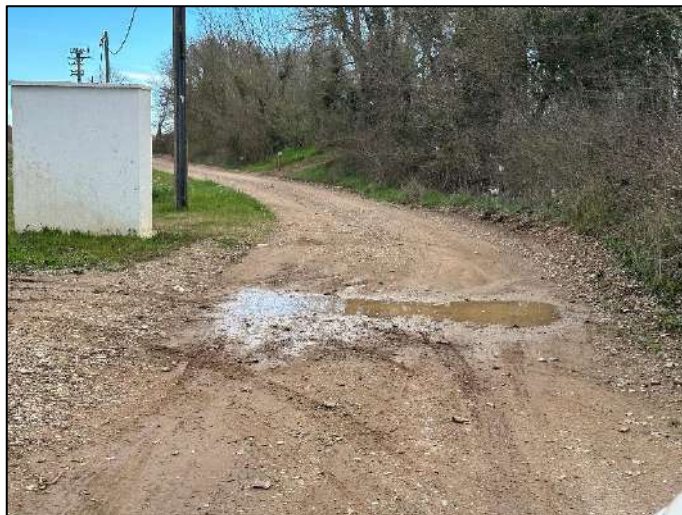
### 59 – AF02

| <b>Tipus d'afectació:</b> | Bassa, roderes i fang |
| <b>Situació afectació:</b> | Centre camí |

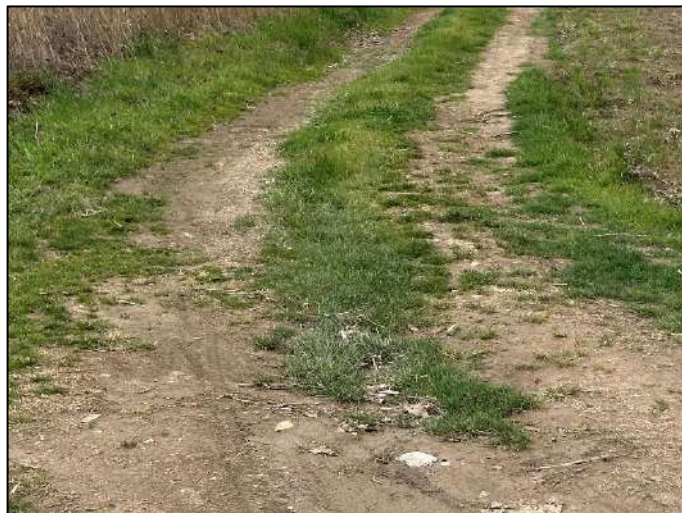
| <b>Tipus d'afectació:</b> | Clots i vegetació |
| <b>Situació afectació:</b> | Generalitzat |

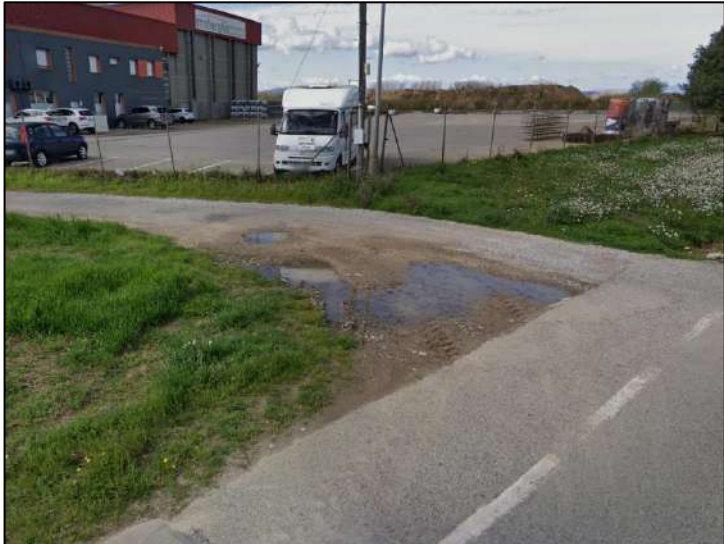
### 60 – AF01

| <b>Tipus d'afectació:</b> | Clot, bassa |
| <b>Situació afectació:</b> | Accés camí |

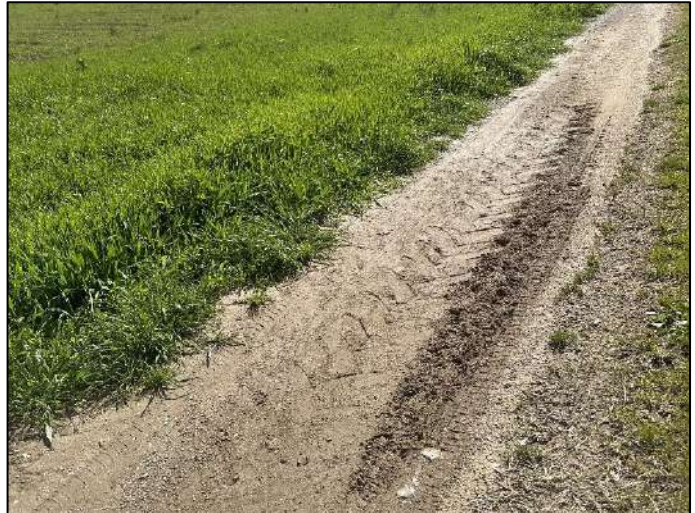
## 60 – AF02

**Codi Afectació:** AF02  
**Tram afectat:** TR01  
**Tipus d'afectació:** Roderes i fang  
**Situació afectació:** Longitudinals al camí

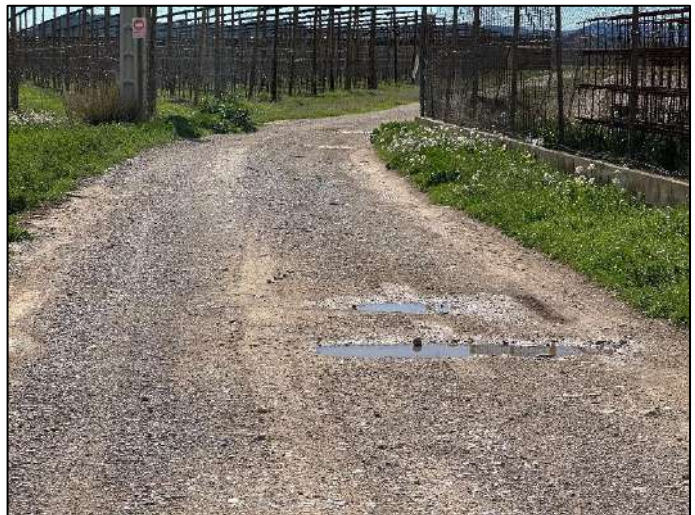
## 60 – AF03

**Codi Afectació:** AF03  
**Tram afectat:** TR01  
**Tipus d'afectació:** Clots, fang  
**Situació afectació:** Centre camí

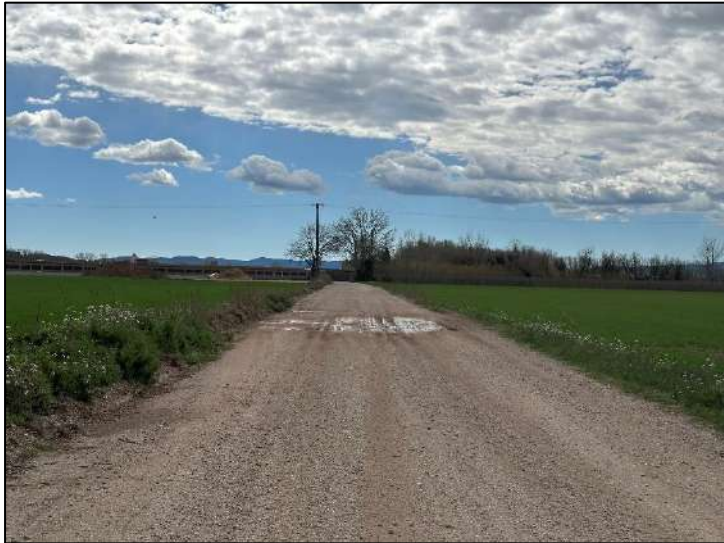
61 - TR02

| <b>Drenatge longitudinal:</b> | Deficient |
| <b>Estat drenatge:</b> | Deficient |

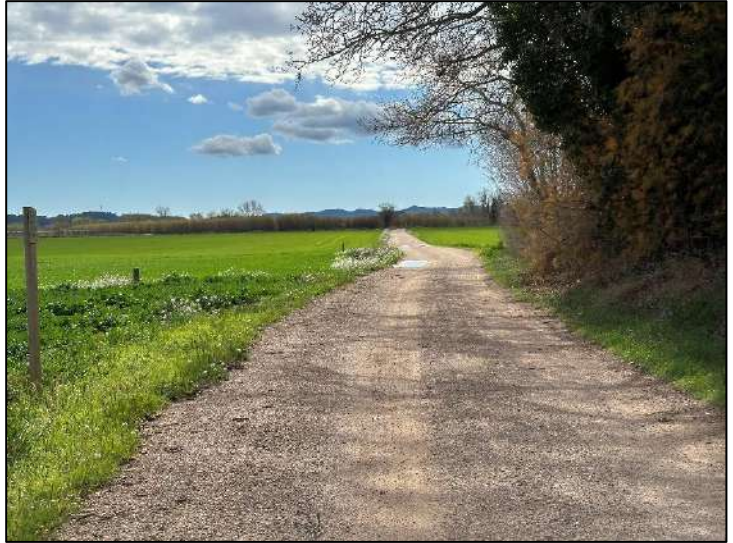
## 61 - TR03

| <b>Drenatge longitudinal:</b> | Deficient |
| <b>Estat drenatge:</b> | Deficient |

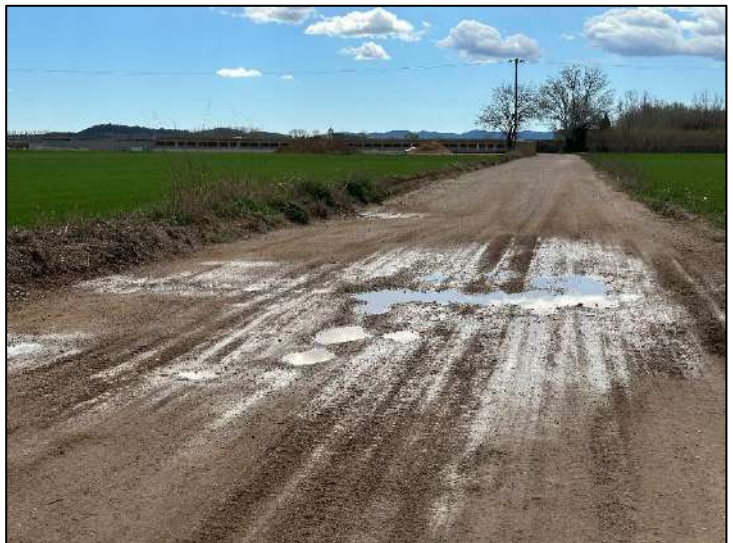
### 61 – AF01

| <b>Tipus d'afectació:</b> | Clots, basses, fang i roderes |
| <b>Situació afectació:</b> | Generalitzat |

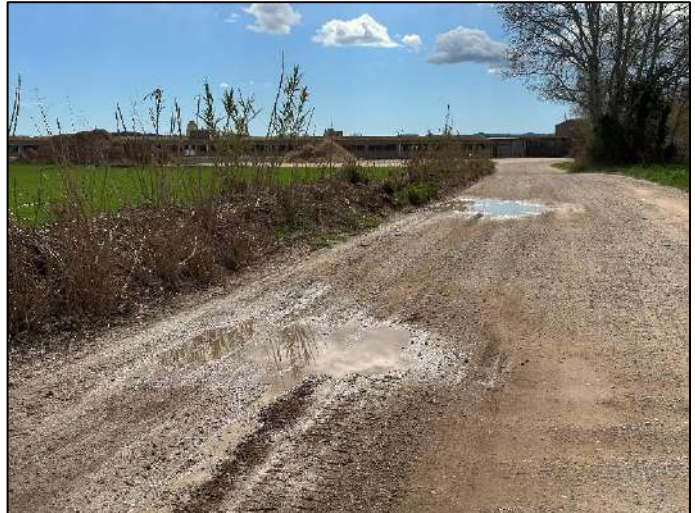
## 61 – AF02

| <b>Tipus d'afectació:</b> | Clots, basses, fang i roderes |
| <b>Situació afectació:</b> | Generalitzat |

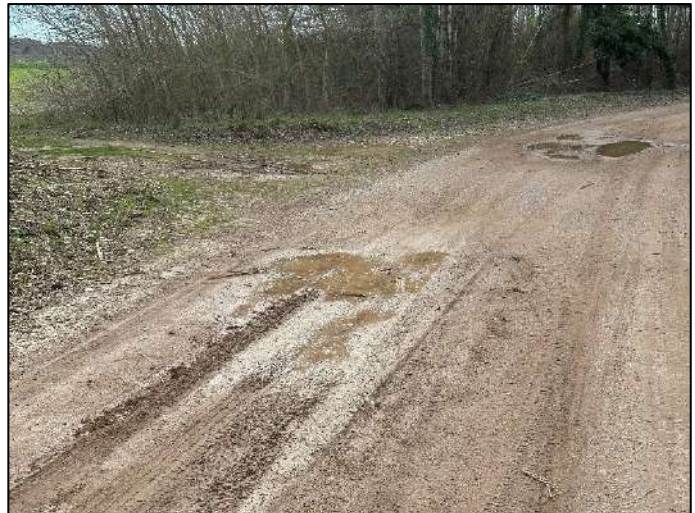
## 61 – AF03

| <b>Tipus d'afectació:</b> | Clots, basses, fang i roderes |
| <b>Situació afectació:</b> | Generalitzat |

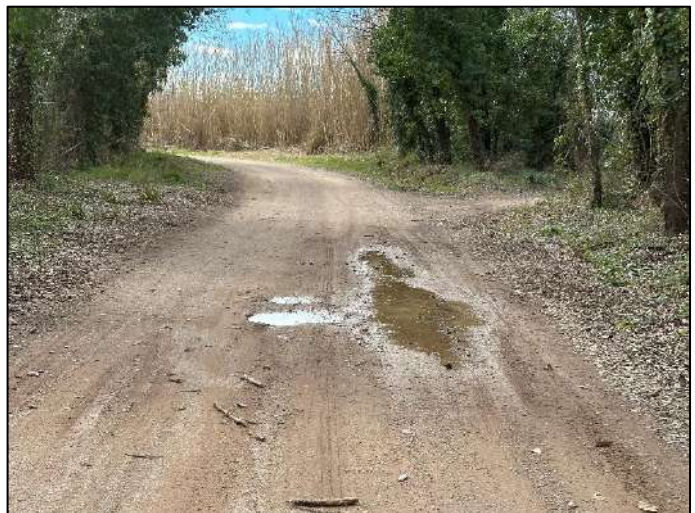
## 61 – AF04

| <b>Tipus d'afectació:</b> | Basses, fang i roderes |
| <b>Situació afectació:</b> | Longitudinal al camí |

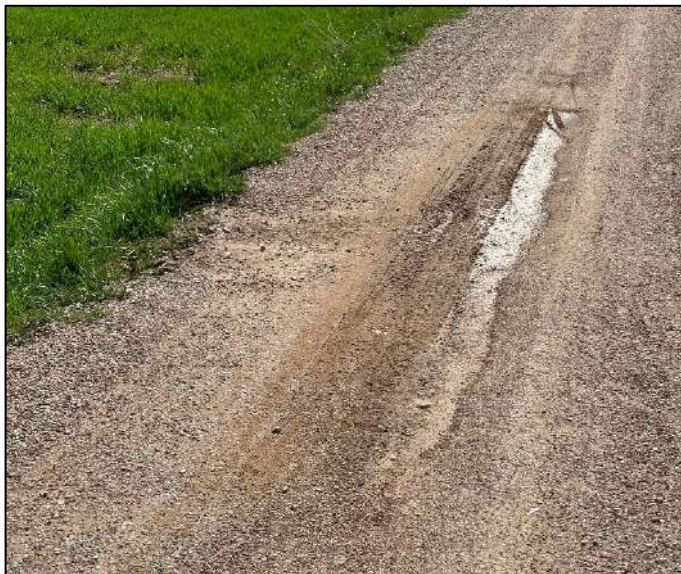
## 61 – AF05

| <b>Tipus d'afectació:</b> | Roderes i fang |
| <b>Situació afectació:</b> | Longitudinals al camí |

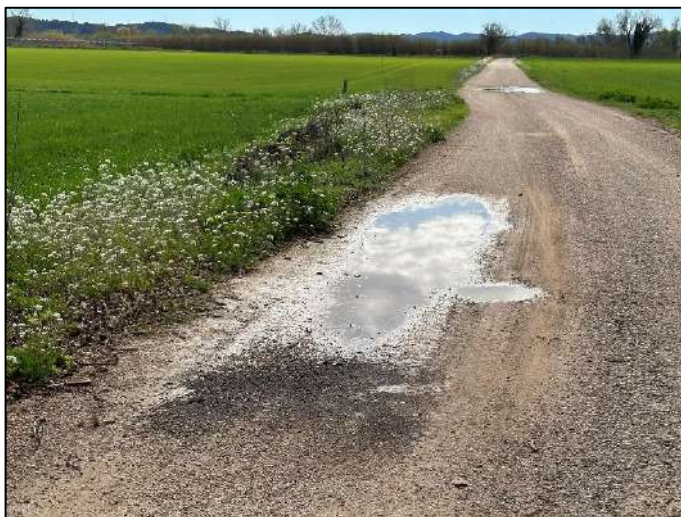
## 61 – AF06

| <b>Tipus d'afectació:</b> | Basses i fang |
| <b>Situació afectació:</b> | Centre camí |

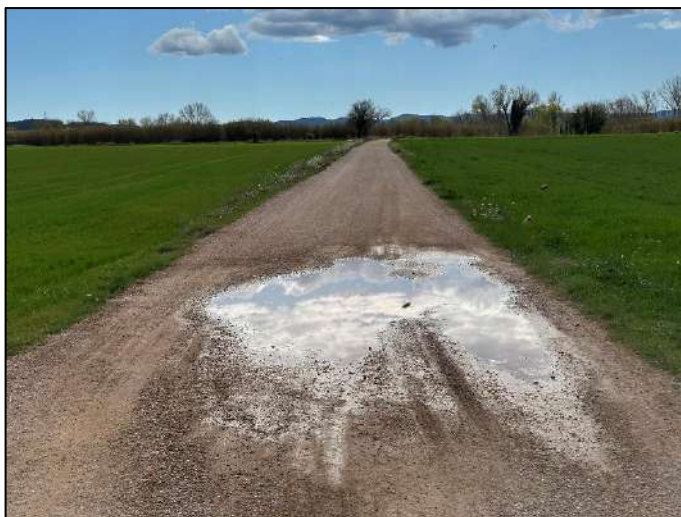
## 61 – AF07

| <b>Tipus d'afectació:</b> | Bassa i fang |
| <b>Situació afectació:</b> | Centre camí |

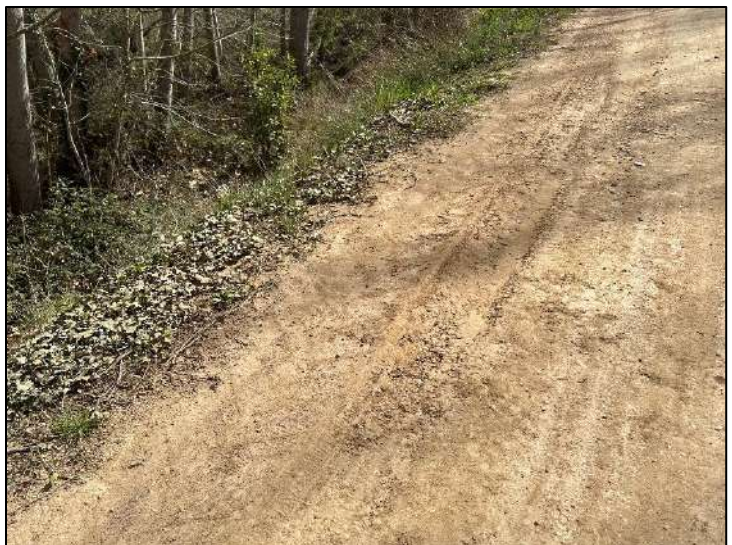
### 62 – AF01

| <b>Tipus d'afectació:</b> | Roderes |
| <b>Situació afectació:</b> | Longitudinals al camí |

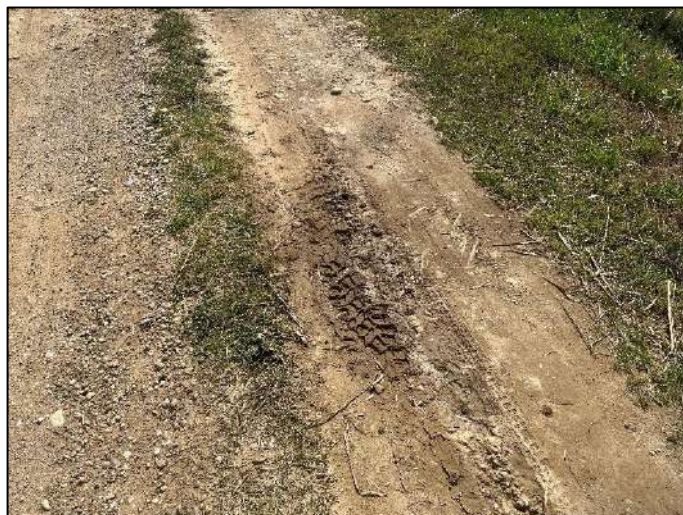
## 62 – AF02

**Codi Afectació:** AF02  
**Tram afectat:** TR01  
**Tipus d'afectació:** Clot, fang  
**Situació afectació:** Centre camí

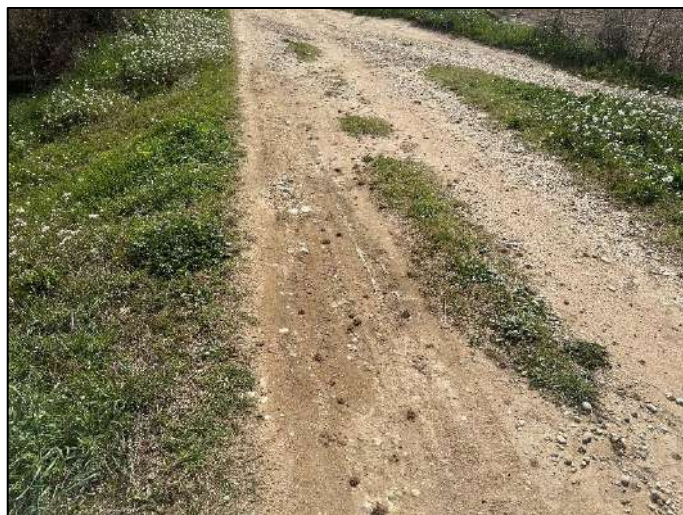
## 62 – AF03

**Codi Afectació:** AF03  
**Tram afectat:** TR01  
**Tipus d'afectació:** Clot  
**Situació afectació:** Centre camí

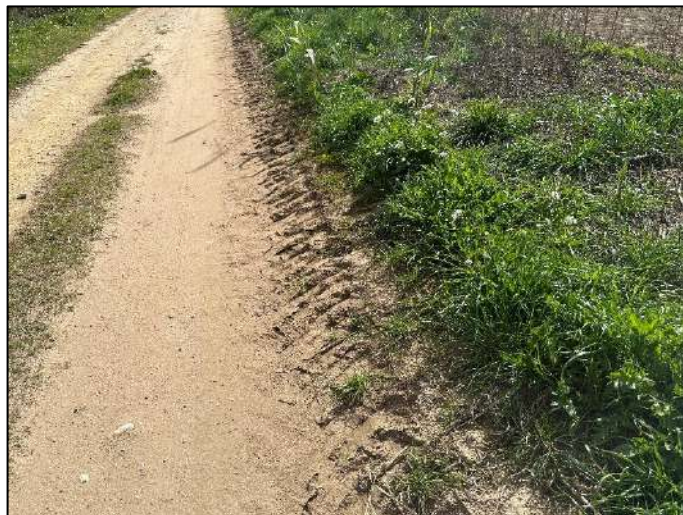
## 62 – AF04

**Codi Afectació:** AF04  
**Tram afectat:** TR02  
**Tipus d'afectació:** Roderes  
**Situació afectació:** Longitudinals al camí

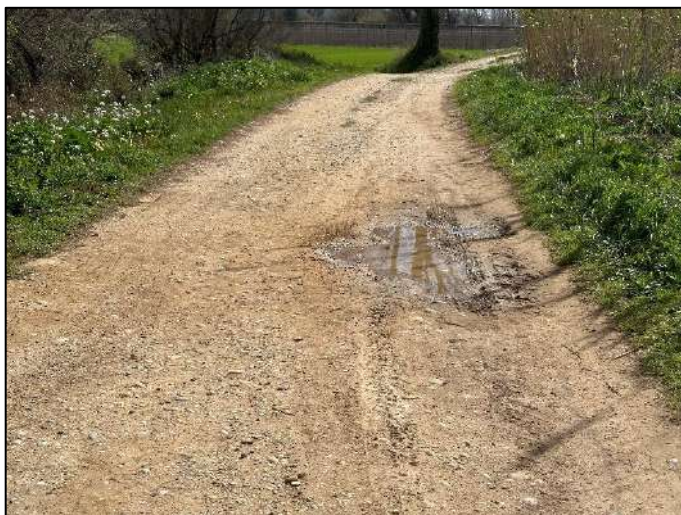
## 62 – AF05

| <b>Tipus d'afectació:</b> | Clot, fang |
| <b>Situació afectació:</b> | Centre camí |

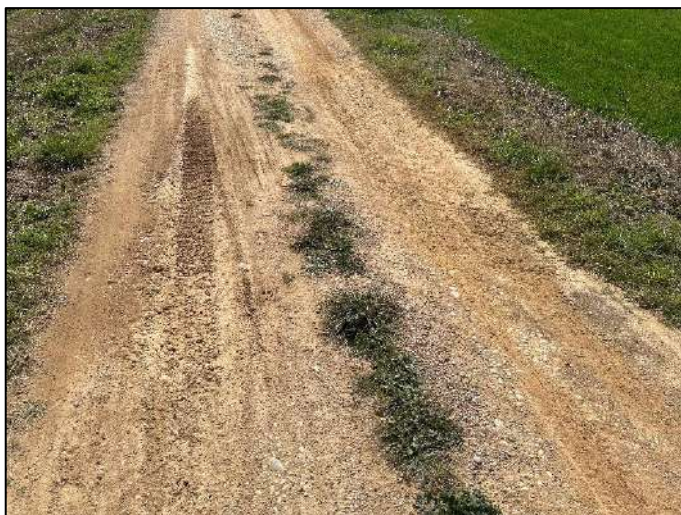
## 62 – AF06

| <b>Tipus d'afectació:</b> | Clot, roderes |
| <b>Situació afectació:</b> | Longitudinals al camí |

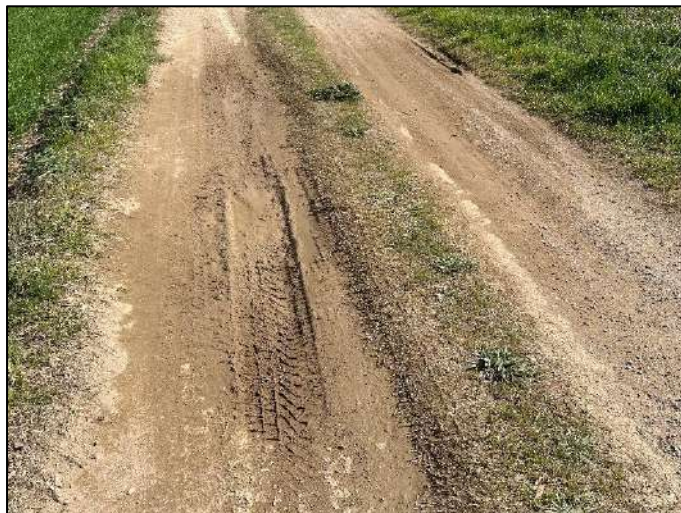
| <b>Tipus d'afectació:</b> | Roderes, fang |
| <b>Situació afectació:</b> | Longitudinals al camí |

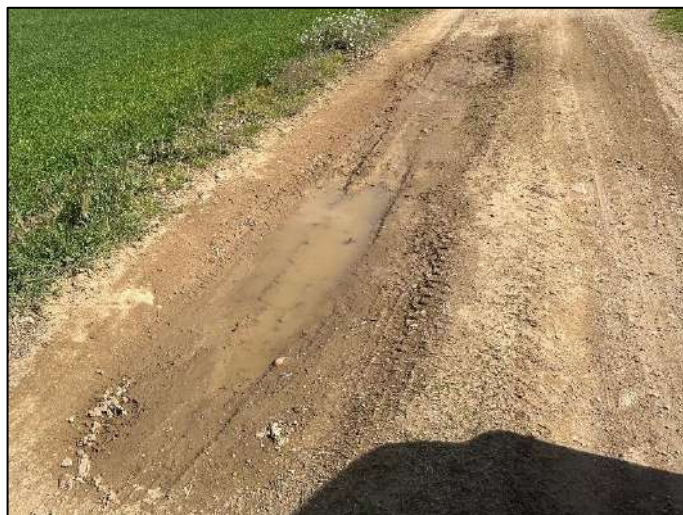
## 62 – AF08

| <b>Tipus d'afectació:</b> | Clot, roderes i fang |
| <b>Situació afectació:</b> | Longitudinals al camí |

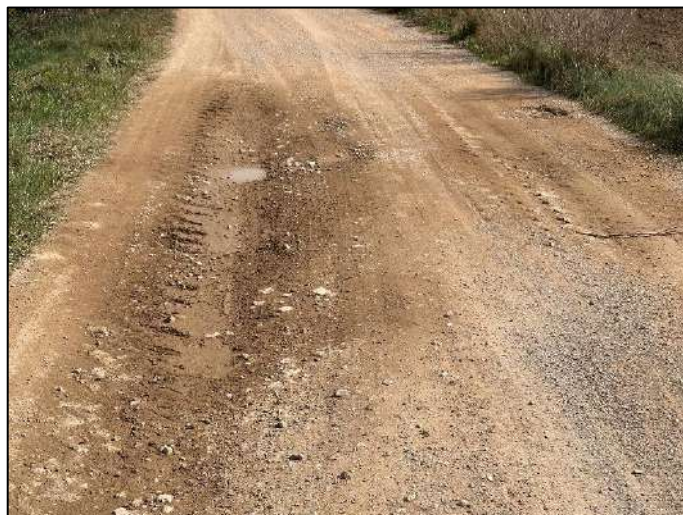
## 62 – AF09

| <b>Tipus d'afectació:</b> | Clots, roderes i fang |
| <b>Situació afectació:</b> | Longitudinals al camí |

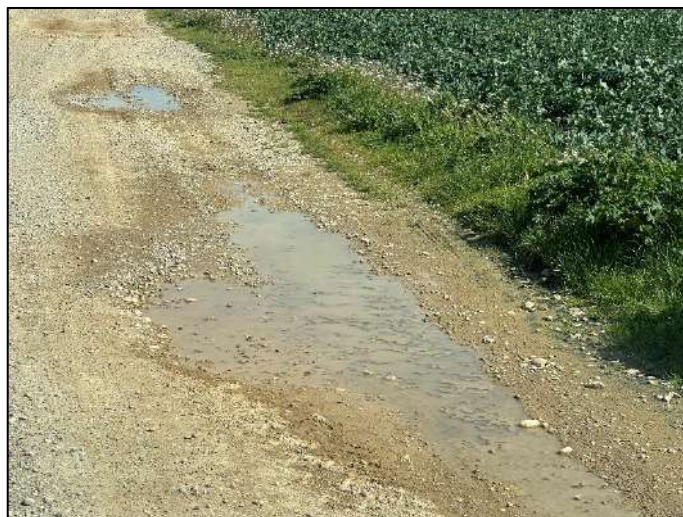
## 62 – AF10

| <b>Tipus d'afectació:</b> | Clots, basses |
| <b>Situació afectació:</b> | Longitudinals al camí |

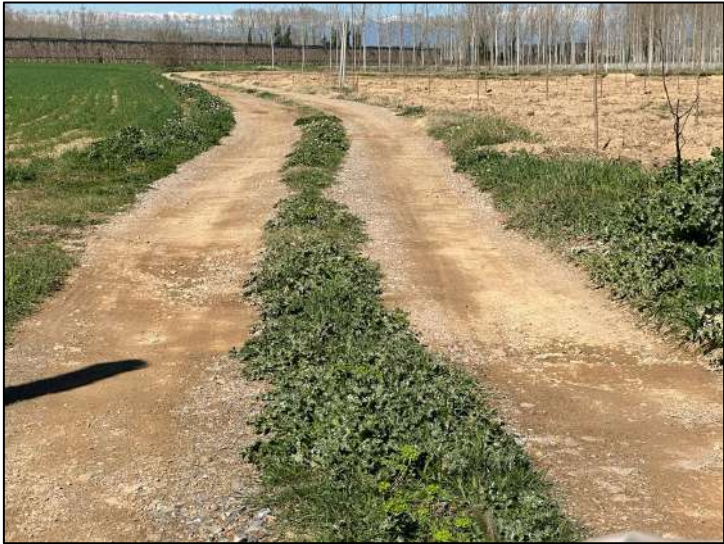
| <b>Drenatge longitudinal:</b> | Deficient |
| <b>Estat drenatge:</b> | Deficient |

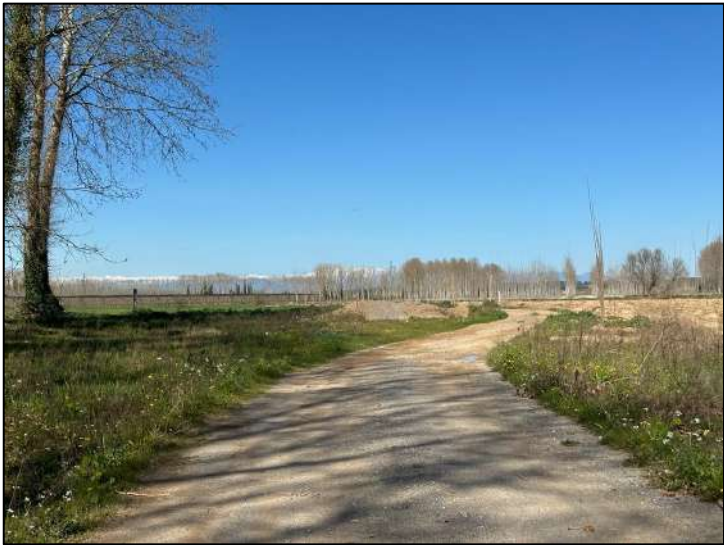
## 63 - TR02

| <b>Drenatge longitudinal:</b> | Deficient |
| <b>Estat drenatge:</b> | Deficient |

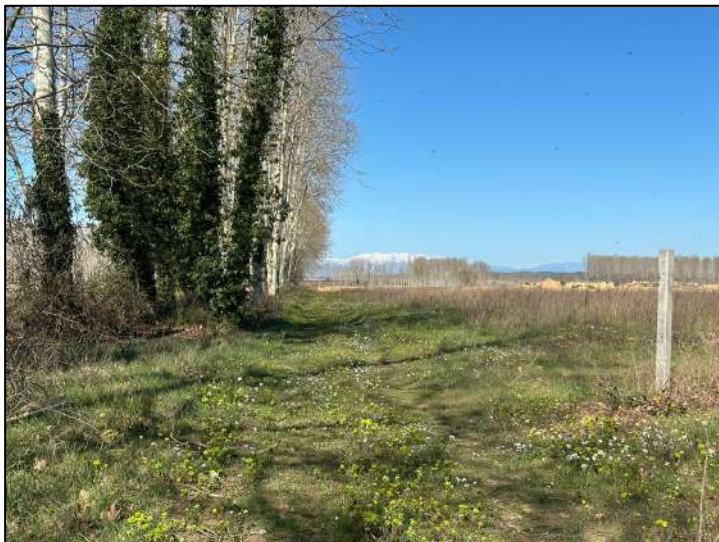
### 63 - TR03

| <b>Accessibilitat:</b> | Deficient |
| <b>Estat vial:</b> | Deficient |
| <b>Drenatge longitudinal:</b> | Deficient |
| <b>Estat drenatge:</b> | Deficient |

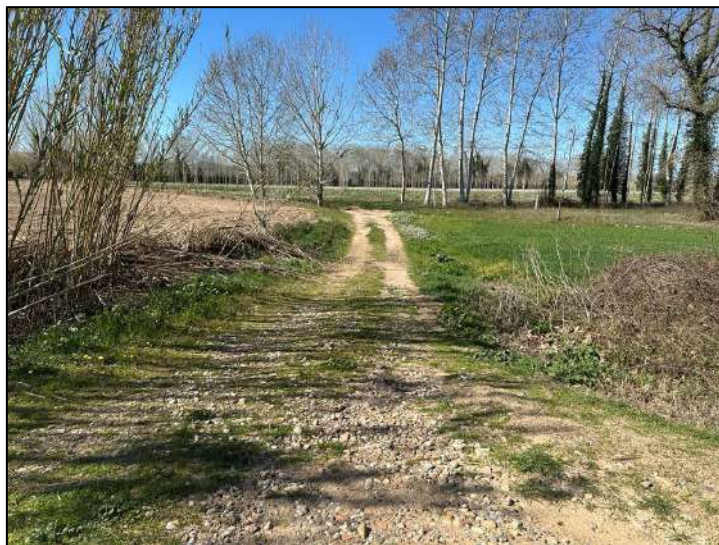
### 63 - TR04

| <b>Drenatge longitudinal:</b> | Deficient |
| <b>Estat drenatge:</b> | Deficient |

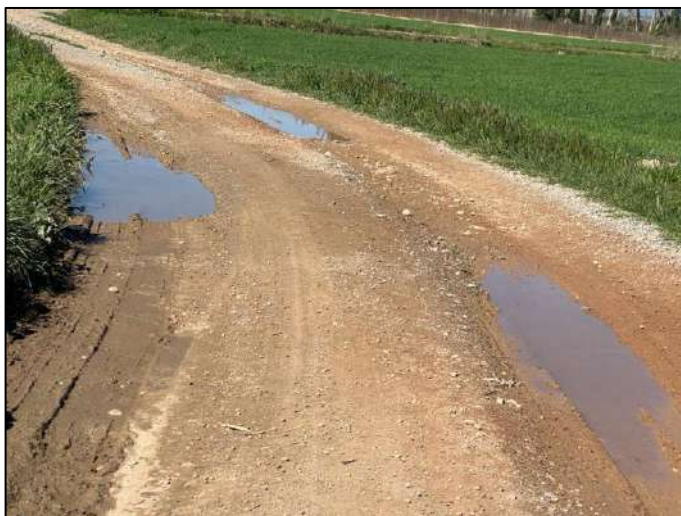
| <b>Tipus d'afectació:</b> | Basses, roderes i fang |
| <b>Situació afectació:</b> | Generalitzat |

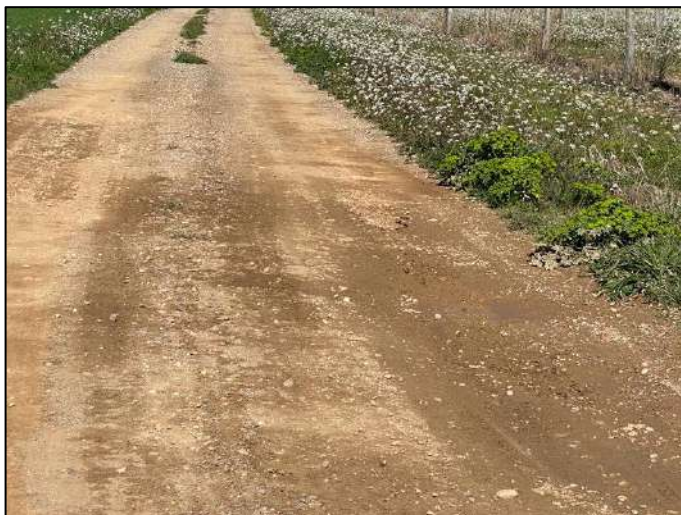
### 63 – AF02

| <b>Tipus d'afectació:</b> | Clots i fang |
| <b>Situació afectació:</b> | Generalitzat |

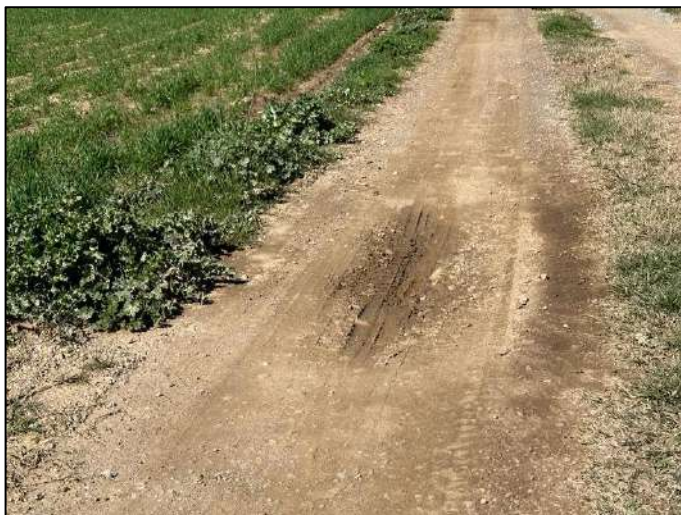
### 63 – AF03

| <b>Tipus d'afectació:</b> | Clots i fang |
| <b>Situació afectació:</b> | Centre camí |
