Ajuntament de La Tallada d'Empordà

INVENTARI DE CAMINS MUNICIPALS  
DE LA TALLADA D'EMPORDÀ

**FITXES TÈCNIQUES DELS CAMINS**

**CONSELL COMARCAL  
DEL BAIX EMPORDÀ**

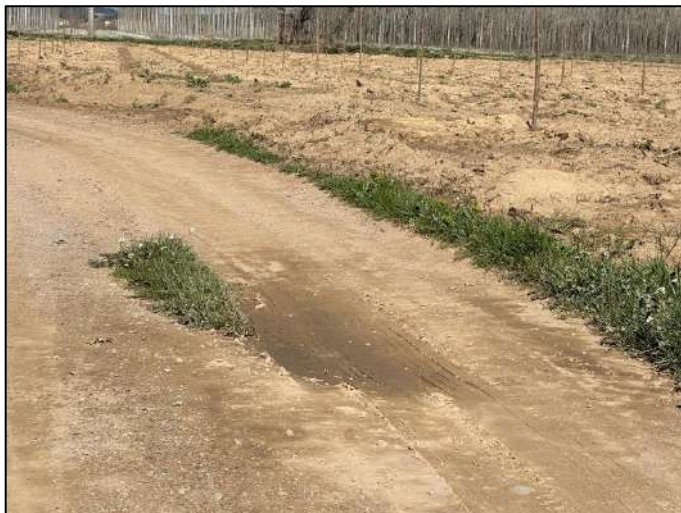
### 63 – AF04

**Codi Afectació:** AF04  
**Tram afectat:** TR02  
**Tipus d'afectació:** Clots i fang  
**Situació afectació:** Centre camí

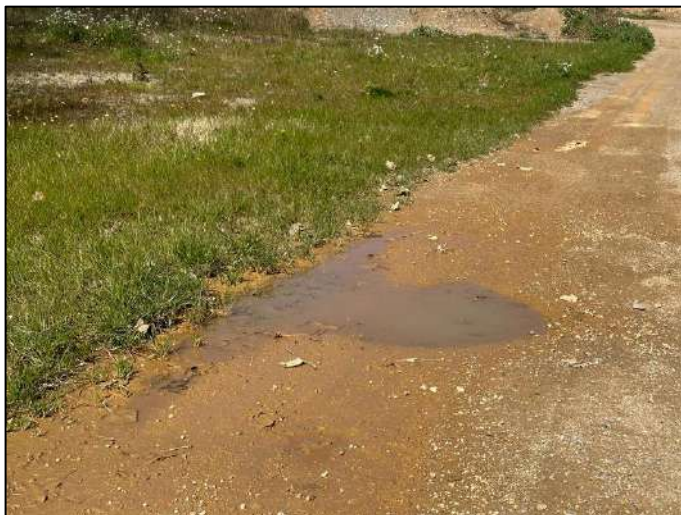
### 63 – AF05

**Codi Afectació:** AF05  
**Tram afectat:** TR02  
**Tipus d'afectació:** Basses i fang  
**Situació afectació:** Centre camí

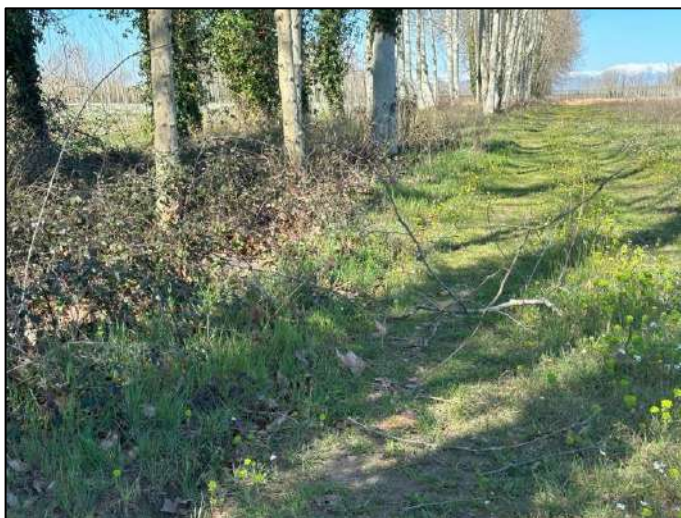
### 63 – AF06

**Codi Afectació:** AF06  
**Tram afectat:** TR03  
**Tipus d'afectació:** Clots i vegetació  
**Situació afectació:** Generalitzat en tot el tram

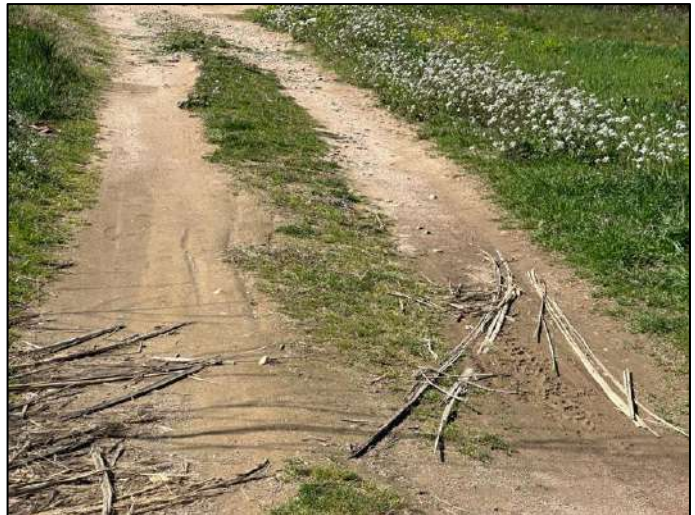
### 63 – AF07

| <b>Tipus d'afectació:</b> | Fang |
| <b>Situació afectació:</b> | Generalitzat |

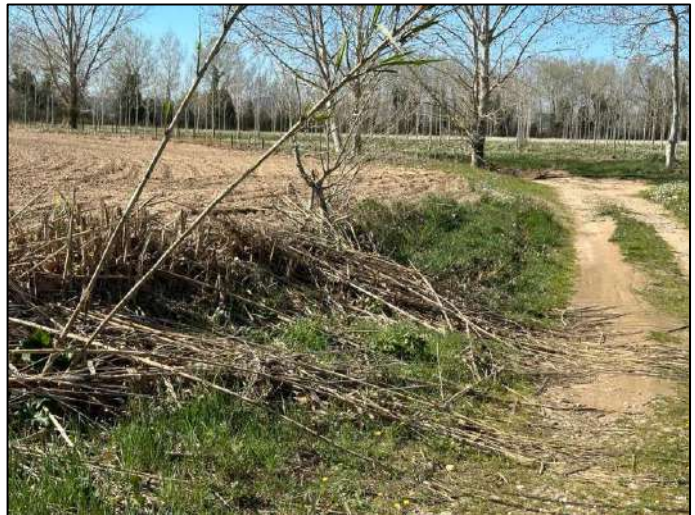
### 63 – AF08

| <b>Tipus d'afectació:</b> | Vegetació |
| <b>Situació afectació:</b> | Costat esquerre |

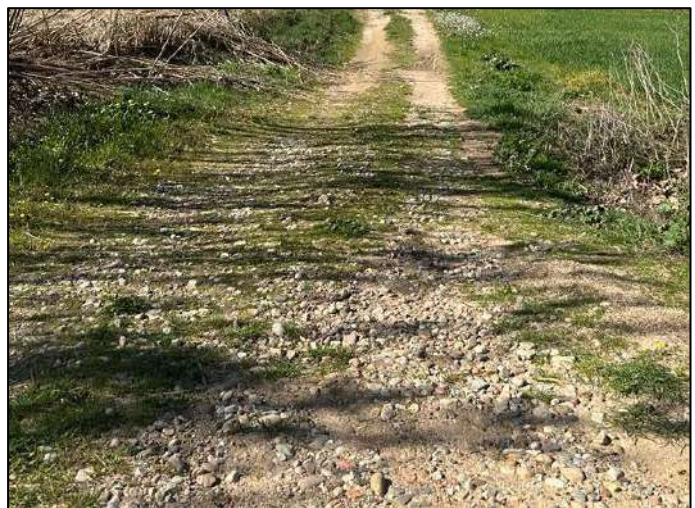
### 63 – AF09

| <b>Tipus d'afectació:</b> | Pedra |
| <b>Situació afectació:</b> | Centra camí |

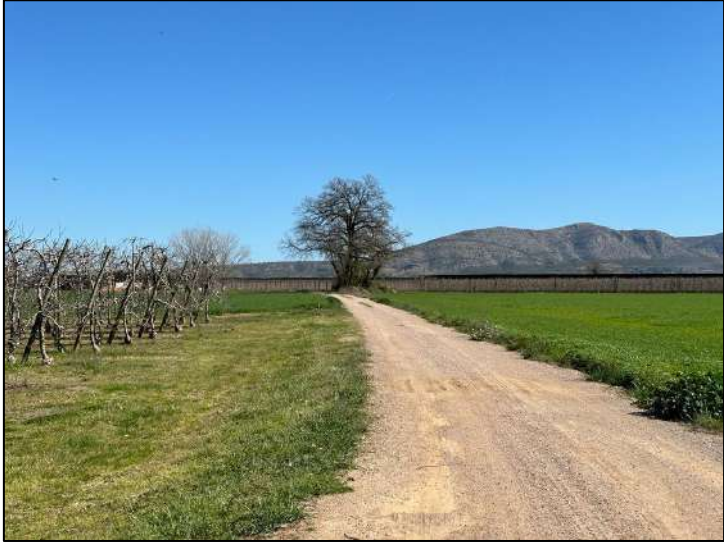
| <b>Drenatge longitudinal:</b> | Deficient |
| <b>Estat drenatge:</b> | Deficient |

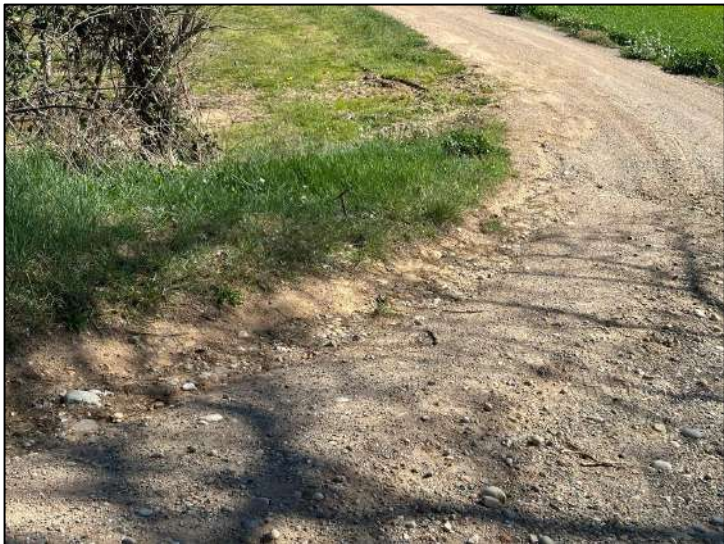
### 64 – AF01

| <b>Tipus d'afectació:</b> | Xaragall |
| <b>Situació afectació:</b> | Longitudinal al camí |

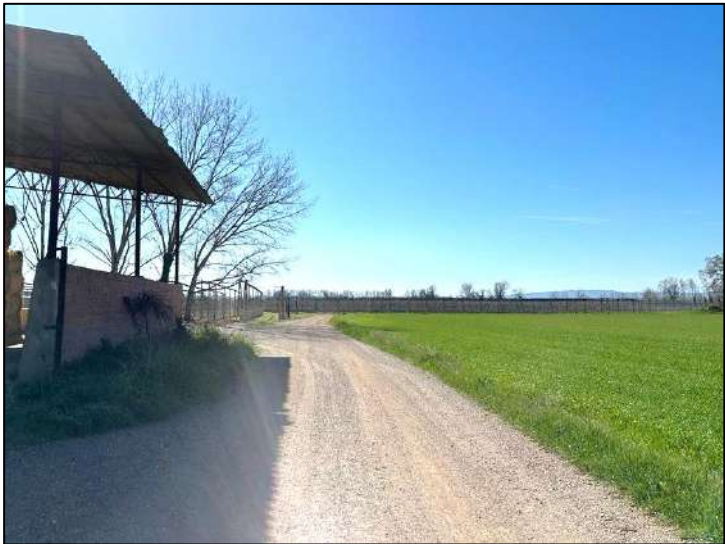
| <b>Drenatge longitudinal:</b> | Deficient |
| <b>Estat drenatge:</b> | Deficient |

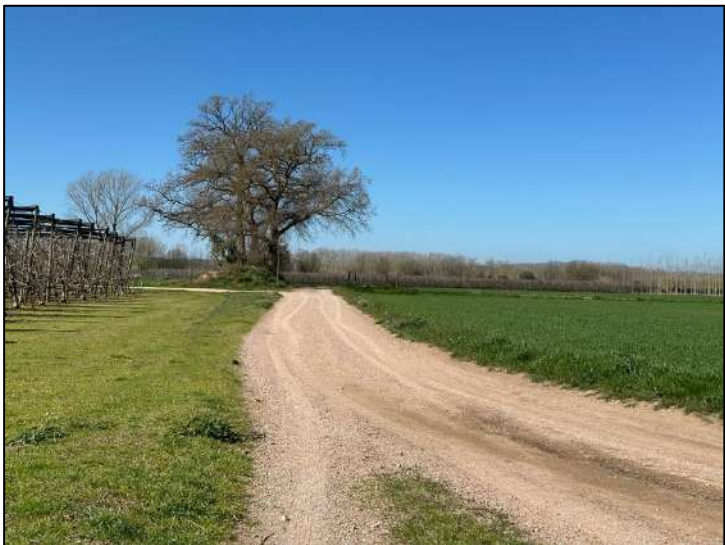
### 65 - TR02

| <b>Drenatge longitudinal:</b> | Deficient |
| <b>Estat drenatge:</b> | Deficient |

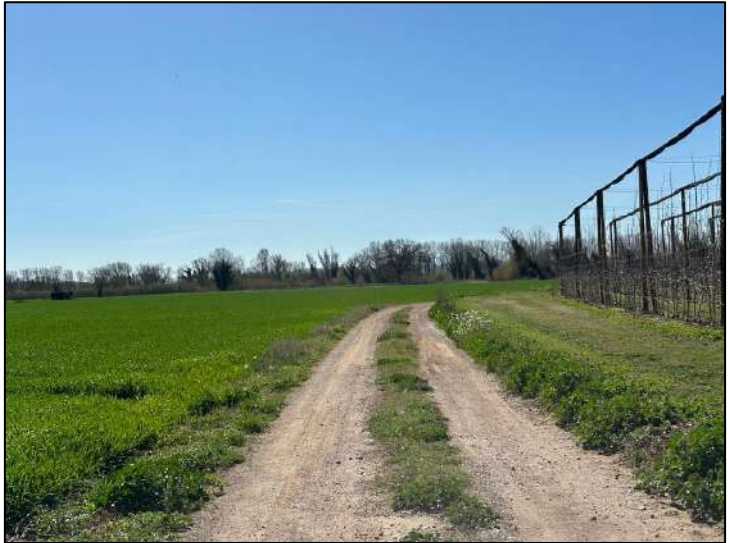
## 65 - TR03

| <b>Drenatge longitudinal:</b> | Deficient |
| <b>Estat drenatge:</b> | Deficient |

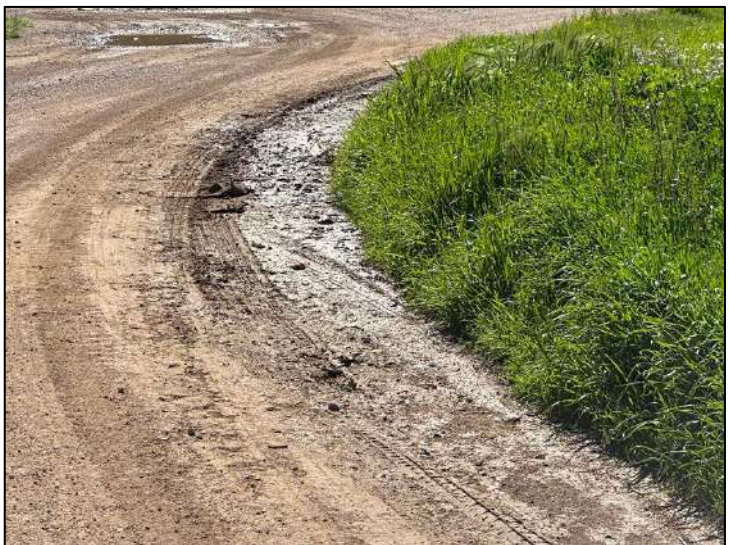
### 65 – AF01

| <b>Tipus d'afectació:</b> | Roderes i fang |
| <b>Situació afectació:</b> | Longitudinal al camí |

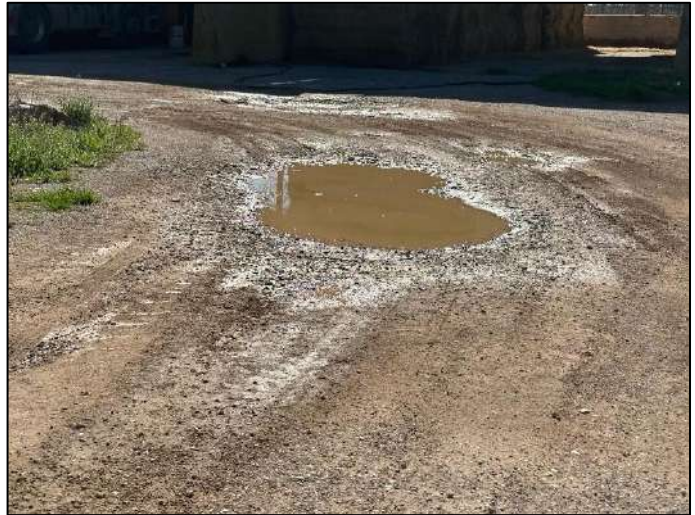
## 65 – AF02

| <b>Tipus d'afectació:</b> | Bassa, fang i clots |
| <b>Situació afectació:</b> | Centre al camí |

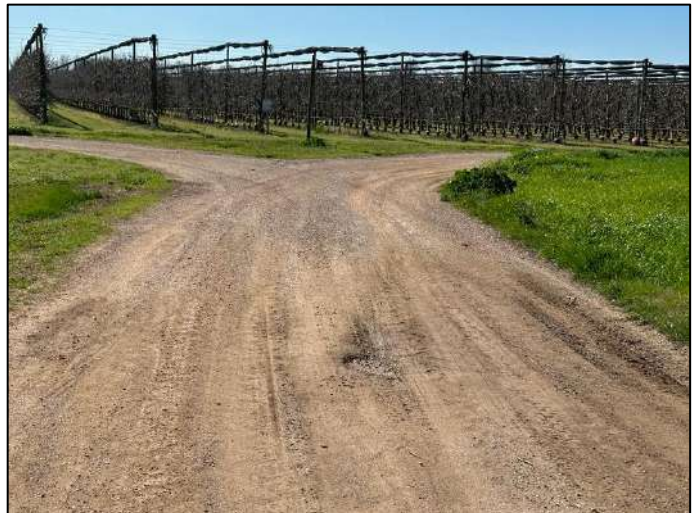
## 65 – AF03

| <b>Tipus d'afectació:</b> | Clots |
| <b>Situació afectació:</b> | Centre al camí |

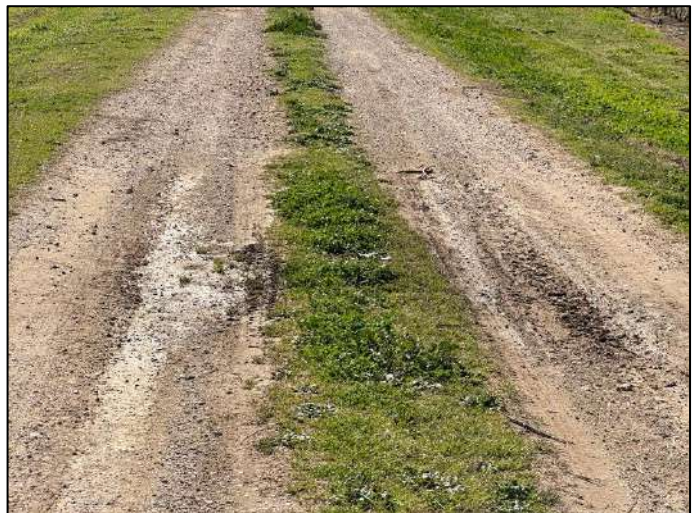
## 65 – AF04

| <b>Tipus d'afectació:</b> | Clots, roderes i fang |
| <b>Situació afectació:</b> | Centre al camí |

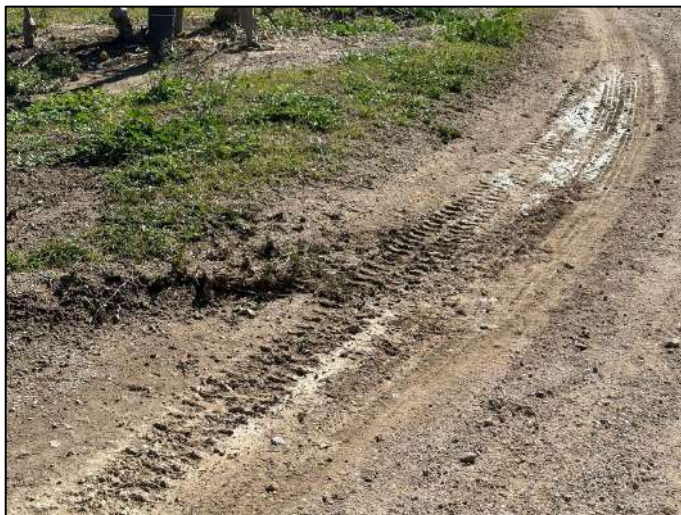
## 65 – AF05

| <b>Tipus d'afectació:</b> | Roderes i fang |
| <b>Situació afectació:</b> | Longitudinals al camí |

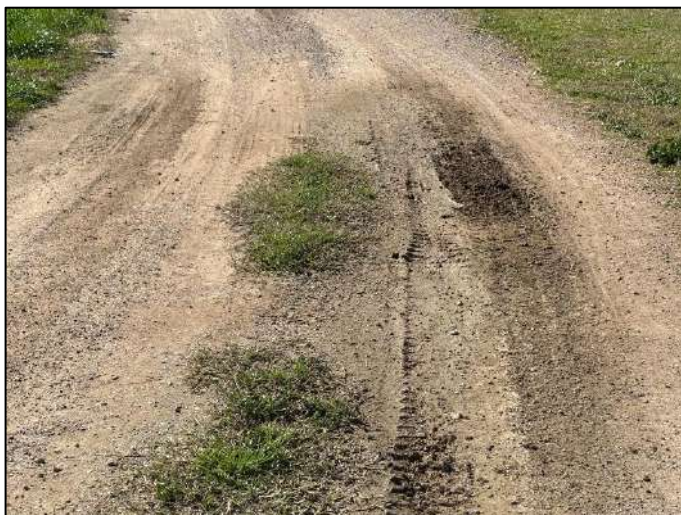
## 65 – AF06

| <b>Tipus d'afectació:</b> | Roderes i fang |
| <b>Situació afectació:</b> | Longitudinals al camí |

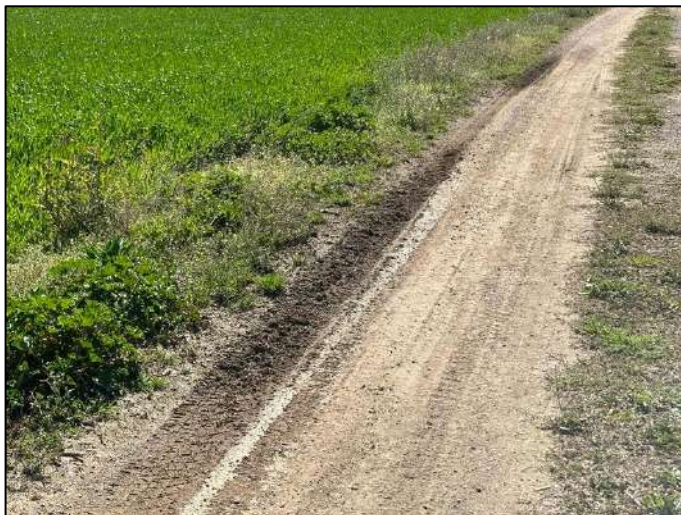
## 65 – AF07

| <b>Tipus d'afectació:</b> | Roderes i fang |
| <b>Situació afectació:</b> | Longitudinals al camí |

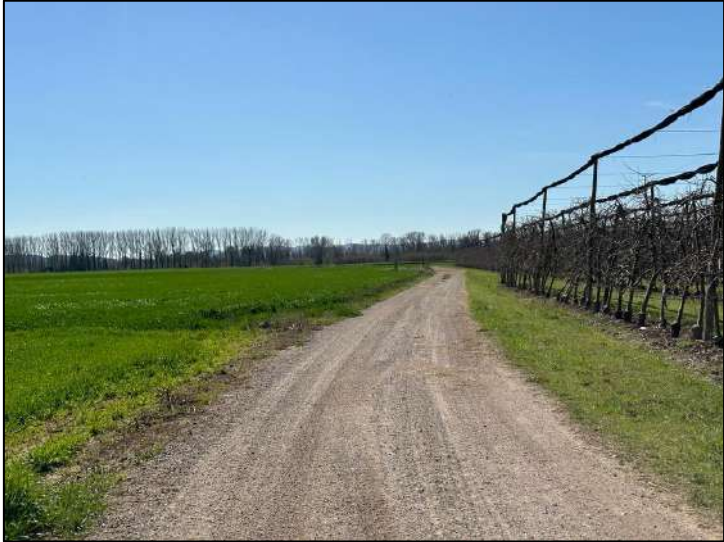
| <b>Drenatge longitudinal:</b> | Deficient |
| <b>Estat drenatge:</b> | Deficient |

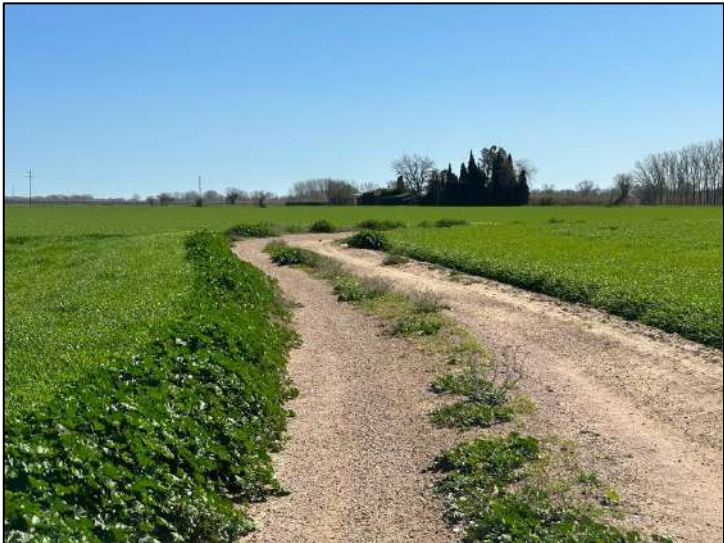
## 66 - TR02

| <b>Drenatge longitudinal:</b> | Deficient |
| <b>Estat drenatge:</b> | Deficient |

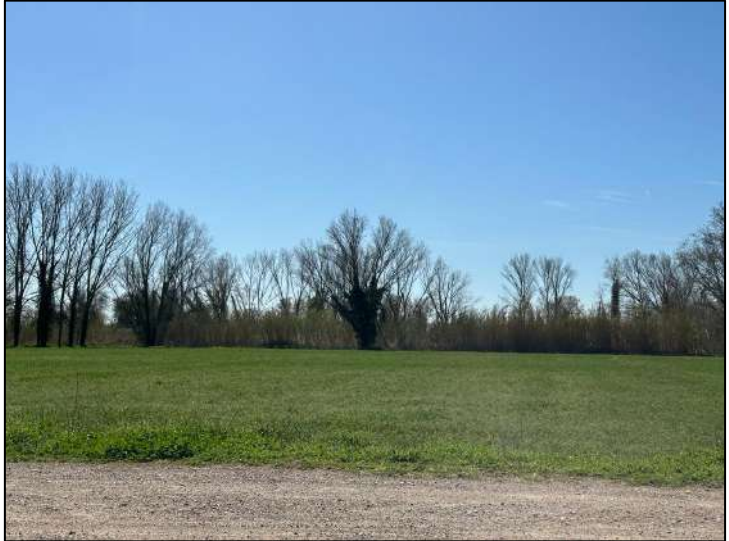
## 66 - TR03

**Codi Tram:** TR03  
**Classificació operativa:** DESAPAREGUT  
**Longitud:** 146,29 m  
**Amplada:**  
**Pendent:**  
**Regulació circulació:**  
**Accessibilitat:**  
**Restriccions circulació:**  
**Manteniment:**  
**Ferm tipus:**  
**Estat vial:**  
**Irregularitats:**  
**Drenatge longitudinal:**  
**Estat drenatge:**  
**Llera fluvial:**

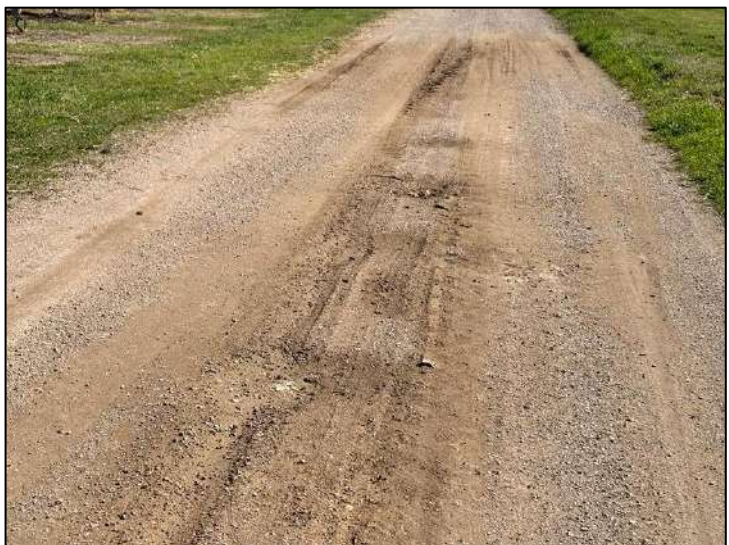
### 66 – AF01

**Codi Afectació:** AF01  
**Tram afectat:** TR01  
**Tipus d'afectació:** Clots i roderes  
**Situació afectació:** Longitudinals al camí

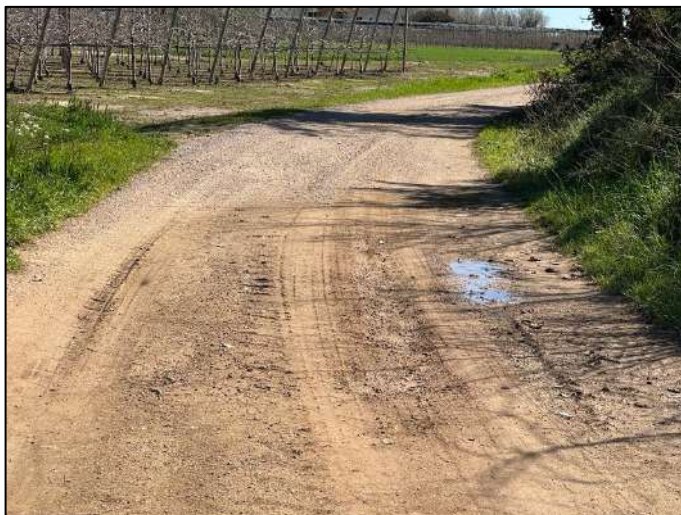
## 66 – AF02

| <b>Tipus d'afectació:</b> | Roderes i fang |
| <b>Situació afectació:</b> | Centre camí |

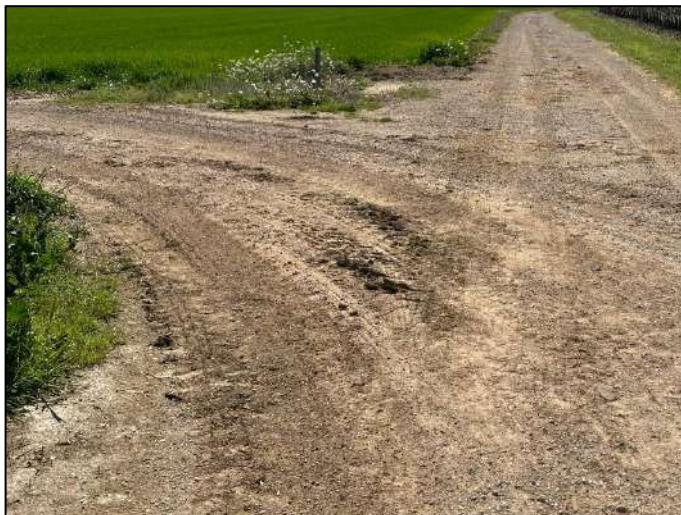
## 66 – AF03

| <b>Tipus d'afectació:</b> | Roderes |
| <b>Situació afectació:</b> | Centre camí |

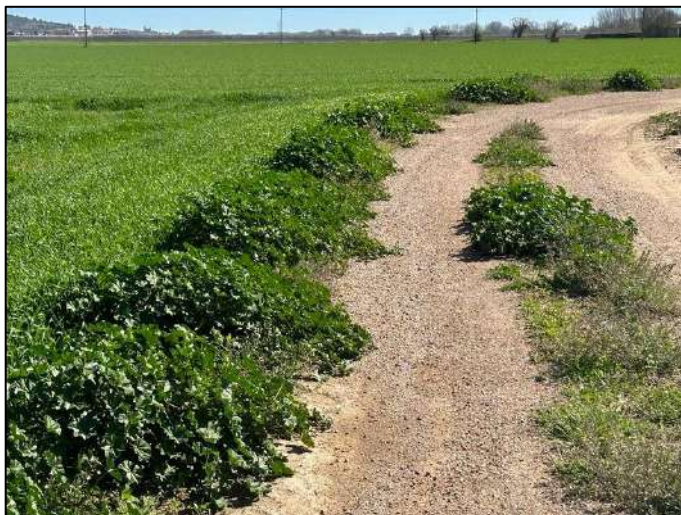
## 66 – AF04

| <b>Tipus d'afectació:</b> | Vegetació |
| <b>Situació afectació:</b> | Centre camí i ambdós costats |
